## Rapport de mission de repérage des matériaux et produits contenant de l'amiante avant travaux

| Adresse : | LOT BRAS 2 |
| CP - Ville : | 53100 MAYENNE |
| Désignation : | Bâtiment composé de 1 cage et de 3 étages |

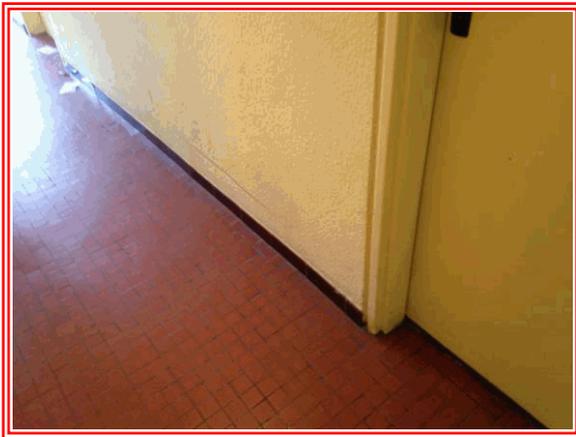
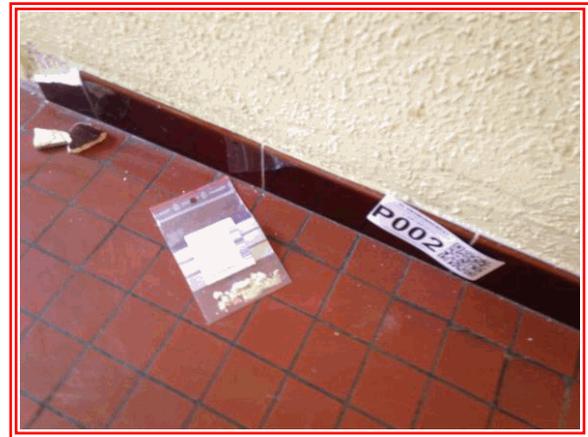
002HD001084 n°2 - 1 (P2)

| Localisation | Catégorie | Composant | Partie de composant | Sur avis / réf pré. |
|---|--|---|---|---|
| Vol 1 (PC RDC) | Revêtement de mur | Revêtement de mur | Colle de carrelage (plinthe) | P2 |

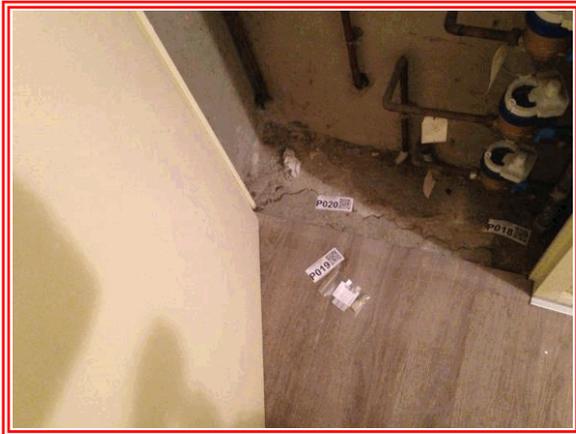
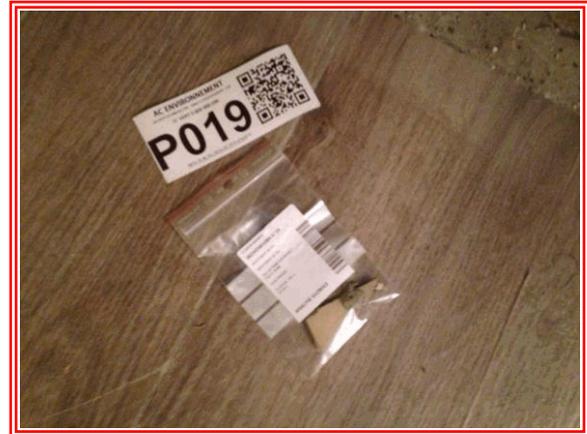
002HD001084 n°19 - 1 (P19)

| Localisation | Catégorie | Composant | Partie de composant | Sur avis / réf pré. |
|---|--|---|---|---|
| Vol 4 (PC R+1) | Revêtement de sol | Revêtement de sol | Dalles semie dur beiges + colle jaune | P19 |
| Vol 7 (PC R+2) | Revêtement de sol | Revêtement de sol | Dalles semie dur beiges + colle jaune | P19 |
| Vol 10 (PC R+3) | Revêtement de sol | Revêtement de sol | Dalles semie dur beiges + colle jaune | P19 |

Toutes les dalles dures de tous les bâtiments sont amiantées.

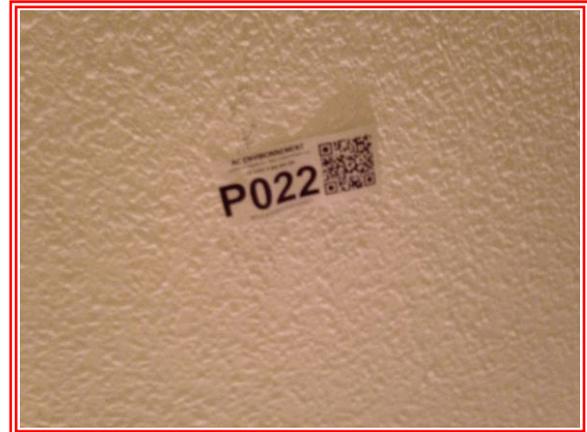
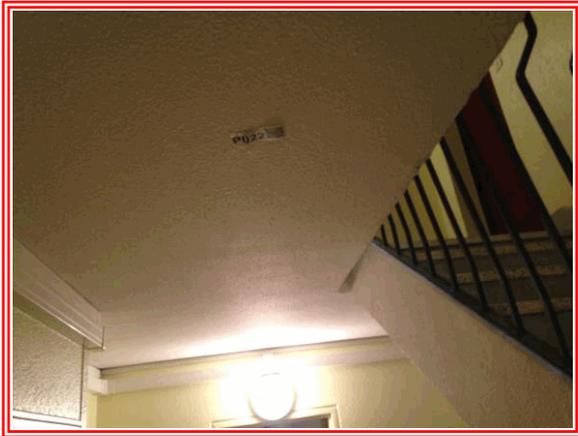
002HD001084 n°22 - 1 (P22)

| Localisation | Catégorie | Composant | Partie de composant | Sur avis / réf pré. |
|---|--|---|---|---|
| Vol 4 (PC R+1) | Plafond et faux-plafonds | Plafonds | Enduit plâtre + peinture blanche | P22 |
| Vol 7 (PC R+2) | Plafond et faux-plafonds | Plafonds | Enduit plâtre + peinture blanche | P22 |

- Présence d'un plafond dur aux étages 1 et 2 amianté (enduit plâtreux + peinture prélèvement 22)
- Présence d'un plafond dur au dernier étage non amianté (enduit plâtreux + peinture prélèvement 27)

Possibilité de réaliser des prélèvements complémentaires sur les enduits plâtres des plafonds avec un prélèvement supplémentaire sur le plafond R+2 et un prélèvement supplémentaire sur le plafond du dernier étage afin de confirmer ou non les premiers résultats obtenus.

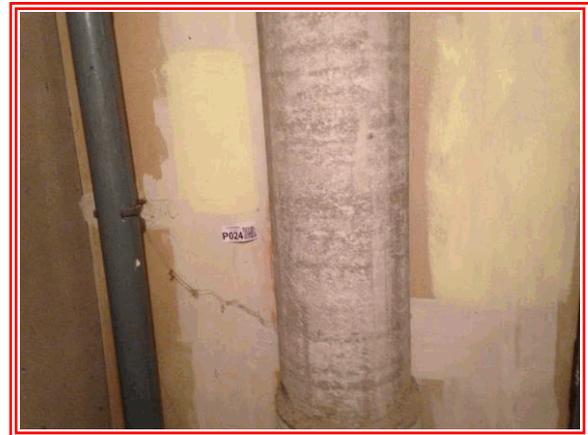
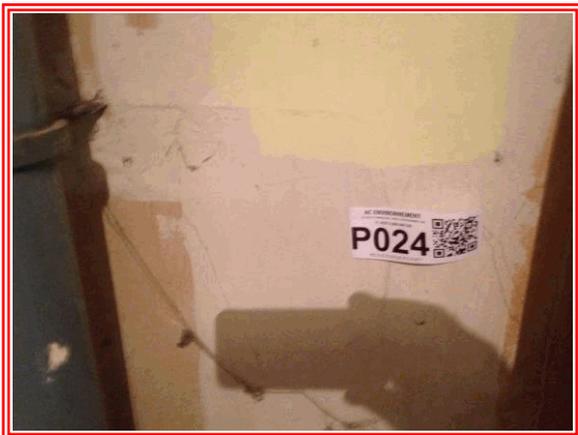
002HD001084 n°24 - 1 (P24)

| Localisation | Catégorie | Composant | Partie de composant | Sur avis / réf pré. |
|---|--|---|---|---|
| Vol 5 (local VO 1) | Parois verticales intérieures et enduits | Cloisons légères ou préfabriquées | Jonction entre panneaux préfabriqués | P24 |
| Vol 8 (local VO 2) | Parois verticales intérieures et enduits | Cloisons légères ou préfabriquées | Jonction entre panneaux préfabriqués | P24 |
| Vol 11 (local VO 3) | Parois verticales intérieures et enduits | Cloisons légères ou préfabriquées | Jonction entre panneaux préfabriqués | P24 |
| Vol 12 (local technique 3) | Parois verticales intérieures et enduits | Cloisons légères ou préfabriquées | Jonction entre panneaux préfabriqués | P24 |

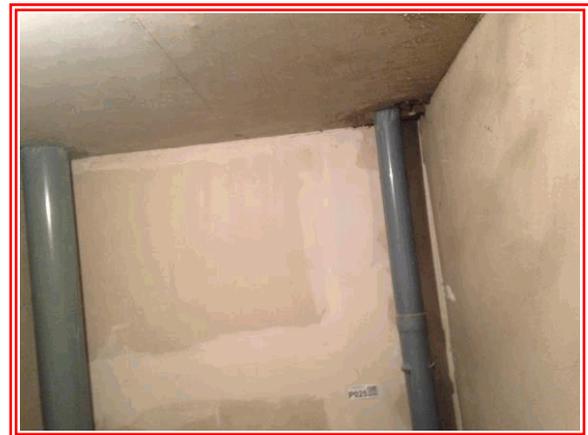
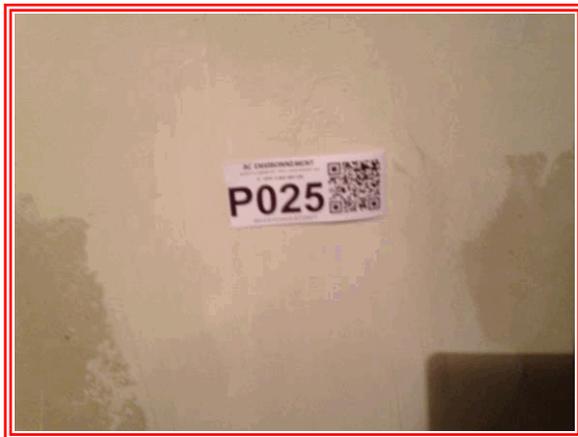
002HD001084 n°25 - 1 (P25)

| Localisation | Catégorie | Composant | Partie de composant | Sur avis / réf pré. |
|---|--|---|---|---|
| Vol 6 (local technique 1) | Parois verticales intérieures et enduits | Cloisons légères ou préfabriquées | Jonction entre panneaux préfabriqués | P25 |

| Vol 9 (local technique 2) | Parois verticales intérieures et enduits | Cloisons légères ou préfabriquées | Jonction entre panneaux préfabriqués | P25 |

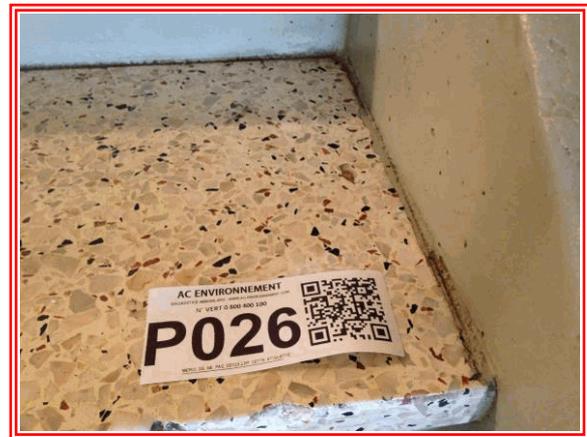
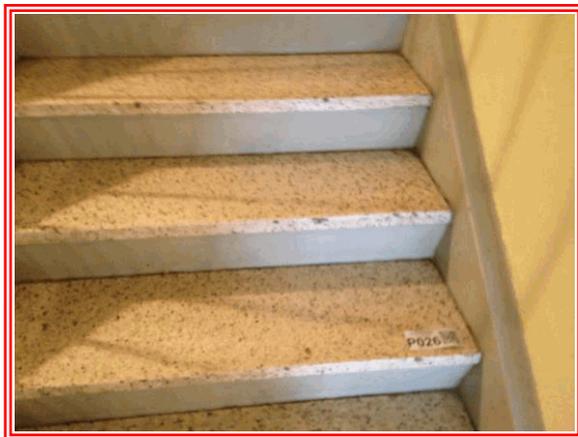
002HD001084 n°26 - 1 (P26)

| Vol 7 (PC R+2) | Revêtement de sol | Revêtement de sol | enduit cimenteux entre plaque marbre et limon escalier | P26 |
| Vol 4 (PC R+1) | Revêtement de sol | Revêtement de sol | enduit cimenteux entre plaque marbre et limon escalier | P26 |
| Vol 1 (PC RDC) | Revêtement de sol | Revêtement de sol | enduit cimenteux entre plaque marbre et limon escalier | P26 |

8 des 9 colles de plaques de marbres prélevées sont revenues amiantées. Seul celle du bâtiment 3 (174 RUE DE DUBLIN A3) n'est pas amiantée. Il est donc nécessaire de considérer l'ensemble des colles de plaques de marbres comme amianté.

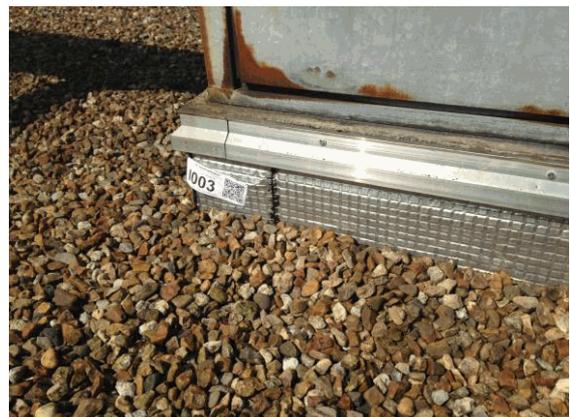
| Localisation | Matériau | Justification |
|---|---|---|
| Vol 13 (Toiture) | Complexe d'étanchéité | Risque de fuite en cas de prélèvements |

| Plan | Localisation | Composant | Partie composant | Descriptif de l'action menée | | | | Laboratoire | | | Conclusion |
|---|---|---|---|---|---|---|---|---|---|---|---|
| Toiture - Plan masse | Vol 13 (Toiture) | Revêtement bitumeux d'étanchéité | Complexe d'étanchéité | I3 | | | I3 - 1 | | | | Risque de fuite en cas de prélèvements |

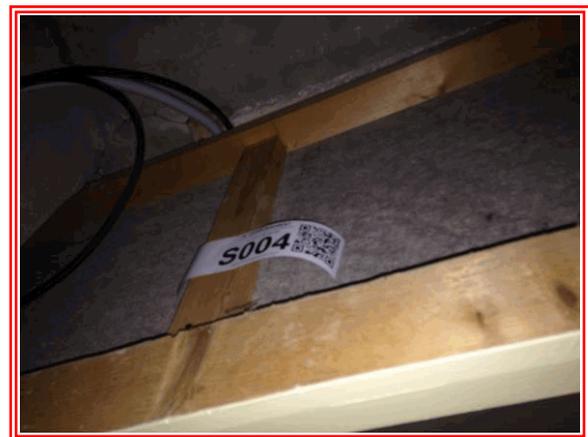
S4 - 1 (A4)

| Localisation | Catégorie | Composant | Partie de composant | Sur avis / réf pré. |
|---|--|---|---|---|
| Vol 1 (PC RDC) | Parois verticales intérieures et enduits | Cloisons légères ou préfabriquées | Plaques planes en fibres-ciment | S4 |

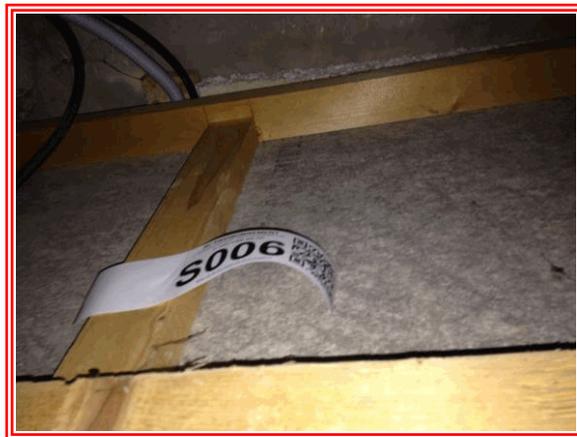
S6 - 1 (A6)

| Localisation | Catégorie | Composant | Partie de composant | Sur avis / réf pré. |
|---|--|---|---|---|
| Vol 4 (PC R+1) | Parois verticales intérieures et enduits | Cloisons légères ou préfabriquées | Plaques planes en fibres-ciment | S6 |

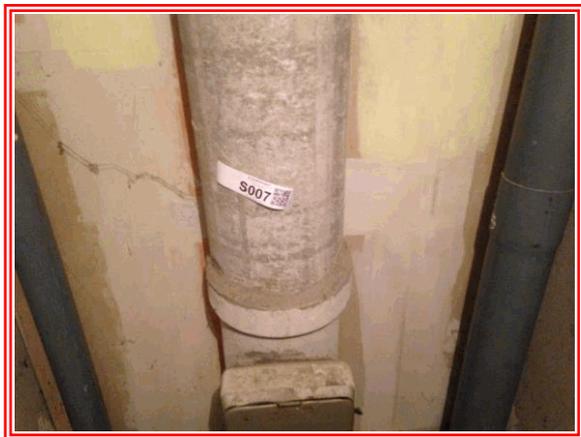
S7 - 1 (A7)

| Localisation | Catégorie | Composant | Partie de composant | Sur avis / réf pré. |
|---|--|---|---|---|
| Vol 5 (local VO 1) | Conduits, canalisations et équipements | Vide ordure | Conduit en fibres-ciment | S7 |

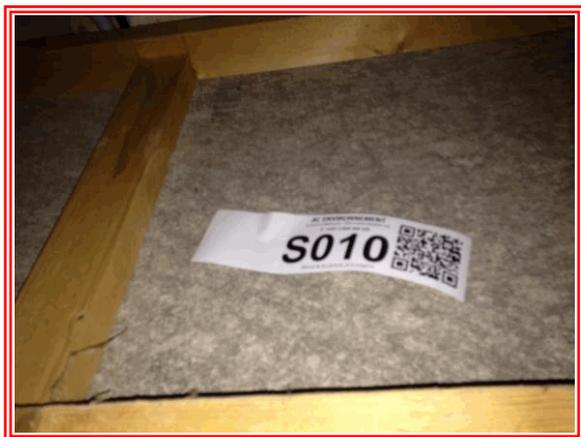
S10 - 1 (A10)

| Vol 7 (PC R+2) | Parois verticales intérieures et enduits | Cloisons légères ou préfabriquées | Plaques planes en fibres-ciment | S10 |

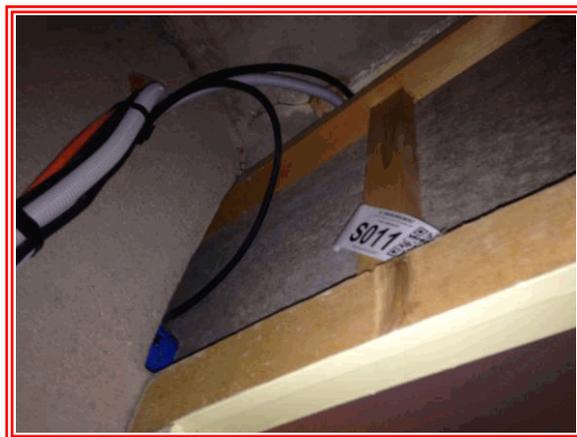
S11 - 1 (A11)

| Vol 10 (PC R+3) | Parois verticales intérieures et enduits | Cloisons légères ou préfabriquées | Plaques planes en fibres-ciment | S11 |

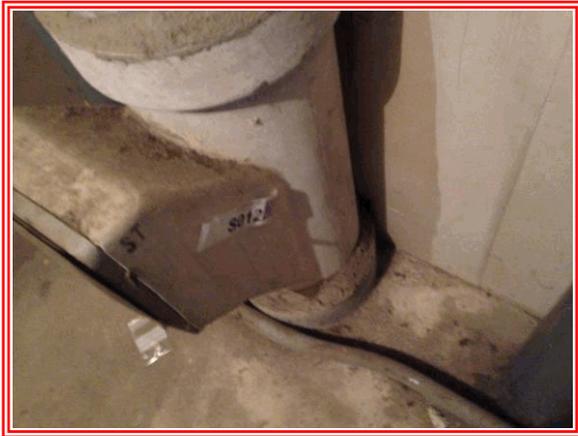
S12 - 1 (A12)

| Vol 11 (local VO 3) | Conduits, canalisations et équipements | Vide ordure | Conduit en fibres-ciment | S12 |
