## Rapport de mission de repérage des matériaux et produits contenant de l'amiante avant travaux

| Adresse : | 56 RUE DE LONDRES C1 - LOT BRAS 2 |
| CP - Ville : | 53100 MAYENNE |
| Désignation : | Appartement n° 103 de type 3 situé au 01 <sup>er</sup> étage |

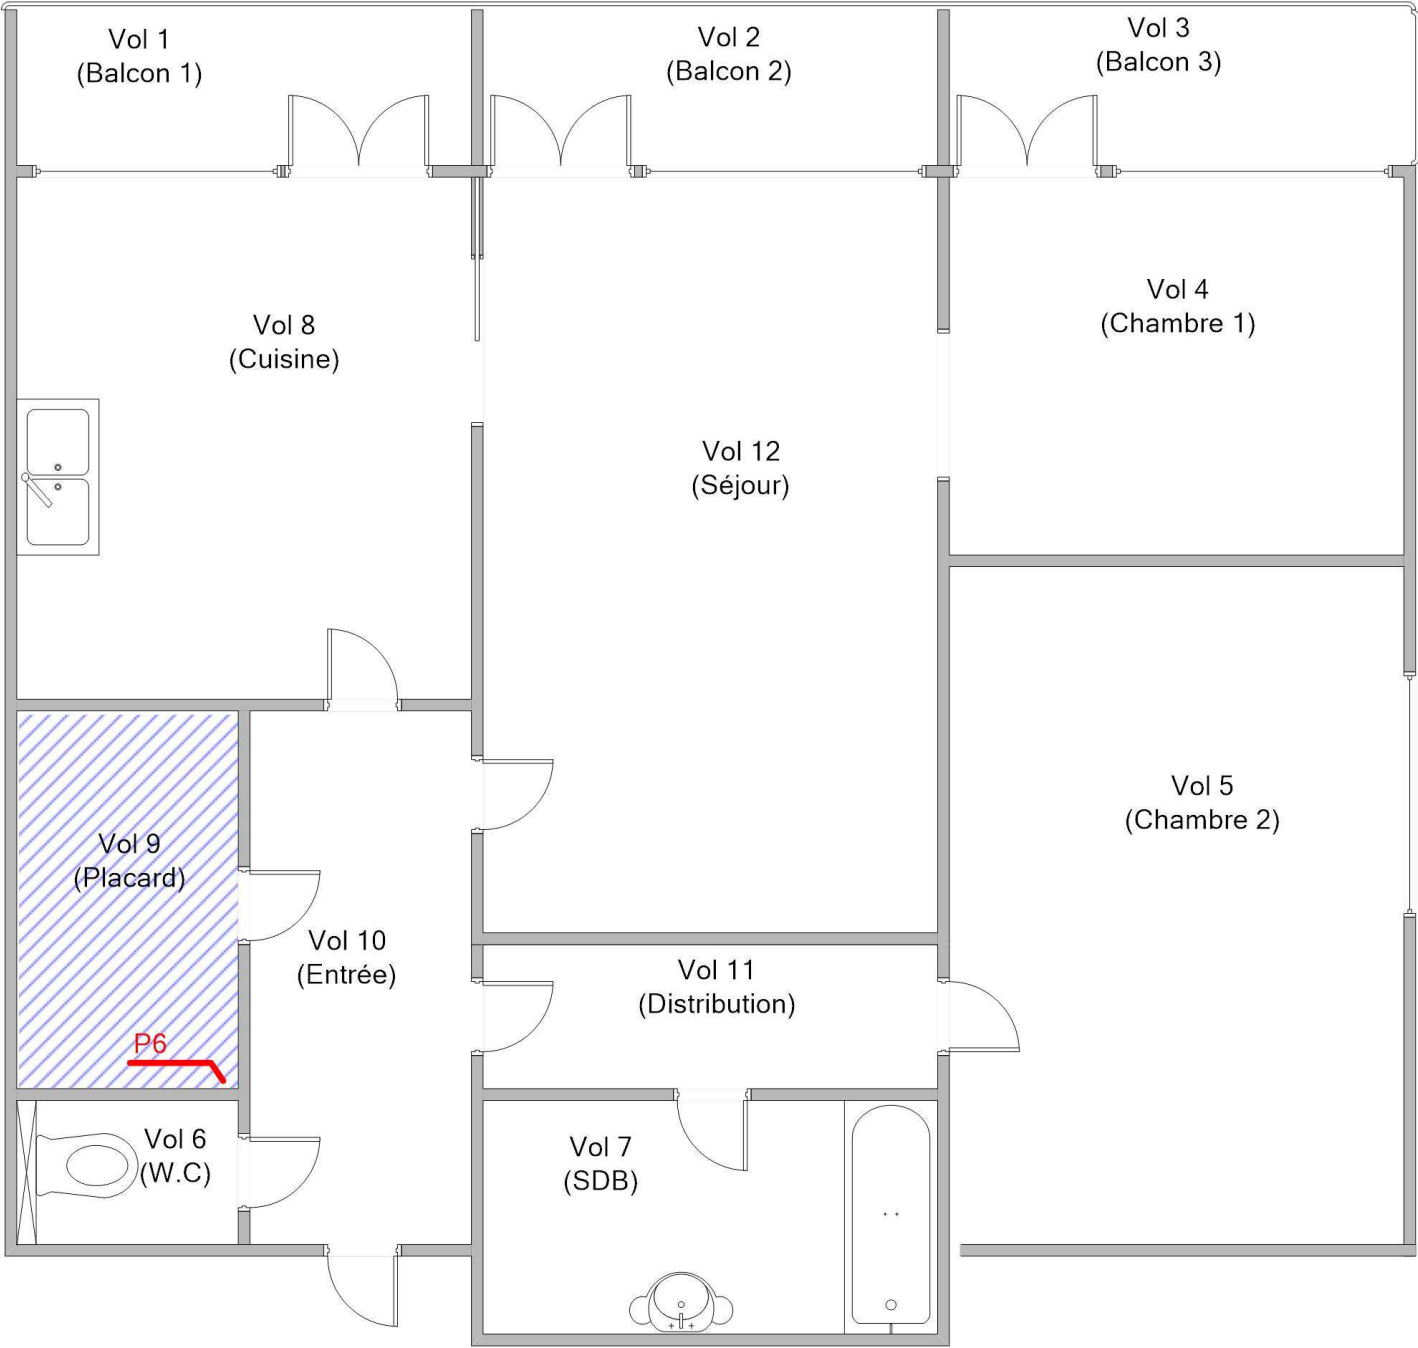
| Localisation | Catégorie | Composant | Partie de composant | Sur avis / réf pré. |
|---|---|---|---|---|
| Vol 9 (Placard) | Revêtement de sol | Revêtement de sol | Dalles dures noires avec colle noire | P6 |

| APARTEMENT N°103 - MPCA REVÊTEMENT DE SOL | | | | Référence:<br>002HD001333 |
|---|--|---|---|---|
| | | | | P6 : Dalles dures noires avec colle noire |

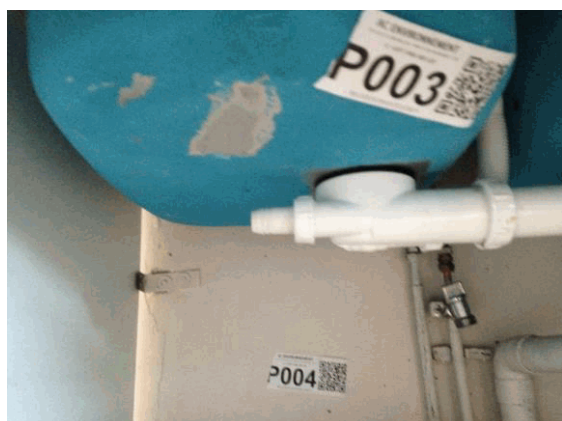
002HD001333 n°3 - 1 (P3)

| | | | | Descriptif de l'action menée | | | | Laboratoire | | | Conclusion |
|---|---|---|---|---|---|---|---|---|---|---|---|
| Appartement n°103 | Vol 8 (Cuisine) | Evier | Peinture bitumineuse bleue | P3 | Réalisation d'un prélèvement | | 002HD00133 n°3 - 1 | P3 | Peinture en vrac | Négatif | Négatif sur analyse |

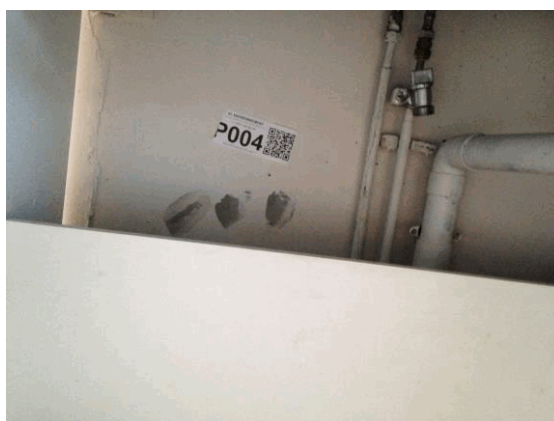
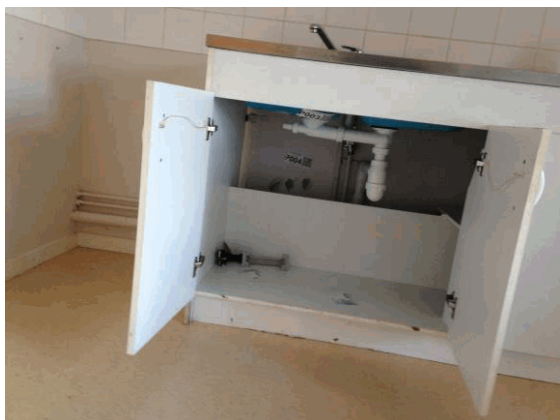
002HD001333 n°4 - 1 (P4)

| Plan | Localisation | Composant | Partie composant | Descriptif de l'action menée | | | | Laboratoire | | | Conclusion |
|---|---|---|---|---|---|---|---|---|---|---|---|
| Appartement n°103 | Vol 8 (Cuisine) | Murs et cloisons | Enduit plâtre | P4 | Réalisation d'un prélèvement | Porteur pièces humides | 002HD00133 n°4 - 1 - 002HD00133 n°4 - 2 | P4 | Enduit gris en vrac + peinture non séparable | Négatif | Négatif sur analyse |
| Appartement n°103 | Vol 8 (Cuisine) - Vol 7 (SDB) | Murs et cloisons | Enduit plâtre | P4 - S6 | Sondage et extension de la zone homogène du prélèvement P4 | Porteur pièces humides | 002HD00133 n°4 - 1 - 002HD00133 n°4 - 2 | P4 | Enduit gris en vrac + peinture non séparable | Négatif | Négatif sur analyse |

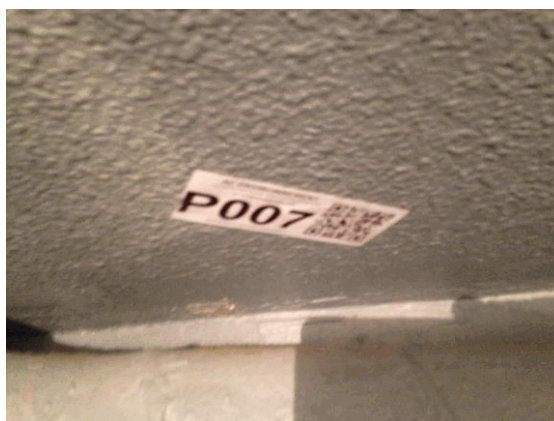
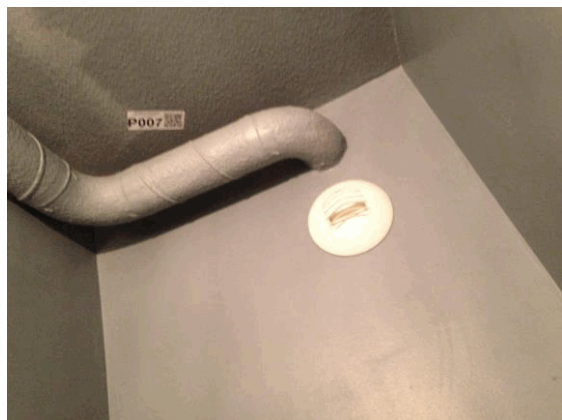
002HD001333 n°7 - 1 (P7)

| Plan | Localisation | Composant | Partie composant | Descriptif de l'action menée | | | | Laboratoire | | | Conclusion |
|---|---|---|---|---|---|---|---|---|---|---|---|
| Appartement n°103 | Vol 6 (W.C) | Plafonds | Enduit plâtre | P7 | Réalisation d'un prélèvement | Plafond pièces humides | 002HD0013<br>33 n°7 - 1 -<br>002HD0013<br>33 n°7 - 2 | P7 | Enduit plâtreux blanc en vrac + peintures multiples non séparable | Négatif | Négatif sur analyse |
| Appartement n°103 | Vol 7 (SDB) - Vol 8 (Cuisine) | Plafonds | Enduit plâtre | S12 - S13 | Sondage et extension de la zone homogène du prélèvement P7 | Plafond pièces humides | 002HD0013<br>33 n°7 - 1 -<br>002HD0013<br>33 n°7 - 2 | P7 | Enduit plâtreux blanc en vrac + peintures multiples non séparable | Négatif | Négatif sur analyse |

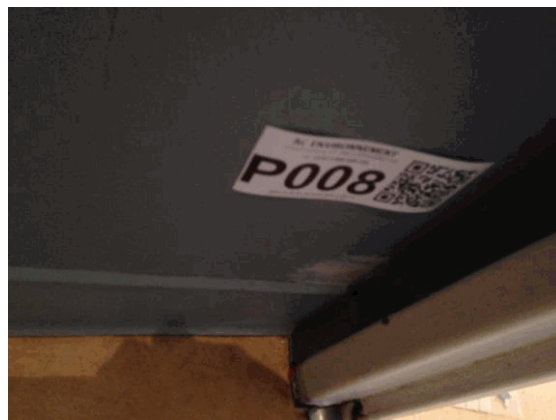
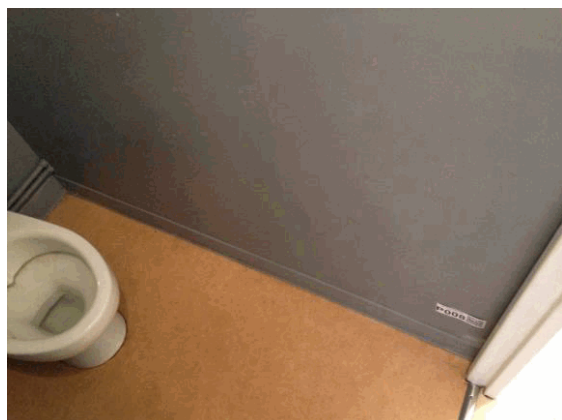
002HD001333 n°8 - 1 (P8)

| Plan | Localisation | Composant | Partie composant | Descriptif de l'action menée | | | | Laboratoire | | | Conclusion |
|---|---|---|---|---|---|---|---|---|---|---|---|
| Appartement n°103 | Vol 6 (W.C) | Murs et cloisons | Joint assemblage des carreaux de plâtre | P8 | Réalisation d'un prélèvement | Distribution pièces humides | 002HD00133 n°8 - 1 - 002HD00133 n°8 - 2 | P8 | Enduit plâtreux blanc en vrac + peintures multiples non séparable | Négatif | Négatif sur analyse |
| Appartement n°103 | Vol 8 (Cuisine) - Vol 7 (SDB) | Murs et cloisons | Joint assemblage des carreaux de plâtre | S14 - S15 | Sondage et extension de la zone homogène du prélèvement P8 | Distribution pièces humides | 002HD00133 n°8 - 1 - 002HD00133 n°8 - 2 | P8 | Enduit plâtreux blanc en vrac + peintures multiples non séparable | Négatif | Négatif sur analyse |

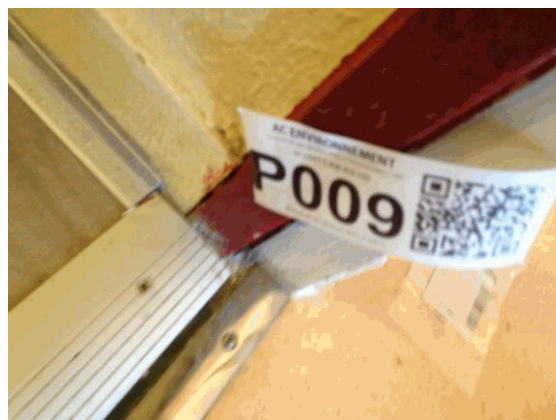
002HD001333 n°9 - 1 (P9)

| Plan | Localisation | Composant | Partie composant | Descriptif de l'action menée | | | | Laboratoire | | | Conclusion |
|---|---|---|---|---|---|---|---|---|---|---|---|
| Appartement n°103 | Vol 10 (Entrée) | Menuiseries | Joint porte d'entrée | P9 | Réalisation d'un prélèvement | | 002HD00133 n°9 - 1 | P9 | Matériau souple noir avec poussières | Négatif | Négatif sur analyse |

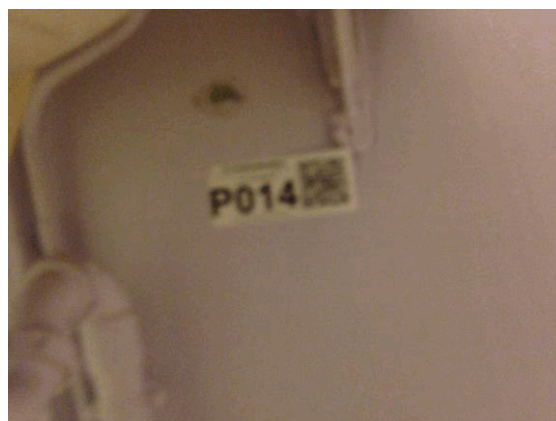
002HD001333 n°14 - 1 (P14)

| Plan | Localisation | Composant | Partie composant | Descriptif de l'action menée | | | | Laboratoire | | | Conclusion |
|---|---|---|---|---|---|---|---|---|---|---|---|
| Appartement n°103 | Vol 7 (SDB) | Murs et cloisons | Enduit plâtre | P14 | Réalisation d'un prélèvement | Doublage pièces humides (plâtre sur briques rouges) | 002HD001333 n°14 - 1 | P14 | Enduit plâtreux blanc en vrac + peintures multiples non séparable | Négatif | Négatif sur analyse |
| Appartement n°103 | Vol 6 (W.C) | Murs et cloisons | Enduit plâtre | S21 | Sondage et extension de la zone homogène du prélèvement P14 | Doublage pièces humides (plâtre sur briques rouges) | 002HD001333 n°14 - 1 | P14 | Enduit plâtreux blanc en vrac + peintures multiples non séparable | Négatif | Négatif sur analyse |

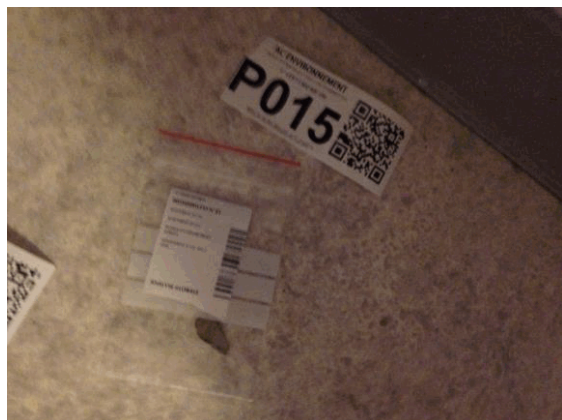
002HD001333 n°15 - 1 (P15)

| Plan | Localisation | Composant | Partie composant | Descriptif de l'action menée | | | | Laboratoire | | | Conclusion |
|---|---|---|---|---|---|---|---|---|---|---|---|
| Appartement n°103 | Vol 7 (SDB) | Revêtement de sol | Ragréage d'origine pièces humides | P15 | Réalisation d'un prélèvement | | 002HD001333 n°15 - 1 | P15 | Colle polymère jaune en faible quantité non séparable + ragréage gris + sous couche de ragréage blanche non séparable | Négatif | Négatif sur analyse |
| Appartement n°103 | Vol 6 (W.C) - Vol 8 (Cuisine) | Revêtement de sol | Ragréage d'origine pièces humides | S24 - S25 | Sondage et extension de la zone homogène du prélèvement P15 | | 002HD001333 n°15 - 1 | P15 | Colle polymère jaune en faible quantité non séparable + ragréage gris + sous couche de ragréage blanche non séparable | Négatif | Négatif sur analyse |

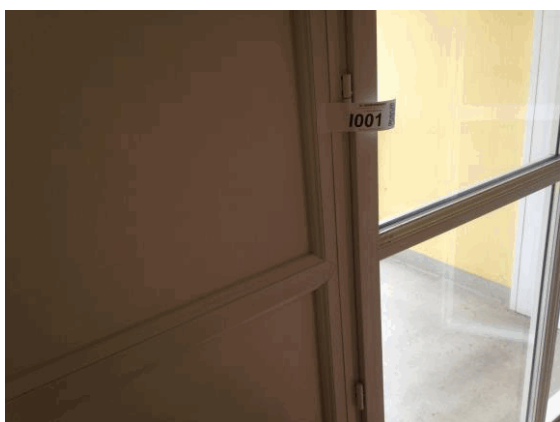
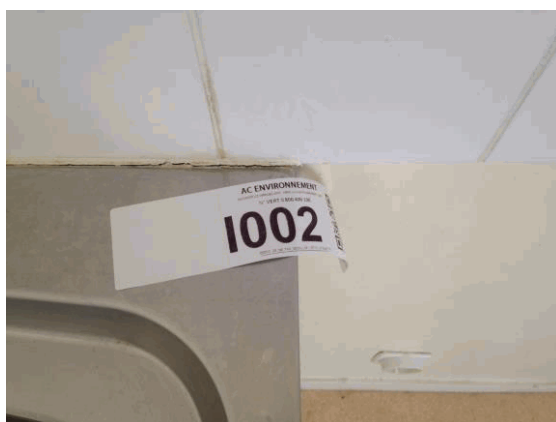
002HD001333 n°20 - 1

| | | | | Descriptif de l'action menée | | | | Laboratoire | | | Conclusion |
|---|---|---|---|---|---|---|---|---|---|---|---|
| Appartement n°103 | Vol 8 (Cuisine) | Evier / Bac douche | Mastic étanchéité | I2 | | | 002HD00133 n°20 - 1 | | | | Aucun prélèvement réalisé à la demande du client sur l'ensemble des mastics des appareils sanitaires et équipements divers |
| Appartement n°103 | Vol 7 (SDB) | Evier / Bac douche | Mastic étanchéité | I2 | | | 002HD00133 n°20 - 1 | | | | Aucun prélèvement réalisé à la demande du client sur l'ensemble des mastics des appareils sanitaires et équipements divers |
