Rapport de mission de repérage des matériaux et produits contenant de l'amiante avant travaux

Adresse :	56 RUE DE LONDRES C1 - LOT BRAS 2
CP - Ville :	53100 MAYENNE
Référence client :	_00168000090000100112_
Date du repérage :	22/03/2017
Désignation :	Appartement n° 112 de type 3 situé au 03 ème étage

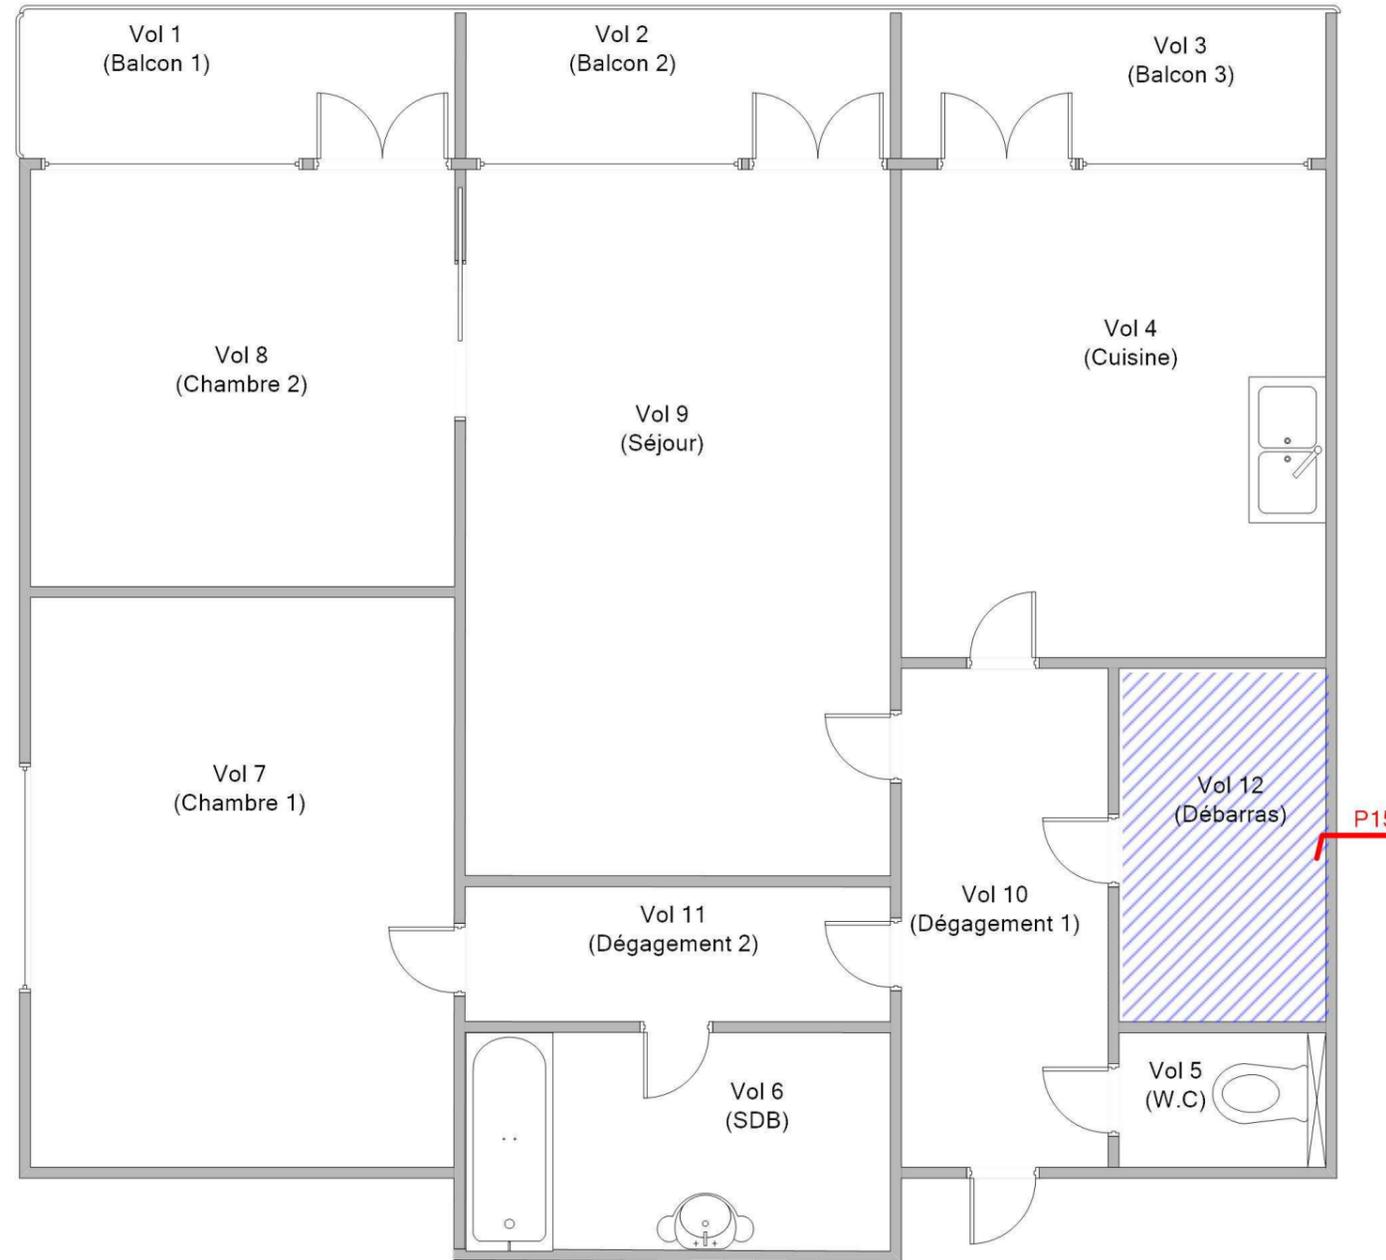
APPARTEMENT N°112 - MPCA TOUTES CATÉGORIES CONFONDUES

P15 : Dalles dures noires avec colle noire

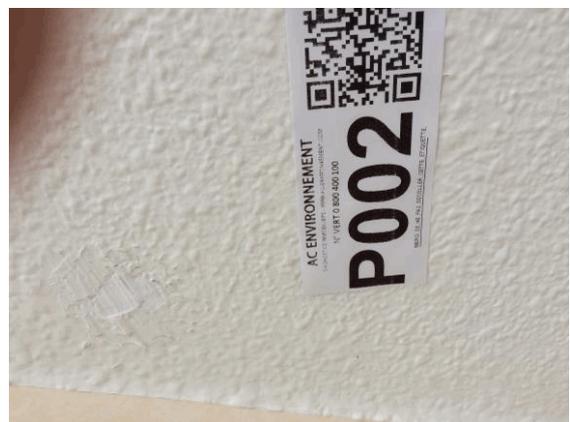
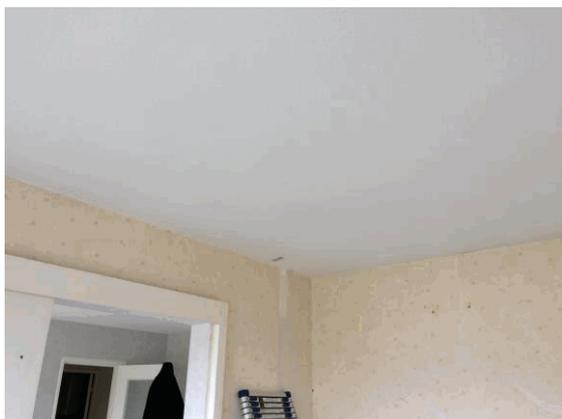
Référence	Localisation	Action
	Appartement n°112 - Vol 8 (Chambre 2)	I1
	Appartement n°112 - Vol 4 (Cuisine)	I2
	Appartement n°112 - Vol 6 (SDB)	I3
002HD001419 n°2 - 1 (P2)	Appartement n°112 - Vol 8 (Chambre 2)	Prélevement négatif
002HD001419 n°2 - 2 (P2)	Appartement n°112 - Vol 8 (Chambre 2)	Prélevement négatif
002HD001419 n°3 - 1 (P3)	Appartement n°112 - Vol 4 (Cuisine)	Prélevement négatif
002HD001419 n°3 - 2 (P3)	Appartement n°112 - Vol 4 (Cuisine)	Prélevement négatif
002HD001419 n°4 - 1 (P4)	Appartement n°112 - Vol 5 (W.C)	Prélevement négatif
002HD001419 n°4 - 2 (P4)	Appartement n°112 - Vol 5 (W.C)	Prélevement négatif
002HD001419 n°5 - 1 (P5)	Appartement n°112 - Vol 6 (SDB)	Prélevement négatif
002HD001419 n°5 - 2 (P5)	Appartement n°112 - Vol 6 (SDB)	Prélevement négatif
002HD001419 n°6 - 1 (P6)	Appartement n°112 - Vol 6 (SDB)	Prélevement négatif
002HD001419 n°6 - 2 (P6)	Appartement n°112 - Vol 6 (SDB)	Prélevement négatif

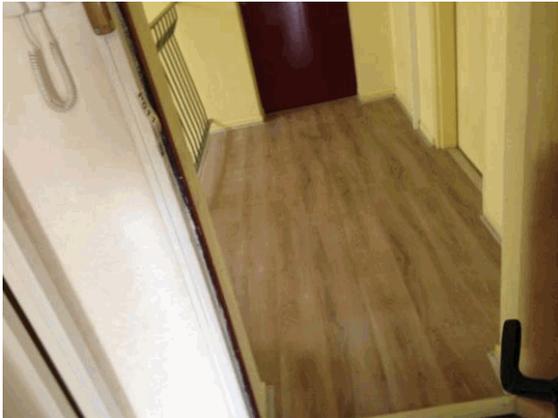
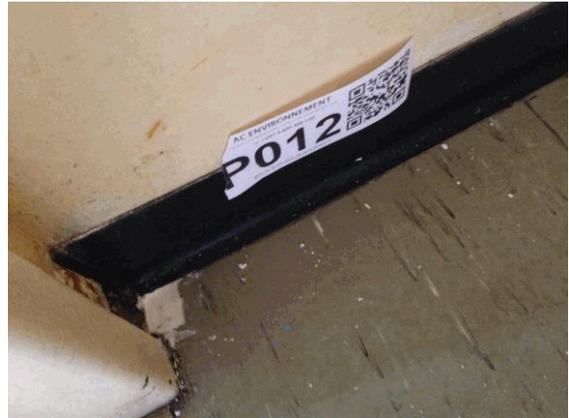
Appartement n°112	Vol 5 (W.C)	Revêtement de mur	Colle de plinthe plastique noire	P12	Réalisation d'un prélèvement	colle jaune	002HD0014 19 n°12 - 1 - 002HD0014 19 n°12 - 2	P12	Matériau souple noir + colle polymère jaune + couche plâtreuse blanche + peinture non séparable	Négatif	Négatif sur analyse

002HD001419 n°12 - 1 (P12)	Appartement n°112 - Vol 5 (W.C)	Prélevement négatif
002HD001419 n°12 - 2 (P12)	Appartement n°112 - Vol 5 (W.C)	Prélevement négatif
002HD001419 n°13 - 1 (P13)	Appartement n°112 - Vol 8 (Chambre 2)	Prélevement négatif
002HD001419 n°13 - 2 (P13)	Appartement n°112 - Vol 8 (Chambre 2)	Prélevement négatif
002HD001419 n°14 - 1 (P14)	Appartement n°112 - Vol 9 (Séjour)	Prélevement négatif
002HD001419 n°14 - 2 (P14)	Appartement n°112 - Vol 9 (Séjour)	Prélevement négatif

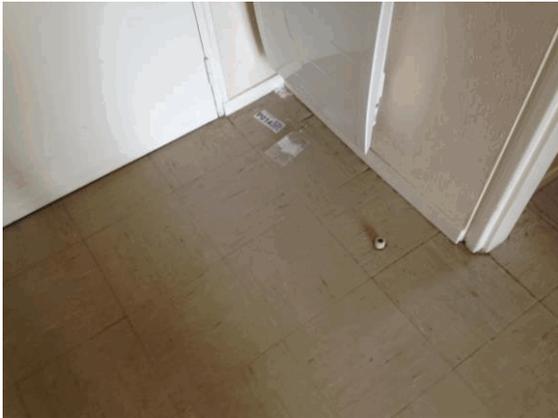
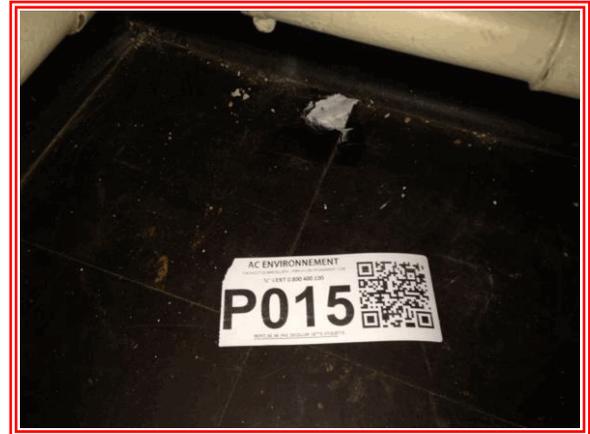
Localisation	Catégorie	Composant	Partie de composant	Sur avis / réf pré.
Vol 12 (Débarras)	Revêtement de sol	Revêtement de sol	Dalles dures noires avec colle noire	P15

Référence	Localisation	Action
002HD001419 n°15 - 1 (P15)	Appartement n°112 - Vol 12 (Débarras)	Prélevement positif
002HD001419 n°15 - 2 (P15)	Appartement n°112 - Vol 12 (Débarras)	Prélevement positif
002HD001419 n°16 - 1 (P16)	Appartement n°112 - Vol 5 (W.C)	Prélevement négatif
002HD001419 n°16 - 2 (P16)	Appartement n°112 - Vol 5 (W.C)	Prélevement négatif
002HD001419 n°17 - 1 (P17)	Appartement n°112 - Vol 4 (Cuisine)	Prélevement négatif
002HD001419 n°17 - 2 (P17)	Appartement n°112 - Vol 4 (Cuisine)	Prélevement négatif
002HD001419 n°18 - 1 (P18)	Appartement n°112 - Vol 6 (SDB)	Prélevement négatif
002HD001419 n°18 - 2 (P18)	Appartement n°112 - Vol 6 (SDB)	Prélevement négatif
