## Rapport de mission de repérage des matériaux et produits contenant de l'amiante avant travaux

Adresse :	66 RUE DE LONDRES C2 - LOT BRAS 3
CP - Ville :	53100 MAYENNE
Référence client :	_00169000100000100121_
Date du repérage :	23/08/2017
Désignation :	Appartement n° 121 de type 4 situé au 02 ème étage

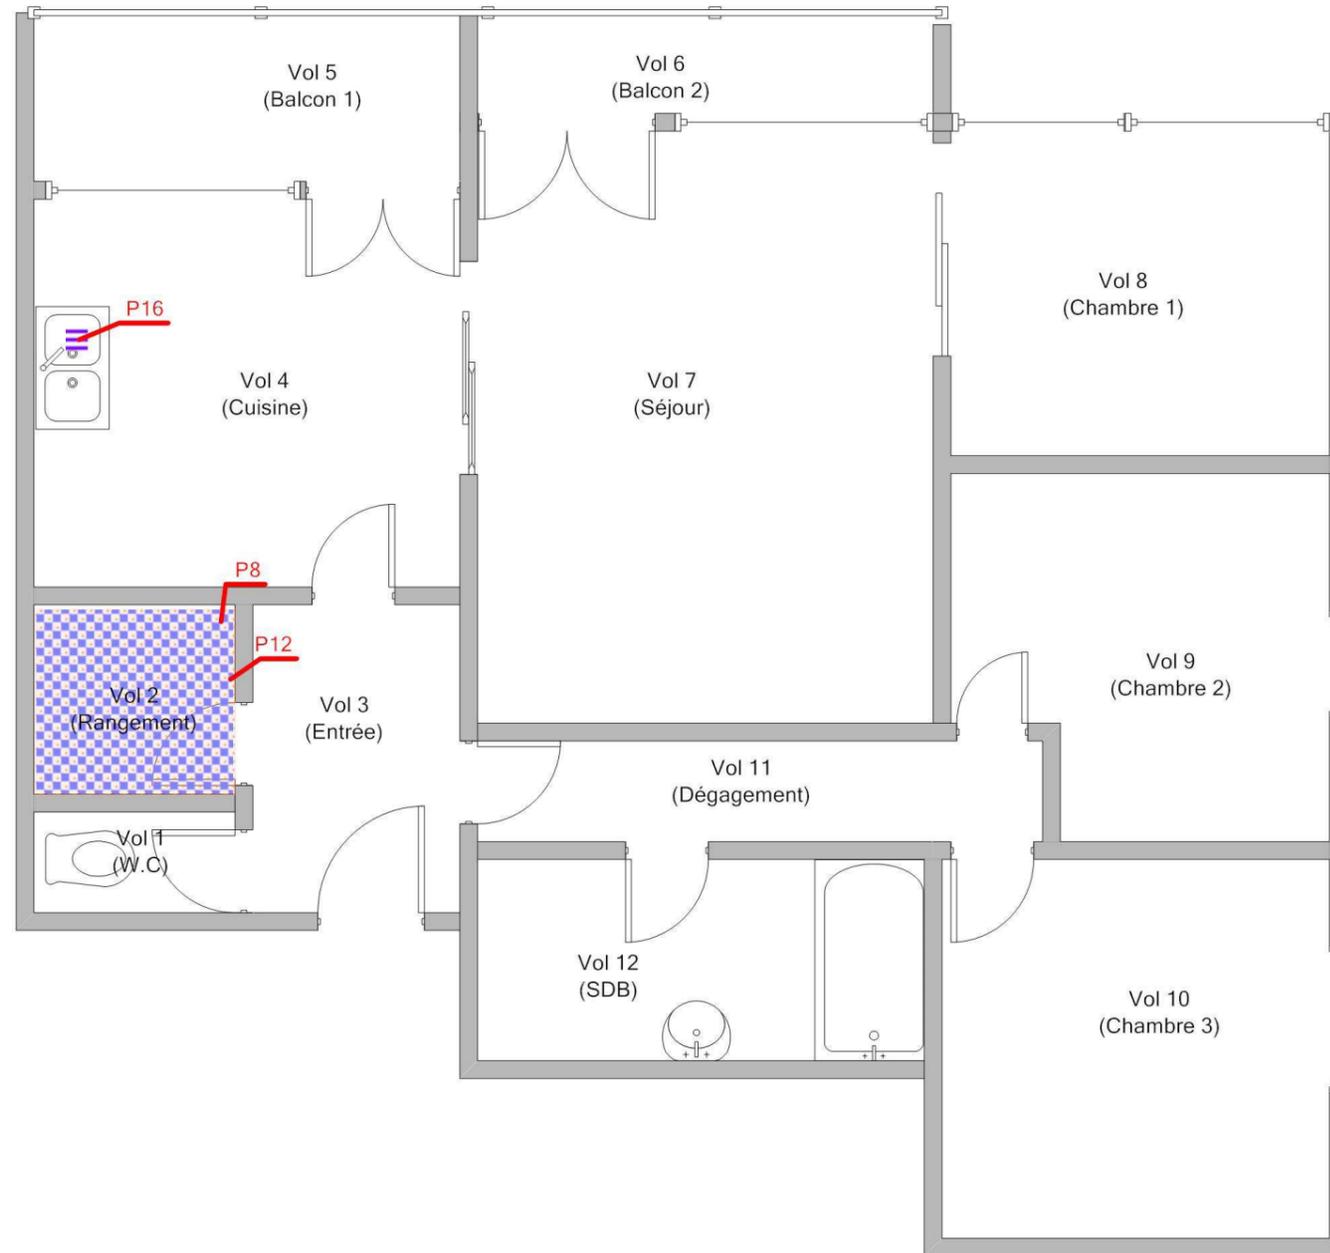
# APPARTEMENT N°121 - MPCA TOUTES CATÉGORIES CONFONDUES

P16 : Tampon bitumineux évier
	P8 : Colle bitumeuse
	P12 : Dalles plastiques noire

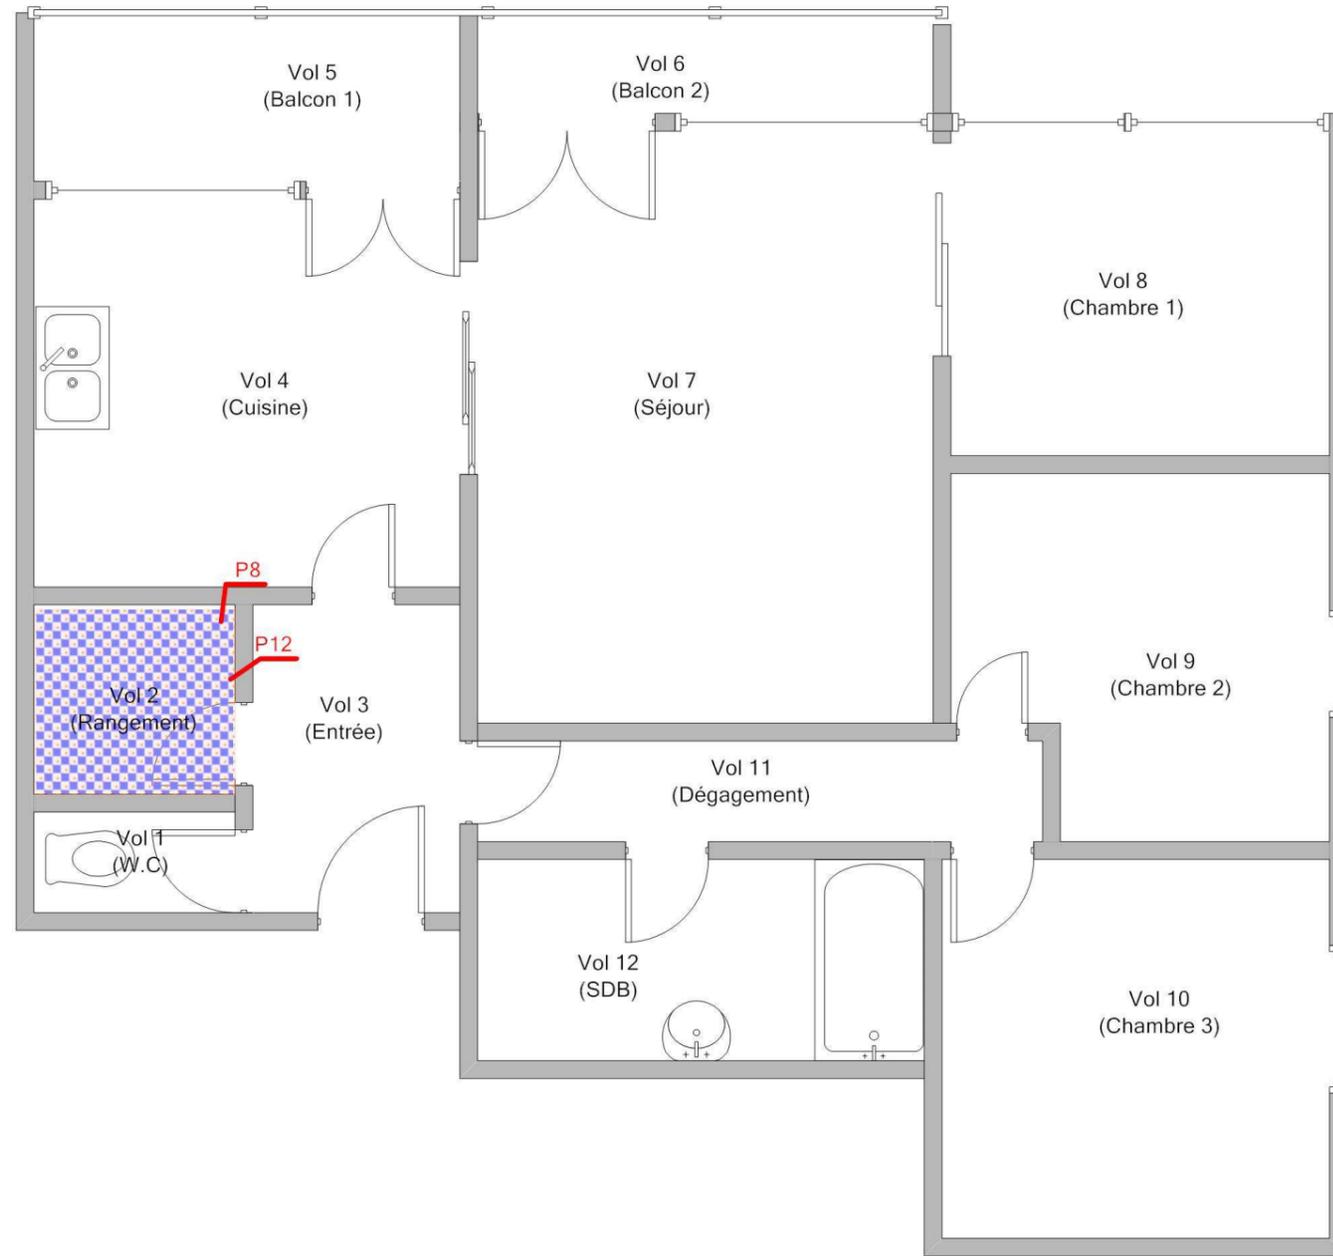
# APPARTEMENT N°121 - MPCA REVÊTEMENT DE SOL

P8 : Colle bitumeuse
	P12 : Dalles plastiques noire

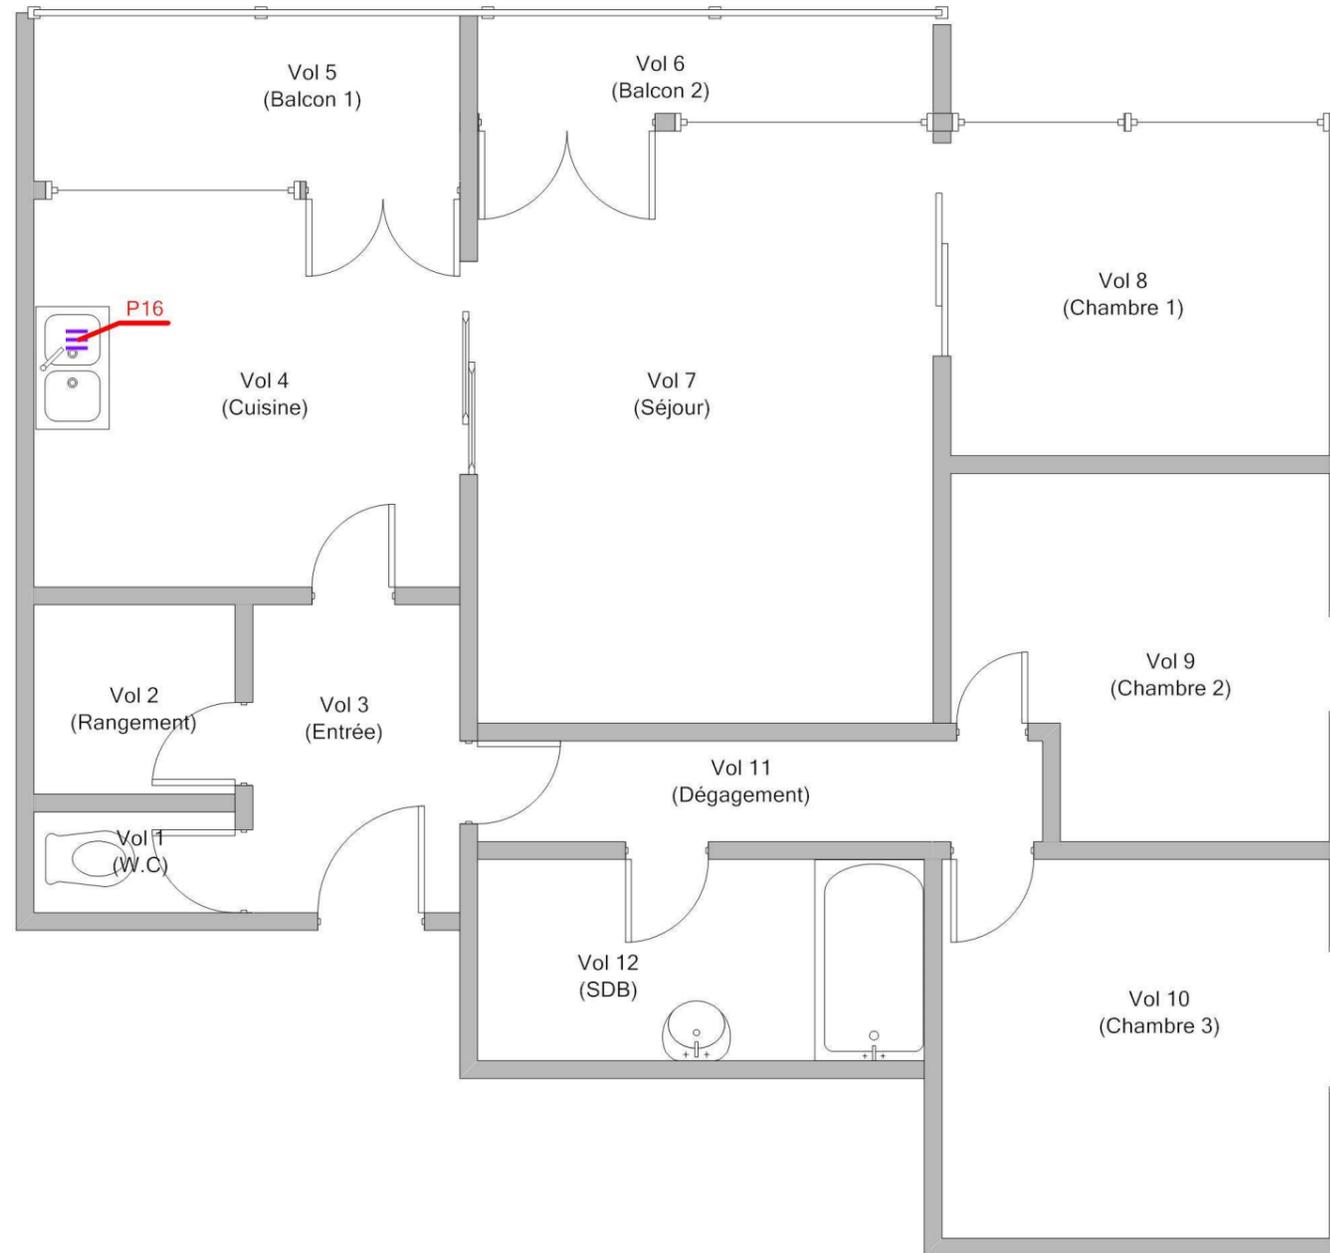
**APPARTEMENT N°121 - MPCA EQUIPEMENTS DIVERS ET ACCESSOIRES**

P16 : Tampon bitumineux évier

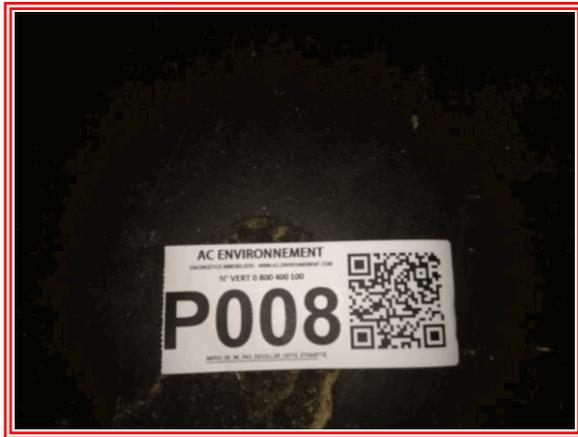
002VZ000110 n°8 - 1 (P8)

Localisation	Catégorie	Composant	Partie de composant	Sur avis / réf pré.
Vol 2 (Rangement)	Revêtement de sol	Revêtement de sol	Colle bitumeuse	P8
Vol 2 (Rangement)	Revêtement de sol	Revêtement de sol	Dalles plastiques noire	P12
Vol 4 (Cuisine)	Equipements divers et accessoires	Evier	Tampon bitumineux	P16

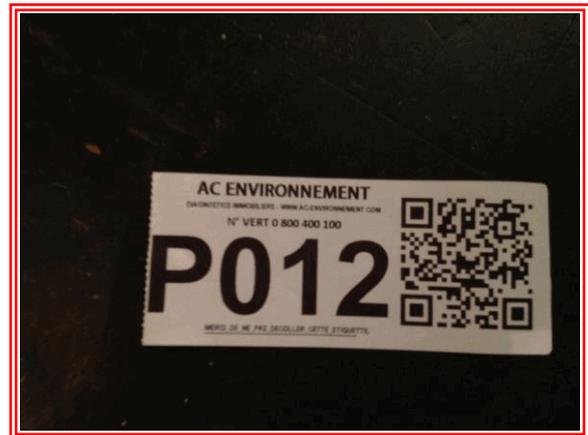
002VZ000110 n°12 - 1 (P12)

002VZ000110 n°11 - 2 (P11)	Appartement n°121 - Vol 12 (SDB)	Prélevement négatif
<b>002VZ000110 n°12 - 1 (P12)</b>	<b>Appartement n°121 - Vol 2 (Rangement)</b>	<b>Prélevement positif</b>
<b>002VZ000110 n°12 - 2 (P12)</b>	<b>Appartement n°121 - Vol 2 (Rangement)</b>	<b>Prélevement positif</b>
002VZ000110 n°13 - 1 (P13)	Appartement n°121 - Vol 12 (SDB)	Prélevement négatif
002VZ000110 n°13 - 2 (P13)	Appartement n°121 - Vol 12 (SDB)	Prélevement négatif
002VZ000110 n°14 - 1 (P14)	Appartement n°121 - Vol 3 (Entrée)	Prélevement négatif
002VZ000110 n°14 - 2 (P14)	Appartement n°121 - Vol 3 (Entrée)	Prélevement négatif
002VZ000110 n°15 - 1 (P15)	Appartement n°121 - Vol 12 (SDB)	Prélevement négatif
002VZ000110 n°15 - 2 (P15)	Appartement n°121 - Vol 12 (SDB)	Prélevement négatif

<b>P12</b>	<b>Revêtement de sol</b>	<b>Revêtement de sol</b>	<b>Dalle dure cassante noire en vrac + colle polymère jaune en faible quantité non séparable - -</b>	<b>Appartement n°121 - Vol 2 (Rangement)</b>	
P13	Revêtement de sol	Revêtement de sol	Revêtement bicouche souple gris et gris + colle polymère jaune en faible quantité non séparable - -	Appartement n°121 - Vol 12 (SDB)	
P14	Parois verticales intérieures et enduits	Menuiseries	Matériau souple beige + peinture avec couche en toile et poussières non séparable - -	Appartement n°121 - Vol 3 (Entrée)

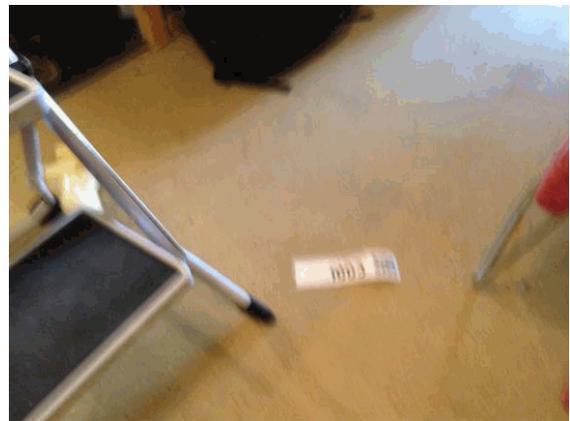
Appartement n°121	Vol 8 (Chambre 1)	Revêtement de sol	Lés plastiques avec sous-couche + ragréage supplémentaires	I3			I3 - 1				Aucun prélèvement réalisé à la demande du client sur les revêtements de sols non d'origines.
