## Rapport de mission de repérage des matériaux et produits contenant de l'amiante avant travaux

| Adresse : | LOT BRAS 3 |
| CP - Ville : | 53100 MAYENNE |
| Désignation : | Bâtiment composé de 1 cage et de 3 étages |

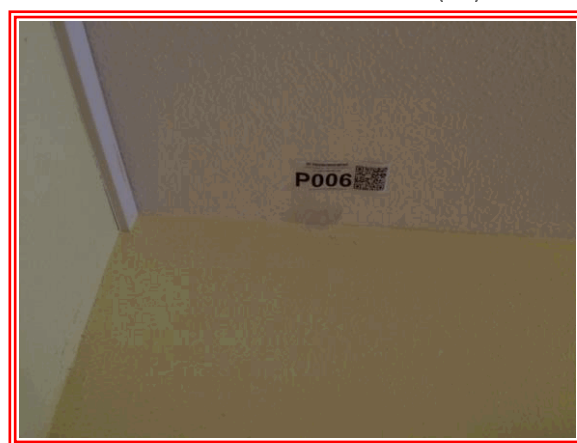
002HD001087 n°6 - 1 (P6)

| Localisation | Catégorie | Composant | Partie de composant | Sur avis / réf pré. |
|---|---|---|---|---|
| Vol 3 (PC RDC) | Plafond et faux-plafonds | Faux plafonds | Enduit plâtreux blanc en vrac avec couche cartonnée + peintures multiples non séparable | P6 |

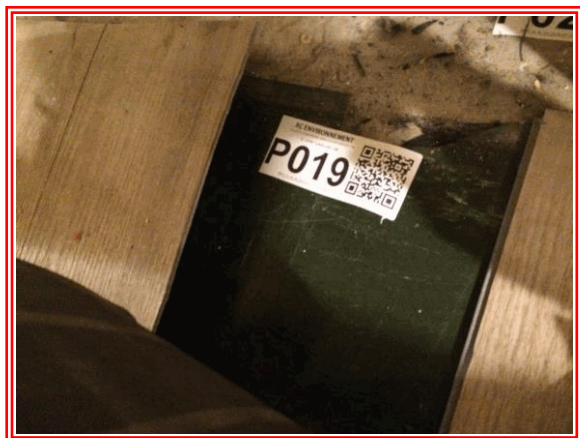
002HD001087 n°19 - 1 (P19)

| Vol 4 (PC R+1) | Revêtement de sol | Revêtement de sol | Dalle dure cassante verte + colle bitumineuse noire + ragréage gris en faible quantité en vrac avec poussières non séparable | P19 |
| Vol 5 (PC R+2) | Revêtement de sol | Revêtement de sol | Dalle dure cassante verte + colle bitumineuse noire + ragréage gris en faible quantité en vrac avec poussières non séparable | P19 |
| Vol 6 (PC R+3) | Revêtement de sol | Revêtement de sol | Dalle dure cassante verte + colle bitumineuse noire + ragréage gris en faible quantité en vrac avec poussières non séparable | P19 |

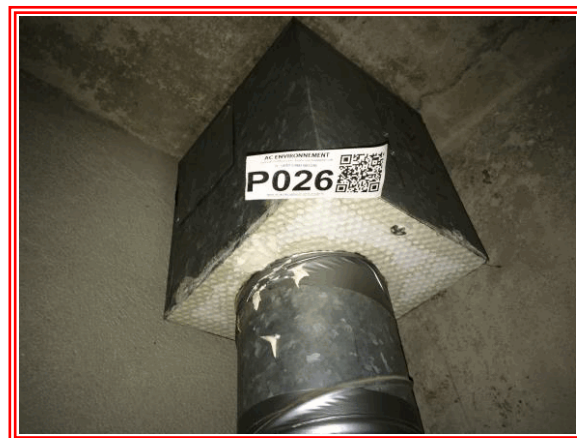
002HD001087 n°26 - 1 (P26)

| Vol 12 (local VO 3) | Plafond et faux-plafonds | Gaines et coffre horizontaux | Matériau fibreux blanc + matériau plâtreux blanc non séparable + ruban adhésif non séparable | P26 |

P26 : coffre autour  
bouche VMC (Tresse +  
platre)

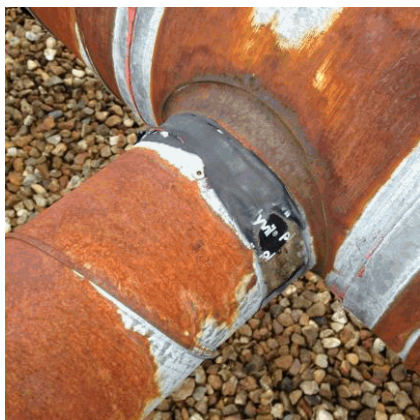
002HD001087 n°37 - 1 (P37)

| Plan | Localisation | Composant | Partie composant | Descriptif de l'action menée | | | | Laboratoire | | | Conclusion |
|---|---|---|---|---|---|---|---|---|---|---|---|
| Toiture - Plan masse | Vol 14 (Toiture ) | Conduit air | étanchéité noire entre tuyau | P37 | Réalisation d'un prélèvement | | 002HD001087 n°37 - 1 | P37 | Matériau souple noir avec poussières | Négatif | Négatif sur analyse |

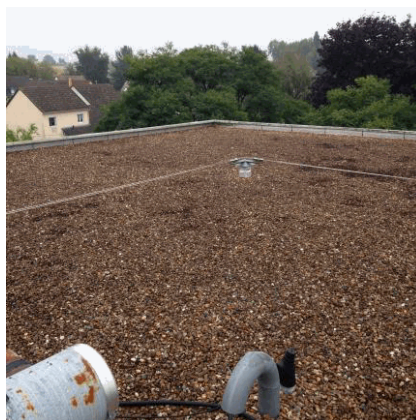
| Localisation | Matériau | Justification |
|---|---|---|
| Vol 14 (Toiture ) | Complexe d'étanchéité | Risque de fuite en cas de prélèvements. (impossible de voir les matériaux présents sous les gravillons sans retirer ceux ci. |

| Plan | Localisation | Composant | Partie composant | Descriptif de l'action menée | | | | Laboratoire | | | Conclusion |
|---|---|---|---|---|---|---|---|---|---|---|---|
| Toiture - Plan masse | Vol 14 (Toiture ) | Revêtement bitumeux d'étanchéité | Complexe d'étanchéité | I7 | | | I7 - 1 | | | | Risque de fuite en cas de prélèvements. (impossible de voir les matériaux présents sous les gravillons sans retirer ceux ci. |

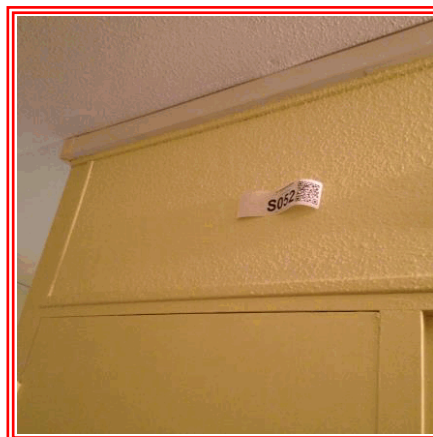
S52 - 1 (A52)

| Localisation | Catégorie | Composant | Partie de composant | Sur avis / réf pré. |
|---|---|---|---|---|
| Vol 3 (PC RDC) | Parois verticales intérieures et enduits | Cloisons légères ou préfabriquées | Plaques planes en fibres-ciment | S52 |

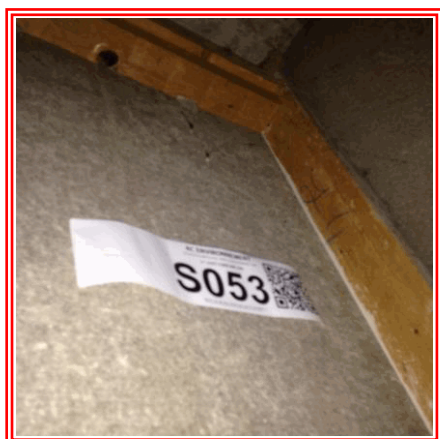
S53 - 1 (A53)

| Localisation | Catégorie | Composant | Partie de composant | Sur avis / réf pré. |
|---|---|---|---|---|
| Vol 4 (PC R+1) | Parois verticales intérieures et enduits | Cloisons légères ou préfabriquées | Plaques planes en fibres-ciment | S53 |

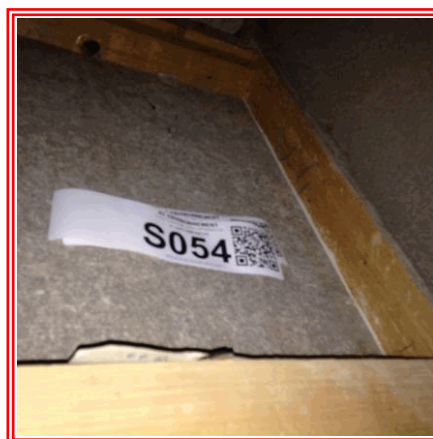
S54 - 1 (A54)

| Localisation | Catégorie | Composant | Partie de composant | Sur avis / réf pré. |
|---|---|---|---|---|
| Vol 5 (PC R+2) | Parois verticales intérieures et enduits | Cloisons légères ou préfabriquées | Plaques planes en fibres-ciment | S54 |

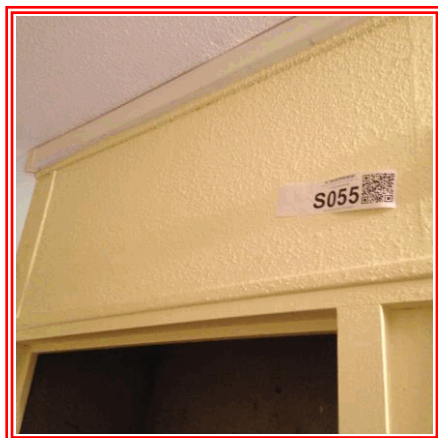
S55 - 1 (A55)

| Localisation | Catégorie | Composant | Partie de composant | Sur avis / réf pré. |
|---|---|---|---|---|
| Vol 6 (PC R+3) | Parois verticales intérieures et enduits | Cloisons légères ou préfabriquées | Plaques planes en fibres-ciment | S55 |

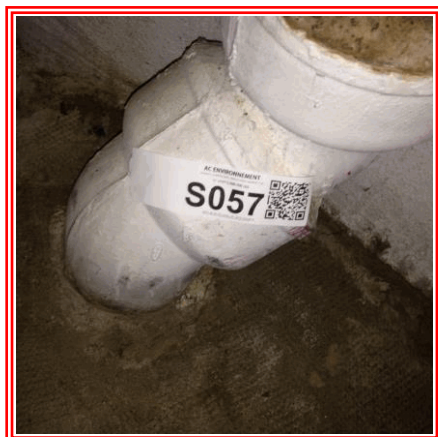
S57 - 1 (A57)

| Localisation | Catégorie | Composant | Partie de composant | Sur avis / réf pré. |
|---|---|---|---|---|
| Vol 1 (local vide ordures) | Conduits, canalisations et équipements | Conduit eau | Conduit en fibres-ciment | S57 |

| Plan | Localisation | Composant | Partie composant | Descriptif de l'action menée | | | | Laboratoire | | | Conclusion |
|---|---|---|---|---|---|---|---|---|---|---|---|
| RDC | Vol 1 (local vide ordures) | Conduit eau | Conduit en fibres-ciment | S57 | Réalisation d'un sondage | Au sol (évacuation de EP) | S57 - 1 | | | | Présence sur jugement personnel de l'opérateur de repérage |

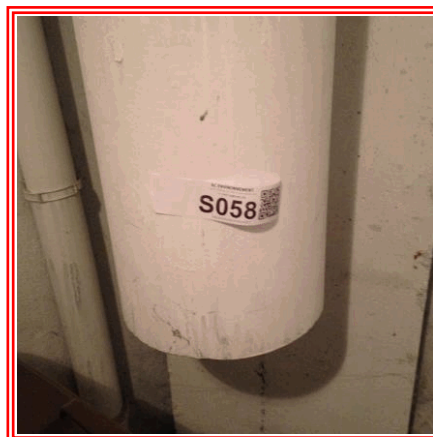
S58 - 1 (A58)

| Localisation | Catégorie | Composant | Partie de composant | Sur avis / réf pré. |
|---|---|---|---|---|
| Vol 1 (local vide ordures) | Conduits, canalisations et équipements | Vide ordures | Conduit en fibres-ciment | S58 |

| Plan | Localisation | Composant | Partie composant | Descriptif de l'action menée | | | | Laboratoire | | | Conclusion |
|---|---|---|---|---|---|---|---|---|---|---|---|
| RDC | Vol 1 (local vide ordures) | Vide ordures | Conduit en fibres-ciment | S58 | Réalisation d'un sondage | | S58 - 1 | | | | Présence sur jugement personnel de l'opérateur de repérage |

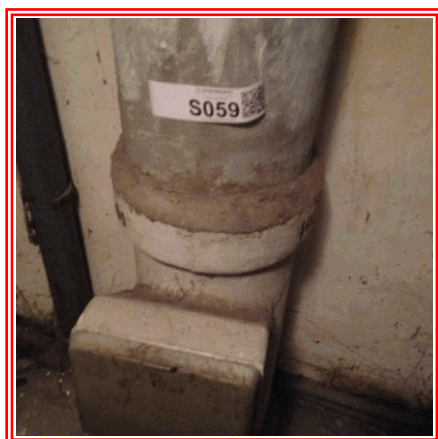
S59 - 1 (A59)

| Localisation | Catégorie | Composant | Partie de composant | Sur avis / réf pré. |
|---|---|---|---|---|
| Vol 10 (local VO 1) | Conduits, canalisations et équipements | Vide ordures | Conduit en fibres-ciment | S59 |

| Plan | Localisation | Composant | Partie composant | Descriptif de l'action menée | | | | Laboratoire | | | Conclusion |
|---|---|---|---|---|---|---|---|---|---|---|---|
| PC ETAGES | Vol 10 (local VO 1) | Vide ordures | Conduit en fibres-ciment | S59 | Réalisation d'un sondage | | S59 - 1 | | | | Présence sur jugement personnel de l'opérateur de repérage |

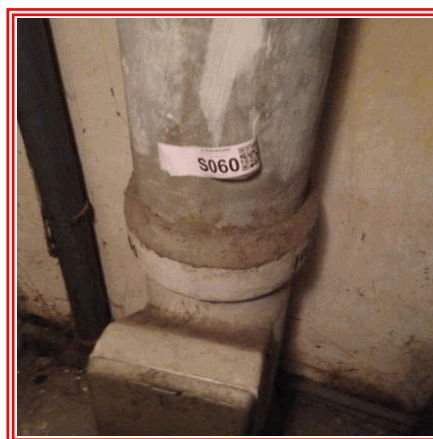
S60 - 1 (A60)

| Localisation | Catégorie | Composant | Partie de composant | Sur avis / réf pré. |
|---|---|---|---|---|
| Vol 11 (local VO 2) | Conduits, canalisations et équipements | Vide ordures | Conduit en fibres-ciment | S60 |

| Plan | Localisation | Composant | Partie composant | Descriptif de l'action menée | | | | Laboratoire | | | Conclusion |
|---|---|---|---|---|---|---|---|---|---|---|---|
| PC ETAGES | Vol 11 (local VO 2) | Vide ordures | Conduit en fibres-ciment | S60 | Réalisation d'un sondage | | S60 - 1 | | | | Présence sur jugement personnel de l'opérateur de repérage |

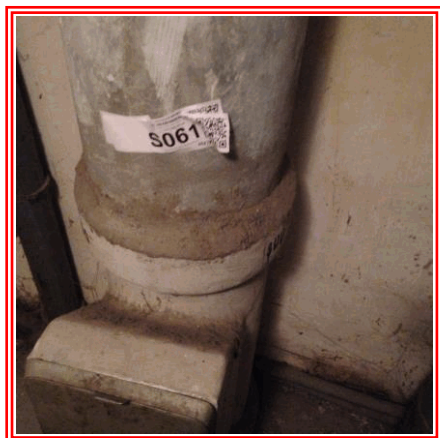
S61 - 1 (A61)

| Localisation | Catégorie | Composant | Partie de composant | Sur avis / réf pré. |
|---|---|---|---|---|
| Vol 12 (local VO 3) | Conduits, canalisations et équipements | Vide ordures | Conduit en fibres-ciment | S61 |

| Plan | Localisation | Composant | Partie composant | Descriptif de l'action menée | | | | Laboratoire | | | Conclusion |
|---|---|---|---|---|---|---|---|---|---|---|---|
| PC ETAGES | Vol 12 (local VO 3) | Vide ordures | Conduit en fibres-ciment | S61 | Réalisation d'un sondage | | S61 - 1 | | | | Présence sur jugement personnel de l'opérateur de repérage |
