## Rapport de mission de repérage des matériaux et produits contenant de l'amiante avant travaux

Adresse :	154 RUE DE BRUXELLES C3 - LOT BRAS 4
CP - Ville :	53100 MAYENNE
Référence client :	_00170000110000100133_
Date du repérage :	10/05/2016
Désignation :	Appartement n° 133 de type 4 situé au 02 ème étage

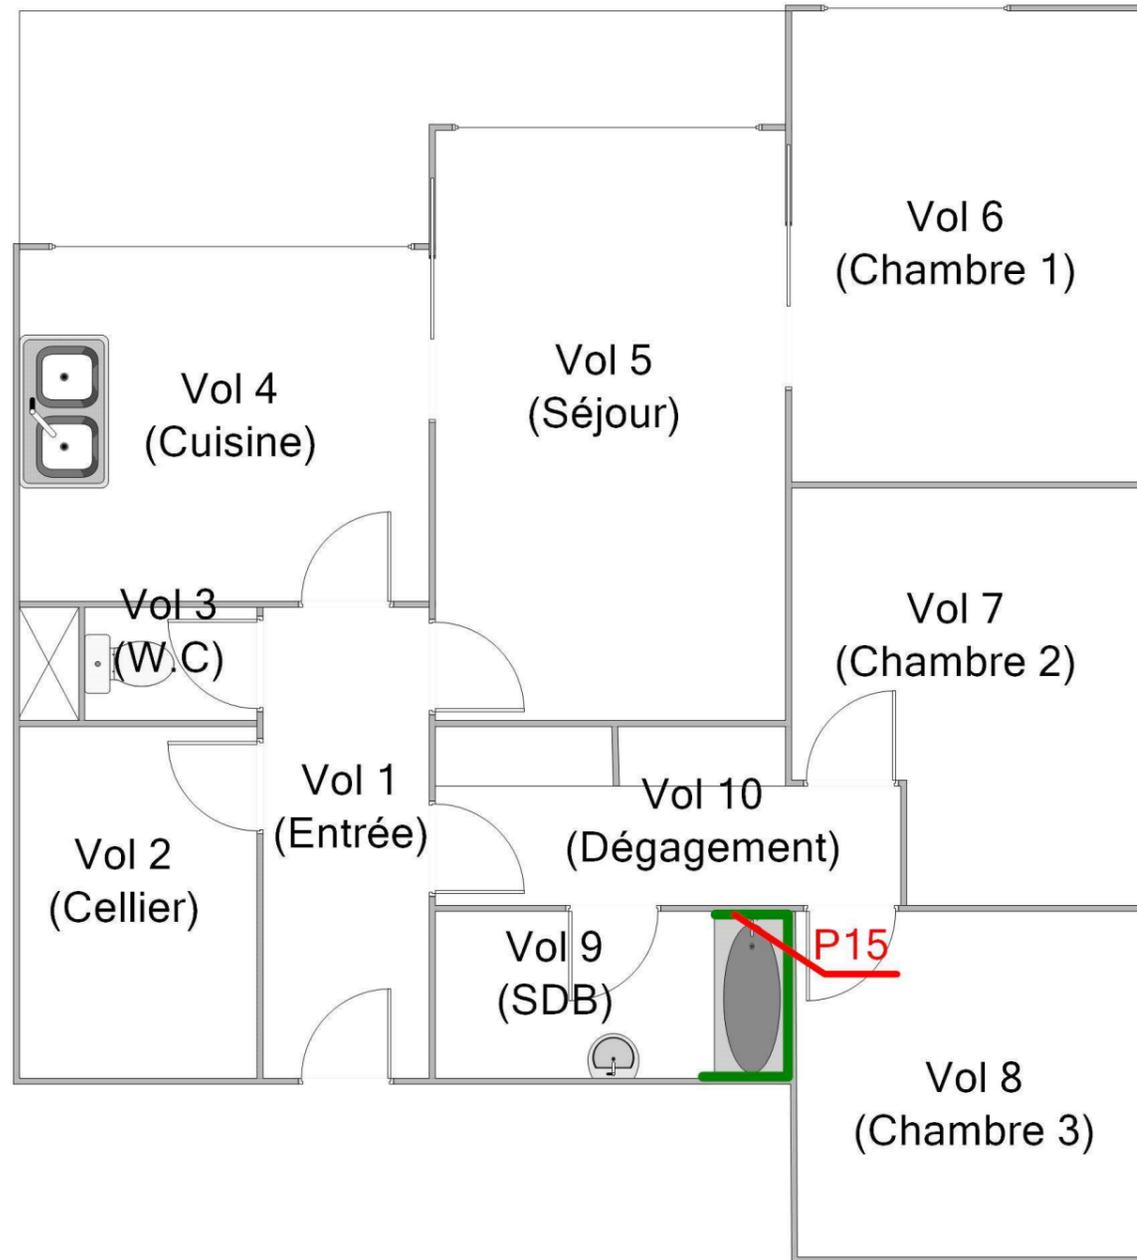
P15 : Colles de carrelages (faïences) beige
--	---

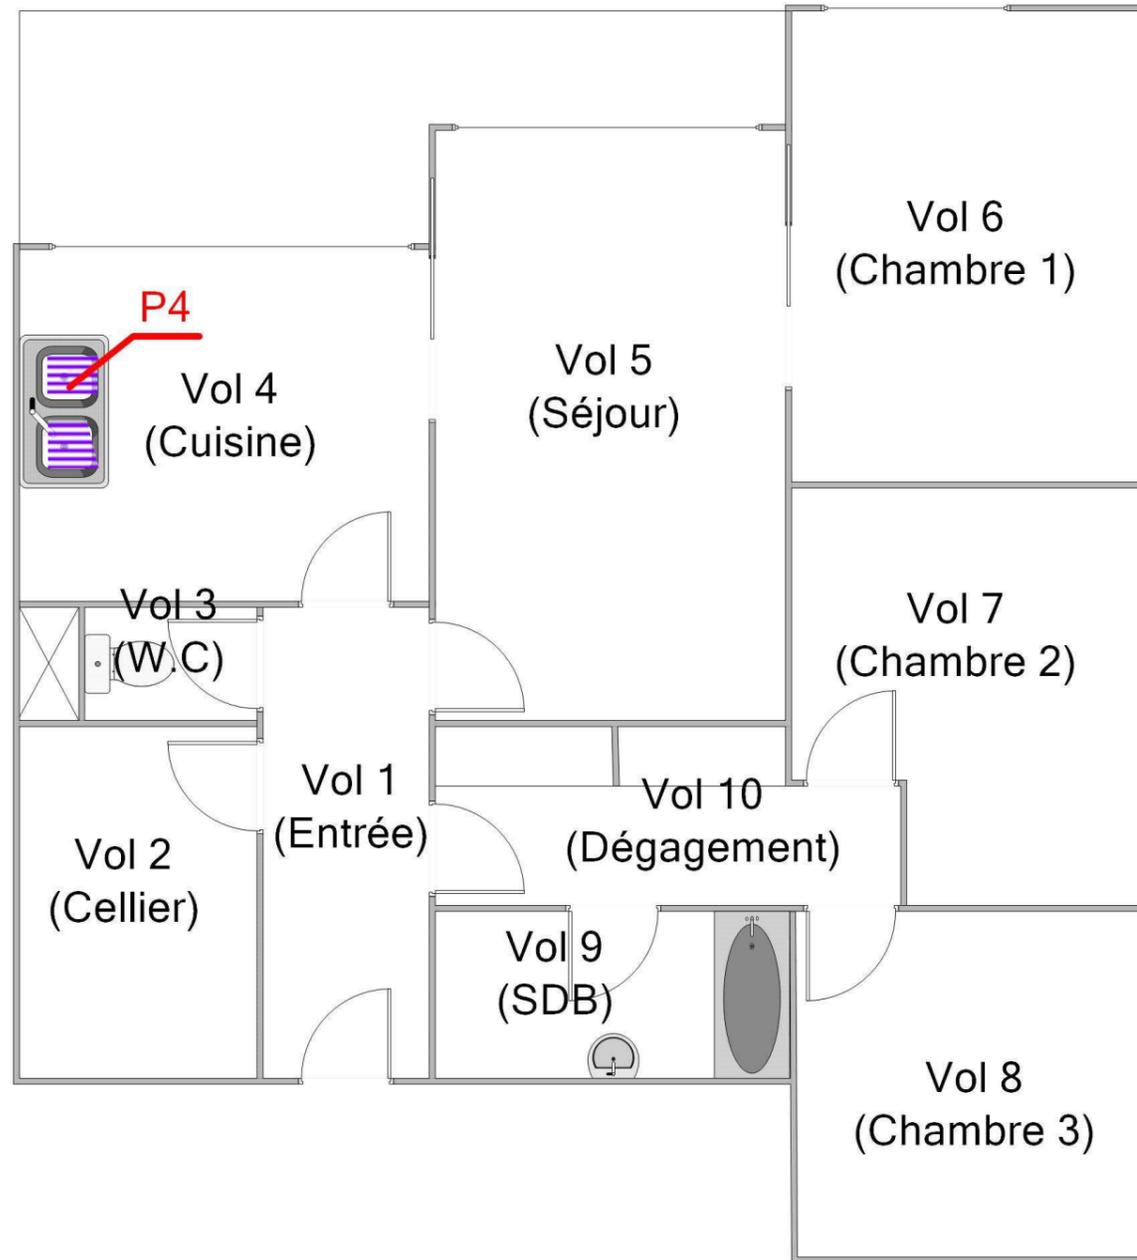
P4 : Tampon bitumineux

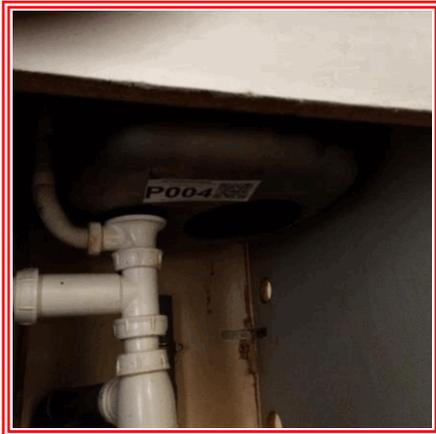
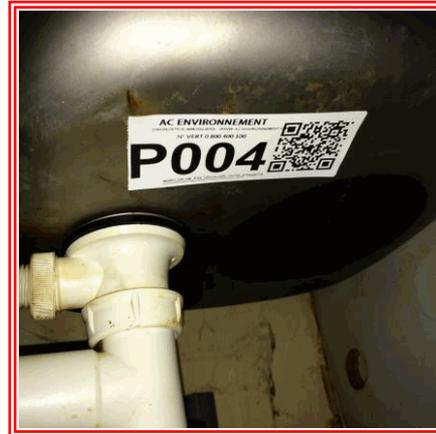
002LQ000004 n°4 - 1 (P4)

Fraction Analysée	Technique analytique et date d'analyse	Résultat	Type d'amiante	Nb de préparations
Matériau bitumineux noir	META le 08/06/2016	Présence de fibres d'amiante	Chrysotile	1

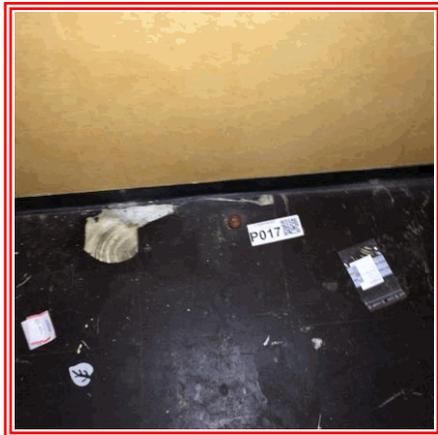
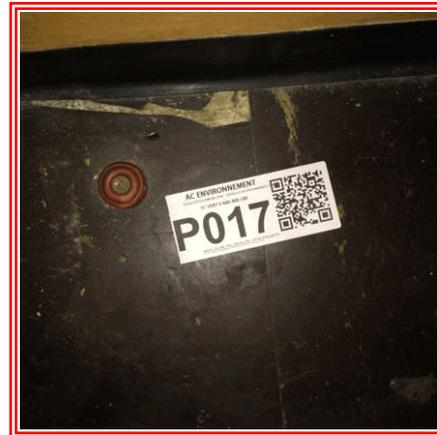
Référence	Localisation	Action
002LQ000004 n°16 - 2 (P16)	LGT 133 - Vol 2 (Cellier)	Prélevement négatif
002LQ000004 n°17 - 1 (P17)	LGT 133 - Vol 2 (Cellier)	Prélevement positif
002LQ000004 n°17 - 2 (P17)	LGT 133 - Vol 2 (Cellier)	Prélevement positif
002LQ000004 n°18 - 1 (P18)	LGT 133 - Vol 1 (Entrée)	Prélevement négatif
002LQ000004 n°18 - 2 (P18)	LGT 133 - Vol 1 (Entrée)	Prélevement négatif
002LQ000004 n°19 - 1 (P19)	LGT 133 - Vol 4 (Cuisine)	Prélevement négatif
002LQ000004 n°19 - 2 (P19)	LGT 133 - Vol 4 (Cuisine)	Prélevement négatif
002LQ000004 n°20 - 1 (P20)	LGT 133 - Vol 5 (Séjour)	Prélevement négatif
002LQ000004 n°20 - 2 (P20)	LGT 133 - Vol 5 (Séjour)	Prélevement négatif
002LQ000004 n°21 - 1 (P21)	LGT 133 - Vol 10 (Dégagement)	Prélevement négatif
002LQ000004 n°21 - 2 (P21)	LGT 133 - Vol 10 (Dégagement)	Prélevement négatif
002LQ000004 n°22 - 1 (P22)	LGT 133 - Vol 3 (W.C)	Prélevement négatif
002LQ000004 n°22 - 2 (P22)	LGT 133 - Vol 3 (W.C)	Prélevement négatif
