Rapport de mission de repérage des matériaux et produits contenant de l'amiante avant travaux

Adresse :	LOT BRAS 4
CP - Ville :	53100 MAYENNE
Référence client :	_0017000011_
Date du repérage :	19/09/2016
Désignation :	Bâtiment composé de 1 cage et de 3 étages

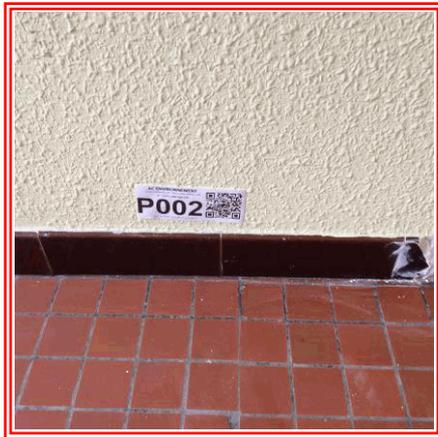
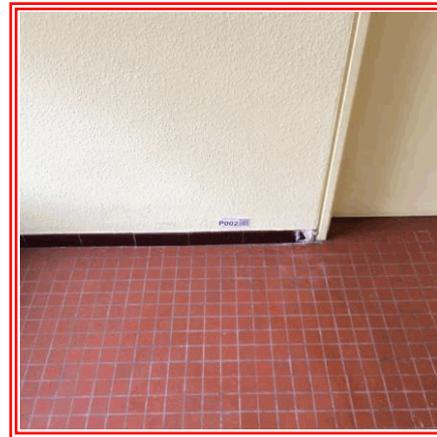
002HD001099 n°2 - 1 (P2)

P2 : colle plinthe intérieure

- Sur les 3 colles de plinthes intérieures prélevées (Colle blanche au RDC), 2 sont amiantées. Un prélèvement complémentaire est nécessaire sur la colle de plinthe intérieure du bâtiment 13 revenu non amianté (afin de confirmer ou non l'absence d'amiante) ou à défaut considérer l'ensemble des colles de plinthes intérieures comme amianté pour les 3 bâtiments.

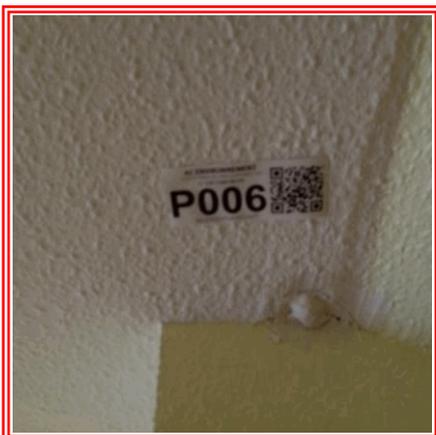
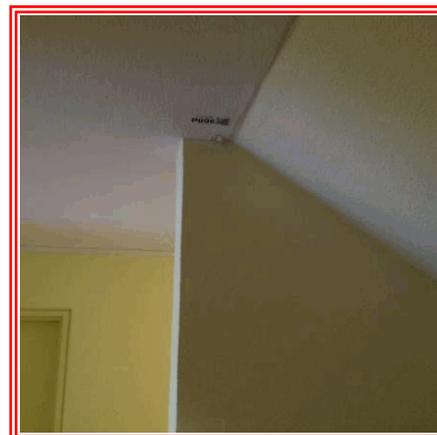
002HD001099 n°6 - 1 (P6)

P6 : Plafond plaque de plâtre RDC

- Sur les 3 plafonds prélevés (joint entre plaque de plâtre au RDC), 2 sont amiantés. Un prélèvement complémentaire est nécessaire sur le plafond du bâtiment 12 revenu non amianté (afin de confirmer ou non l'absence d'amiante) ou à défaut considérer l'ensemble des plafonds plaque de plâtre comme amianté pour les 3 bâtiments.

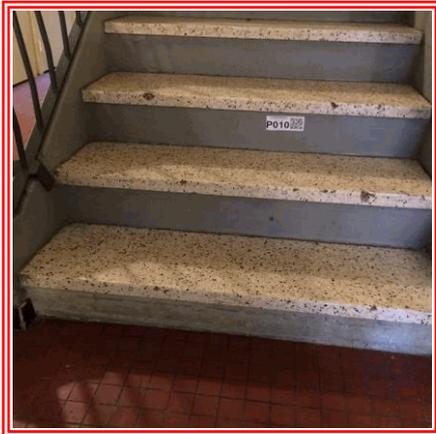
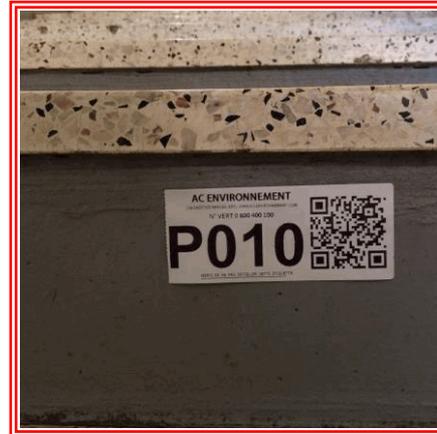
002HD001099 n°10 - 2 (P10)

P10 : Colle de plaque de marbre escalier

- Dans les 3 bâtiments, les colles des plaques de marbres des escaliers sont revenues amiantés.

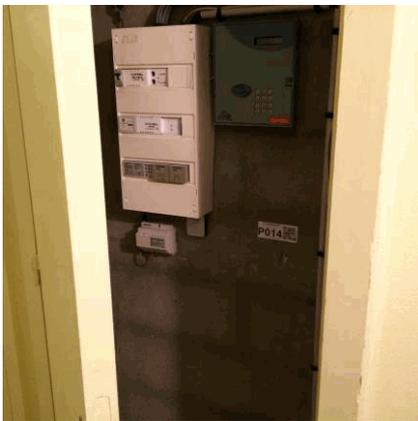
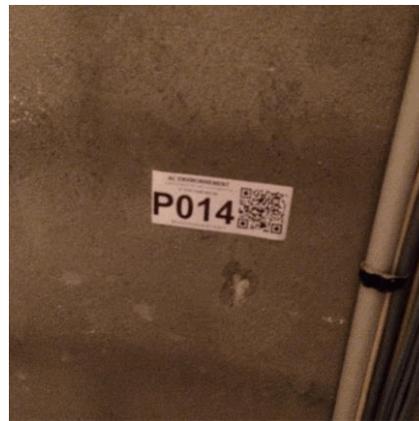
002HD001099 n°14 - 2 (P14)

P14 : Ragréage avec colle noire

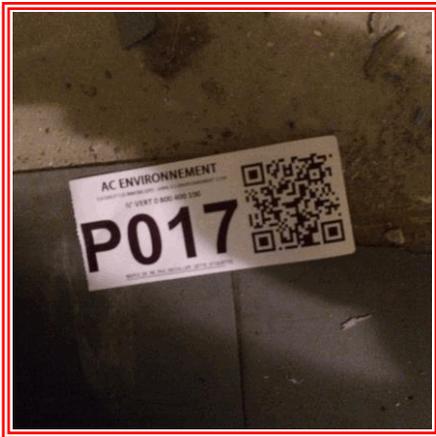
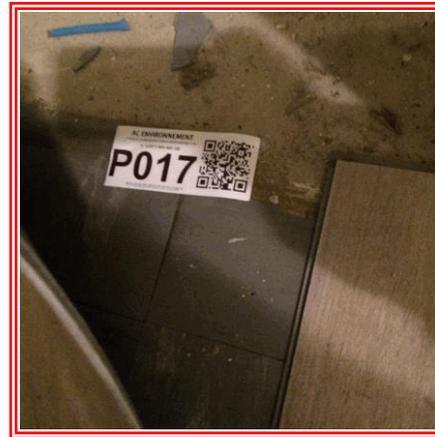
002HD001099 n°17 - 1 (P17)

P17 : Dalles dures grises

P17 : Colle de plaque de marbre escalier

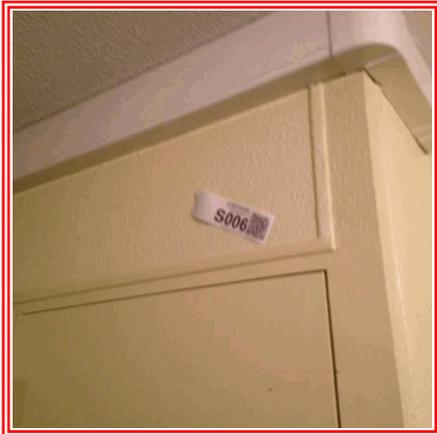
S6 - 1 (A6)

S6: Plaques planes en fibres-ciment
-------------------------------------------------------------------------------------	-------------------------------------

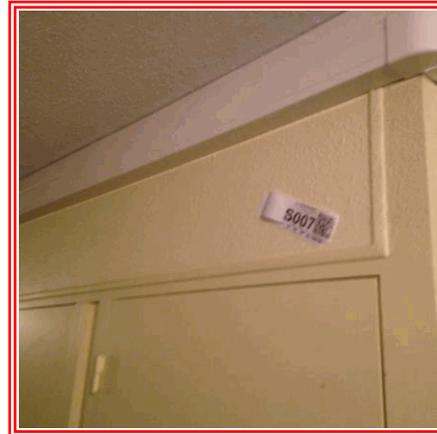
S7 - 1 (A7)

S7: Plaques planes en fibres-ciment

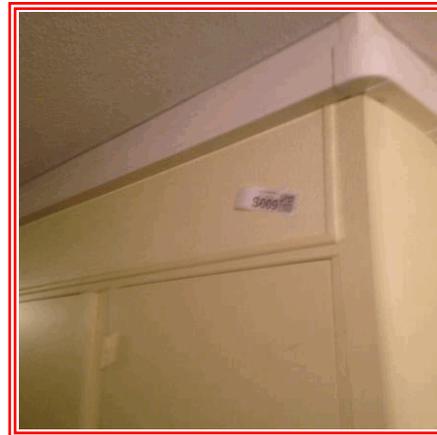
S9 - 1 (A9)

Vol 10 (PC R+3)	Parois verticales intérieures et enduits	Cloisons légères ou préfabriquées	Plaques planes en fibres-ciment	S9
Vol 4 (PC R+1)	Revêtement de sol	Revêtement de sol	Dalles dur grises + colle jaune	P17
Vol 7 (PC R+2)	Revêtement de sol	Revêtement de sol	Dalles dur grises + colle jaune	P17
Vol 10 (PC R+3)	Revêtement de sol	Revêtement de sol	Dalles dur grises + colle jaune	P17
Vol 6 (Local VO 1)	Conduits, canalisations et équipements	Vide ordure	Conduit en fibres-ciment	S11
Vol 9 (Local VO 2)	Conduits, canalisations et équipements	Vide ordure	Conduit en fibres-ciment	S12

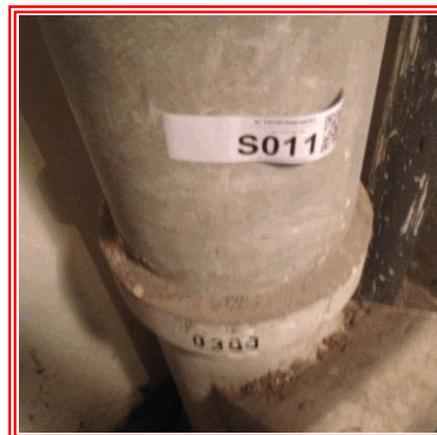
S11 - 1 (A11)

S11: Conduit en fibres-ciment
	S13: Conduit en fibres-ciment
	S12: Conduit en fibres-ciment

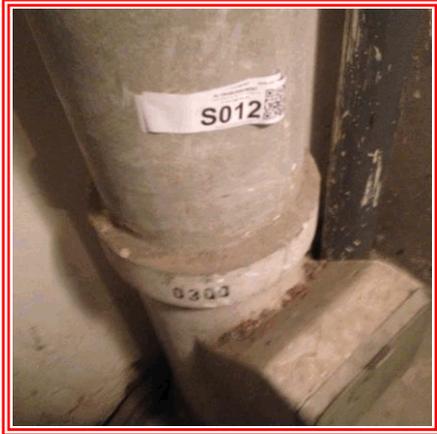
S12 - 1 (A12)

S12: Conduit en fibres-ciment

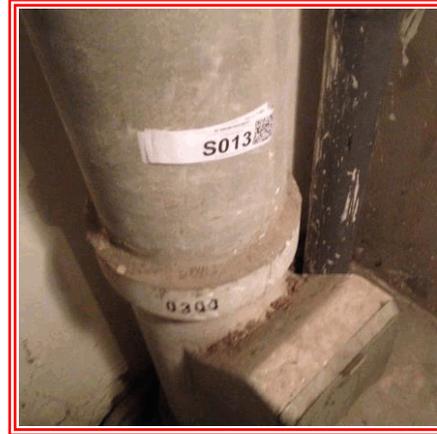
S13 - 1 (A13)

Vol 12 (Local VO 3)	Conduits, canalisations et équipements	Vide ordure	Conduit en fibres-ciment	S13
---------------------	----------------------------------------	-------------	--------------------------	-----
