Rapport de mission de repérage des matériaux et produits contenant de l'amiante avant travaux

Adresse :	LOT BRAS 4
CP - Ville :	53100 MAYENNE
Référence client :	_0017000012_
Date du repérage :	09/02/2017
Désignation :	Bâtiment composé de 1 cage et de 3 étages

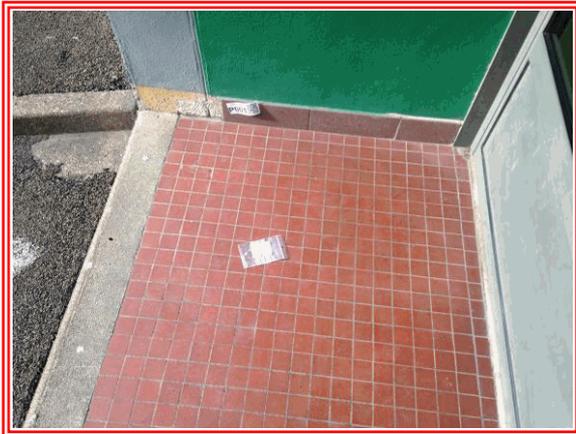
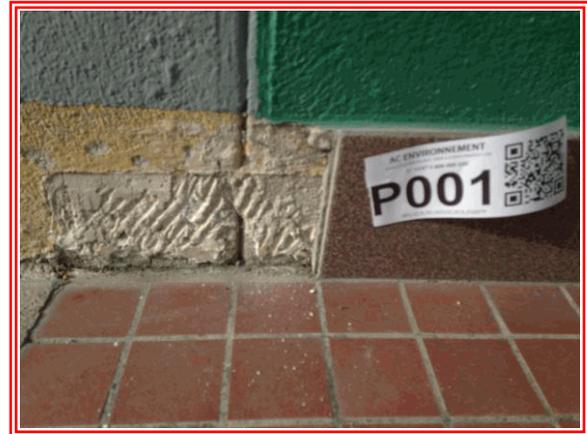
002HD001352 n°1 - 2 (P1)

P1 : Plinthe extérieur

P1 : Colle de carrelage plinthe (30 X 10 rouges)

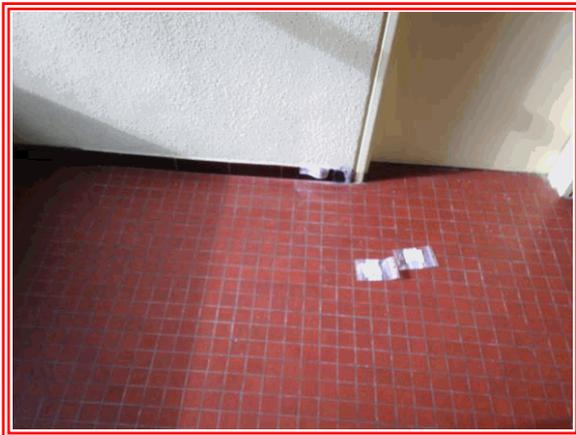
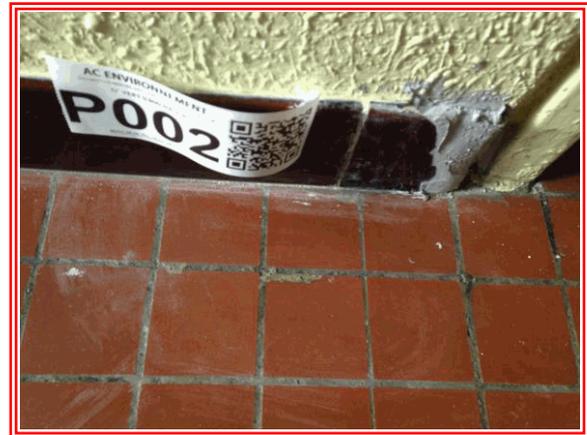
002HD001352 n°2 - 2 (P2)

P2 : Plinthe intérieur

- Sur les 3 colles de plinthes intérieures prélevées (Colle blanche au RDC), 2 sont amiantées. Un prélèvement complémentaire est nécessaire sur la colle de plinthe intérieure du bâtiment 13 revenu non amianté (afin de confirmer ou non l'absence d'amiante) ou à défaut considérer l'ensemble des colles de plinthes intérieures comme amianté pour les 3 bâtiments.

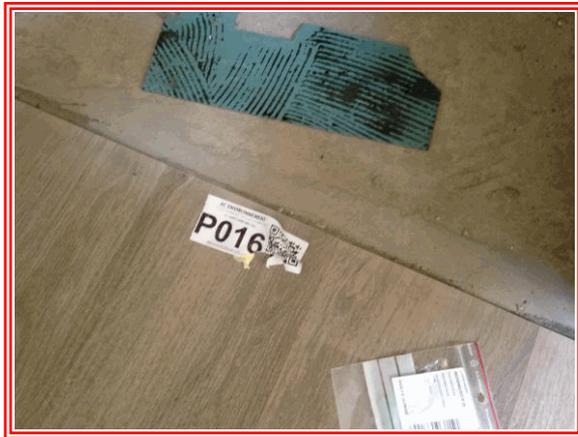
002HD001352 n°16 - 1 (P16)

P16 : Dalles dures vertes avec colle noire

- Les dalles dures dans les étages courants des 3 bâtiments sont amiantées.

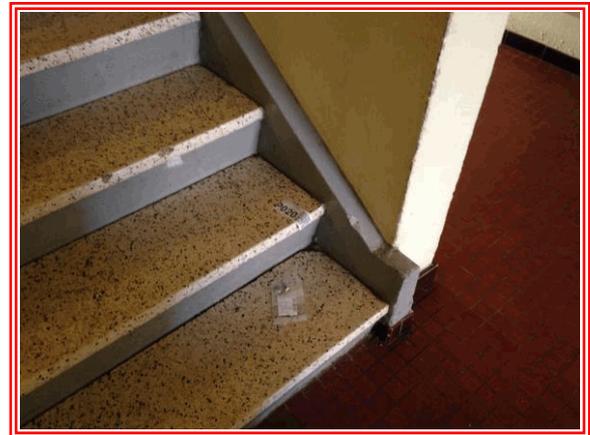
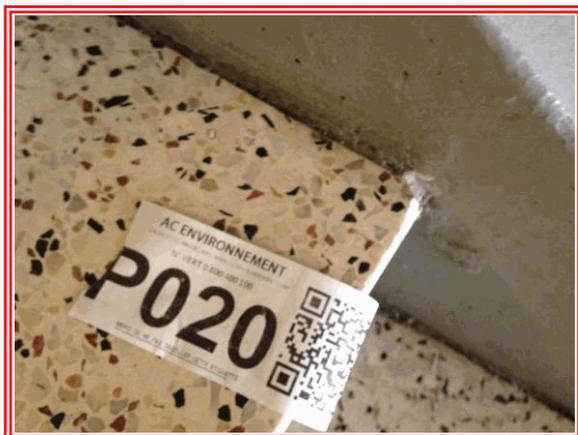
002HD001352 n°20 - 2 (P20)

P20 : Colle de plaque de marbre escalier

P20 : enduit cimenteux entre plaque marbre et limon escalier (matériaux bois)
---	---

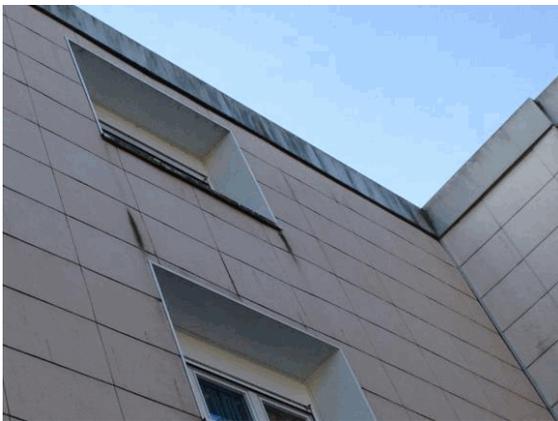
Façade arrière	Vol 17 (Façade arrière)	Bardages	Plaques en partie haute	I3			I3 - 1				inaccessible (impossible de voir la nature du matériaux)

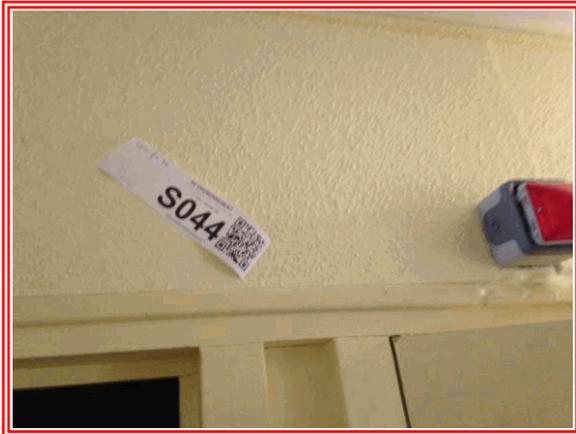
S44 - 1 (A44)

S44: Plaques planes en fibres-ciment (imposte gaine technique)
---	--

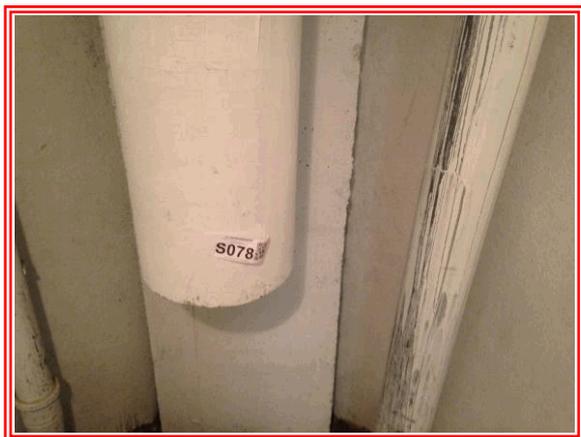
S78 - 1 (A78)

S78: Conduit en fibres-ciment
