## Rapport de mission de repérage des matériaux et produits contenant de l'amiante avant travaux

| Adresse : | 198 RUE DE BRUXELLES C5 - LOT BRAS 4 |
| Date du repérage : | 08/12/2016 |
| Désignation : | Appartement n° 153 de type 2 situé au 01 <sup>er</sup> étage |

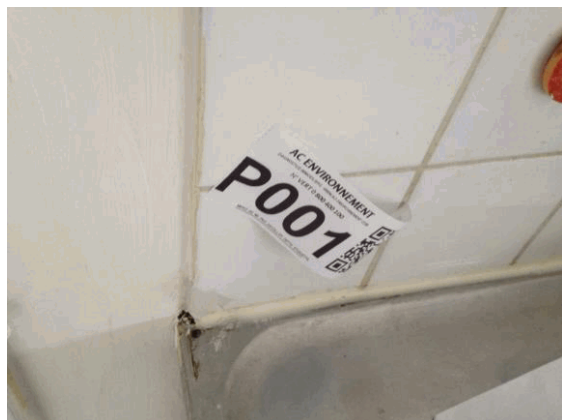
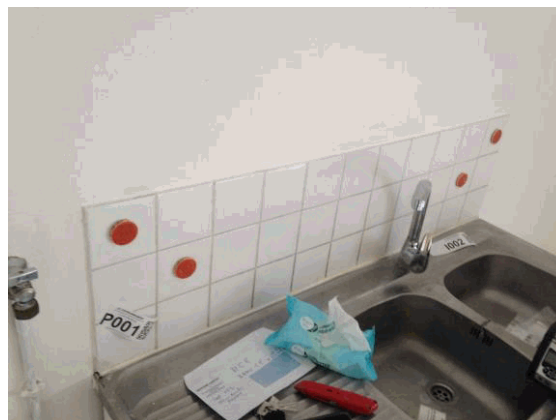
002HD001215 n°1 - 1 (P1)

| Plan | Localisation | Composant | Partie composant | Descriptif de l'action menée | | | | Laboratoire | | | Conclusion |
|---|---|---|---|---|---|---|---|---|---|---|---|
| LGT 153 | Vol 1 (Cuisine) | Revêtement de mur | Colle de carrelage (faïence cuisine) | P1 | Réalisation d'un prélèvement | | 002HD0012<br>15 n°1 - 1 -<br>002HD0012<br>15 n°1 - 2 | P1 | Colle beige + couche plâtreuse blanche non séparable + peinture avec couche bitumineuse | Négatif | Négatif sur analyse |

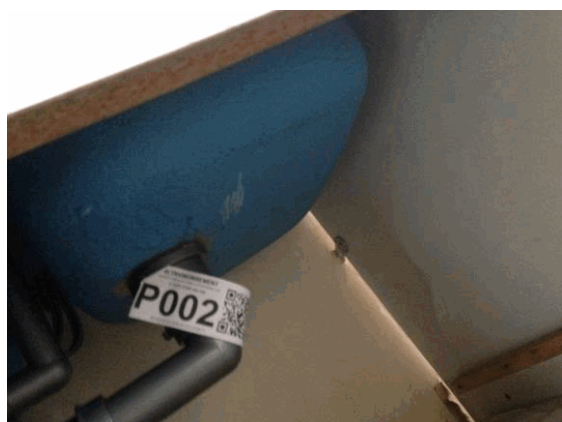
002HD001215 n°2 - 1 (P2)

| | | | | Descriptif de l'action menée | | | | Laboratoire | | | Conclusion |
|---|---|---|---|---|---|---|---|---|---|---|---|
| LGT 153 | Vol 1 (Cuisine) | Evier | Peinture bitumineuse bleu | P2 | Réalisation d'un prélèvement | | 002HD001215 n°2 - 1 | P2 | Peinture | Négatif | Négatif sur analyse |

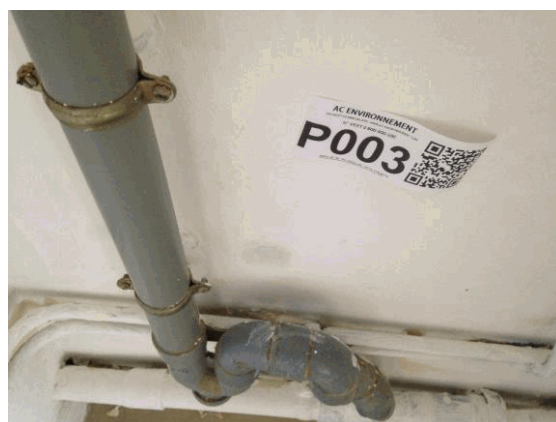
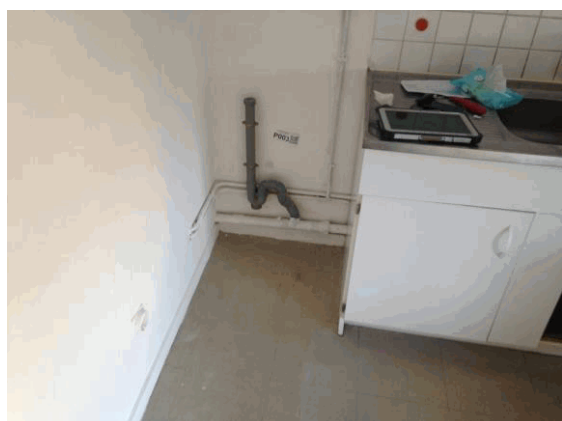
002HD001215 n°3 - 1 (P3)

| Plan | Localisation | Composant | Partie composant | Descriptif de l'action menée | | | | Laboratoire | | | Conclusion |
|---|---|---|---|---|---|---|---|---|---|---|---|
| LGT 153 | Vol 1 (Cuisine) | Murs et cloisons | Enduit plâtre | P3 | Réalisation d'un prélèvement | Porteur pièces humides | 002HD0012<br>15 n°3 - 1 -<br>002HD0012<br>15 n°3 - 2 | P3 | Enduit plâtreux blanc + peinture non séparable | Négatif | Négatif sur analyse |

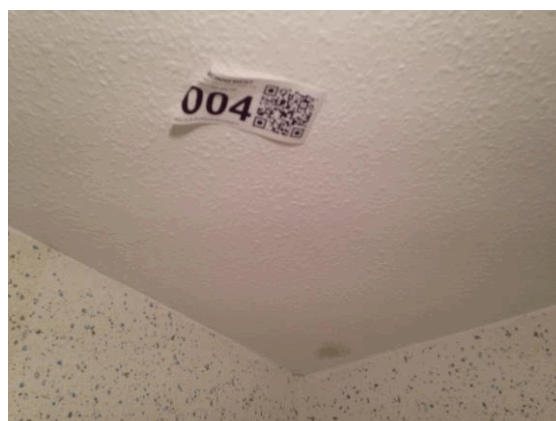
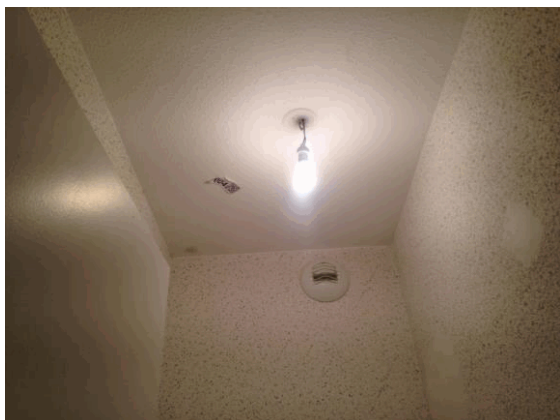
002HD001215 n°4 - 1 (P4)

| Plan | Localisation | Composant | Partie composant | Descriptif de l'action menée | | | | Laboratoire | | | Conclusion |
|---|---|---|---|---|---|---|---|---|---|---|---|
| LGT 153 | Vol 2 (W.C) | Plafonds | Enduit plâtre | P4 | Réalisation d'un prélèvement | Plafond pièces humides | 002HD0012<br>15 n°4 - 1 -<br>002HD0012<br>15 n°4 - 2 | P4 | Enduit plâtreux blanc + peinture non séparable | Négatif | Négatif sur analyse |

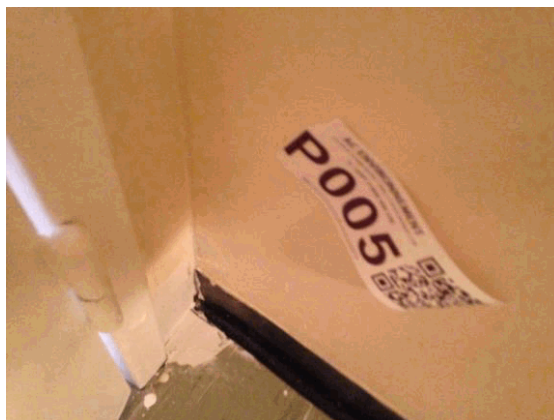
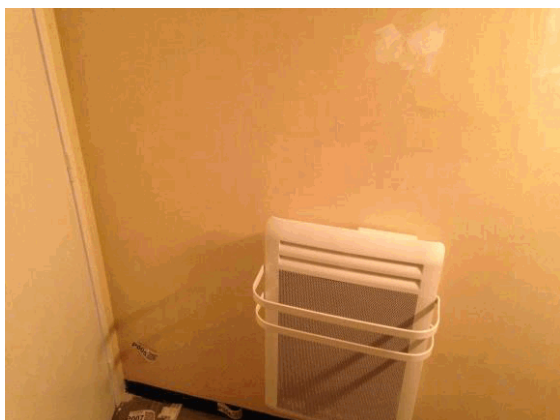
002HD001215 n°5 - 1 (P5)

| Plan | Localisation | Composant | Partie composant | Descriptif de l'action menée | | | | Laboratoire | | | Conclusion |
|---|---|---|---|---|---|---|---|---|---|---|---|
| LGT 153 | Vol 3 (SDB) | Murs et cloisons | Enduit plâtre (joint entre carreaux platre) | P5 | Réalisation d'un prélèvement | | 002HD0012<br>15 n°5 - 1 -<br>002HD0012<br>15 n°5 - 2 | P5 | Enduit plâtreux blanc + peinture non séparable | Négatif | Négatif sur analyse |

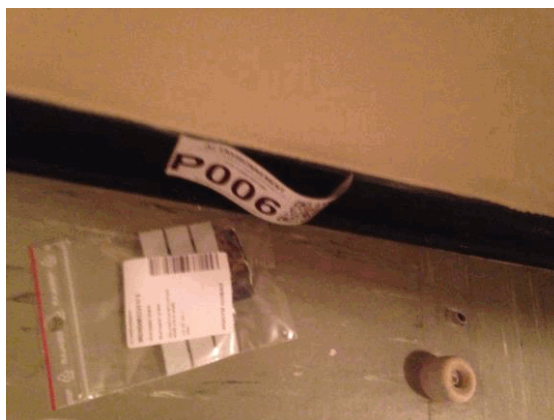
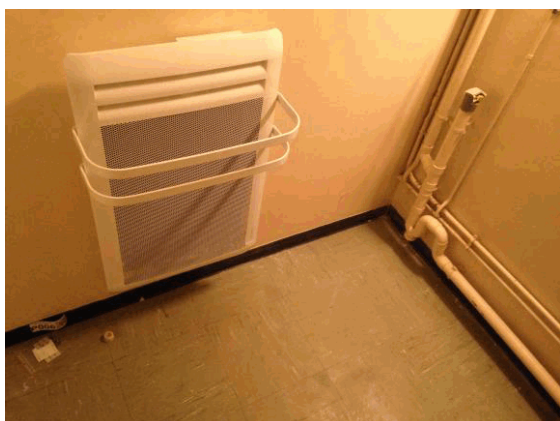
002HD001215 n°6 - 1 (P6)

| Plan | Localisation | Composant | Partie composant | Descriptif de l'action menée | | | | Laboratoire | | | Conclusion |
|---|---|---|---|---|---|---|---|---|---|---|---|
| LGT 153 | Vol 3 (SDB) | Revêtement de mur | Colle de plinthe plastique noire (colle jaune) | P6 | Réalisation d'un prélèvement | | 002HD0012<br>15 n°6 - 1 -<br>002HD0012<br>15 n°6 - 2 | P6 | Colle polymère jaune + peintures multiples non séparable + matériau souple noir | Négatif | Négatif sur analyse |

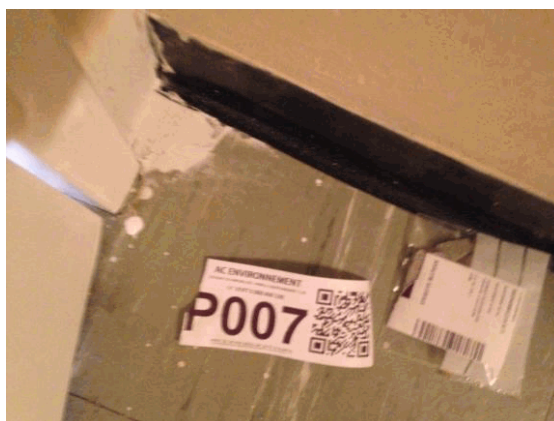
002HD001215 n°7 - 1 (P7)

| Plan | Localisation | Composant | Partie composant | Descriptif de l'action menée | | | | Laboratoire | | | Conclusion |
|---|---|---|---|---|---|---|---|---|---|---|---|
| LGT 153 | Vol 3 (SDB) | Revêtement de sol | Carreaux 30X30 semie dur verdatre + colle jaune | P7 | Réalisation d'un prélèvement | | 002HD0012<br>15 n°7 - 1 | P7 | Revêtement bicouche cassant gris et gris + colle polymère jaune en faible quantité non séparable | Négatif | Négatif sur analyse |

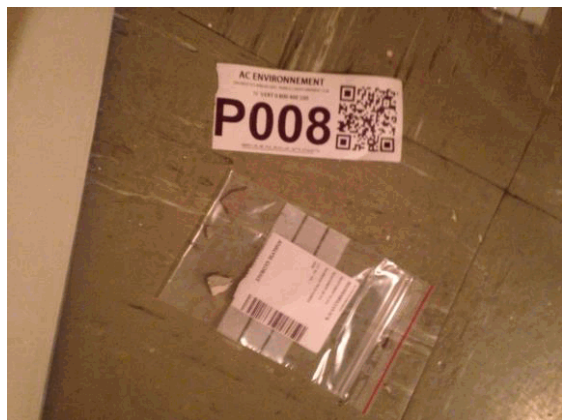
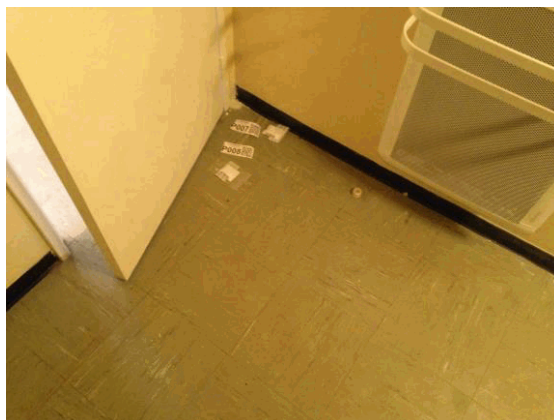
002HD001215 n°8 - 1 (P8)

| Plan | Localisation | Composant | Partie composant | Descriptif de l'action menée | | | | Laboratoire | | | Conclusion |
|---|---|---|---|---|---|---|---|---|---|---|---|
| LGT 153 | Vol 3 (SDB) | Revêtement de sol | Ragréage pièce humide | P8 | Réalisation d'un prélèvement | | 002HD0012<br>15 n°8 - 1 -<br>002HD0012<br>15 n°8 - 2 | P8 | Ragréage gris + sous couche de ragréage blanche | Négatif | Négatif sur analyse |

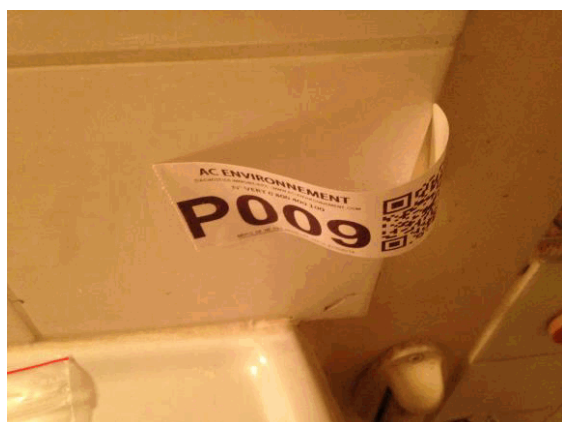
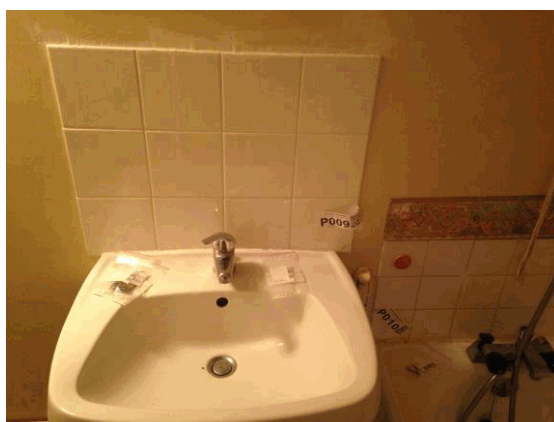
002HD001215 n°9 - 1 (P9)

| Plan | Localisation | Composant | Partie composant | Descriptif de l'action menée | | | | Laboratoire | | | Conclusion |
|---|---|---|---|---|---|---|---|---|---|---|---|
| LGT 153 | Vol 3 (SDB) | Revêtement de mur | Colle de carrelage (faïence 15x15) | P9 | Réalisation d'un prélèvement | | 002HD0012<br>15 n°9 - 1 -<br>002HD0012<br>15 n°9 - 2 | P9 | Colle blanche en vrac + peinture non séparable | Négatif | Négatif sur analyse |

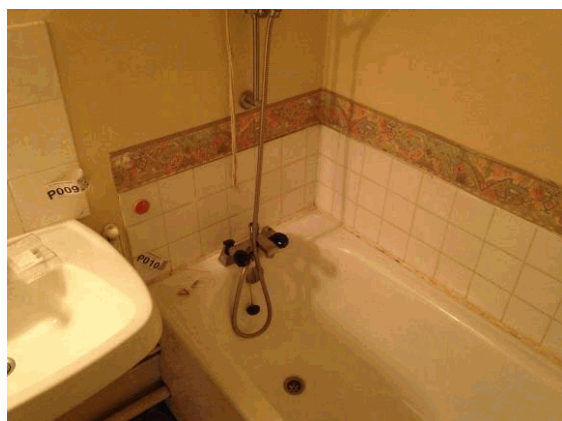
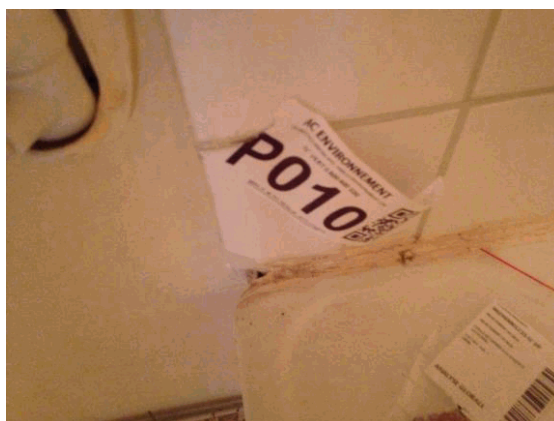
002HD001215 n°10 - 2 (P10)

| Plan | Localisation | Composant | Partie composant | Descriptif de l'action menée | | | | Laboratoire | | | Conclusion |
|---|---|---|---|---|---|---|---|---|---|---|---|
| LGT 153 | Vol 3 (SDB) | Revêtement de mur | Colle de carrelage (faïence 10X10 sdb) | P10 | Réalisation d'un prélèvement | | 002HD0012<br>15 n°10 - 1 -<br>002HD0012<br>15 n°10 - 2 | P10 | Colle beige + couche plâtreuse blanche non séparable + joint cassant blanc + matériau souple blanc avec poussières non séparable + peintures multiples non séparable | Négatif | Négatif sur analyse |

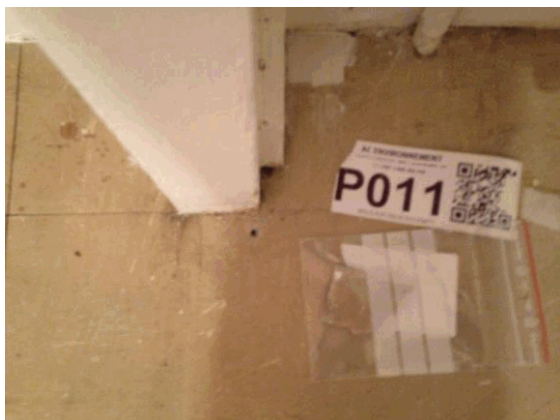
002HD001215 n°11 - 1 (P11)

| Plan | Localisation | Composant | Partie composant | Descriptif de l'action menée | | | | Laboratoire | | | Conclusion |
|---|---|---|---|---|---|---|---|---|---|---|---|
| LGT 153 | Vol 4 (Dégagement) | Revêtement de sol | Carreaux 30X30 semie dur gris + colle jaune | P11 | Réalisation d'un prélèvement | | 002HD0012<br>15 n°11 - 1 | P11 | Revêtement cassant beige et rouge + colle polymère jaune non séparable + ragréage gris en faible quantité non séparable + peinture en faible quantité non séparable | Négatif | Négatif sur analyse |

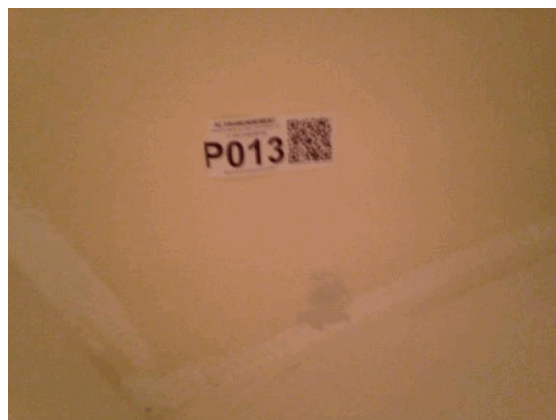
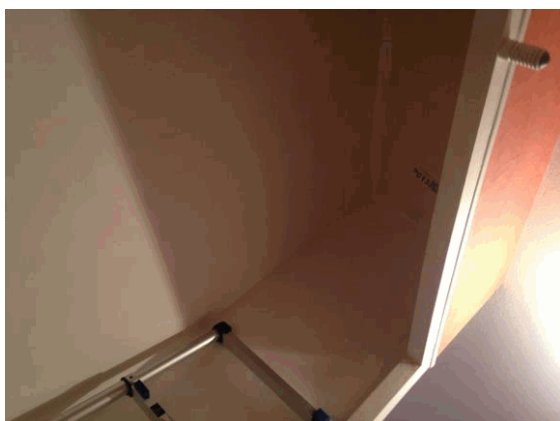
002HD001215 n°13 - 1 (P13)

| Plan | Localisation | Composant | Partie composant | Descriptif de l'action menée | | | | Laboratoire | | | Conclusion |
|---|---|---|---|---|---|---|---|---|---|---|---|
| LGT 153 | Vol 4 (Dégagement) | Plafonds | Enduit plâtre | P13 | Réalisation d'un prélèvement | Plafond pièce sèche | 002HD0012<br>15 n°13 - 1 -<br>002HD0012<br>15 n°13 - 2 | P13 | Enduit plâtreux blanc + peinture non séparable | Négatif | Négatif sur analyse |

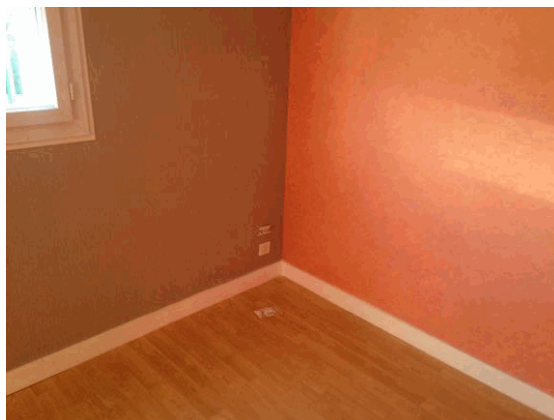
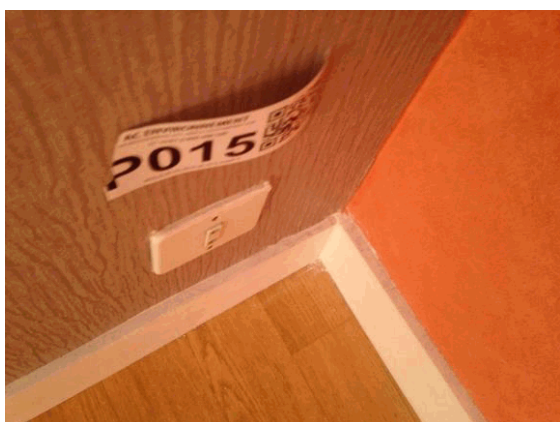
002HD001215 n°15 - 2 (P15)

| Plan | Localisation | Composant | Partie composant | Descriptif de l'action menée | | | | Laboratoire | | | Conclusion |
|---|---|---|---|---|---|---|---|---|---|---|---|
| LGT 153 | Vol 6 (Chambre) | Murs et cloisons | Enduit plâtre | P15 | Réalisation d'un prélèvement | Cloison et doublage pièces sèches (platre sur brique rouge) | 002HD0012<br>15 n°15 - 1 -<br>002HD0012<br>15 n°15 - 2 | P15 | Enduit plâtreux blanc avec couche en papier | Négatif | Négatif sur analyse |

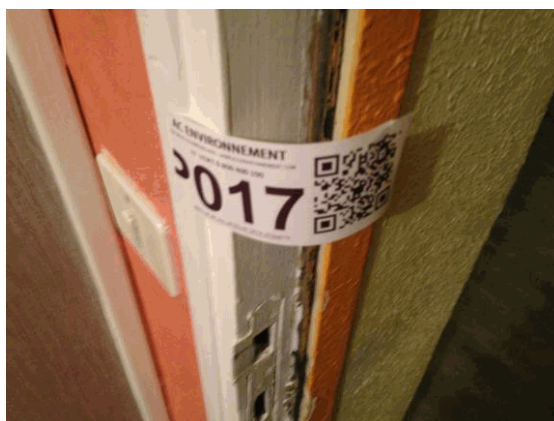
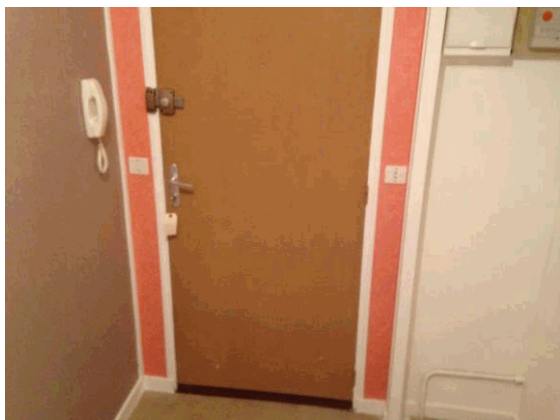
002HD001215 n°17 - 1 (P17)

| Plan | Localisation | Composant | Partie composant | Descriptif de l'action menée | | | | Laboratoire | | | Conclusion |
|---|---|---|---|---|---|---|---|---|---|---|---|
| LGT 153 | Vol 6 (Chambre) | Menuiseries | joints porte d'entrée | P17 | Réalisation d'un prélèvement | | 002HD0012<br>15 n°17 - 1 -<br>002HD0012<br>15 n°17 - 2 | P17 | Matériau souple noir avec poussières + peintures multiples avec couche souple non séparable | Négatif | Négatif sur analyse |

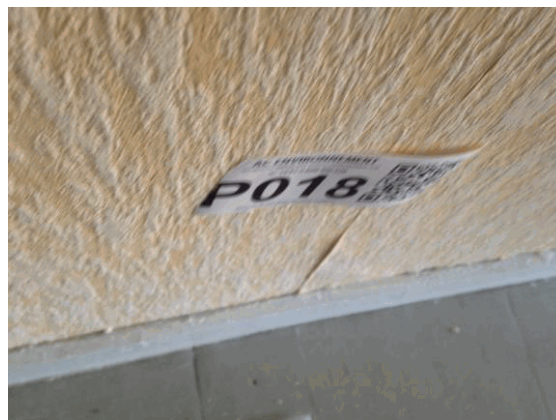
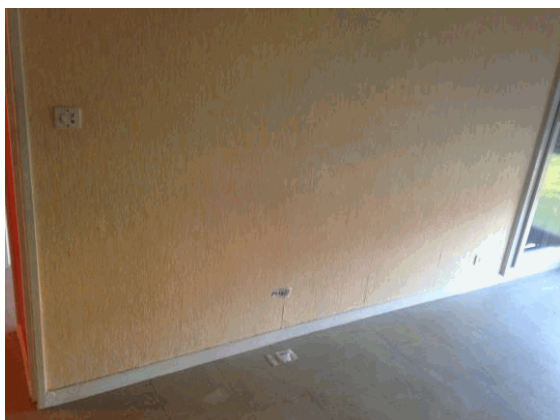
002HD001215 n°18 - 1 (P18)

| Plan | Localisation | Composant | Partie composant | Descriptif de l'action menée | | | | Laboratoire | | | Conclusion |
|---|---|---|---|---|---|---|---|---|---|---|---|
| LGT 153 | Vol 5 (Séjour) | Murs et cloisons | Enduit plâtre | P18 | Réalisation d'un prélèvement | Porteur pièces sèches | 002HD0012<br>15 n°18 - 1<br>-<br>002HD0012<br>15 n°18 - 2 | P18 | Enduit plâtreux blanc | Négatif | Négatif sur analyse |

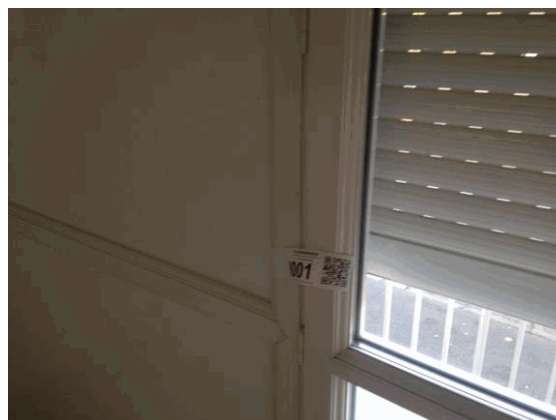
| Plan | Localisation | Composant | Partie composant | Descriptif de l'action menée | | | | Laboratoire | | | Conclusion |
|---|---|---|---|---|---|---|---|---|---|---|---|
| LGT 153 | Vol 1 (Cuisine) | Menuiseries | PVC 4/16/4 | I1 | | | I1 - 1 | | | | Aucun prélèvement réalisé à la demande du client sur les menuiseries PVC |
| LGT 153 | Vol 5 (Séjour) | Menuiseries | PVC 4/16/4 | I1 | | | I1 - 1 | | | | Aucun prélèvement réalisé à la demande du client sur les menuiseries PVC |
| LGT 153 | Vol 6 (Chambre) | Menuiseries | PVC 4/16/4 | I1 | | | I1 - 1 | | | | Aucun prélèvement réalisé à la demande du client sur les menuiseries PVC |

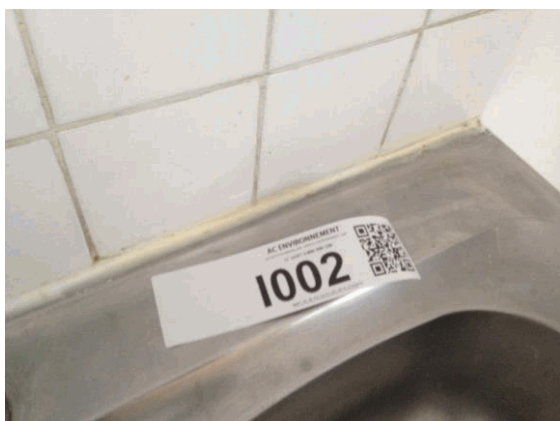
| | | | | Descriptif de l'action menée | | | | Laboratoire | | | Conclusion |
|---|---|---|---|---|---|---|---|---|---|---|---|
| LGT 153 | Vol 1 (Cuisine) | Evier / baignoire | Mastic étanchéité | I2 | | | I2 - 1 | | | | Aucun prélèvement réalisé à la demande du client sur l'ensemble des mastics des appareils sanitaires et équipements divers |
| LGT 153 | Vol 2 (W.C) | Evier / baignoire | Mastic étanchéité | I2 | | | I2 - 1 | | | | Aucun prélèvement réalisé à la demande du client sur l'ensemble des mastics des appareils sanitaires et équipements divers |
| LGT 153 | Vol 3 (SDB) | Evier / baignoire | Mastic étanchéité | I2 | | | I2 - 1 | | | | Aucun prélèvement réalisé à la demande du client sur l'ensemble des mastics des appareils sanitaires et équipements divers |
