Rapport de mission de repérage des matériaux et produits contenant de l'amiante avant travaux

Examen réalisé conformément à l'application du décret n°2011-629 du 3 juin 2011 modifiant le Code du travail relatif à la protection contre les risques sanitaires liés à une exposition à l'amiante dans les immeubles bâtis, à l'arrêté du 26 juin 2013 relatif au repérage des matériaux et produits de la liste C contenant de l'amiante et au contenu du rapport de repérage, à la norme NF 46-020 et ses annexes.

Adresse :	LOT BRAS 4
CP - Ville :	53100 MAYENNE
Référence client :	_0017000013_
Date du repérage :	09/02/2017
Désignation :	Bâtiment composé de 1 cage et de 3 étages

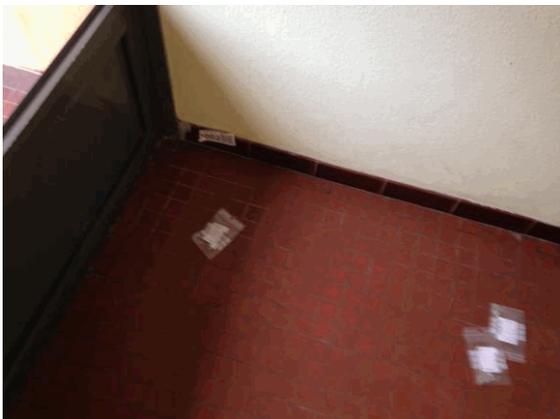
002HD001353 n°2 - 2 (P2)

- Sur les 3 colles de plinthes intérieures prélevées (Colle blanche au RDC), 2 sont amiantées. Un prélèvement complémentaire est nécessaire sur la colle de plinthe intérieure du bâtiment 13 revenu non amianté (afin de confirmer ou non l'absence d'amiante) ou à défaut considérer l'ensemble des colles de plinthes intérieures comme amianté pour les 3 bâtiments.

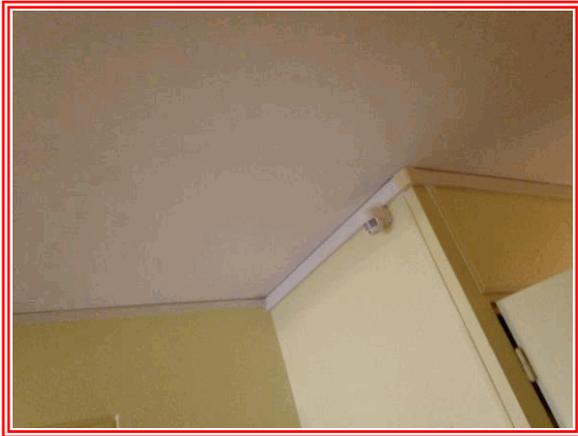
002HD001353 n°4 - 2 (P4)

Localisation	Catégorie	Composant	Partie de composant	Sur avis / réf pré.
Vol 2 (PC RDC)	Plafond et faux-plafonds	Faux plafonds	Joints panneau / plaques	P4
Vol 2 (PC RDC)	Parois verticales intérieures et enduits	Cloisons légères ou préfabriquées	Plaques planes en fibres-ciment	S44
Vol 5 (PC R+1)	Parois verticales intérieures et enduits	Cloisons légères ou préfabriquées	Plaques planes en fibres-ciment	S45
Vol 8 (PC R+2)	Parois verticales intérieures et enduits	Cloisons légères ou préfabriquées	Plaques planes en fibres-ciment	S46
Vol 11 (PC R+3)	Parois verticales intérieures et enduits	Cloisons légères ou préfabriquées	Plaques planes en fibres-ciment	S47
Vol 5 (PC R+1)	Revêtement de sol	Revêtement de sol	Dalles dur grises + colle jaune	S49
Vol 5 (PC R+1)	Revêtement de sol	Revêtement de sol	Ragréage	P14
Vol 8 (PC R+2)	Revêtement de sol	Revêtement de sol	Ragréage	P14
Vol 11 (PC R+3)	Revêtement de sol	Revêtement de sol	Ragréage	P14

P4 : Plafond plaque de plâtre RDC

- Sur les 3 plafonds prélevés (joint entre plaque de plâtre au RDC), 2 sont amiantés. Un prélèvement complémentaire est nécessaire sur le plafond du bâtiment 12 revenu non amianté (afin de confirmer ou non l'absence d'amiante) ou à défaut considérer l'ensemble des plafonds plaque de plâtre comme amianté pour les 3 bâtiments.

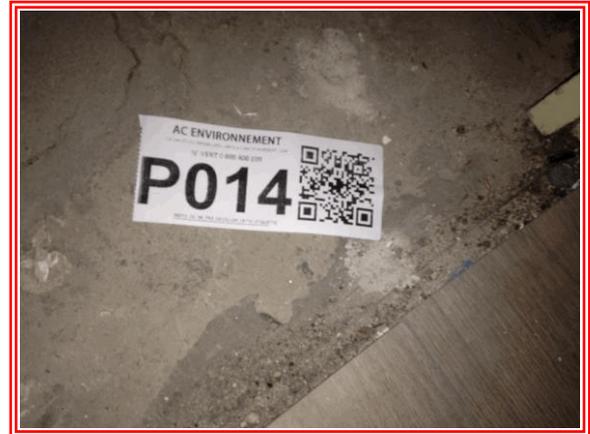
002HD001353 n°14 - 1 (P14)

P14 : Ragréage avec colle noire

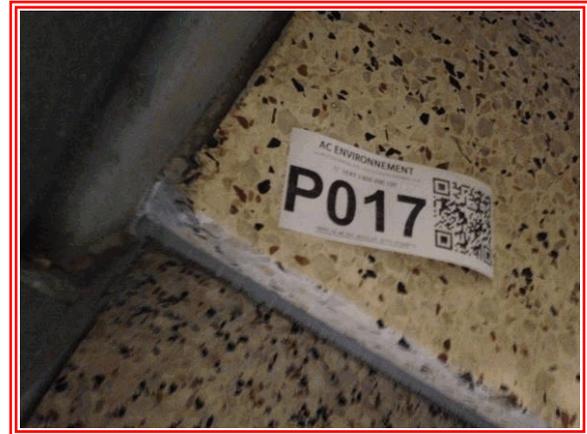
002HD001353 n°17 - 1 (P17)

P17 : Dalles dures grises

P17 : Colle de plaque de marbre escalier

- Dans les 3 bâtiments, les colles des plaques de marbres des escaliers sont revenues amiantées.

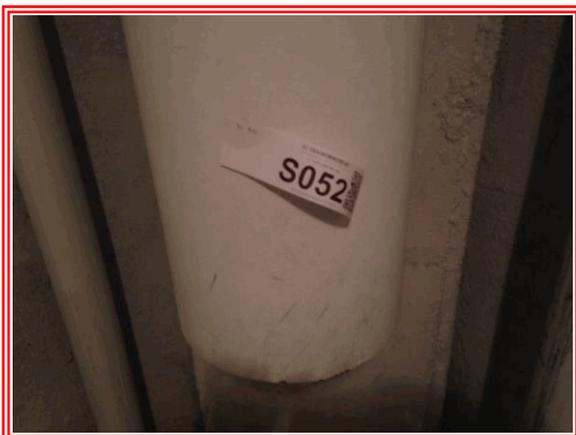
S52 - 1 (A52)

Vol 3 (local V.O)	Conduits, canalisations et équipements	Vide ordure	Conduit en fibres-ciment	S52
Vol 6 (Local VO 1)	Conduits, canalisations et équipements	Vide ordure	Conduit en fibres-ciment	S53

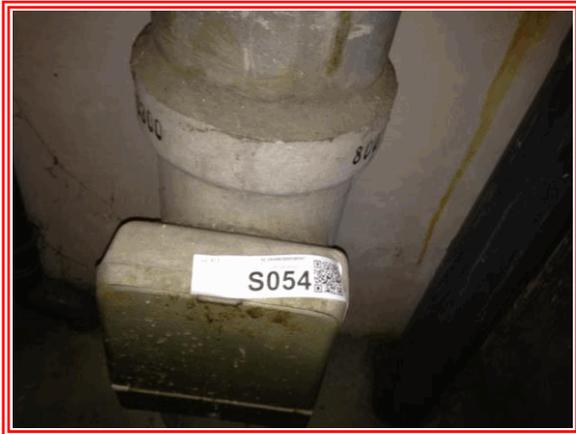
S54 - 1 (A54)

Vol 9 (Local VO 2)	Conduits, canalisations et équipements	Vide ordure	Conduit en fibres-ciment	S54
Vol 12 (Local VO 3)	Conduits, canalisations et équipements	Vide ordure	Conduit en fibres-ciment	S55
Vol 5 (PC R+1)	Revêtement de sol	Revêtement de sol	enduit cimenteux entre plaque marbre et limon escalier	P17
Vol 8 (PC R+2)	Revêtement de sol	Revêtement de sol	enduit cimenteux entre plaque marbre et limon escalier	P17
Vol 2 (PC RDC)	Revêtement de sol	Revêtement de sol	enduit cimenteux entre plaque marbre et limon escalier	P17
Vol 20 (accès caves 1)	Conduits, canalisations et équipements	Conduit air	Conduit en fibres-ciment	S78
Vol 21 (accès caves 2)	Conduits, canalisations et équipements	Conduit air	Conduit en fibres-ciment	S79

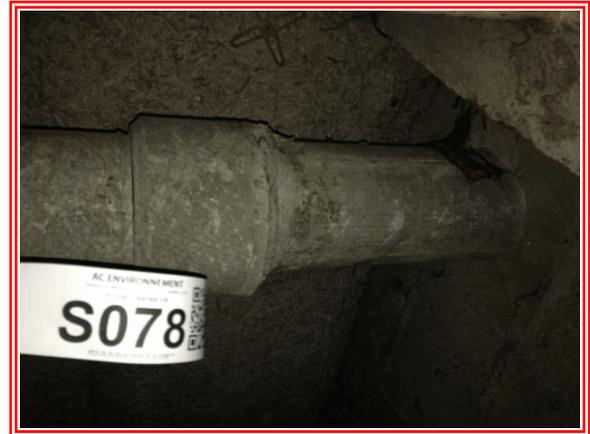
S78 - 1 (A78)

PC RDC	Vol 20 (accès caves 1)	Conduit air	Conduit en fibres-ciment	S78	Réalisation d'un sondage		S78 - 1			Présence sur jugement personnel de l'opérateur de repérage
