Rapport de mission de repérage des matériaux et produits contenant de l'amiante avant travaux

Adresse :	21 ROUTE DE NEAU BAT A - RTE DE NEAU
CP - Ville :	53600 EVRON
Référence client :	_00182000020000100030_
Date du repérage :	03/04/2017
Désignation :	Appartement n° 30 de type 3 situé au RDC

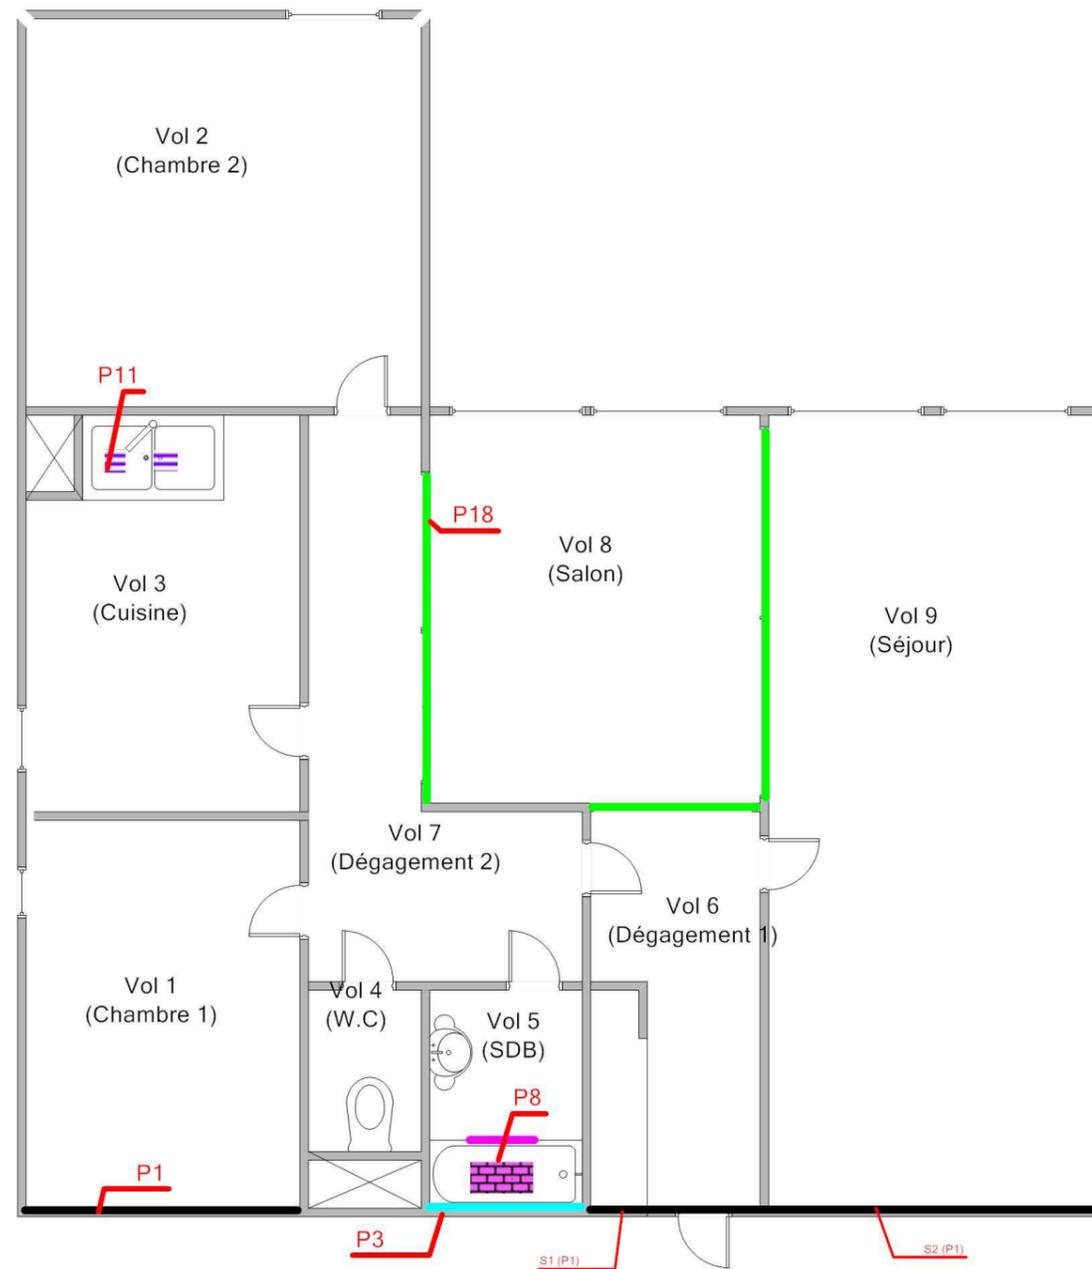
APPARTEMENT N°30 - MPCA TOUTES CATÉGORIES CONFONDUES

P3 : Enduit ciment (Porteur pièce humide)
	P18 : Mastic vitrier dur beige
	P8 : Tampon bitumineux
	P8 : Tampon bitumineux
	P11 : Tampon bitumineux
	P1 : Enduit ciment (porteur pièces sèches)

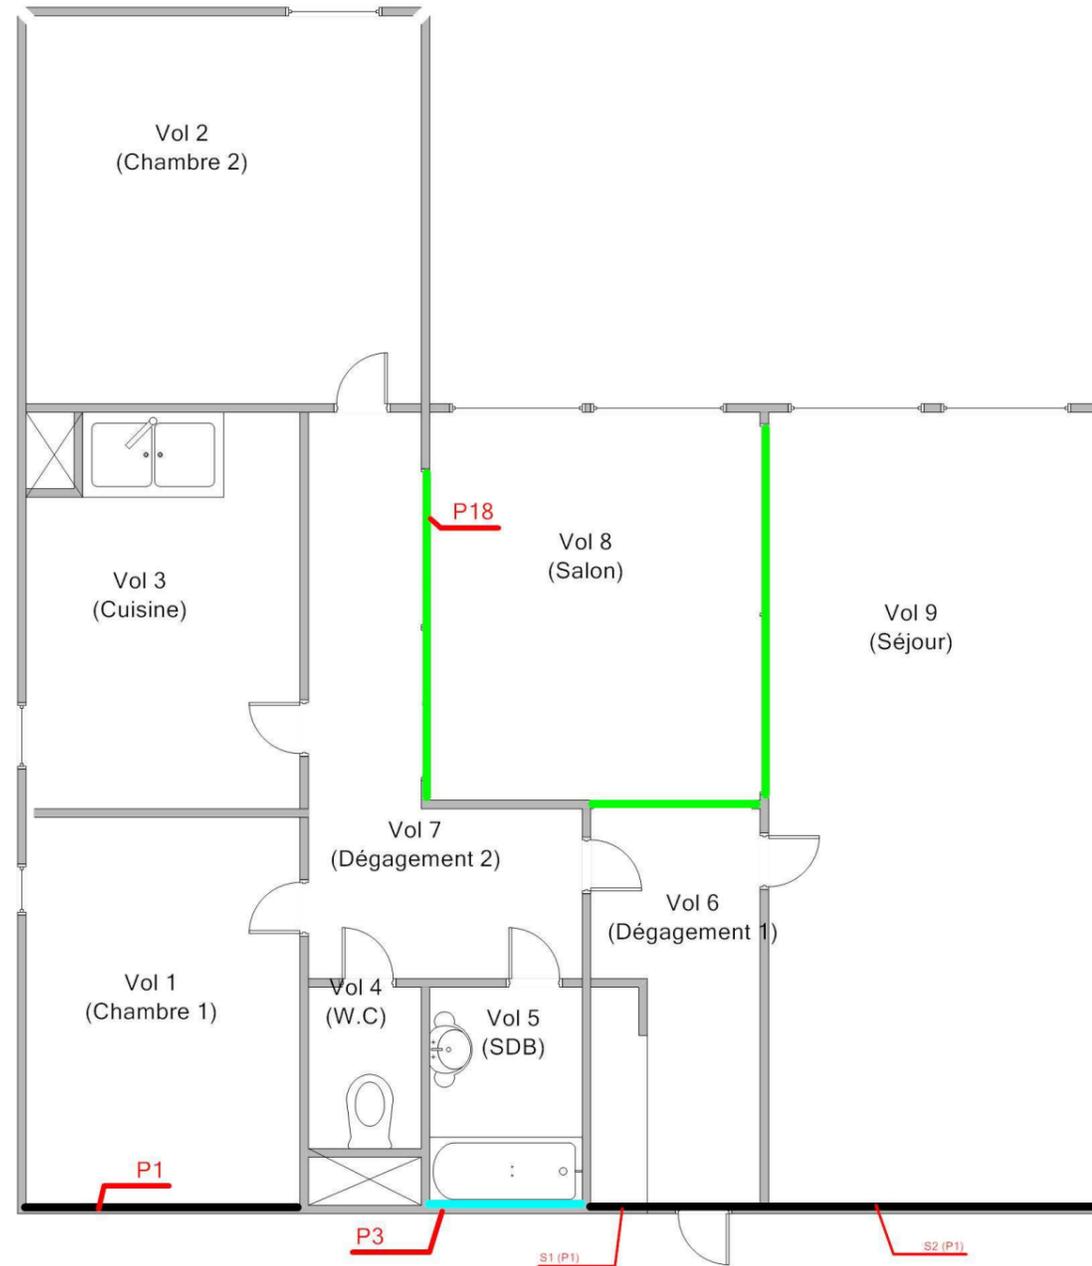
APPARTEMENT N°30 - MPCA PAROIS VERTICALES INTÉRIEURES ET ENDUITS

P3 : Enduit ciment (porteur pièce humide)

P18 : Mastic vitrier dur beige

P1 : Enduit ciment (Porteur pièces sèches)

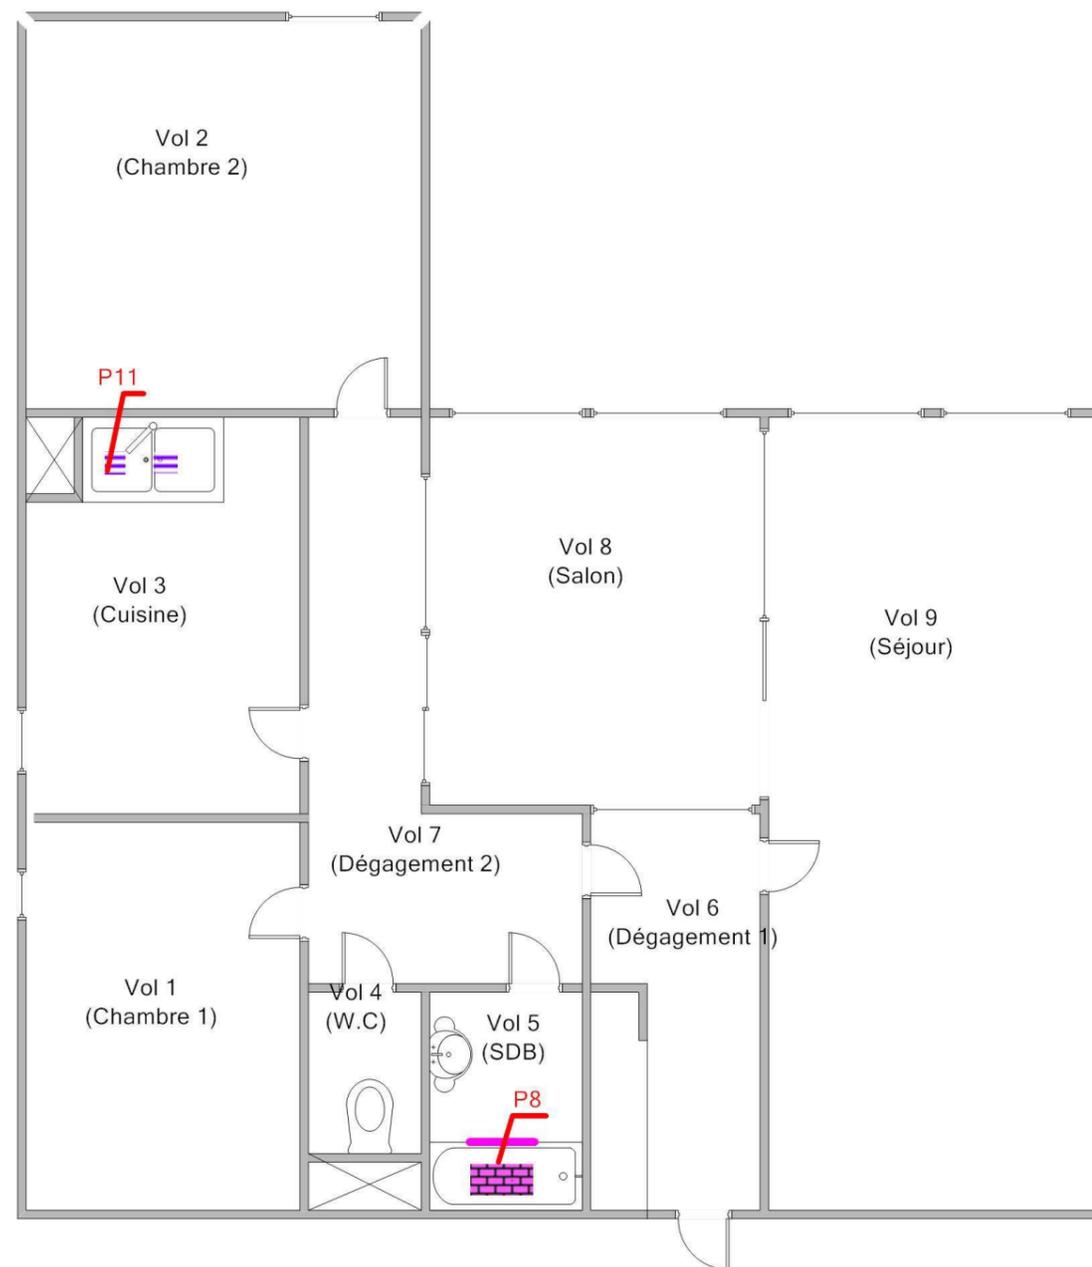
APPARTEMENT N°30 - MPCA EQUIPEMENTS DIVERS ET ACCESSOIRES

P8 : Tampon bitumineux
	P8 : Tampon bitumineux
	P11 : Tampon bitumineux

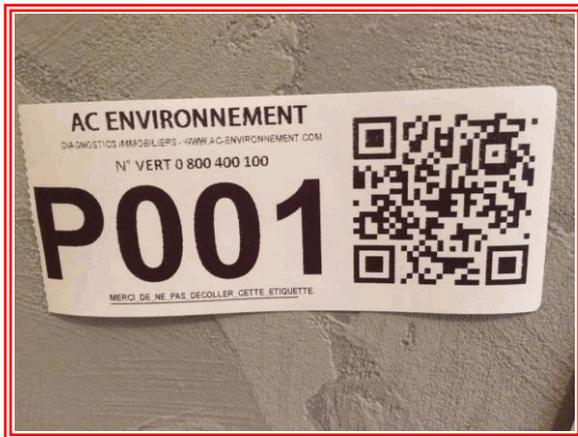
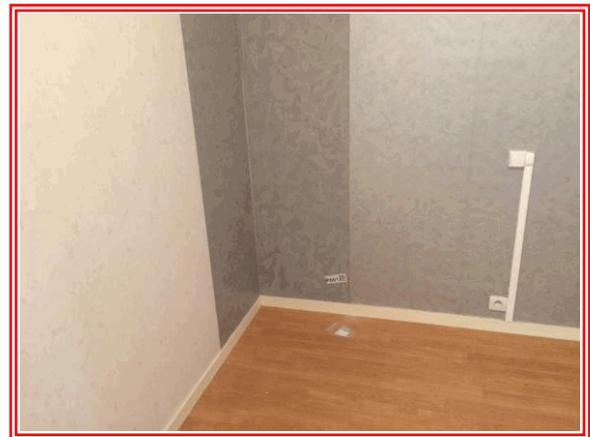
Référence	Localisation	Action
002HD001440 n°1 - 1 (P1)	Appartement n°30 - Vol 1 (Chambre 1)	Prélevement positif
002HD001440 n°1 - 2 (P1)	Appartement n°30 - Vol 1 (Chambre 1)	Prélevement positif
002HD001440 n°2 - 1 (P2)	Appartement n°30 - Vol 2 (Chambre 2)	Prélevement négatif
002HD001440 n°2 - 2 (P2)	Appartement n°30 - Vol 2 (Chambre 2)	Prélevement négatif
002HD001440 n°3 - 1 (P3)	Appartement n°30 - Vol 5 (SDB)	Prélevement positif
002HD001440 n°3 - 2 (P3)	Appartement n°30 - Vol 5 (SDB)	Prélevement positif
002HD001440 n°4 - 1 (P4)	Appartement n°30 - Vol 3 (Cuisine)	Prélevement négatif
002HD001440 n°4 - 2 (P4)	Appartement n°30 - Vol 3 (Cuisine)	Prélevement négatif
002HD001440 n°5 - 1 (P5)	Appartement n°30 - Vol 8 (Salon)	Prélevement négatif
002HD001440 n°5 - 2 (P5)	Appartement n°30 - Vol 8 (Salon)	Prélevement négatif
002HD001440 n°6 - 1 (P6)	Appartement n°30 - Vol 8 (Salon)	Prélevement négatif
002HD001440 n°6 - 2 (P6)	Appartement n°30 - Vol 8 (Salon)	Prélevement négatif

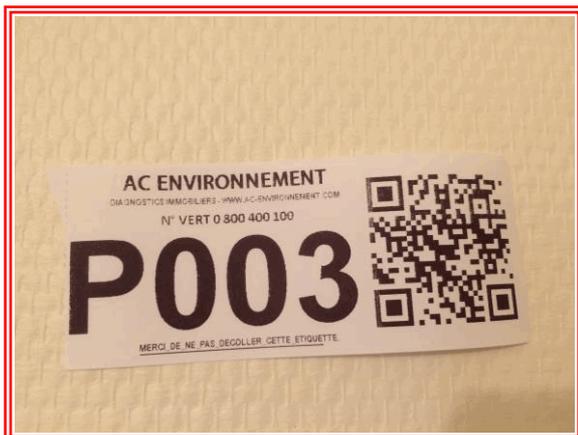
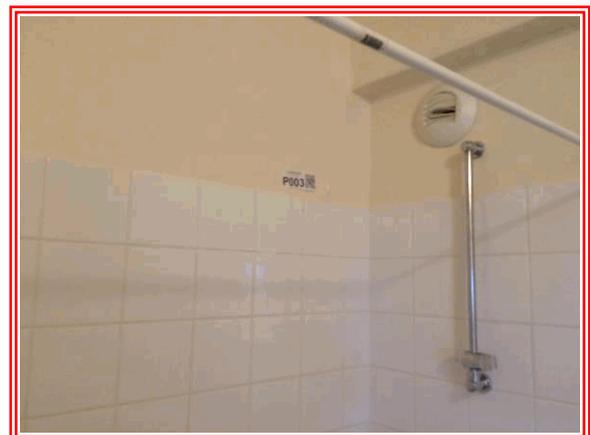
002HD001440 n°3 - 1 (P3)

Vol 5 (SDB)	Parois verticales intérieures et enduits	Murs et cloisons	Enduit ciment	P3
Vol 5 (SDB)	Equipements divers et accessoires	Baignoire	Tampon bitumineux	P8
Vol 3 (Cuisine)	Equipements divers et accessoires	Evier	Tampon bitumineux	P11
Vol 8 (Salon)	Parois verticales intérieures et enduits	Menuiseries	Mastic vitrier dur beige	P18

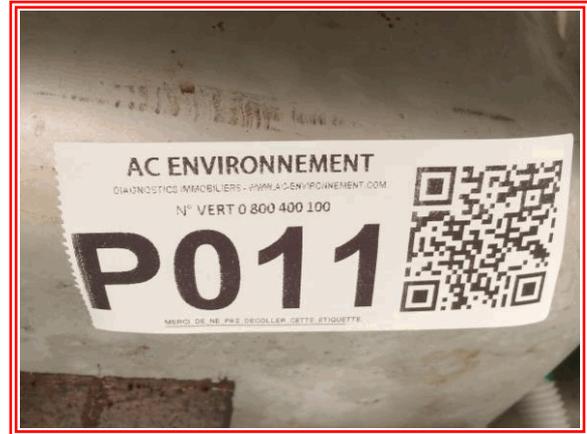
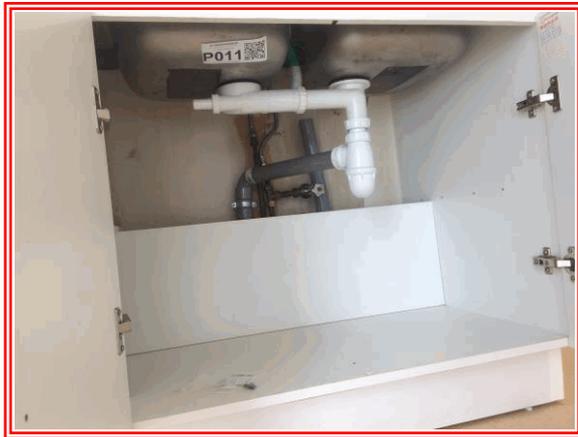
002HD001440 n°11 - 1 (P11)

Plan	Localisation	Composant	Partie composant	Descriptif de l'action menée				Laboratoire			Conclusion
				Réf action	Observation	Précision loc.	Ref photo	Ref Prél.	Descriptif	Résultat	
Appartement n°30	Vol 5 (SDB)	Baignoire	Tampon bitumineux	P8	Réalisation d'un prélèvement		002HD0014 40 n°8 - 1 - 002HD0014 40 n°8 - 2	P8	Tampon bitumineux	Positif	Présence sur analyse
Appartement n°30	Vol 5 (SDB)	Baignoire	Tampon bitumineux	P8	Sondage et extension de la zone homogène du prélèvement P8		002HD0014 40 n°8 - 1 - 002HD0014 40 n°8 - 2	P8	Tampon bitumineux	Positif	Présence sur analyse
Appartement n°30	Vol 3 (Cuisine)	Evier	Tampon bitumineux	P11	Réalisation d'un prélèvement		002HD0014 40 n°11 - 1 - - 002HD0014 40 n°11 - 2	P11	Tampon bitumineux noir	Positif	Présence sur analyse
Appartement n°30	Vol 3 (Cuisine)	Evier	Tampon bitumineux	P11	Sondage et extension de la zone homogène du prélèvement P11		002HD0014 40 n°11 - 1 - - 002HD0014 40 n°11 - 2	P11	Tampon bitumineux noir	Positif	Présence sur analyse

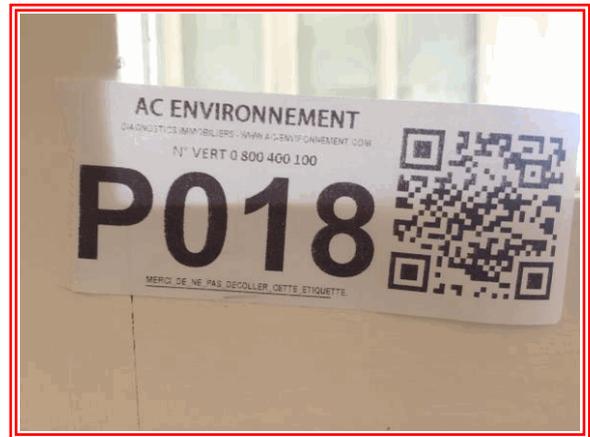
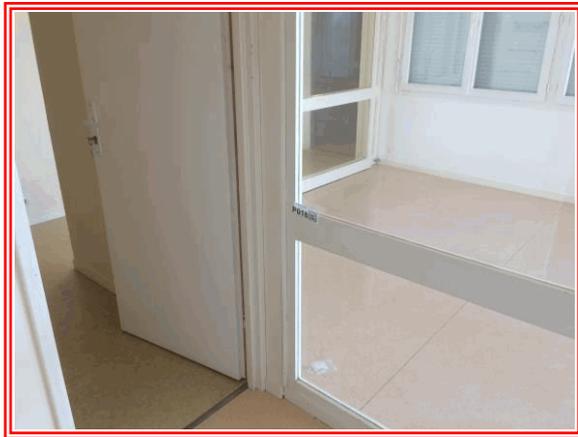
Référence	Localisation	Action
002HD001440 n°18 - 1 (P18)	Appartement n°30 - Vol 8 (Salon)	Prélevement positif
002HD001440 n°18 - 2 (P18)	Appartement n°30 - Vol 8 (Salon)	Prélevement positif
002HD001440 n°19 - 1 (P19)	Appartement n°30 - Vol 6 (Dégagement 1)	Prélevement négatif
002HD001440 n°19 - 2 (P19)	Appartement n°30 - Vol 6 (Dégagement 1)	Prélevement négatif
	Appartement n°30 - Vol 9 (Séjour)	11
	Appartement n°30 - Vol 2 (Chambre 2)	12
	Appartement n°30 - Vol 3 (Cuisine)	13
	Appartement n°30 - Vol 4 (W.C)	14
	Appartement n°30 - Vol 4 (W.C)	14
	Appartement n°30 - Vol 4 (W.C)	14

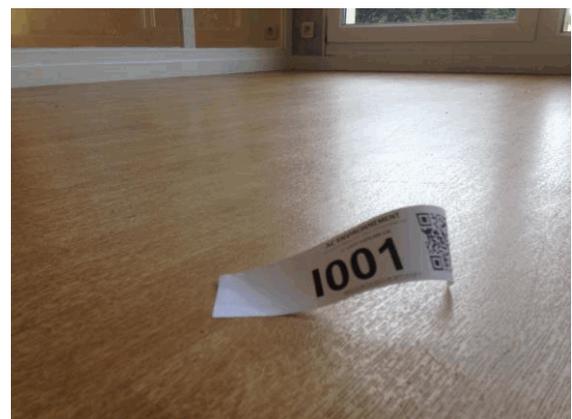
Appartement n°30	Vol 8 (Salon)	Revêtement de sol	Lés plastiques avec colle jaune et ragréage supplémentaire	I1			I1 - 1				Aucun prélèvement réalisé à la demande du client sur les revêtements de sols non d'origines.
Appartement n°30	Vol 2 (Chambre 2)	Revêtement de sol	Lés plastiques avec colle jaune et ragréage supplémentaire	I1			I1 - 1				Aucun prélèvement réalisé à la demande du client sur les revêtements de sols non d'origines.

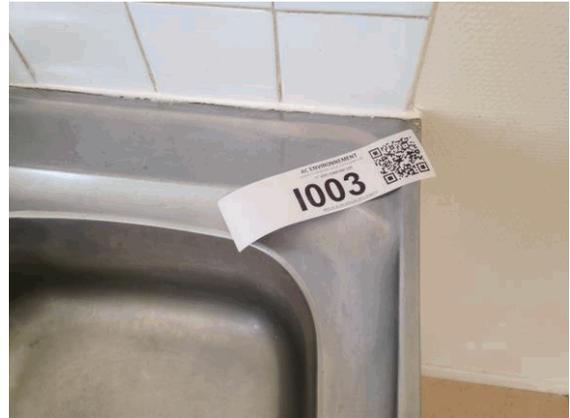
Appartement n°30	Vol 3 (Cuisine)	Evier	Mastic étanchéité	I3			I3 - 1				Aucun prélèvement réalisé à la demande du client sur l'ensemble des mastics des appareils sanitaires et équipements divers
