## Rapport de mission de repérage des matériaux et produits contenant de l'amiante avant travaux

Adresse :	ROUTE DE NEAU
CP - Ville :	53600 EVRON
Référence client :	_0018200002_
Date du repérage :	12/04/2017
Désignation :	Bâtiment composé de 1 cage et de 2 étages

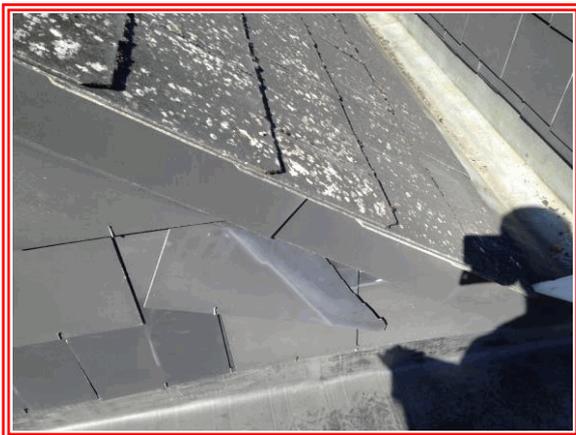
S40 - 1 (A40)

Vol 26 (Toiture)	Conduits, canalisations et équipements	Conduit air	Conduit en fibres-ciment	S39
Vol 26 (Toiture)	Toiture et étanchéité	Ardoises	Ardoises composites	S40

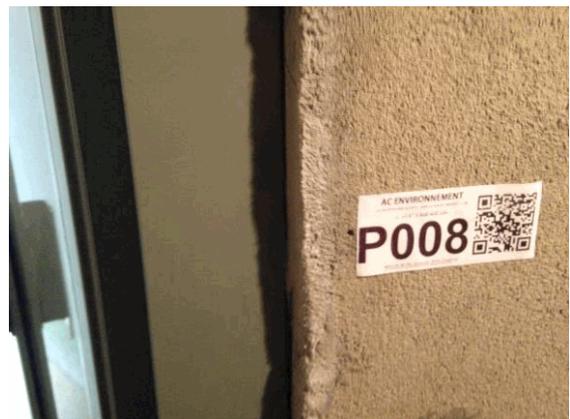
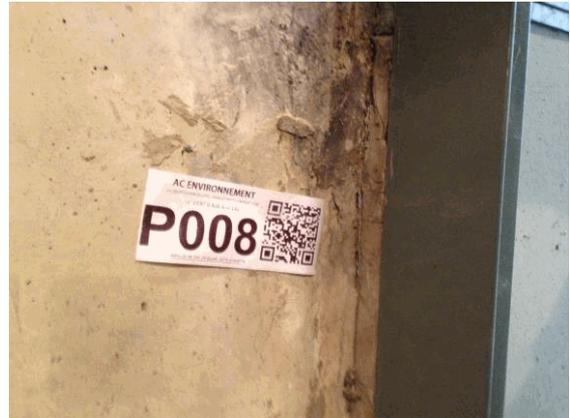
002HD001456 n°8 - 1 (P8)

Sous sol	Vol 5 (accès caves)	Murs et cloisons	Enduit de rebouchage	P8	Réalisation d'un prélèvement	rebouchage ciment gris et enduit beige	002HD0014 56 n°8 - 1 - 002HD0014 56 n°8 - 2 - 002HD0014 56 n°8 - 3	P8	Enduit gris en vrac + matériau beige	Négatif	Négatif sur analyse
Sous sol	Vol 2 (local tech)	Murs et cloisons / Plafond	Ensemble des enduit de rebouchage ciment	P9	Réalisation d'un prélèvement	Autour conduits / Jonction entre murs et plafond	002HD0014 56 n°9 - 1 - 002HD0014 56 n°9 - 2	P9	Enduit gris en vrac avec fibres visibles + peinture non séparable	Positif	Présence sur analyse
Sous sol	Vol 2 (local tech)	Murs et cloisons / Plafond	Ensemble des enduit de rebouchage ciment	P9	Sondage et extension de la zone homogène du prélèvement P9	Autour conduits / Jonction entre murs et plafond	002HD0014 56 n°9 - 1 - 002HD0014 56 n°9 - 2	P9	Enduit gris en vrac avec fibres visibles + peinture non séparable	Positif	Présence sur analyse

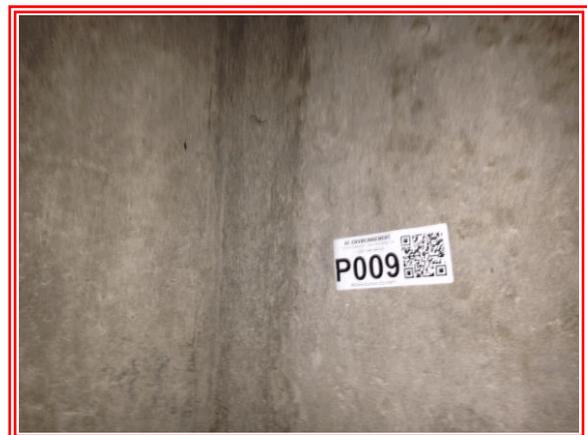
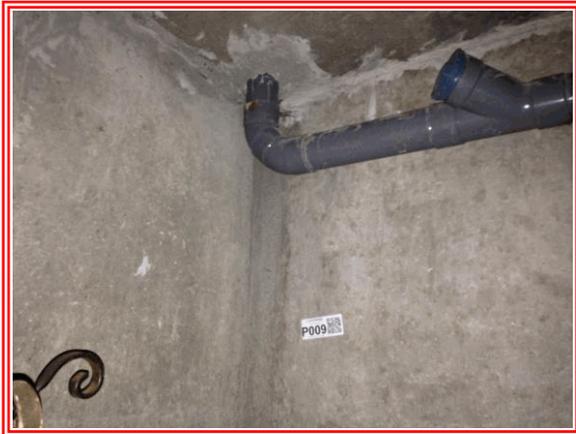
002HD001456 n°9 - 1 (P9)

PC RDC	Vol 16 (Local technique)	Murs et cloisons / Plafond	Ensemble des enduit de rebouchage ciment	S63 (P9)	Sondage et extension de la zone homogène du prélèvement P9	Autour conduits / Jonction entre murs et plafond	002HD0014 56 n°9 - 1 - 002HD0014 56 n°9 - 2	P9	Enduit gris en vrac avec fibres visibles + peinture non séparable	Positif	Présence sur analyse
PC etages	Vol 24 (Local tech 1)	Murs et cloisons / Plafond	Ensemble des enduit de rebouchage ciment	S64 (P9)	Sondage et extension de la zone homogène du prélèvement P9	Autour conduits / Jonction entre murs et plafond	002HD0014 56 n°9 - 1 - 002HD0014 56 n°9 - 2	P9	Enduit gris en vrac avec fibres visibles + peinture non séparable	Positif	Présence sur analyse

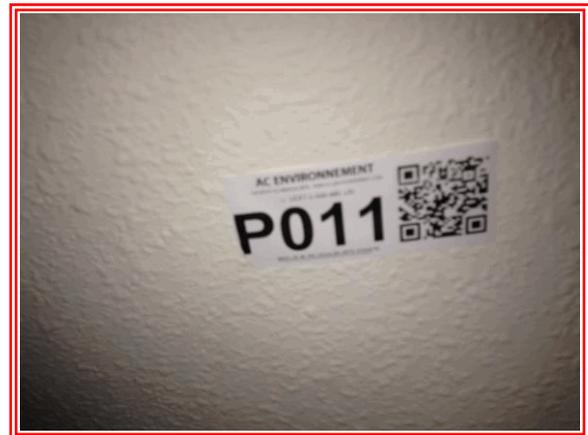
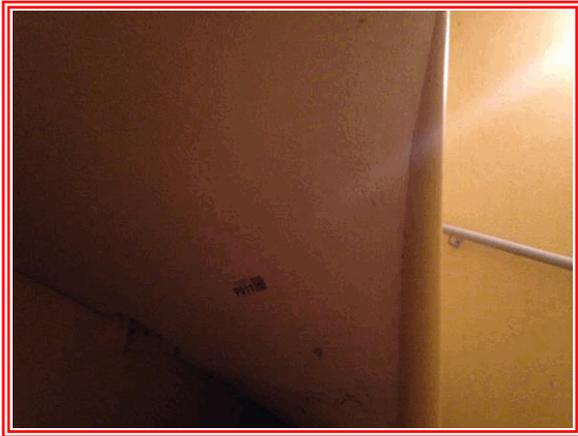
002HD001456 n°11 - 1 (P11)

Localisation	Catégorie	Composant	Partie de composant	Sur avis / réf pré.
Vol 2 (local tech)	Parois verticales intérieures et enduits	Murs et cloisons / Plafond	Ensemble des enduit de rebouchage ciment	P9
Vol 16 (Local technique)	Parois verticales intérieures et enduits	Murs et cloisons / Plafond	Ensemble des enduit de rebouchage ciment	P9
Vol 24 (Local tech 1)	Parois verticales intérieures et enduits	Murs et cloisons / Plafond	Ensemble des enduit de rebouchage ciment	P9
Vol 3 (local V.O)	Conduits, canalisations et équipements	Vide ordure	Conduit en fibres-ciment	S17
Vol 3 (local V.O)	Conduits, canalisations et équipements	Conduit air	Conduit en fibres-ciment	S18
Vol 3 (local V.O)	Conduits, canalisations et équipements	Conduit air	Conduit en fibres-ciment	S19
Vol 1 (escalier)	Plafond et faux-plafonds	Plafonds	Enduit plâtreux avec peinture gouttelé blanche	P11
Vol 15 (escalier)	Plafond et faux-plafonds	Plafonds	Enduit plâtreux avec peinture gouttelé blanche	P11

Vol 21 (escalier 1)	Plafond et faux-plafonds	Plafonds	Enduit plâtreux avec peinture gouttelé blanche	P11
Vol 15 (escalier)	Revêtement de sol	Revêtement de sol	Colles de plaque de marbre escalier	P17
Vol 21 (escalier 1)	Revêtement de sol	Revêtement de sol	Colles de plaque de marbre escalier	P17
Vol 25 (escalier 2)	Revêtement de sol	Revêtement de sol	Colles de plaque de marbre escalier	P17
Vol 14 (PC RDC)	Revêtement de sol	Revêtement de sol	Colles de carrelage	P21 Phase 1
Vol 13 (Hall d'entrée)	Revêtement de sol	Revêtement de sol	Colles de carrelage	P21 Phase 1
Vol 11 (SAS extérieur)	Revêtement de sol	Revêtement de sol	Colles de carrelage	P21 Phase 1

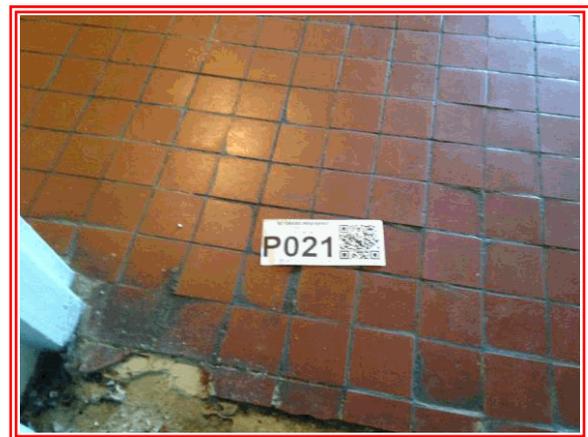
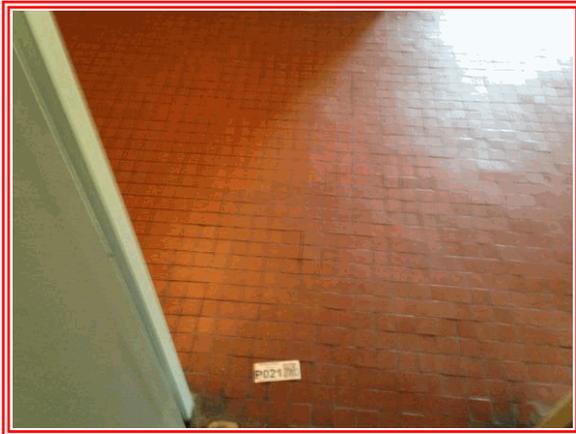
002HD001456 n°21 - 1 (P21)

Vol 12 (Local à velo 1)	Revêtement de sol	Revêtement de sol	Colles de carrelage	P21 Phase 1
Vol 13 (Hall d'entrée)	Plafond et faux-plafonds	Faux plafonds	Joints panneau / plaques	P24
Vol 12 (Local à velo 1)	Plafond et faux-plafonds	Faux plafonds	Joints panneau / plaques	P27
Vol 19 (local VO 1)	Parois verticales intérieures et enduits	Murs et cloisons	Enduit ciment (ragréage mural)	P29
Vol 23 (local VO 2)	Parois verticales intérieures et enduits	Murs et cloisons	Enduit ciment (ragréage mural)	P29
Vol 22 (PC R+2)	Parois verticales intérieures et enduits	Murs et cloisons	Enduit ciment (ragréage mural)	P29
Vol 17 (Local VO)	Parois verticales intérieures et enduits	Murs et cloisons	Enduit ciment (ragréage mural)	P29
Vol 18 (PC R+1)	Parois verticales intérieures et enduits	Murs et cloisons	Enduit de rebouchage platreux gaine technique	P30
Vol 26 (Toiture)	Parois verticales intérieures et enduits	Menuiseries	cadre	P36

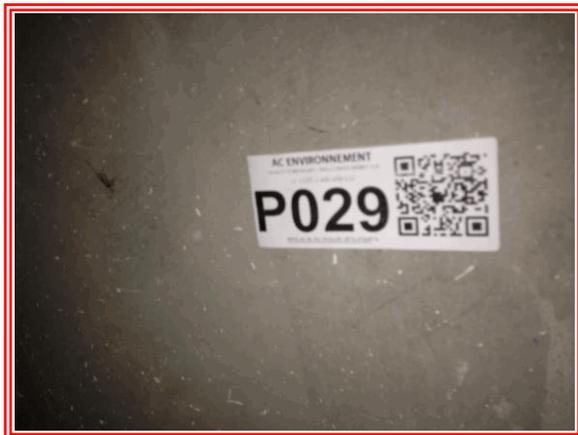
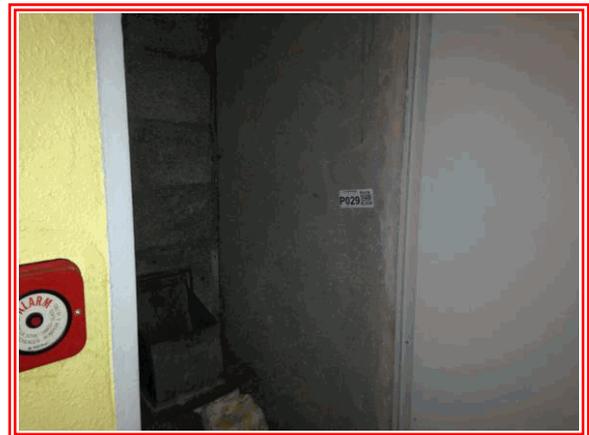
002HD001456 n°29 - 1 (P29)

PC etages	Vol 22 (PC R+2)	Murs et cloisons	Enduit ciment (ragréage mural)	S37 (P29)	Sondage et extension de la zone homogène du prélèvement P29		002HD001456 n°29 - 1 - 002HD001456 n°29 - 2	P29	Enduit gris en vrac + peinture en faible quantité non séparable	Positif	Présence sur analyse
PC RDC	Vol 17 (Local VO)	Murs et cloisons	Enduit ciment (ragréage mural)	S87 (P29)	Sondage et extension de la zone homogène du prélèvement P29		002HD001456 n°29 - 1 - 002HD001456 n°29 - 2	P29	Enduit gris en vrac + peinture en faible quantité non séparable	Positif	Présence sur analyse
