Rapport de mission de repérage des matériaux et produits contenant de l'amiante avant travaux

Adresse :	ROUTE DE NEAU
CP - Ville :	53600 EVRON
Référence client :	_0018200003_
Date du repérage :	02/08/2016
Désignation :	Bâtiment composé de 1 cage et de 3 étages

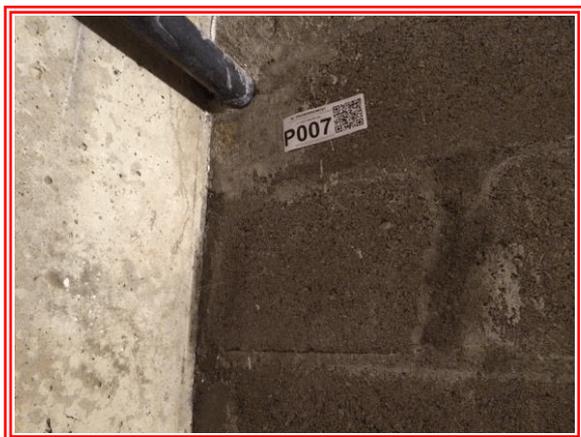
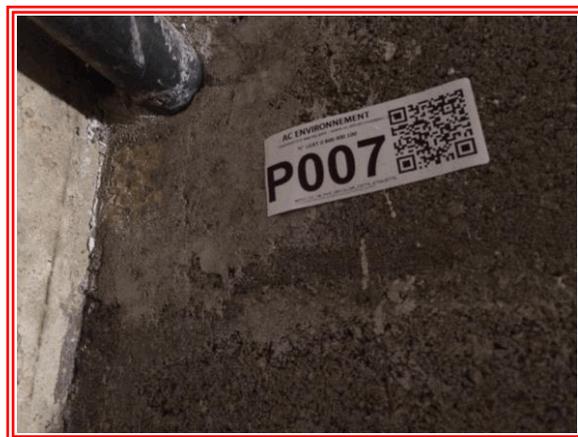
002LQ000349 n°7 - 1 (P7)

Sous-sol	Vol 5 (Sous-sol 2)	Murs et cloisons	Enduit de rebouchage	S15 (P7)	Sondage et extension de la zone homogène du prélèvement P7	rebouchage ciment	002LQ0003 49 n°7 - 1 - 002LQ0003 49 n°7 - 2	P7	Enduit gris en vrac non séparable + matériau gris hétérogène non séparable	Positif	Présence sur analyse

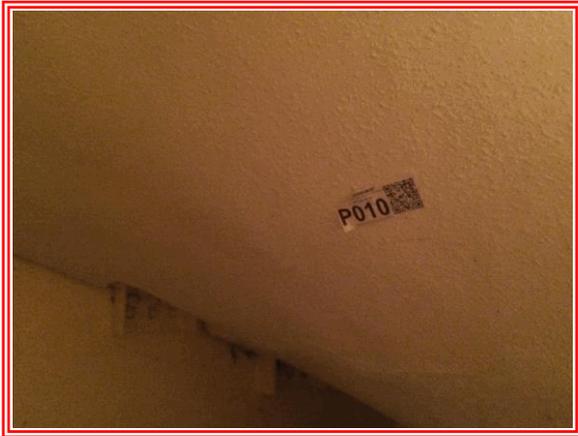
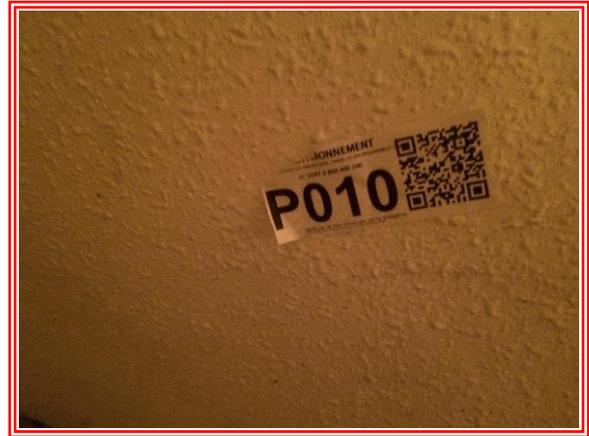
002LQ000349 n°10 - 1 (P10)

Vol 18 (Accès étage 1)	Plafond et faux-plafonds	Plafonds	Enduit ciment	P10
Vol 20 (Accès étage 2)	Plafond et faux-plafonds	Plafonds	Enduit ciment	P10
Vol 24 (Accès étage 3)	Plafond et faux-plafonds	Plafonds	Enduit ciment	P10
Vol 4 (Accès sous-sol 2)	Revêtement de sol	Revêtement de sol	Chape maigre	P11
Vol 18 (Accès étage 1)	Revêtement de sol	Revêtement de sol	Colles de carrelage	P14
Vol 20 (Accès étage 2)	Revêtement de sol	Revêtement de sol	Colles de carrelage	P14
Vol 24 (Accès étage 3)	Revêtement de sol	Revêtement de sol	Colles de carrelage	P14
Vol 28 (Accès étage 4)	Revêtement de sol	Revêtement de sol	Colles de carrelage	P14
Vol 11 (Local à vélo 1)	Parois verticales intérieures et enduits	Murs et cloisons	Enduit ciment	P18
Vol 14 (Hall d'entrée)	Plafond et faux-plafonds	Faux plafonds	Jonctions faux-plafond / structure cadre	P27
Vol 31 (Toiture)	Parois verticales intérieures et enduits	Menuiseries		P35

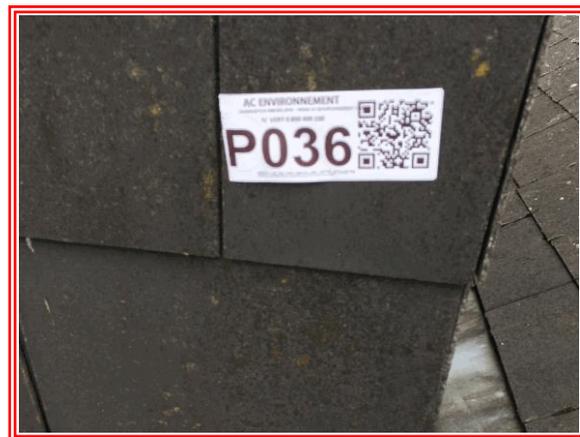
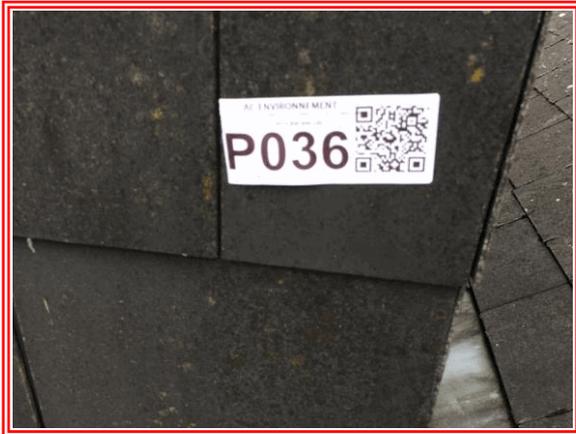
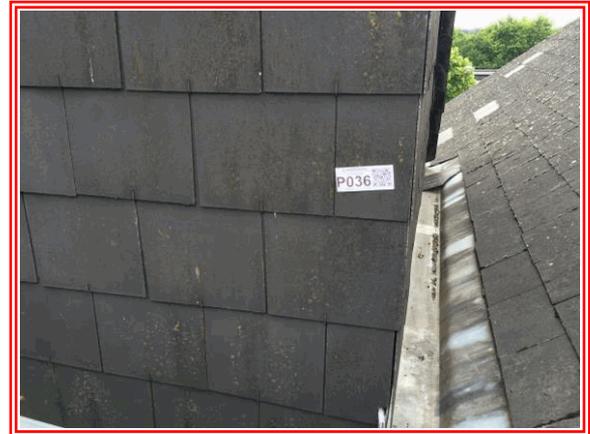
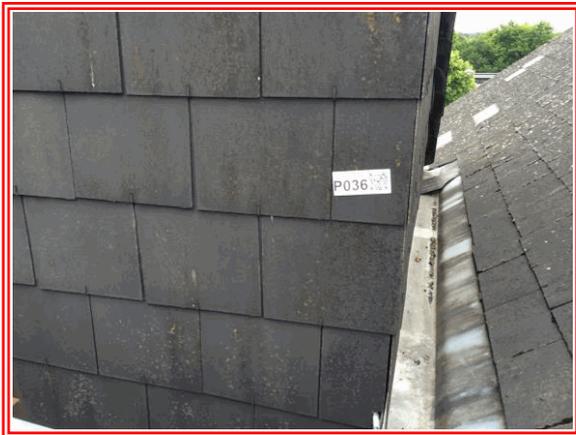
002LQ000349 n°36 - 1 (P36)

Vol 31 (Toiture)	Toiture et étanchéité	Eléments ponctuels	Mitron	S68
Vol 31 (Toiture)	Toiture et étanchéité	Ardoises	Ardoises composites	P36
Vol 28 (Accès étage 4)	Plafond et faux-plafonds	Plafonds	Enduit plâtre	P42
