Rapport de mission de repérage des matériaux et produits contenant de l'amiante avant travaux

Adresse :	LES ROCHERS BAT A - LES ROCHERS 1
CP - Ville :	53410 PORT BRILLET
Référence client :	_00195000010000100001_
Date du repérage :	07/07/2017
Désignation :	Appartement n° 1 de type 4 situé au RDC

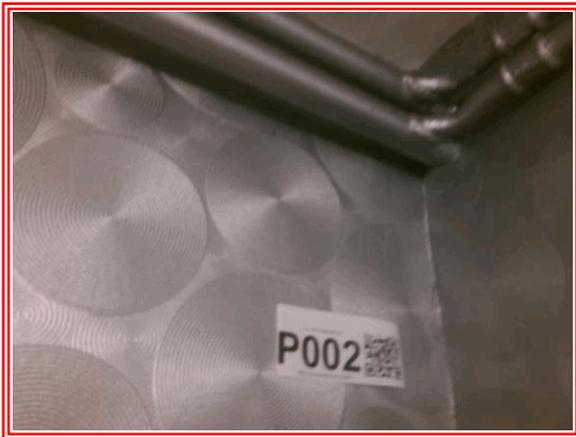
002NJ000337 n°2 - 2 (P2)

Plan	Localisation	Composant	Partie composant	Descriptif de l'action menée				Laboratoire			Conclusion
				Réf action	Observation	Précision loc.	Ref photo	Ref Prél.	Descriptif	Résultat	
Appartement 1	Vol 9 (Salle d'eau)	Murs et cloisons	Enduit plâtre (Porteur pièces humides)	P1	Réalisation d'un prélèvement		002NJ0003 37 n°1 - 2 - 002NJ0003 37 n°1 - 4	P1	Enduit plâtre (Porteur pièces humides)	Négatif	Négatif sur analyse
Appartement 1	Vol 1 (W.C) - Vol 3 (Cuisine)	Murs et cloisons	Enduit plâtre (Porteur pièces humides)	S1 - S2	Sondage et extension de la zone homogène du prélèvement P1		002NJ0003 37 n°1 - 2 - 002NJ0003 37 n°1 - 4	P1	Enduit plâtre (Porteur pièces humides)	Négatif	Négatif sur analyse
Appartement 1	Vol 9 (Salle d'eau)	Murs et cloisons	Cloison et doublage plaque plâtre pièces humides	P2	Réalisation d'un prélèvement		002NJ0003 37 n°2 - 2 - 002NJ0003 37 n°2 - 4	P2	Cloison et doublage plaque plâtre pièces humides	Positif	Présence sur analyse

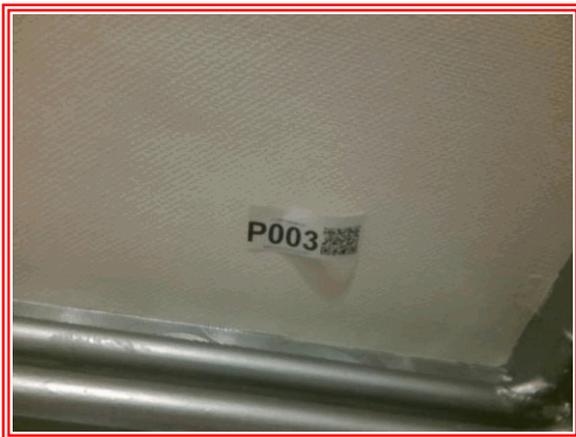
002NJ000337 n°3 - 2 (P3)

Plan	Localisation	Composant	Partie composant	Descriptif de l'action menée				Laboratoire			Conclusion
				Réf action	Observation	Précision loc.	Ref photo	Ref Prél.	Descriptif	Résultat	
Appartement 1	Vol 9 (Salle d'eau)	Plafonds	Enduit plâtre (Plafond pièces humides)	P3	Réalisation d'un prélèvement		002NJ0003 37 n°3 - 2 - 002NJ0003 37 n°3 - 4	P3	Enduit plâtre (Plafond pièces humides)	Positif	Présence sur analyse
Appartement 1	Vol 1 (W.C)	Plafonds	Enduit plâtre (Plafond pièces humides)	S4 (P3)	Sondage et extension de la zone homogène du prélèvement P3		002NJ0003 37 n°3 - 2 - 002NJ0003 37 n°3 - 4	P3	Enduit plâtre (Plafond pièces humides)	Positif	Présence sur analyse
Appartement 1	Vol 3 (Cuisine)	Plafonds	Enduit plâtre (Plafond pièces humides)	S5 (P3)	Sondage et extension de la zone homogène du prélèvement P3		002NJ0003 37 n°3 - 2 - 002NJ0003 37 n°3 - 4	P3	Enduit plâtre (Plafond pièces humides)	Positif	Présence sur analyse

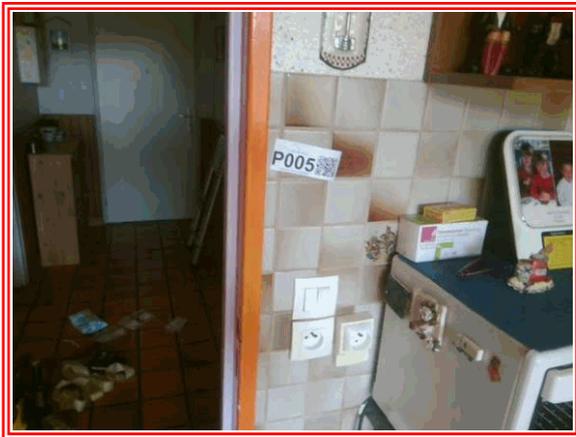
002NJ000337 n°5 - 4 (P5)

Plan	Localisation	Composant	Partie composant	Descriptif de l'action menée				Laboratoire			Conclusion
				Réf action	Observation	Précision loc.	Ref photo	Ref Prél.	Descriptif	Résultat	
Appartement 1	Vol 9 (Salle d'eau)	Revêtement de mur	Colle de carrelage (faïence)	P4	Réalisation d'un prélèvement		002NJ0003 37 n°4 - 2 - 002NJ0003 37 n°4 - 4	P4	Colle beige + couche plâtrée blanche en faible quantité non séparable	Négatif	Négatif sur analyse
Appartement 1	Vol 3 (Cuisine)	Revêtement de mur	Colle de carrelage (faïence)	P5	Réalisation d'un prélèvement		002NJ0003 37 n°5 - 2 - 002NJ0003 37 n°5 - 4	P5	Colle de carrelage (faïence)	Positif	Présence sur analyse

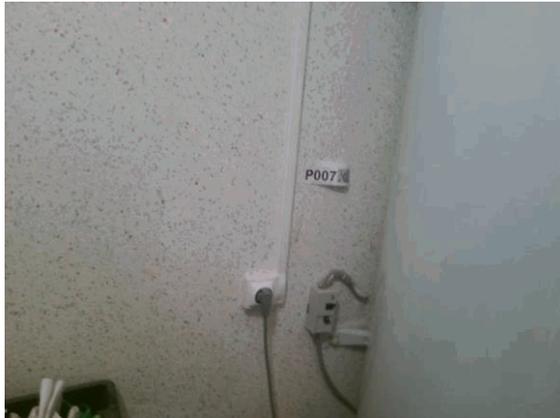
002NJ000337 n°7 - 4 (P7)

Appartement 1	Vol 2 (Débaras 1)	Murs et cloisons	Enduit plâtre (Porteur pièces sèches)	P7	Réalisation d'un prélèvement		002NJ0003 37 n°7 - 2 - 002NJ0003 37 n°7 - 4	P7	Enduit plâtre (Porteur pièces sèches)	Négatif	Négatif sur analyse

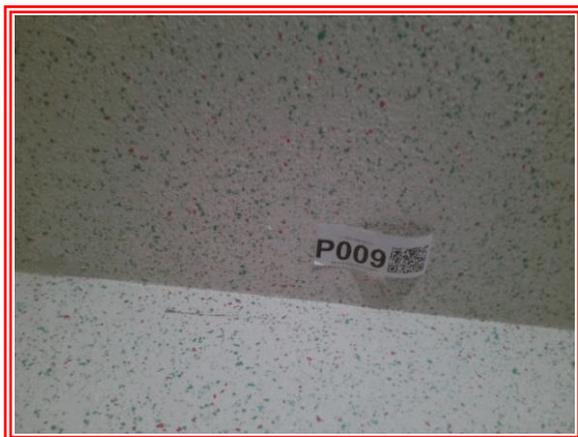
002NJ000337 n°9 - 2 (P9)

Appartement 1	Vol 2 (Débaras 1)	Plafonds	Enduit plâtre (Plafond pièces sèches)	P9	Réalisation d'un prélèvement		002NJ0003 37 n°9 - 2	P9	Enduit plâtre (Plafond pièces sèches)	Positif	Présence sur analyse
Appartement 1	Vol 8 (Chambre 3)	Plafonds	Enduit plâtre (Plafond pièces sèches)	S22 (P9)	Sondage et extension de la zone homogène du prélèvement P9		002NJ0003 37 n°9 - 2	P9	Enduit plâtre (Plafond pièces sèches)	Positif	Présence sur analyse
Appartement 1	Vol 7 (Chambre 2)	Plafonds	Enduit plâtre (Plafond pièces sèches)	S23 (P9)	Sondage et extension de la zone homogène du prélèvement P9		002NJ0003 37 n°9 - 2	P9	Enduit plâtre (Plafond pièces sèches)	Positif	Présence sur analyse

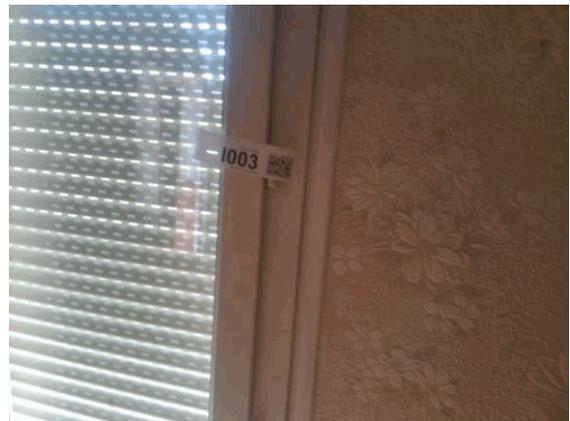
Appartement 1	Vol 7 (Chambre 2)	Menuiseries	Joint vitrier	I3			I3 - 2				Aucun prélèvement réalisé à la demande du client sur les menuiseries PVC
