## Rapport de mission de repérage des matériaux et produits contenant de l'amiante avant travaux

Adresse :	LES ROCHERS BAT A - LES ROCHERS 1
CP - Ville :	53410 PORT BRILLET
Référence client :	_00195000010000100002_
Date du repérage :	22/08/2017
Désignation :	Appartement n° 2 de type 3 situé au RDC

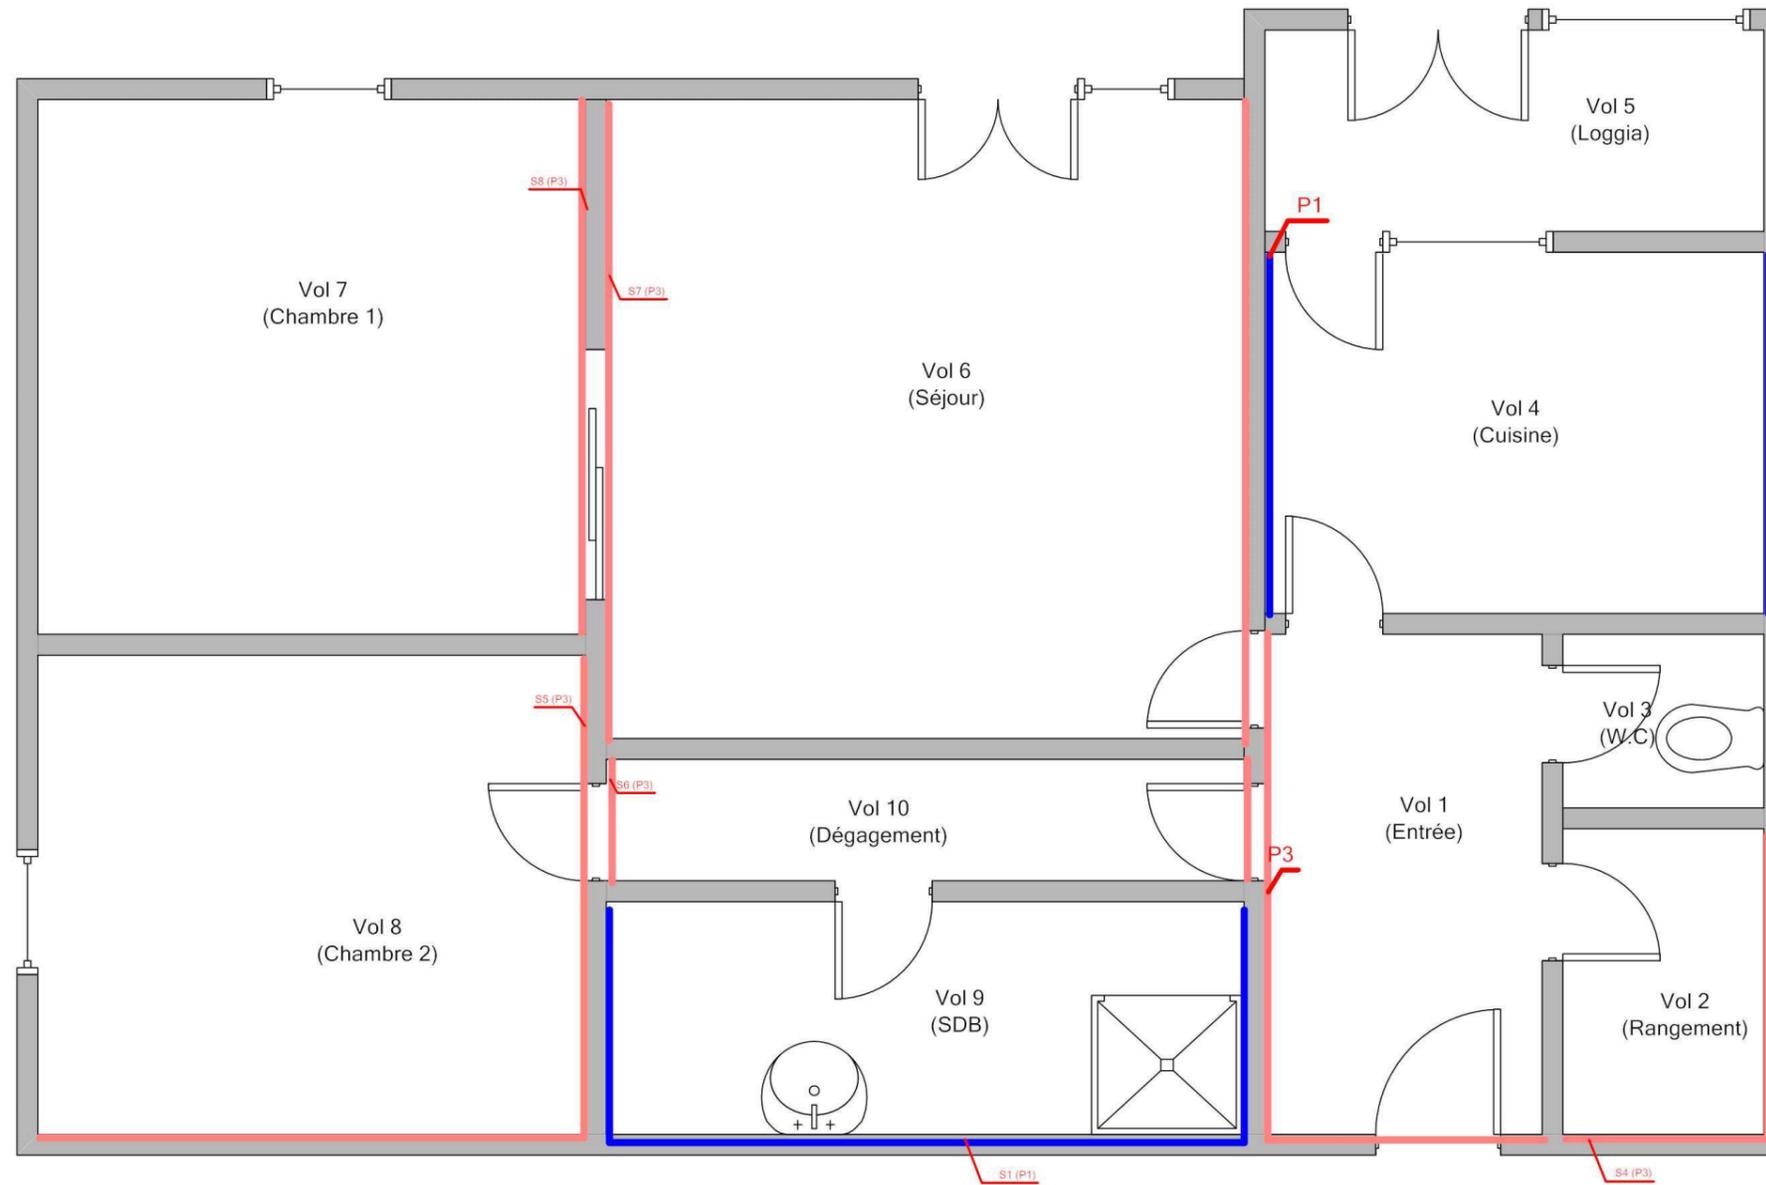
# APPARTEMENT N°2 - MPCA PAROIS VERTICALES INTÉRIEURES ET ENDUITS

P1 : Enduit plâtre porteur pièces humides
	P3 : Enduit plâtre porteur pièces sèches

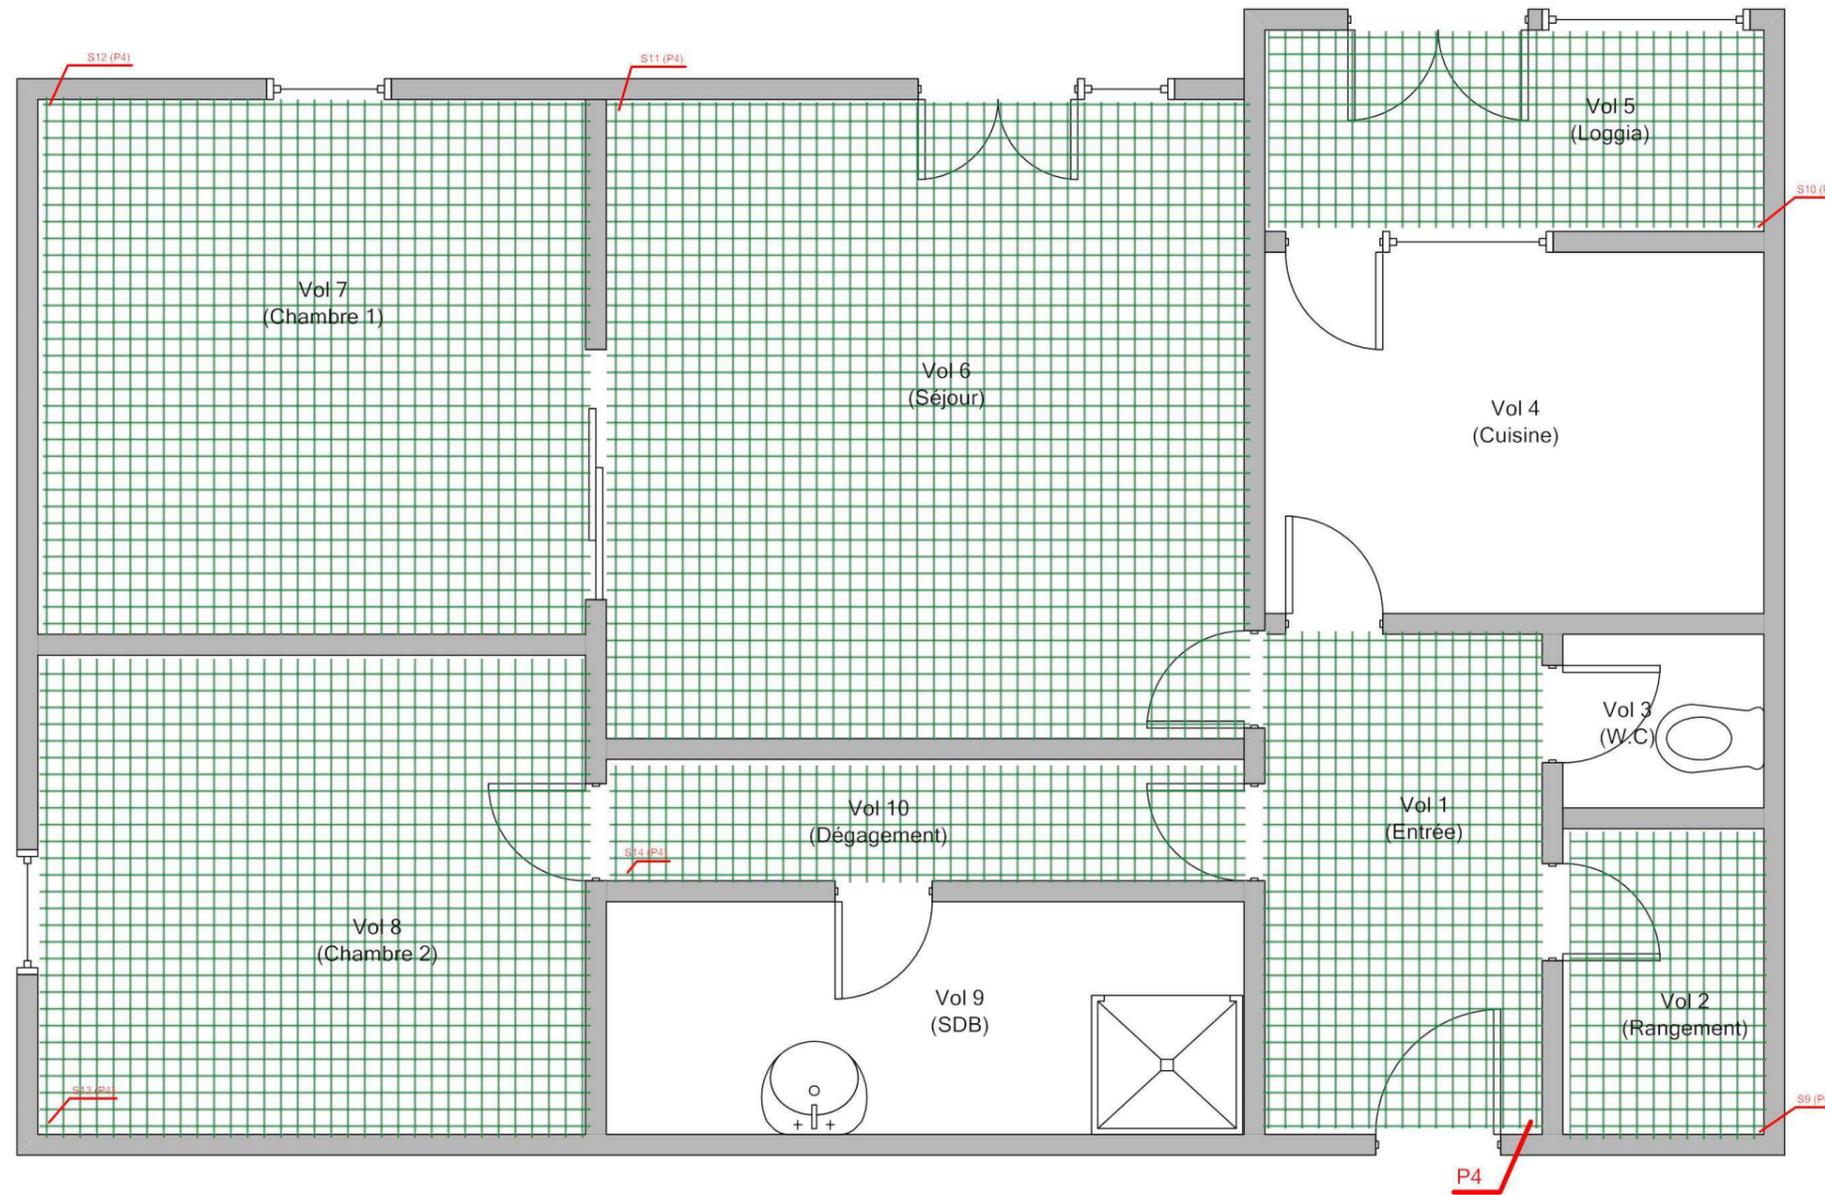
# APPARTEMENT N°2 - MPCA PLAFOND ET FAUX-PLAFONDS

P4 : Enduit plâtre  
Plafond pièces sèches

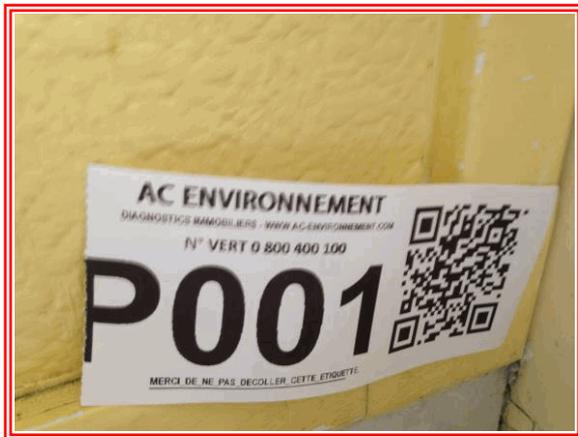
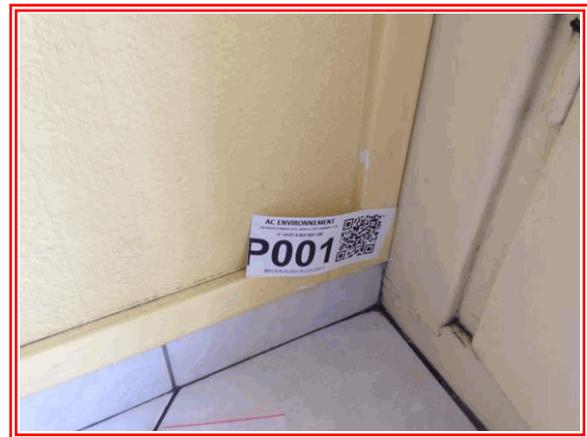
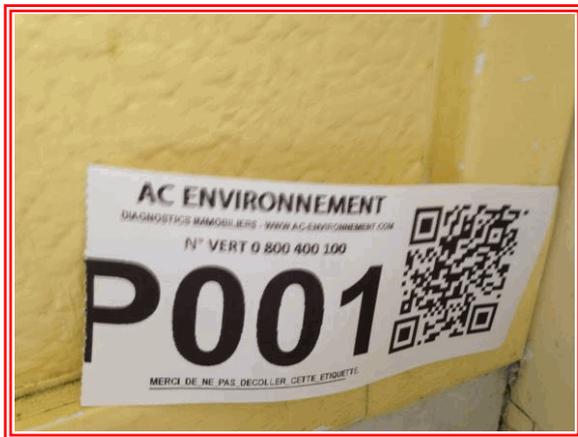
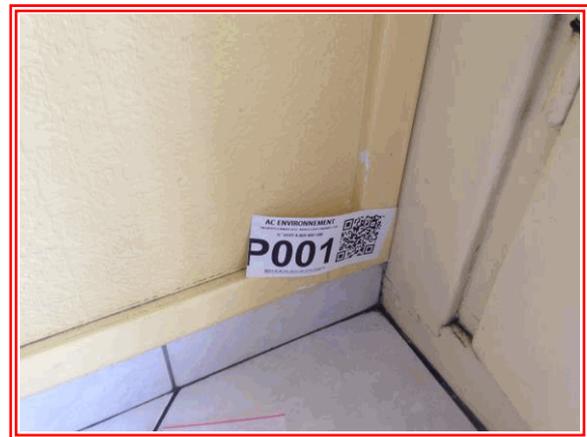
002VZ000108 n°1 - 1 (P1)

002VZ000108 n°1 - 2 (P1)

002VZ000108 n°1 - 3 (P1)

002VZ000108 n°1 - 4 (P1)

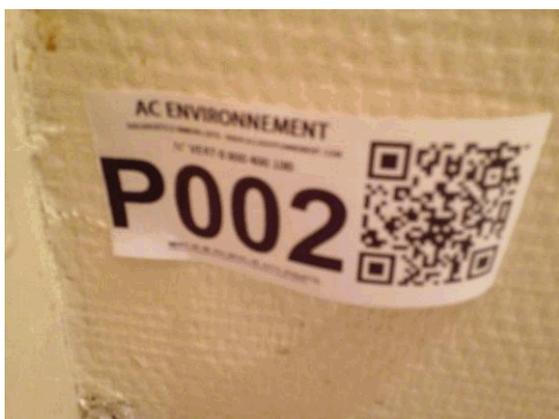
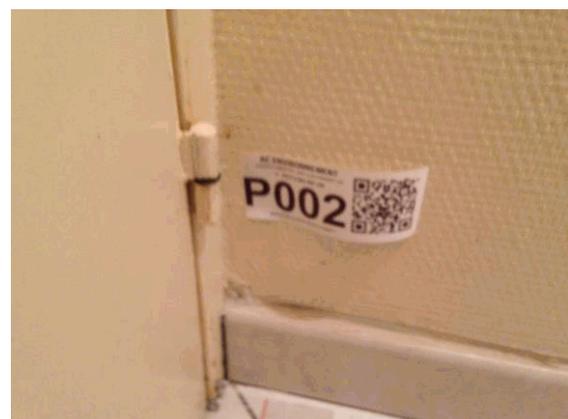
002VZ000108 n°2 - 1 (P2)

002VZ000108 n°2 - 2 (P2)

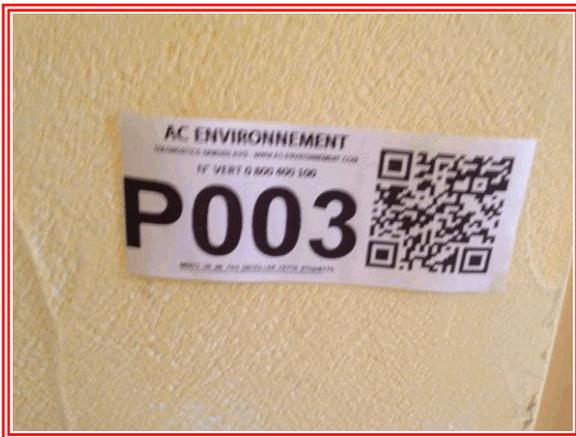
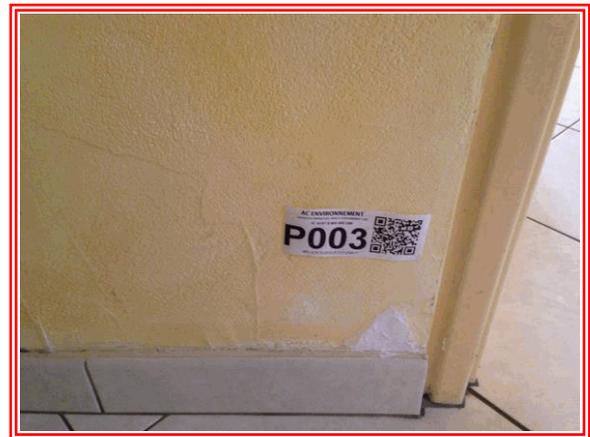
002VZ000108 n°3 - 1 (P3)

002VZ000108 n°3 - 2 (P3)

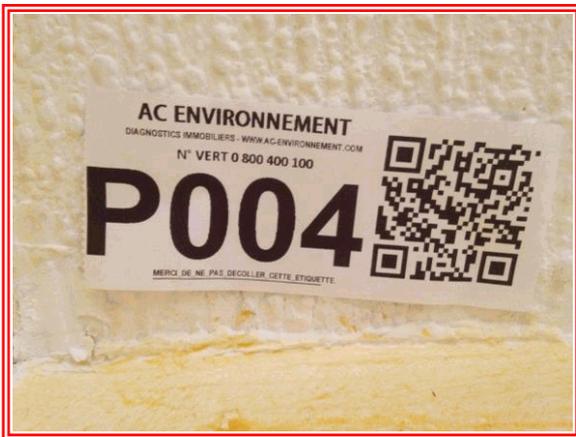
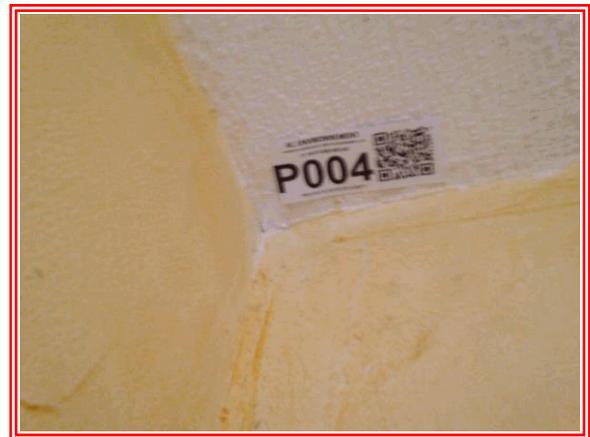
002VZ000108 n°4 - 1 (P4)

002VZ000108 n°4 - 2 (P4)

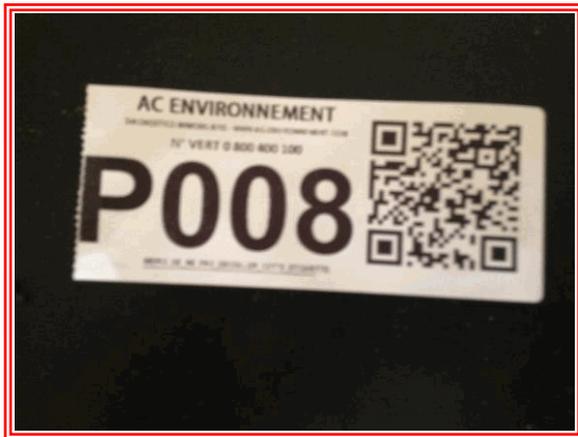
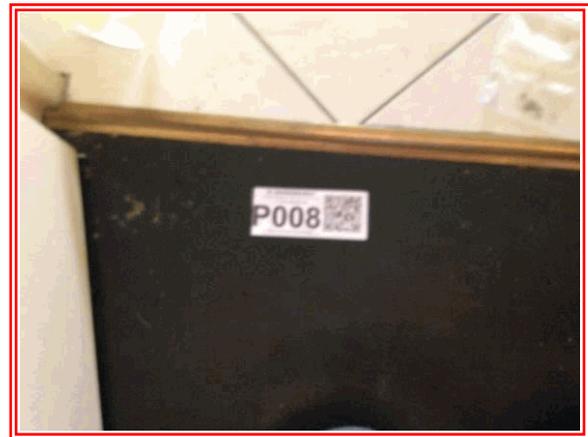
002VZ000108 n°8 - 1 (P8)

002VZ000108 n°8 - 2 (P8)
