## Rapport de mission de repérage des matériaux et produits contenant de l'amiante avant travaux

Adresse :	LES ROCHERS 1
CP - Ville :	53410 PORT BRILLET
Référence client :	_0019500001_
Date du repérage :	13/04/2017
Désignation :	Bâtiment composé de 1 cage et de 2 étages

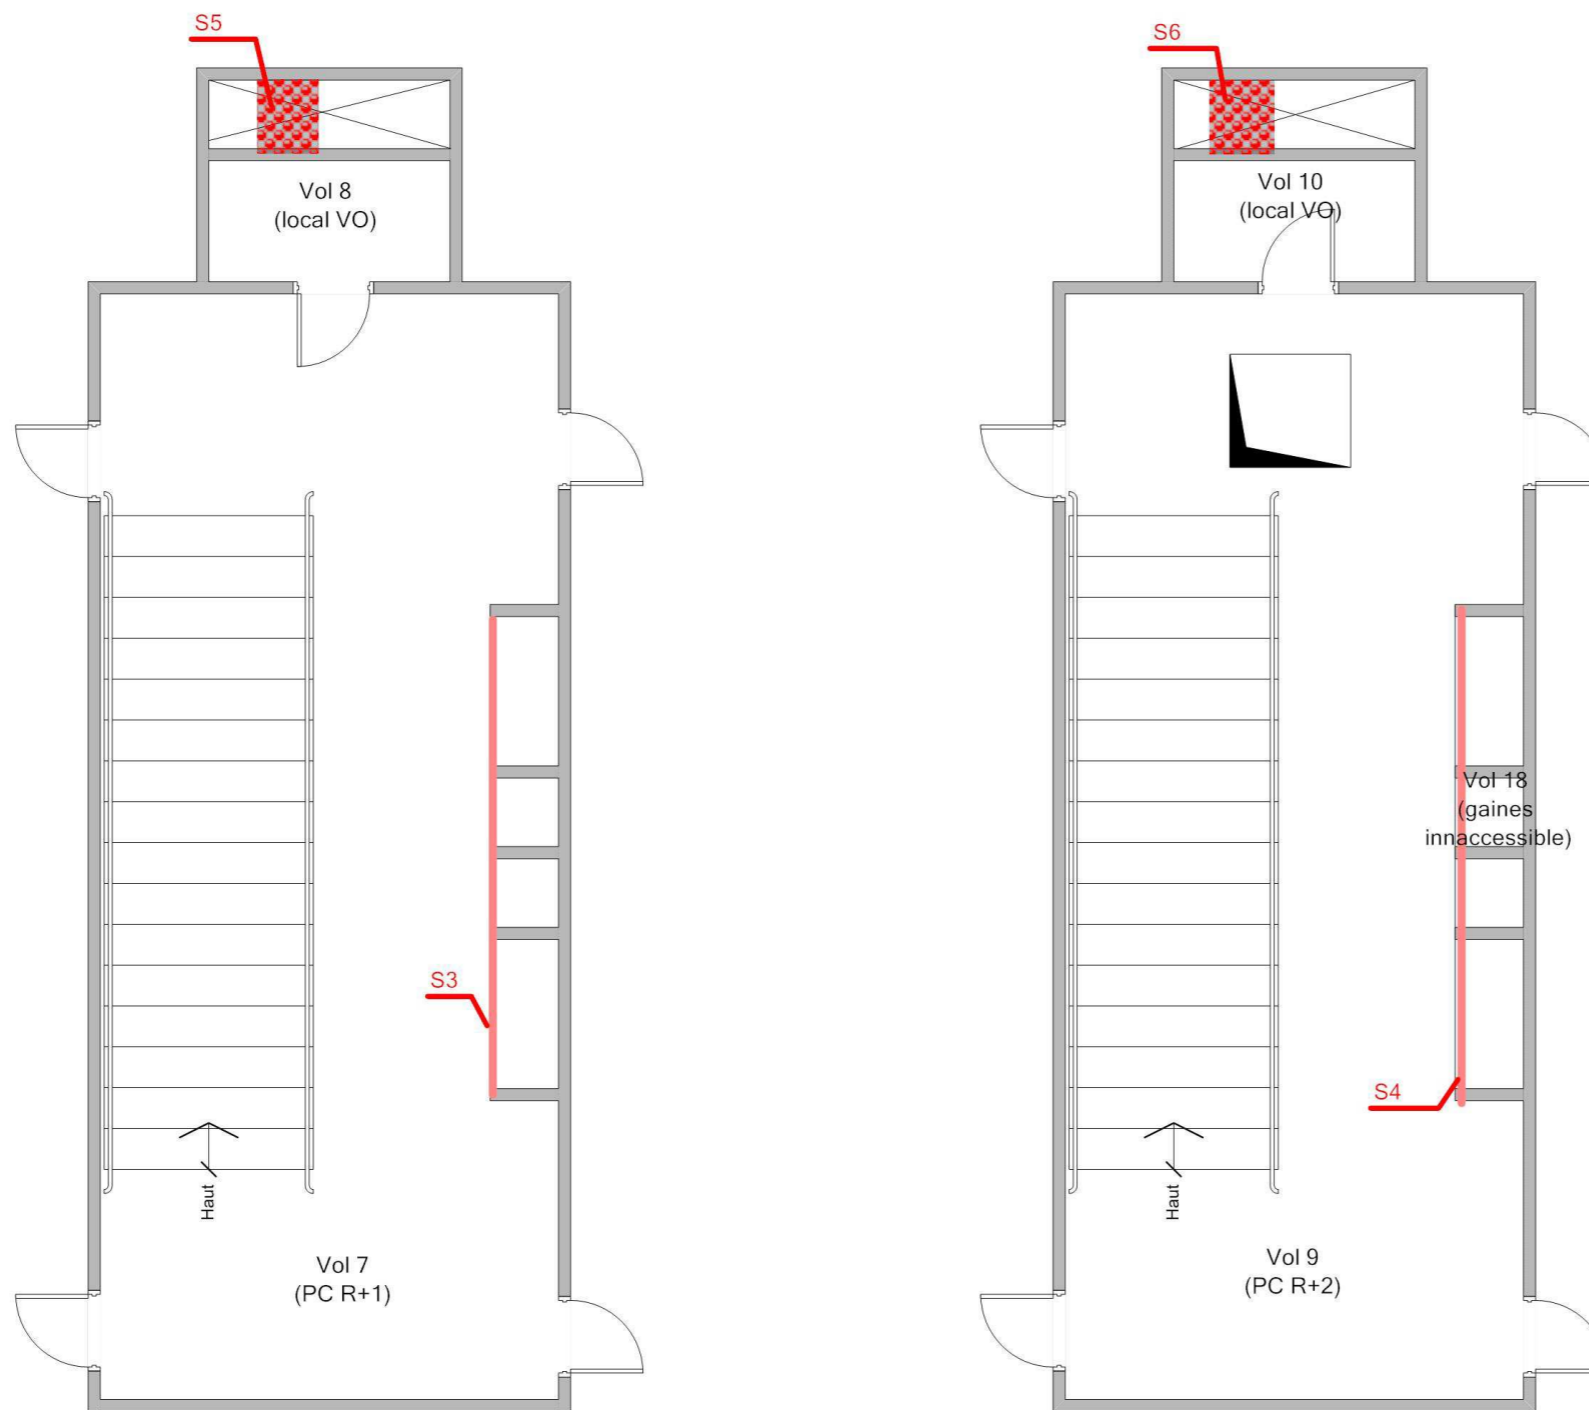
**PC ETAGE - MPCA TOUTES CATÉGORIES CONFONDUES**

S3: Plaques planes en fibres-ciment (imposte gaine technique)
	S6: Conduit en fibres-ciment
	S5: Conduit en fibres-ciment
	S4: Plaques planes en fibres-ciment (imposte gaine technique)

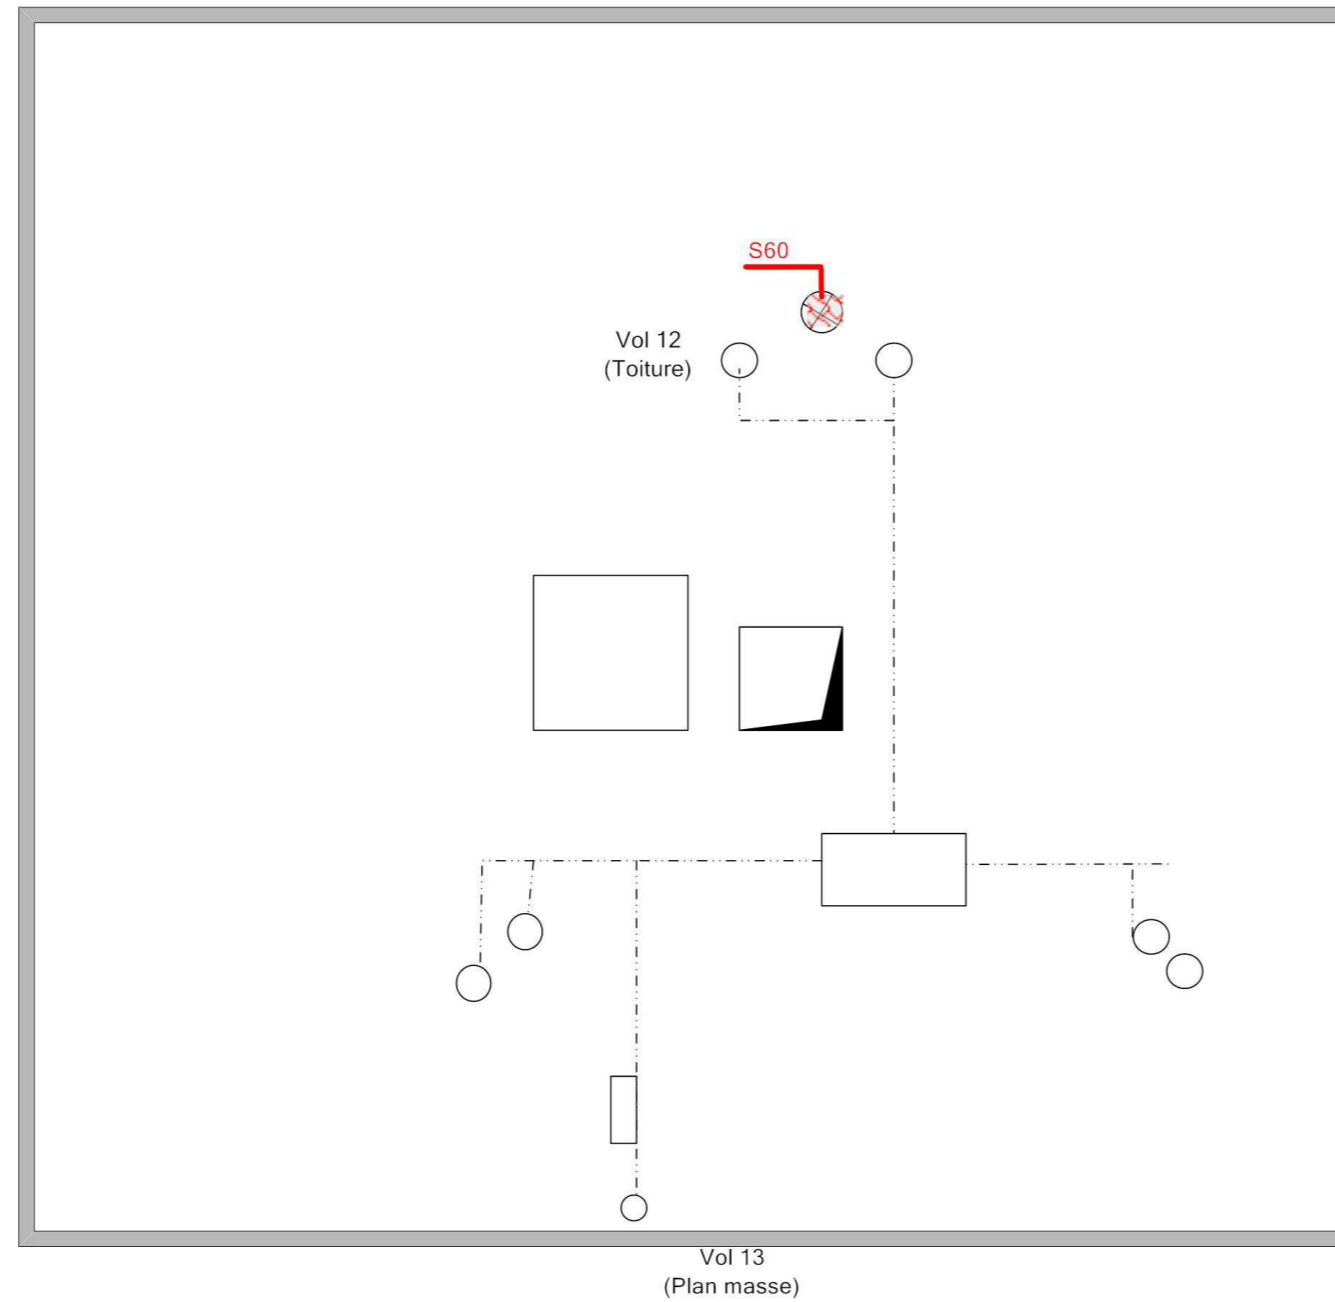
S60: Mitron

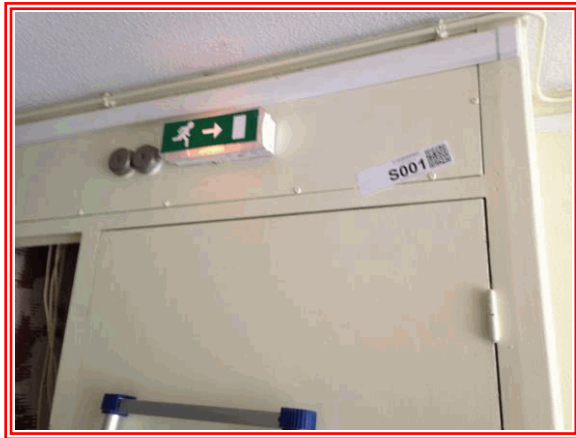
S1 - 3 (A1)

PC RDC	Vol 3 (PC RDC)	Murs et cloisons	Plaques planes en fibres-ciment	S1	Réalisation d'un sondage	Imposte porte gaines techniques	002HD0014 57 n°12 - 1 - - 002HD0014 57 n°12 - 2 - - S1 - 3				Présence sur jugement personnel de l'opérateur de repérage

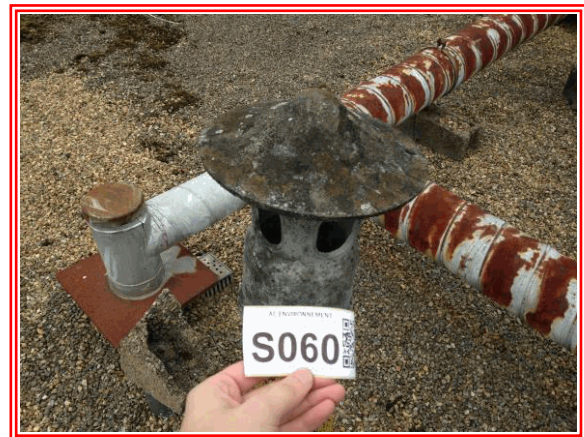
S60 - 1 (A60)

Localisation	Catégorie	Composant	Partie de composant	Sur avis / réf pré.
Vol 3 (PC RDC)	Parois verticales intérieures et enduits	Murs et cloisons	Plaques planes en fibres-ciment	S1
Vol 7 (PC R+1)	Parois verticales intérieures et enduits	Murs et cloisons	Plaques planes en fibres-ciment	S3
Vol 9 (PC R+2)	Parois verticales intérieures et enduits	Murs et cloisons	Plaques planes en fibres-ciment	S4
Vol 8 (local VO)	Conduits, canalisations et équipements	Vide ordure	Conduit en fibres-ciment	S5
Vol 10 (local VO)	Conduits, canalisations et équipements	Vide ordure	Conduit en fibres-ciment	S6
Vol 12 (Toiture)	Toiture et étanchéité	Eléments ponctuels	Mitron	S60
