Rapport de mission de repérage des matériaux et produits contenant de l'amiante avant travaux

Adresse :	LES ROCHERS BAT B - LES ROCHERS 2
CP - Ville :	53410 PORT BRILLET
Référence client :	_00196000020000100011_
Date du repérage :	07/07/2017
Désignation :	Appartement n° 11 de type 4 situé au RDC

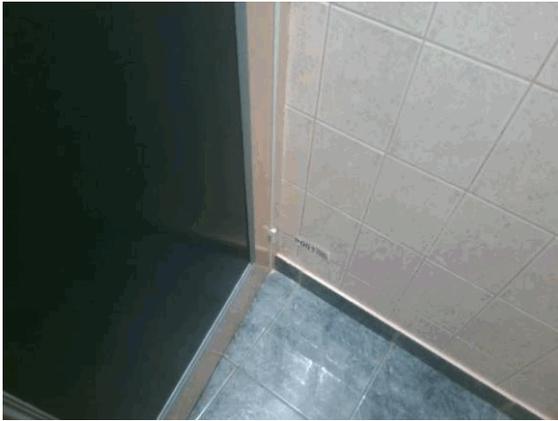
002NJ000338 n°1 - 6 (P1)

Plan	Localisation	Composant	Partie composant	Descriptif de l'action menée				Laboratoire			Conclusion
				Réf action	Observation	Précision loc.	Ref photo	Ref Prél.	Descriptif	Résultat	
Appartement 11	Vol 9 (Salle d'eau)	Murs et cloisons	Enduit plâtre	P1	Réalisation d'un prélèvement	Porteur	002NJ0003 38 n°1 - 2 - 002NJ0003 38 n°1 - 6	P1	Enduit plâtreux blanc + matériau gris en faible quantité non séparable + peintures multiples non séparable	Négatif	Négatif sur analyse
Appartement 11	Vol 3 (Cuisine)	Murs et cloisons	Enduit plâtre	S1	Sondage et extension de la zone homogène du prélèvement P1	Porteur	002NJ0003 38 n°1 - 2 - 002NJ0003 38 n°1 - 6	P1	Enduit plâtreux blanc + matériau gris en faible quantité non séparable + peintures multiples non séparable	Négatif	Négatif sur analyse
Appartement 11	Vol 2 (W.C)	Murs et cloisons	Jonction entre panneaux préfabriqués	P2	Réalisation d'un prélèvement		002NJ0003 38 n°2 - 2	P2	Enduit plâtreux blanc en vrac + peinture non séparable + papier non séparable + carton non séparable	Négatif	Négatif sur analyse

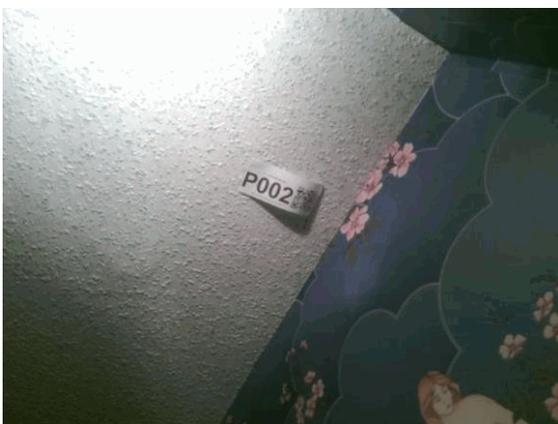
002NJ000338 n°2 - 2 (P2)

Appartement 11	Vol 9 (Salle d'eau) - Vol 3 (Cuisine)	Murs et cloisons	Jonction entre panneaux préfabriqués	S2 - S3	Sondage et extension de la zone homogène du prélèvement P2		002NJ0003 38 n°2 - 2	P2	Enduit plâtreux blanc en vrac + peinture non séparable + papier non séparable + carton non séparable	Négatif	Négatif sur analyse
Appartement 11	Vol 1 (Débaras 2)	Murs et cloisons	Enduit plâtre	P6	Réalisation d'un prélèvement	Porteur	002NJ0003 38 n°6 - 2 - 002NJ0003 38 n°6 - 4	P6	Enduit plâtreux blanc en vrac + enduit gris en vrac hétérogène + peinture non séparable	Négatif	Négatif sur analyse
Appartement 11	Vol 5 (Séjour) - Vol 6 (Salon) - Vol 12 (Entrée) - Vol 10 (Dégagement) - Vol 7 (Chambre 1) - Vol 8 (Chambre 2) - Vol 11 (Débaras 1)	Murs et cloisons	Enduit plâtre	S6 - S7 - S8 - S9 - S10 - S11 - S19	Sondage et extension de la zone homogène du prélèvement P6	Porteur	002NJ0003 38 n°6 - 2 - 002NJ0003 38 n°6 - 4	P6	Enduit plâtreux blanc en vrac + enduit gris en vrac hétérogène + peinture non séparable	Négatif	Négatif sur analyse

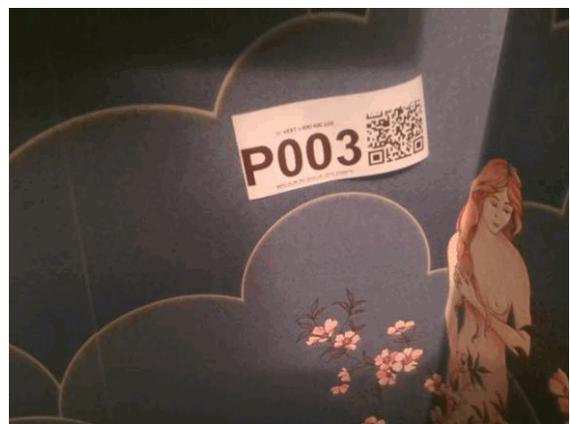
002NJ000338 n°3 - 2 (P3)

Plan	Localisation	Composant	Partie composant	Descriptif de l'action menée				Laboratoire			Conclusion
				Réf action	Observation	Précision loc.	Ref photo	Ref Prél.	Descriptif	Résultat	
Appartement 11	Vol 2 (W.C)	Plafonds	Enduit plâtre	P3	Réalisation d'un prélèvement		002NJ0003 38 n°3 - 2 - 002NJ0003 38 n°3 - 4	P3	Enduit plâtreux blanc en vrac + peinture en faible quantité non séparable	Négatif	Négatif sur analyse
Appartement 11	Vol 3 (Cuisine) - Vol 9 (Salle d'eau)	Plafonds	Enduit plâtre	S4 - S5	Sondage et extension de la zone homogène du prélèvement P3		002NJ0003 38 n°3 - 2 - 002NJ0003 38 n°3 - 4	P3	Enduit plâtreux blanc en vrac + peinture en faible quantité non séparable	Négatif	Négatif sur analyse
Appartement 11	Vol 1 (Débaras 2)	Plafonds	Enduit plâtre	P8	Réalisation d'un prélèvement		002NJ0003 38 n°8 - 2	P8	Enduit gris en vrac + enduit plâtreux blanc en vrac + peinture non séparable	Négatif	Négatif sur analyse

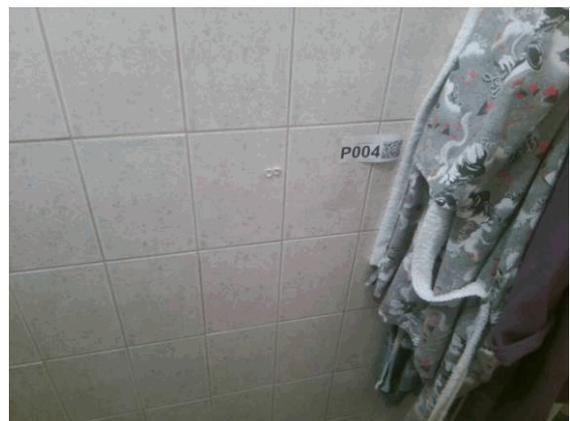
002NJ000338 n°4 - 4 (P4)

Plan	Localisation	Composant	Partie composant	Descriptif de l'action menée				Laboratoire			Conclusion
				Réf action	Observation	Précision loc.	Ref photo	Ref Prél.	Descriptif	Résultat	
Appartement 11	Vol 9 (Salle d'eau)	Revêtement de mur	Colle de carrelage (faïence)	P4	Réalisation d'un prélèvement		002NJ0003 38 n°4 - 2 - 002NJ0003 38 n°4 - 4	P4	Colle de carrelage (faïence)	Négatif	Négatif sur analyse
Appartement 11	Vol 3 (Cuisine)	Revêtement de mur	Colle de carrelage (faïence)	P5	Réalisation d'un prélèvement		002NJ0003 38 n°5 - 2 - 002NJ0003 38 n°5 - 4	P5	Colle beige + papier non séparable + peinture non séparable	Négatif	Négatif sur analyse

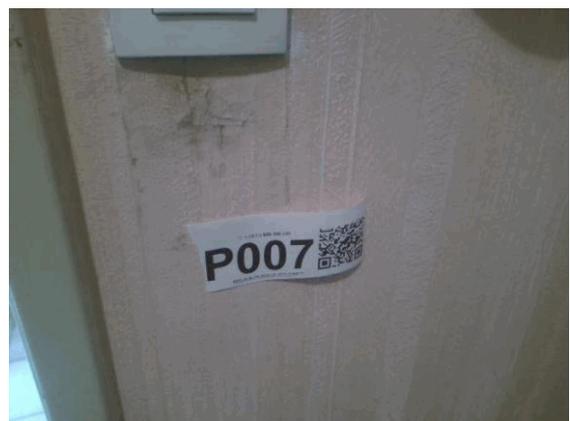
002NJ000338 n°7 - 2 (P7)

Plan	Localisation	Composant	Partie composant	Descriptif de l'action menée				Laboratoire			Conclusion
				Réf action	Observation	Précision loc.	Ref photo	Ref Prél.	Descriptif	Résultat	
Appartement 11	Vol 1 (Débaras 2)	Murs et cloisons	Jonction entre panneaux préfabriqués	P7	Réalisation d'un prélèvement		002NJ0003 38 n°7 - 2 - 002NJ0003 38 n°7 - 4	P7	Matériau plâtreux blanc en faible quantité non séparable + peinture en faible quantité non séparable + papier peint	Négatif	Négatif sur analyse
Appartement 11	Vol 12 (Entrée) - Vol 5 (Séjour) - Vol 6 (Salon) - Vol 7 (Chambre 1) - Vol 8 (Chambre 2) - Vol 10 (Dégagement) - Vol 11 (Débaras 1)	Murs et cloisons	Jonction entre panneaux préfabriqués	S12 - S13 - S14 - S15 - S16 - S17 - S18	Sondage et extension de la zone homogène du prélèvement P7		002NJ0003 38 n°7 - 2 - 002NJ0003 38 n°7 - 4	P7	Matériau plâtreux blanc en faible quantité non séparable + peinture en faible quantité non séparable + papier peint	Négatif	Négatif sur analyse

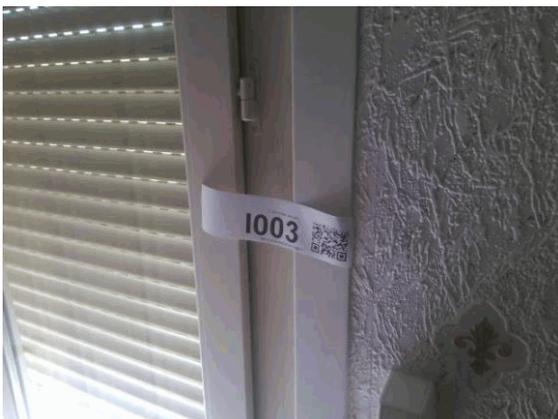
Localisation	Matériau	Justification
Vol 5 (Séjour)	Joint vitrier	Aucun prélèvement réalisé à la demande du client sur les menuiseries PVC
Vol 6 (Salon)	Joint vitrier	Aucun prélèvement réalisé à la demande du client sur les menuiseries PVC
Vol 7 (Chambre 1)	Joint vitrier	Aucun prélèvement réalisé à la demande du client sur les menuiseries PVC
Vol 8 (Chambre 2)	Joint vitrier	Aucun prélèvement réalisé à la demande du client sur les menuiseries PVC

Appartement 11	Vol 5 (Séjour)	Menuiseries	Joint vitrier	I3			I3 - 2				Aucun prélèvement réalisé à la demande du client sur les menuiseries PVC
Appartement 11	Vol 6 (Salon)	Menuiseries	Joint vitrier	I3			I3 - 2				Aucun prélèvement réalisé à la demande du client sur les menuiseries PVC
Appartement 11	Vol 7 (Chambre 1)	Menuiseries	Joint vitrier	I3			I3 - 2				Aucun prélèvement réalisé à la demande du client sur les menuiseries PVC

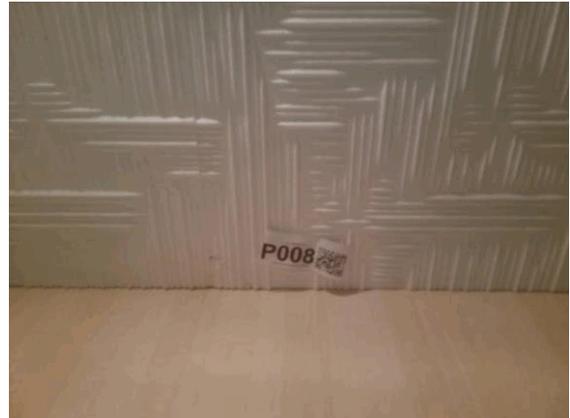
002NJ000338 n°8 - 2 (P8)

Appartement 11	Vol 12 (Entrée) - Vol 11 (Débaras 1) - Vol 10 (Dégagement) - Vol 5 (Séjour) - Vol 6 (Salon) - Vol 7 (Chambre 1) - Vol 8 (Chambre 2)	Plafonds	Enduit plâtre	S20 - S21 - S22 - S23 - S24 - S25 - S26	Sondage et extension de la zone homogène du prélèvement P8		002NJ0003 38 n°8 - 2	P8	Enduit gris en vrac + enduit plâtreux blanc en vrac + peinture non séparable	Négatif	Négatif sur analyse
