Rapport de mission de repérage des matériaux et produits contenant de l'amiante avant travaux

Adresse :	LES ROCHERS 2
CP - Ville :	53410 PORT BRILLET
Référence client :	_0019600002_
Date du repérage :	08/04/2016
Désignation :	Bâtiment composé de 1 cage et de 2 étages

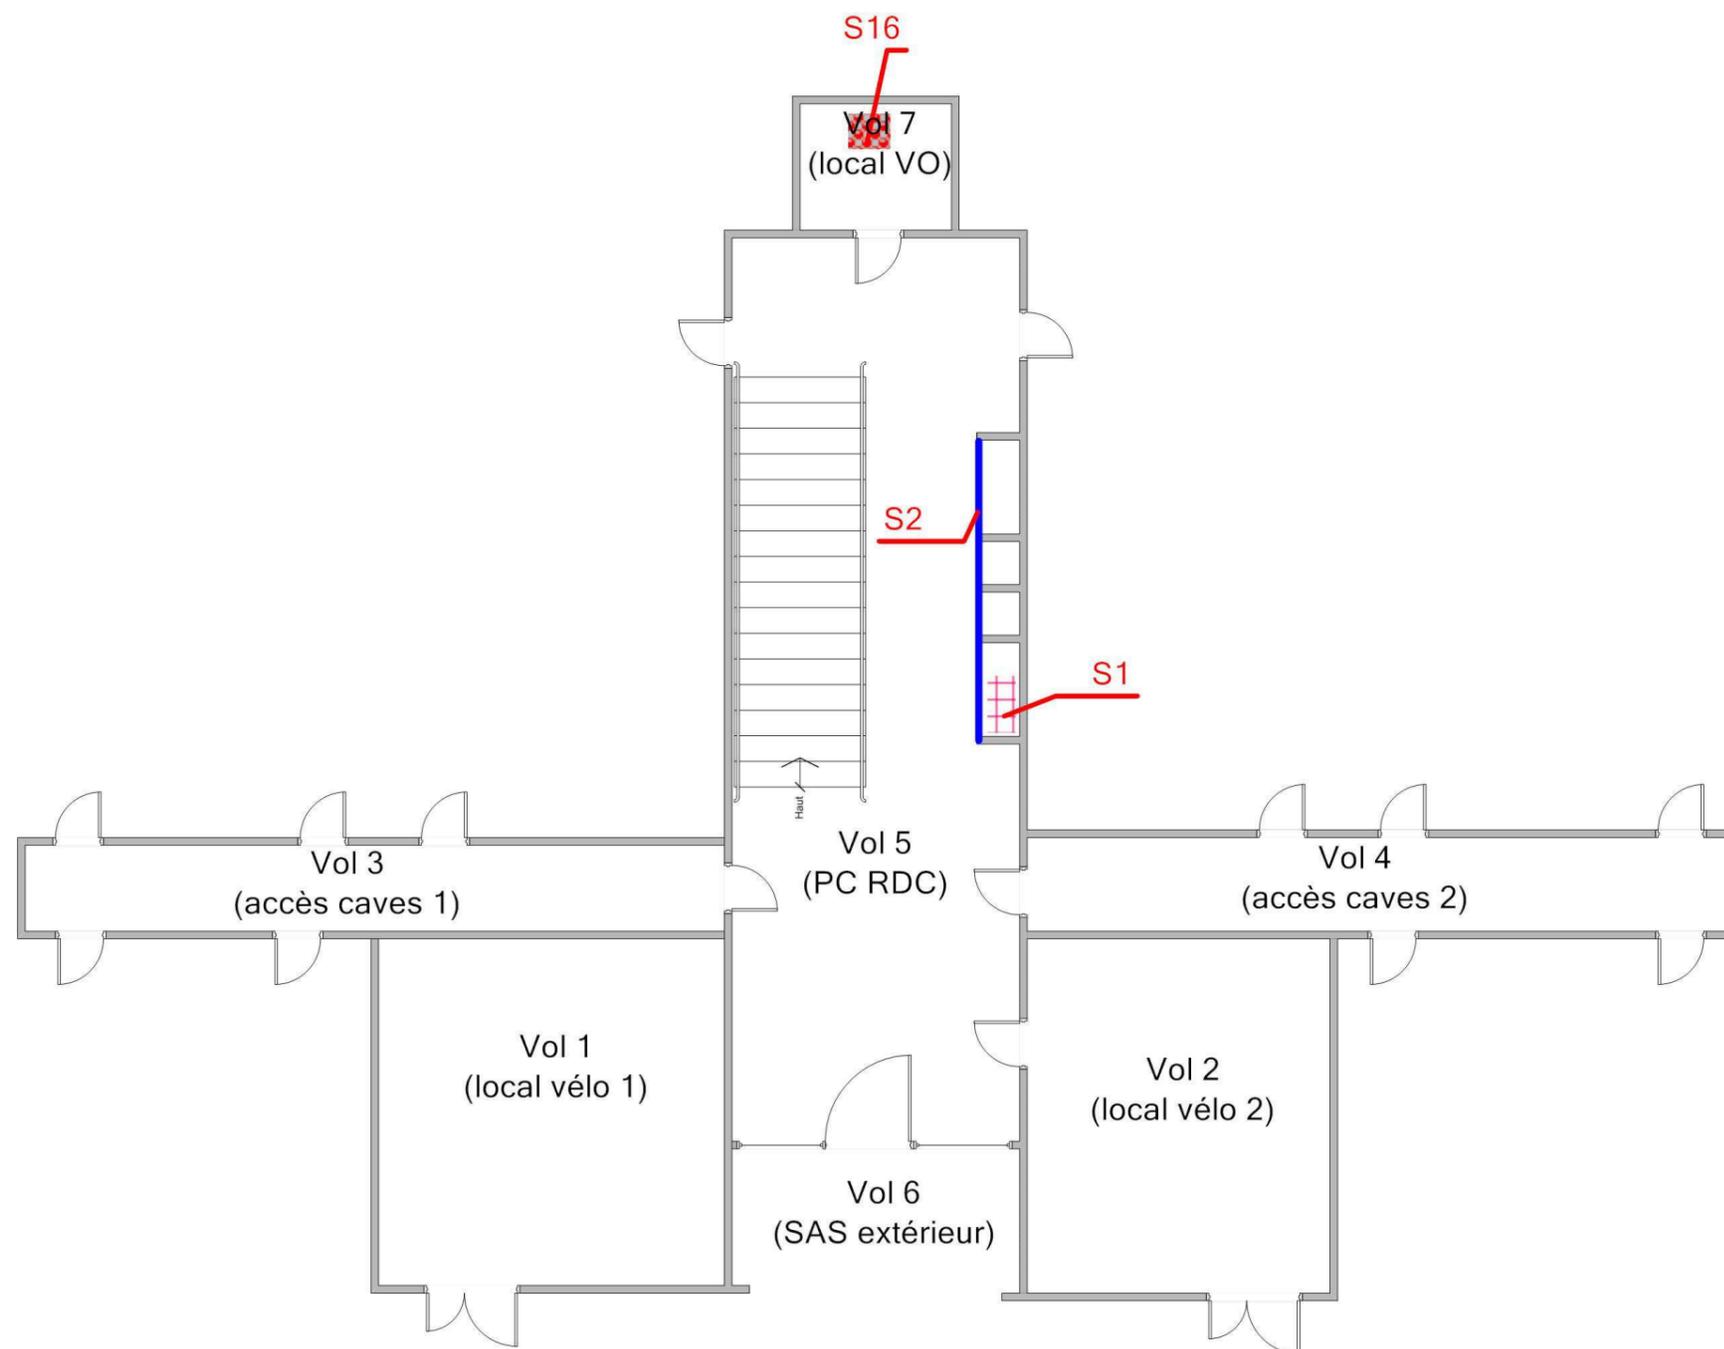
PC RDC - MPCA TOUTES CATÉGORIES CONFONDUES

S1: Panneaux collés fibre-ciment

S2: Plaques planes en fibres-ciment

S16: Conduit en fibres-ciment

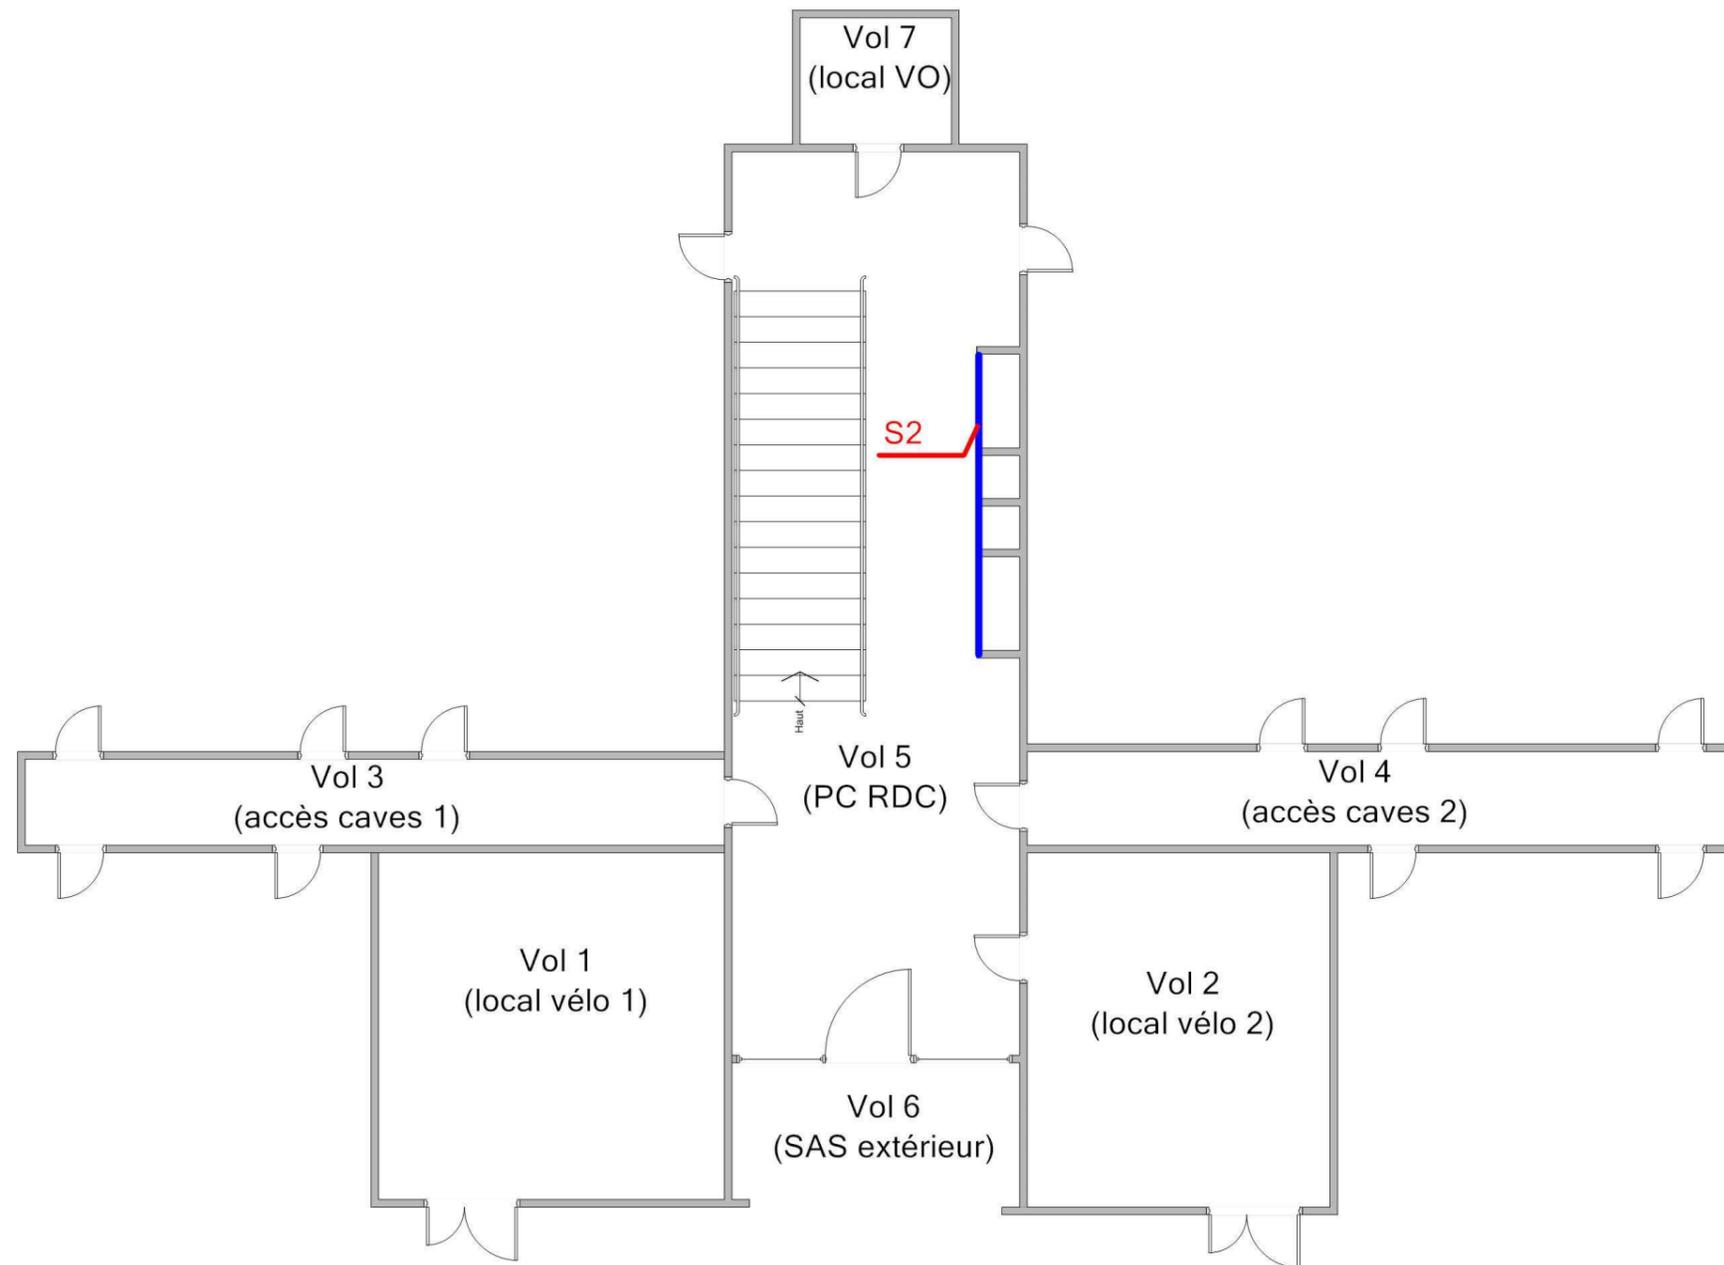
PC RDC - MPCA PAROIS VERTICALES INTÉRIEURES ET ENDUITS

S2: Plaques planes en fibres-ciment(imposte gaines techniques)

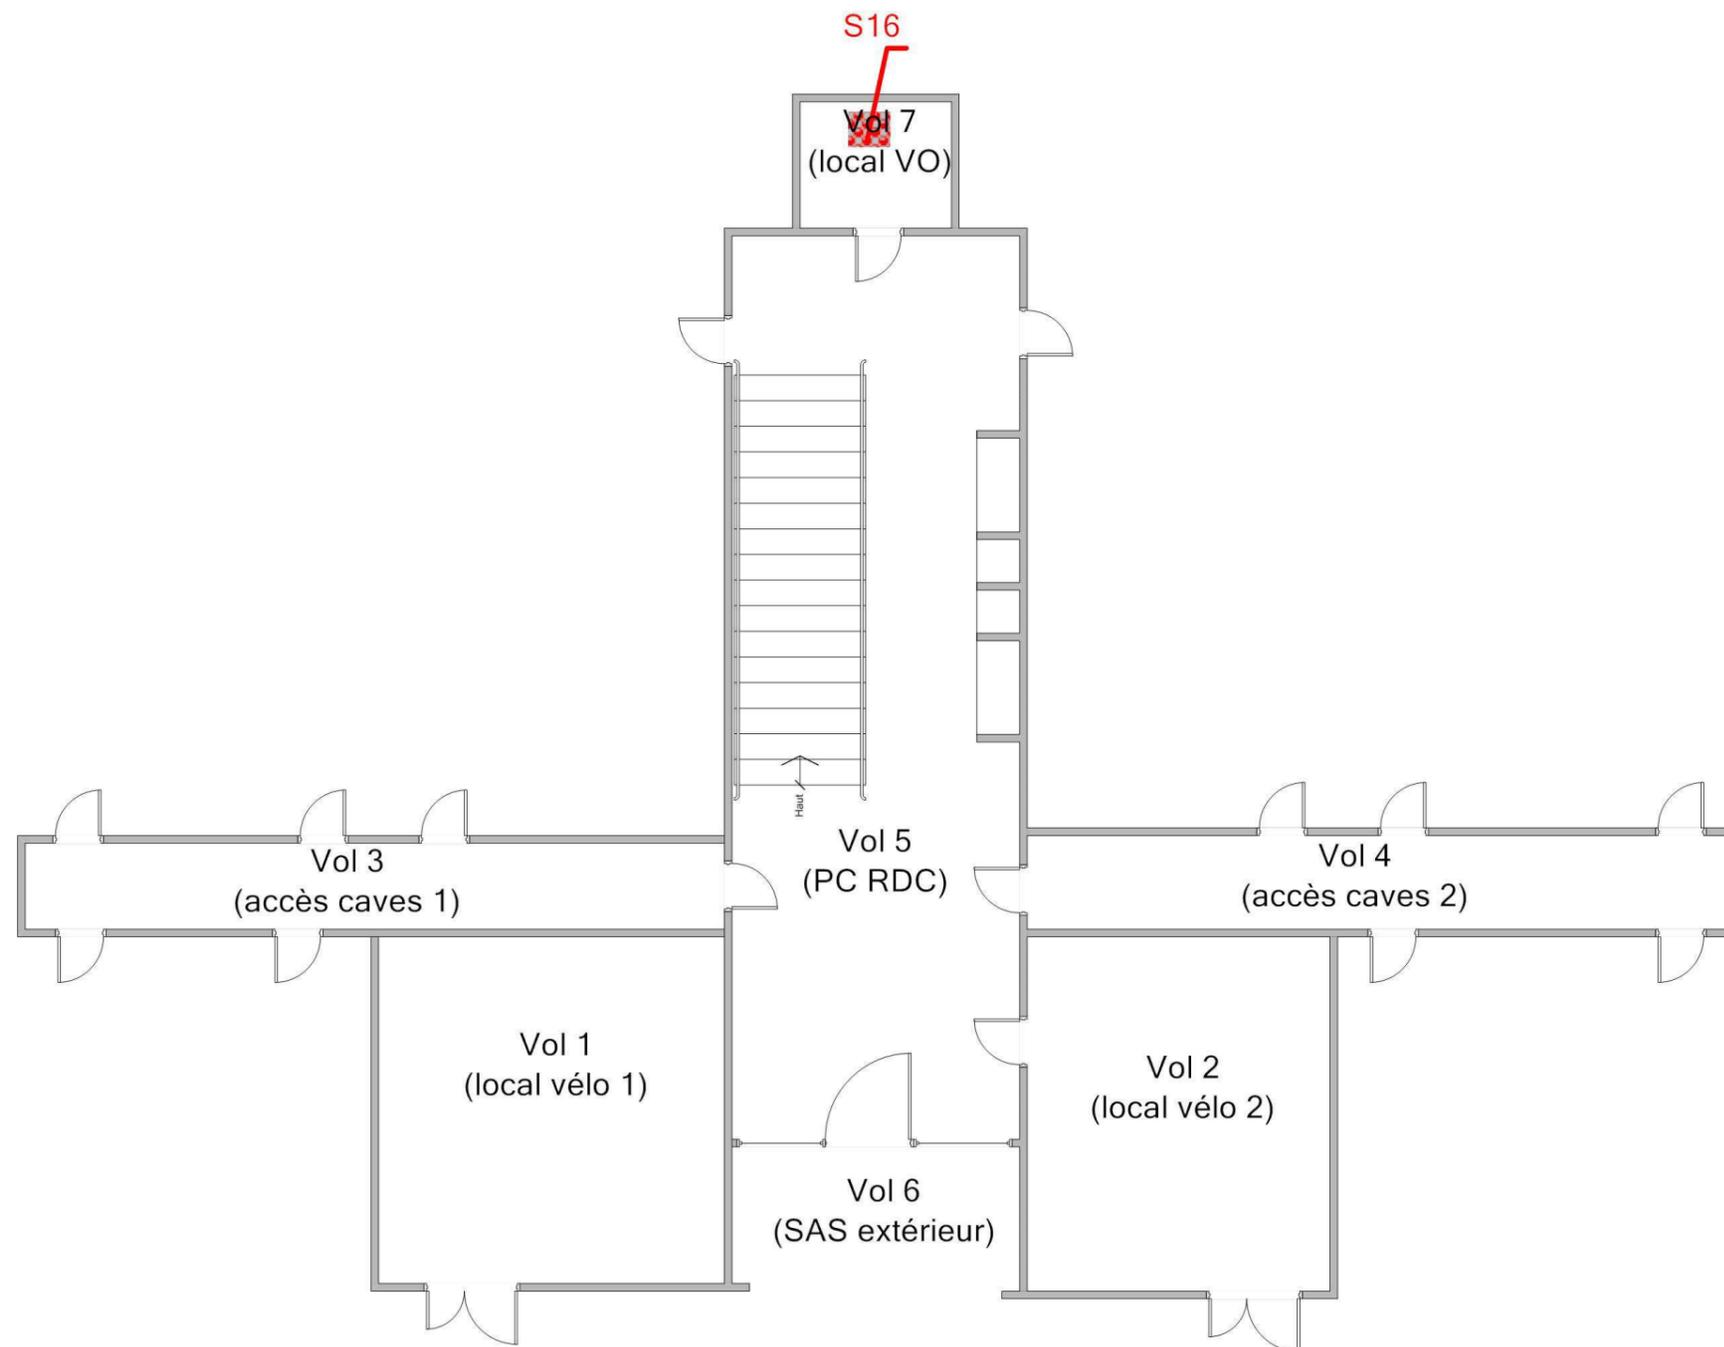
PC RDC - MPCA CONDUITS, CANALISATIONS ET ÉQUIPEMENTS

S16: Conduit en fibres-ciment (vide ordure)

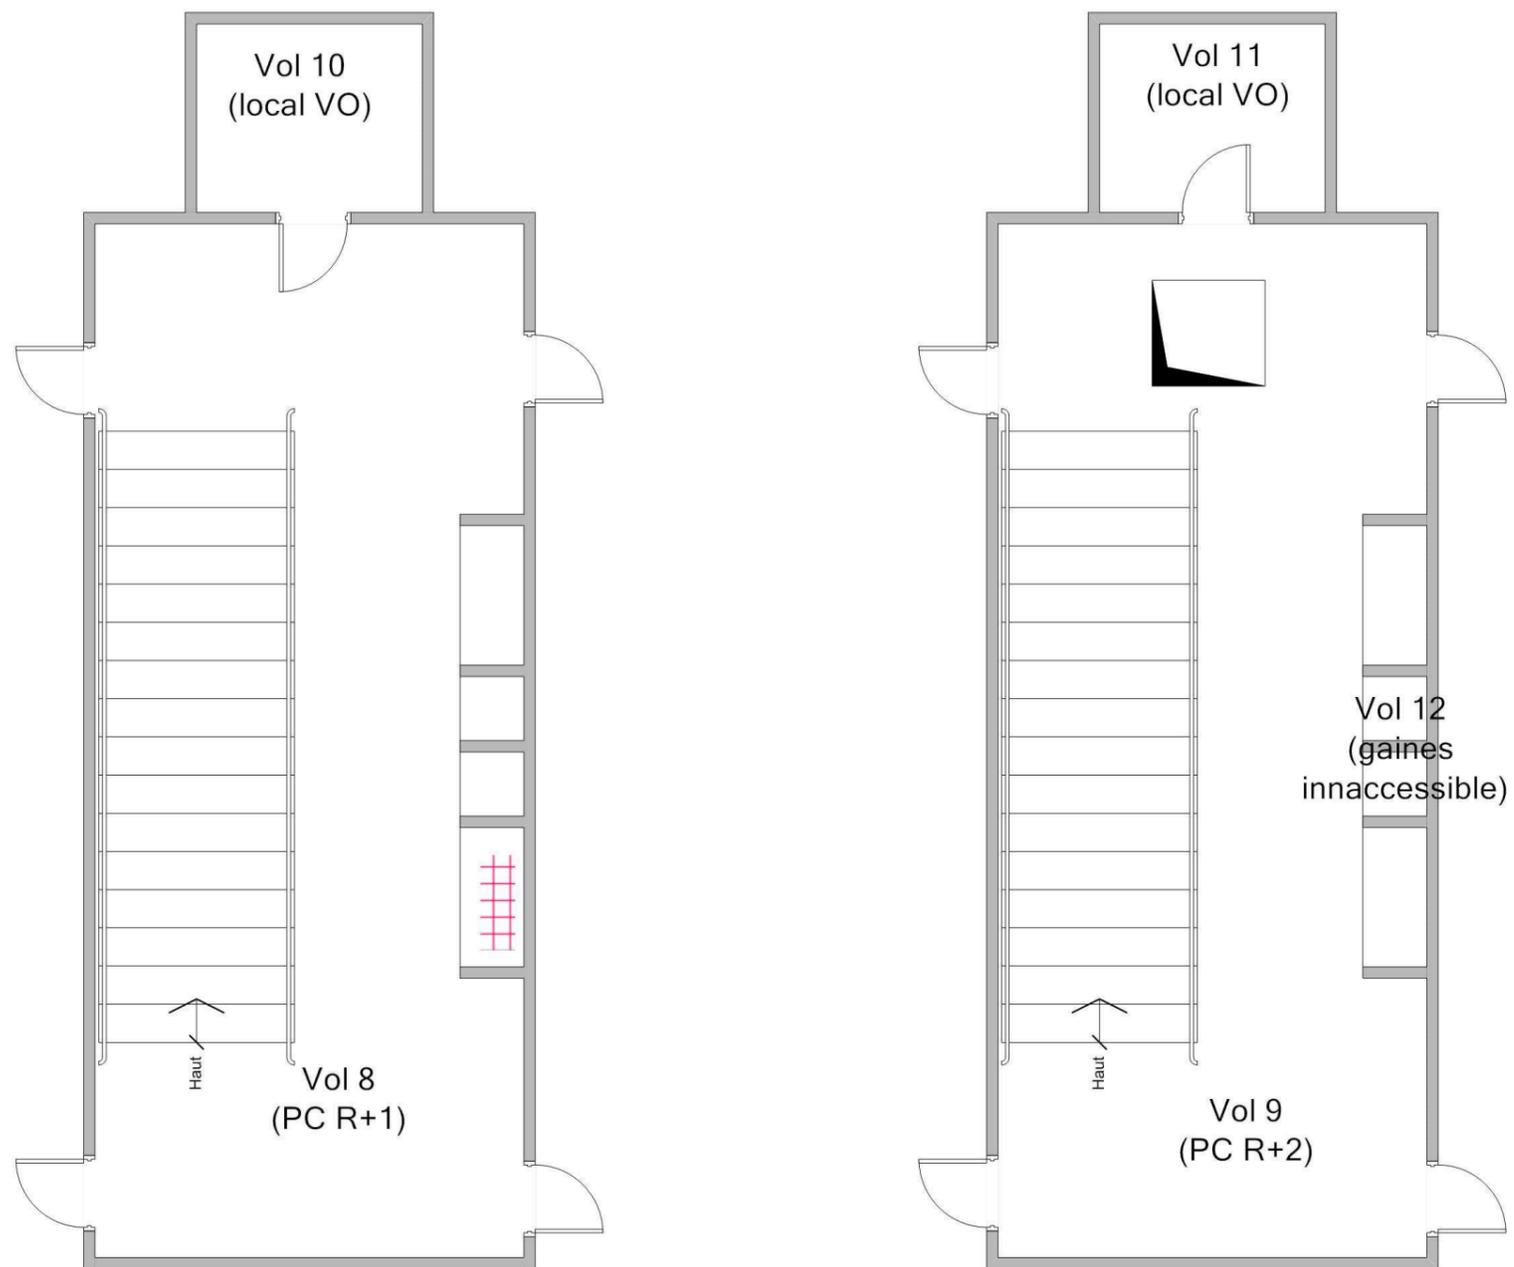
PC ÉTAGE 1 / 2 - MPCA PLAFOND ET FAUX-PLAFONDS

S1: Panneaux collés fibre - ciment
