## Rapport de mission de repérage des matériaux et produits contenant de l'amiante avant travaux

Adresse :	5 RUE NOEL - RUE NOEL
CP - Ville :	53200 CHATEAU GONTIER
Référence client :	_00200000010000100007_
Date du repérage :	23/05/2016
Désignation :	Appartement n° 7 de type 2 situé au 01 <sup>er</sup> étage

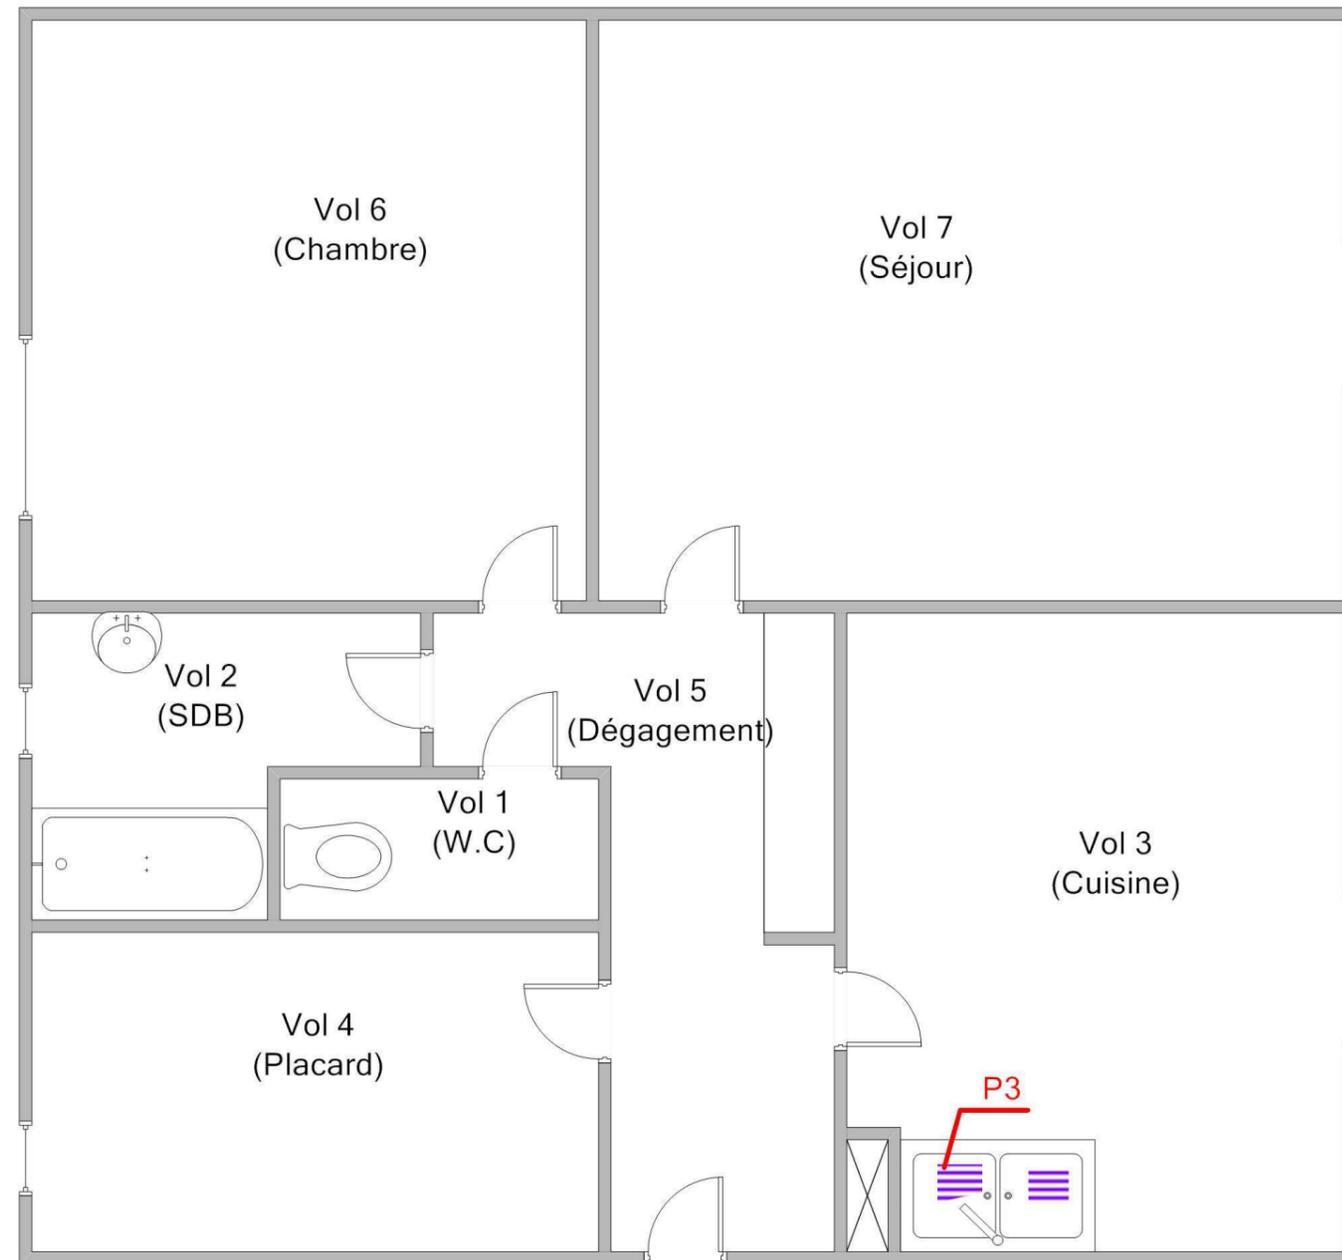
# LGT 7 - MPCA EQUIPEMENTS DIVERS ET ACCESSOIRES

Localisation	Catégorie	Composant	Partie de composant	Sur avis / réf pré.
Vol 3 (Cuisine)	Equipements divers et accessoires	Evier	Tampon bitumineux noir	P3
Vol 8 (combles 1)	Conduits, canalisations et équipements	Conduit air	Résidu de Conduit en fibres-ciment fortement dégradé	S23

P3 : Tampon bitumineux
-------------------------------------------------------------------------------------	------------------------

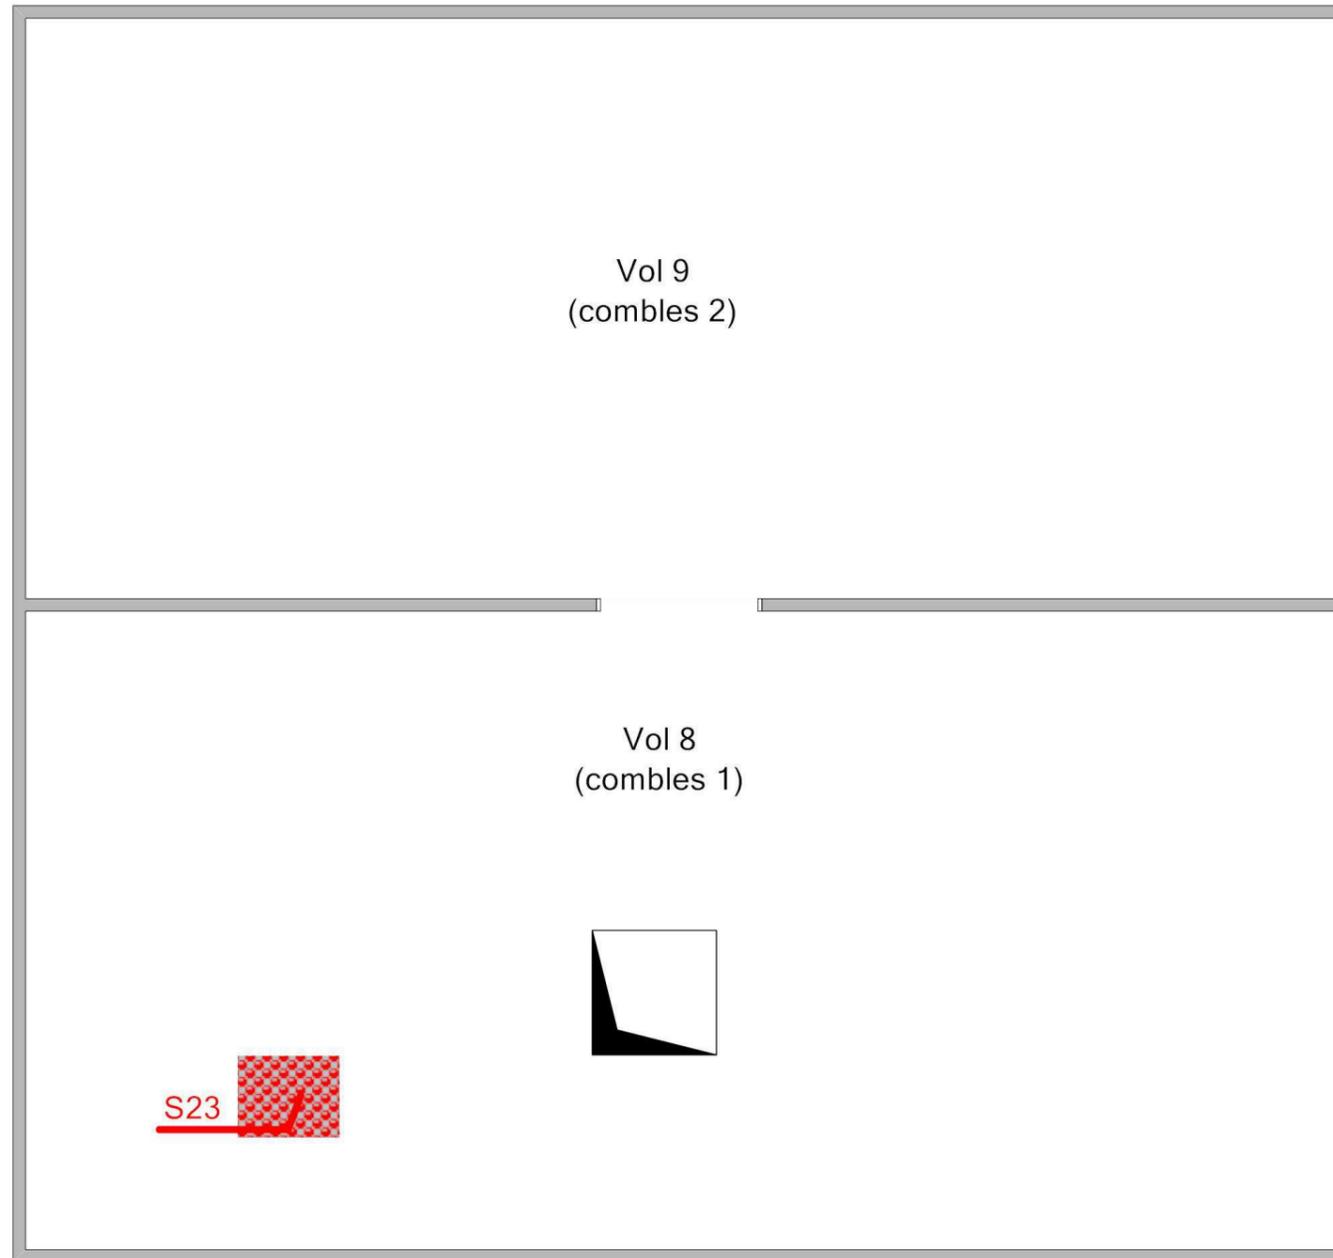
S23: Résidu de Conduit en fibres-ciment fortement dégradé

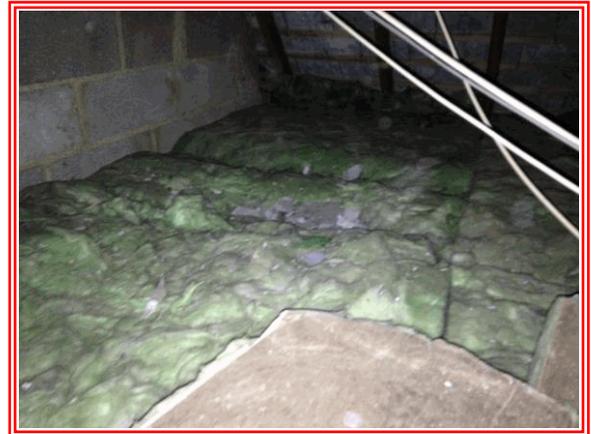
S23 - 1 (A23)

Référence	Localisation	Action
002HD000970 n°15 - 1 (P15)	Combles VMC - Vol 9 (combles 2)	Prélevement
<b>S23 - 1 (A23)</b>	<b>Combles VMC - Vol 8 (combles 1)</b>	<b>Présence sur décision de l'opérateur de repérage</b>
