Rapport de mission de repérage des matériaux et produits contenant de l'amiante avant travaux

Adresse :	RUE NOEL
CP - Ville :	53200 CHATEAU GONTIER
Référence client :	_0020000001_
Date du repérage :	17/03/2017
Désignation :	Bâtiment composé de 1 cage et de 1 étage

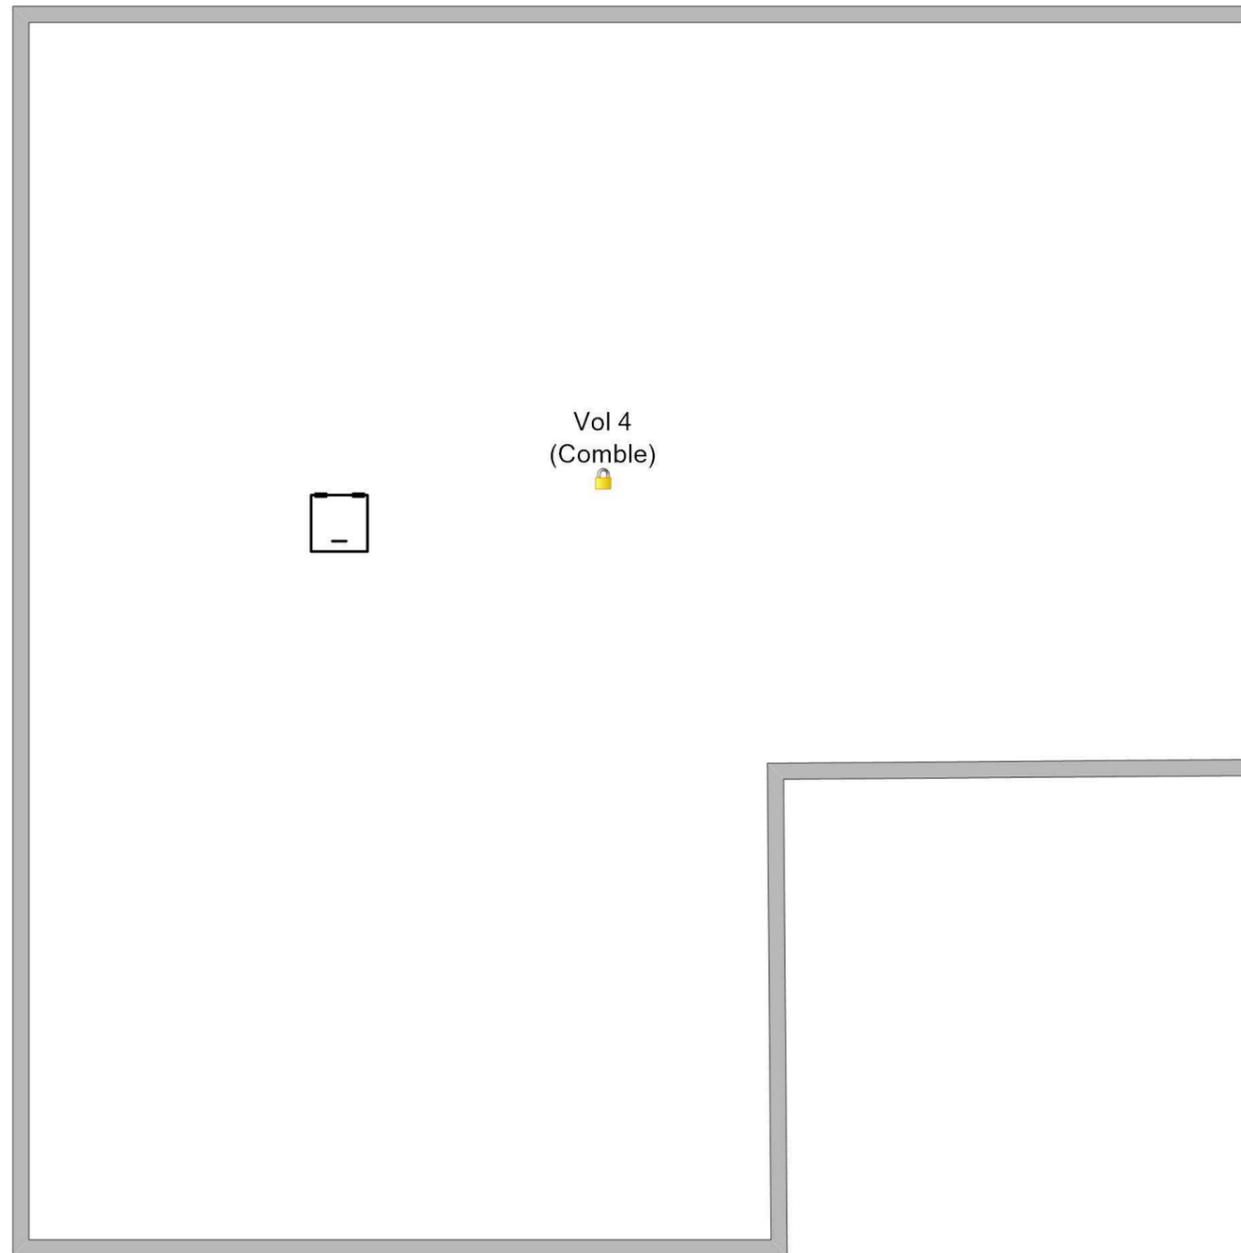
COMBLE - PLAN DE REPÉRAGE - ACTIONS MENÉES

Localisation / Désignation	Justification	Remarque
COMBLE - Vol 4 (Comble)	Moyen investigation non mis a disposition	difficile d'accès - trappe situé au dessus de l'escalier

Volume non visité

Note : En présence de locaux ou partie de locaux non visités, des investigations complémentaires devront être menées afin d'accéder à ces locaux, pour finaliser ce repérage.

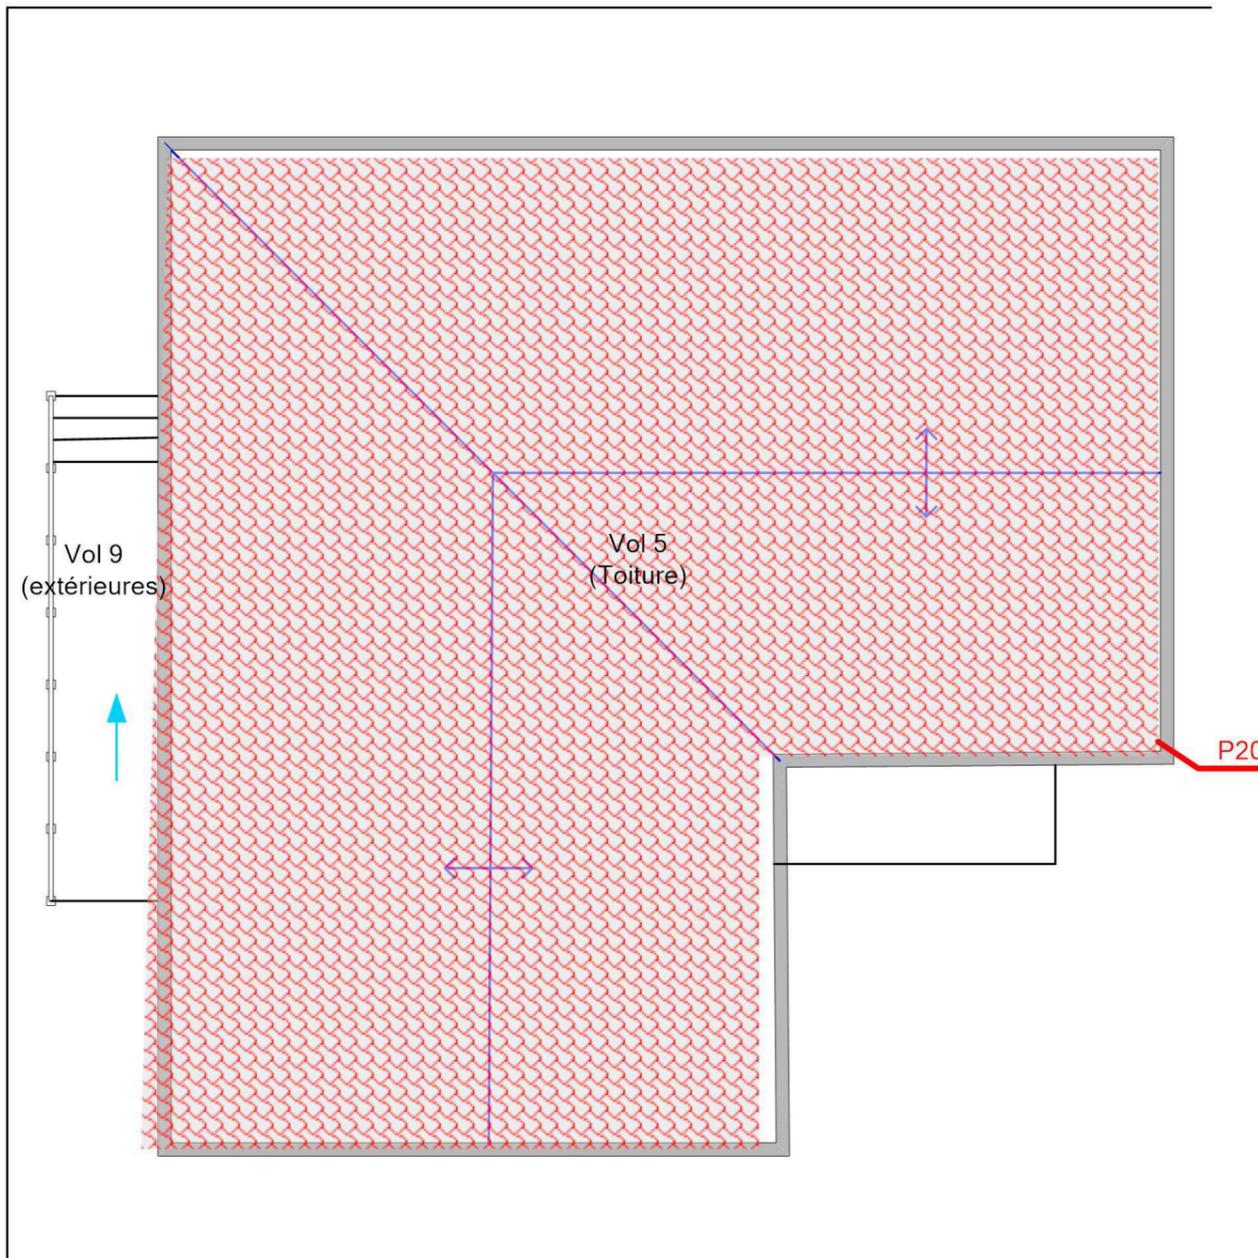
PLAN MASSE + TOITURE - MPCA TOUTES CATÉGORIES CONFONDUES

P20 : Ardoises composites

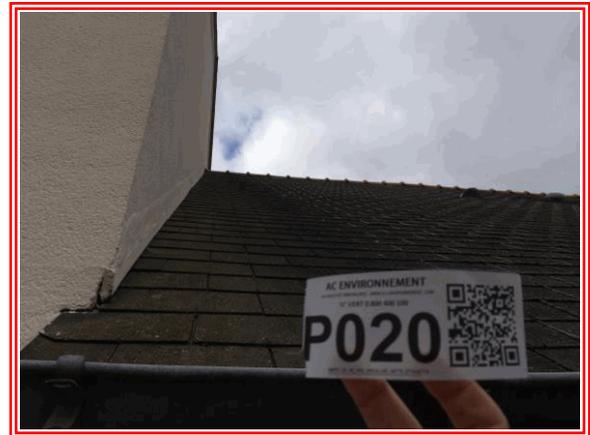
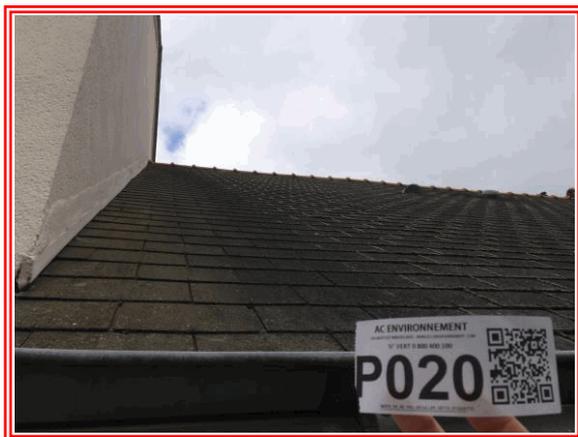
002OY000458 n°20 - 1 (P20)

Localisation	Catégorie	Composant	Partie de composant	Sur avis / réf pré.
Vol 5 (Toiture)	Toiture et étanchéité	Ardoises	Ardoises composites	P20
Vol 6 (FACADE AVANT GAUCHE)	Toiture et étanchéité	Ardoises	Ardoises composites	P20
Vol 7	Toiture et étanchéité	Ardoises	Ardoises composites	P20
Vol 8	Toiture et étanchéité	Ardoises	Ardoises composites	P20
