## Rapport de mission de repérage des matériaux et produits contenant de l'amiante avant travaux

Adresse :	1 RUE DE TOUZEAU - RUE NOEL
CP - Ville :	53200 CHATEAU GONTIER
Référence client :	_00200000020000100013_
Date du repérage :	23/05/2017
Désignation :	Appartement n° 13 de type 2 situé au 01 er étage

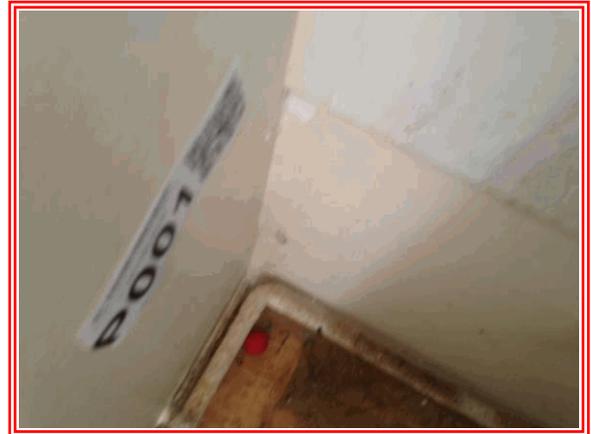
002HD001509 n°1 - 1 (P1)

Localisation	Catégorie	Composant	Partie de composant	Sur avis / réf pré.
Vol 3 (Cuisine)	Parois verticales intérieures et enduits	Cloisons légères ou préfabriquées	Cloison et doublage plaque plâtre pièces humides	P1
Vol 2 (SDB)	Parois verticales intérieures et enduits	Cloisons légères ou préfabriquées	Cloison et doublage plaque plâtre pièces humides	P1
Vol 1 (W.C)	Parois verticales intérieures et enduits	Cloisons légères ou préfabriquées	Cloison et doublage plaque plâtre pièces humides	P1

Commentaire n°2 : Prélèvement Bandes à Plaque de plâtre des murs amiantés dans les pièces humides.

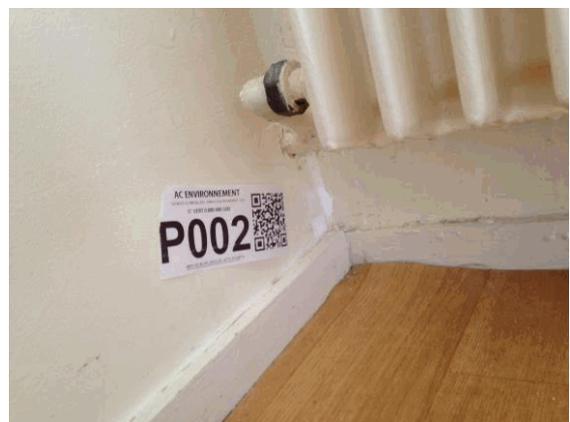
002HD001509 n°2 - 1 (P2)

Appartement n°13	Vol 2 (SDB)	Murs et cloisons	Enduit plâtre (Porteur pièces humides)	S1	Sondage et extension de la zone homogène du prélèvement P2		002HD001509 n°2 - 1 - 002HD001509 n°2 - 2	P2	Matériau plâtreux blanc en vrac + peinture non séparable + papier non séparable	Négatif	Négatif sur analyse
Appartement n°13	Vol 7 (Dégagement)	Cloisons légères ou préfabriquées	Cloison et doublage plaque plâtre pièces sèches	P5	Réalisation d'un prélèvement		002HD001509 n°5 - 1	P5	Matériau plâtreux blanc en vrac non séparable + peinture non séparable + carton non séparable	Négatif	Négatif sur analyse
Appartement n°13	Vol 7 (Dégagement) - Vol 5 (Séjour) - Vol 4 (Chambre) - Vol 6 (Débaras)	Cloisons légères ou préfabriquées	Cloison et doublage plaque plâtre pièces sèches	P5 - S6 - S7 - S8 - S14 - S15	Sondage et extension de la zone homogène du prélèvement P5		002HD001509 n°5 - 1	P5	Matériau plâtreux blanc en vrac non séparable + peinture non séparable + carton non séparable	Négatif	Négatif sur analyse

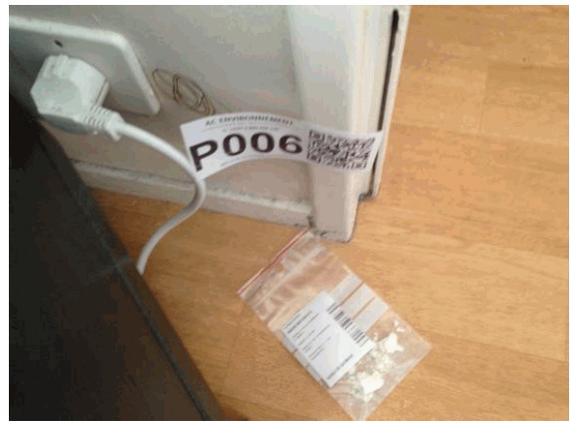
002HD001509 n°6 - 1 (P6)

Appartement n°13	Vol 7 (Dégagement)	Murs et cloisons	Enduit plâtre (Porteur pièces sèches)	P6	Réalisation d'un prélèvement		002HD001509 n°6 - 1 - 002HD001509 n°6 - 2	P6	Enduit plâtreux blanc en vrac avec poussières + peinture non séparable	Négatif	Négatif sur analyse
Appartement n°13	Vol 5 (Séjour) - Vol 4 (Chambre)	Murs et cloisons	Enduit plâtre (Porteur pièces sèches)	S4 - S5	Sondage et extension de la zone homogène du prélèvement P6		002HD001509 n°6 - 1 - 002HD001509 n°6 - 2	P6	Enduit plâtreux blanc en vrac avec poussières + peinture non séparable	Négatif	Négatif sur analyse
