Rapport de mission de repérage des matériaux et produits contenant de l'amiante avant travaux

Adresse :	RUE NOEL
CP - Ville :	53200 CHATEAU GONTIER
Référence client :	_0020000002_
Date du repérage :	17/03/2017
Désignation :	Bâtiment composé de 1 cage et de 1 étage

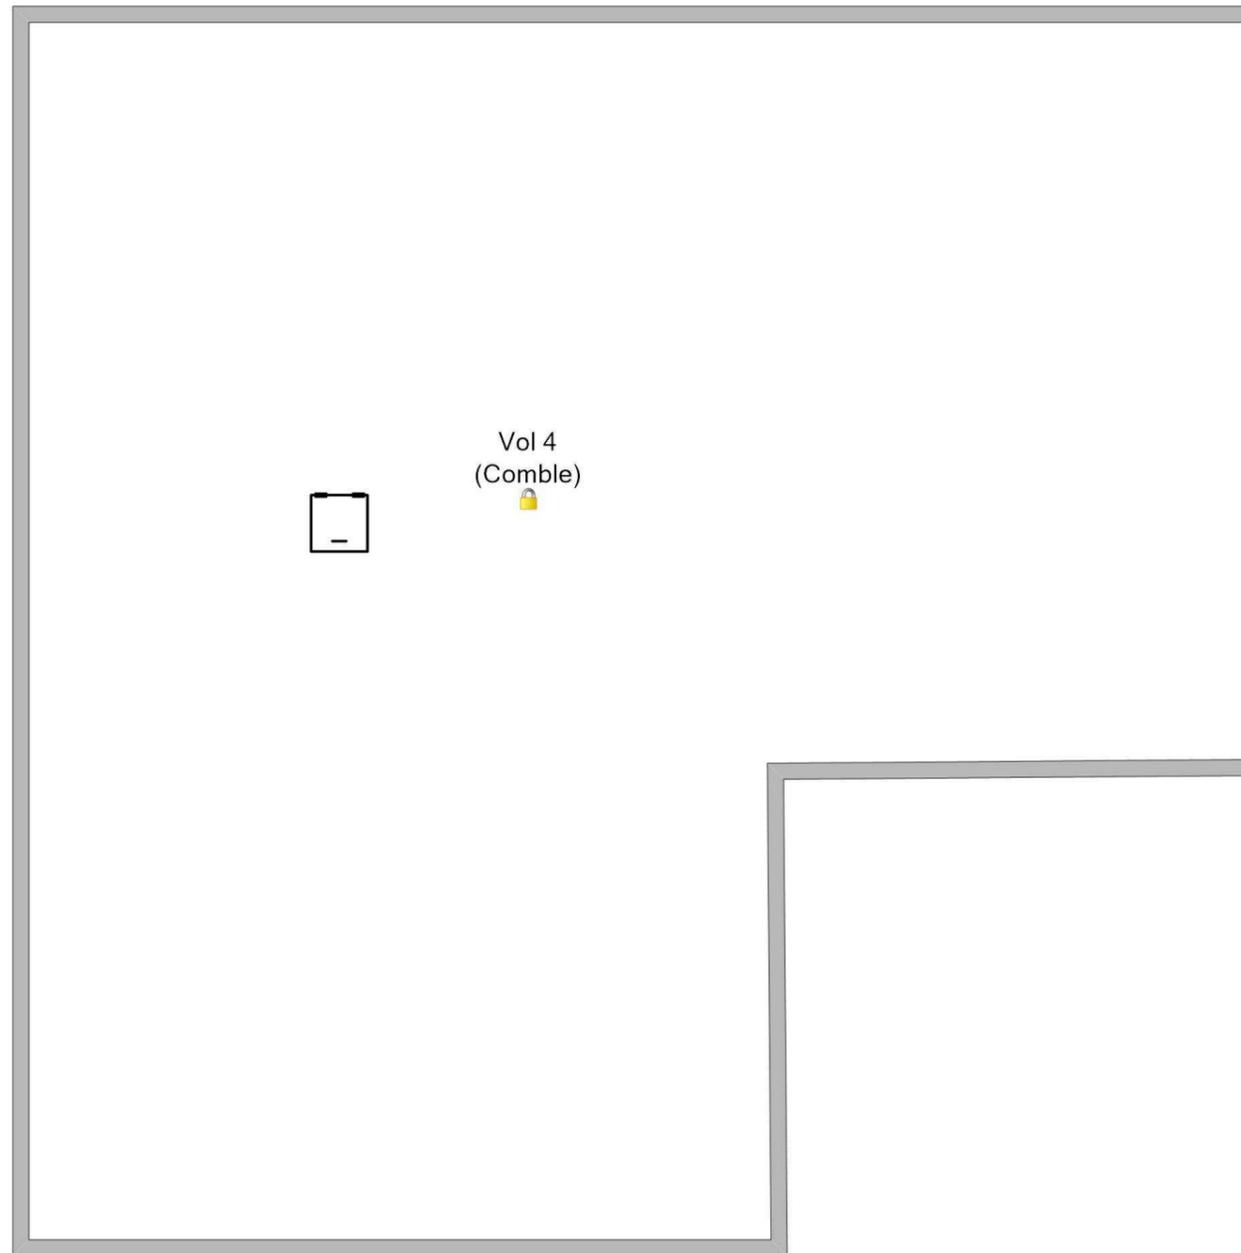
COMBLE - PLAN DE REPÉRAGE - ACTIONS MENÉES

Localisation / Désignation	Justification	Remarque
COMBLE - Vol 4 (Comble)	Moyen investigation non mis a disposition	difficile d'accès- trappe situé au dessus de l'escalier

Note : En présence de locaux ou partie de locaux non visités, des investigations complémentaires devront être menées afin d'accéder à ces locaux, pour finaliser ce repérage.

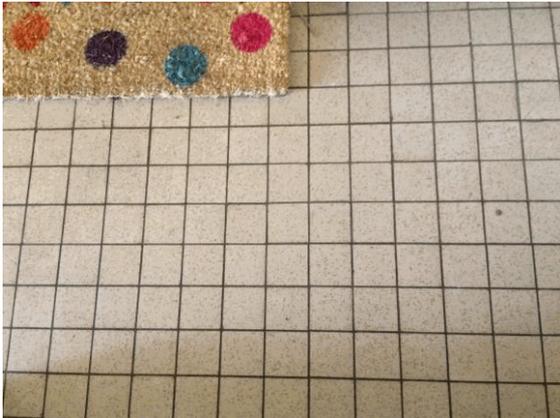
S1 - 1 (A1)

Plan	Localisation	Composant	Partie composant	Descriptif de l'action menée				Laboratoire			Conclusion
				Réf action	Observation	Précision loc.	Ref photo	Ref Prél.	Descriptif	Résultat	
PARTIES COMMUNES	Vol 1 (RDC)	Revêtement de sol	Colles de carrelage	S1	mosaiques 5 X 5 beiges		S1 - 1				Négatif sur document cf prélèvement N°1 du dossier AC ENVIRONNEMENT NT N°002OY000458
PARTIES COMMUNES	Vol 2 (Local poubelle)	Revêtement de sol	Colles de carrelage	S1	mosaiques 5 X 5 beiges		S1 - 1				Négatif sur document cf prélèvement N°1 du dossier AC ENVIRONNEMENT NT N°002OY000458

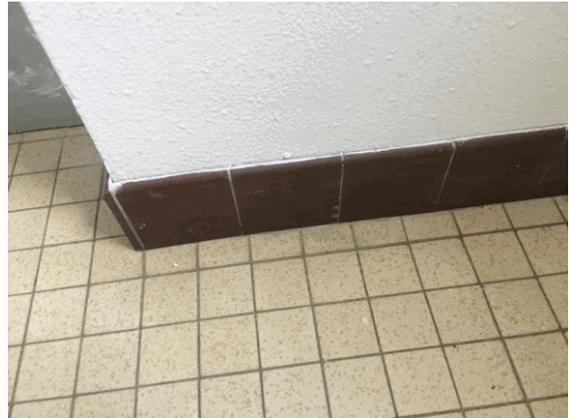
S2 - 1 (A2)

Plan	Localisation	Composant	Partie composant	Descriptif de l'action menée				Laboratoire			Conclusion
				Réf action	Observation	Précision loc.	Ref photo	Ref Prél.	Descriptif	Résultat	
PARTIES COMMUNES	Vol 3 (R+1)	Revêtement de mur	Colle de carrelage (plinthe)	S2	marrons		S2 - 1				Négatif sur document cf prélèvement N°2 du dossier AC ENVIRONNEMENT NT N°002OY000458
PARTIES COMMUNES	Vol 1 (RDC)	Revêtement de mur	Colle de carrelage (plinthe)	S2	marrons		S2 - 1				Négatif sur document cf prélèvement N°2 du dossier AC ENVIRONNEMENT NT N°002OY000458

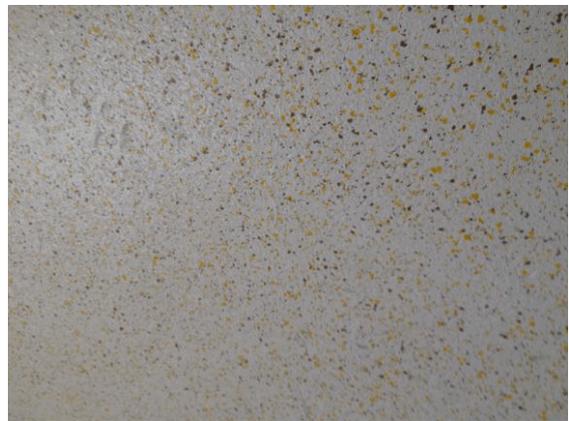
S4 - 1 (A4)

Plan	Localisation	Composant	Partie composant	Descriptif de l'action menée				Laboratoire			Conclusion
				Réf action	Observation	Précision loc.	Ref photo	Ref Prél.	Descriptif	Résultat	
PARTIES COMMUNES	Vol 3 (R+1)	Murs et cloisons	Enduit plâtre	S4	Enduit sous peinture pailletée		S4 - 1				Négatif sur document cf prélèvement N°4 du dossier AC ENVIRONNEMENT NT N°002OY000458
PARTIES COMMUNES	Vol 1 (RDC)	Murs et cloisons	Enduit plâtre	S4	Enduit sous peinture pailletée		S4 - 1				Négatif sur document cf prélèvement N°4 du dossier AC ENVIRONNEMENT NT N°002OY000458

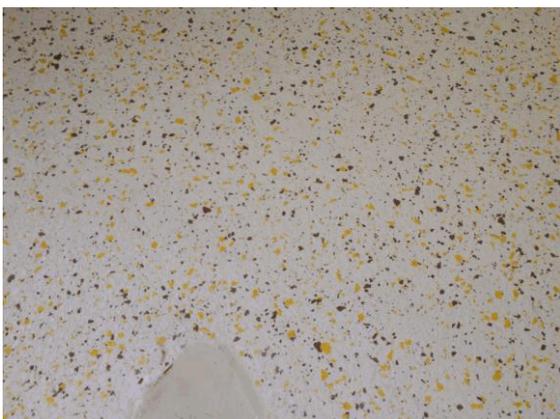
S5 - 1 (A5)

Plan	Localisation	Composant	Partie composant	Descriptif de l'action menée				Laboratoire			Conclusion
				Réf action	Observation	Précision loc.	Ref photo	Ref Prél.	Descriptif	Résultat	
PARTIES COMMUNES	Vol 1 (RDC)	Murs et cloisons	Peinture décoratives	S5	Peinture pailletée jaunatre		S5 - 1				Négatif sur document cf prélèvement N°5 du dossier AC ENVIRONNEMENT NT N°002OY000458
PARTIES COMMUNES	Vol 3 (R+1)	Murs et cloisons	Peinture décoratives	S5	Peinture pailletée jaunatre		S5 - 1				Négatif sur document cf prélèvement N°5 du dossier AC ENVIRONNEMENT NT N°002OY000458
PARTIES COMMUNES	Vol 2 (Local poubelle)	Murs et cloisons	Enduit plâtre	S6	local poubelle		S6 - 1				Négatif sur document cf prélèvement N°6 du dossier AC ENVIRONNEMENT NT N°002OY000458

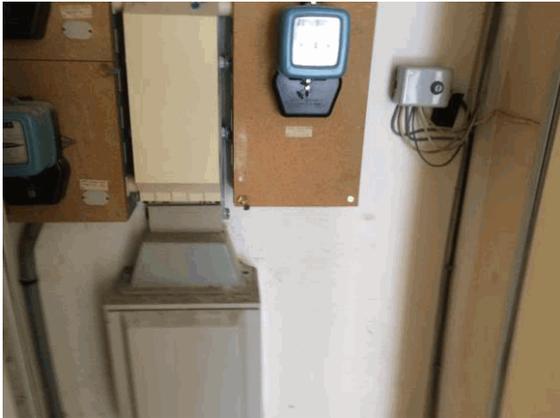
S7 - 1 (A7)

Plan	Localisation	Composant	Partie composant	Descriptif de l'action menée				Laboratoire			Conclusion
				Réf action	Observation	Précision loc.	Ref photo	Ref Prél.	Descriptif	Résultat	
PARTIES COMMUNES	Vol 1 (RDC)	Murs et cloisons	Enduit plâtre	S7	brut gaines techniques		S7 - 1				Négatif sur document cf prélèvement N°7 du dossier AC ENVIRONNEMENT NT N°002OY000458
PARTIES COMMUNES	Vol 3 (R+1)	Murs et cloisons	Enduit plâtre	S7	brut gaines techniques		S7 - 1				Négatif sur document cf prélèvement N°7 du dossier AC ENVIRONNEMENT NT N°002OY000458
PARTIES COMMUNES	Vol 1 (RDC)	Murs et cloisons	Jonction entre panneaux préfabriqués	S10	cloisons placoplâtres gaines techniques		S10 - 1				Négatif sur document cf prélèvement N°10 du dossier AC ENVIRONNEMENT NT N°002OY000458

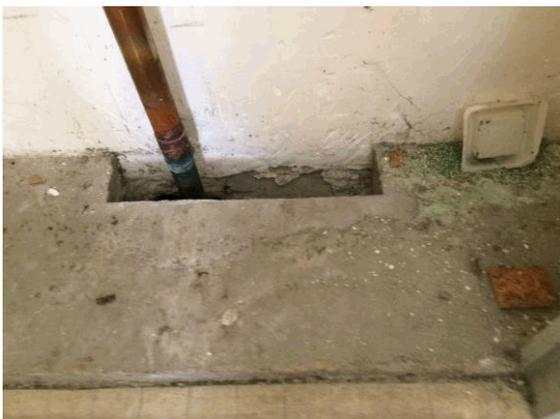
S11 - 1 (A11)

Plan	Localisation	Composant	Partie composant	Descriptif de l'action menée				Laboratoire			Conclusion
				Réf action	Observation	Précision loc.	Ref photo	Ref Prél.	Descriptif	Résultat	
PARTIES COMMUNES	Vol 3 (R+1)	Revêtement de sol	Chappe maigre (base ciment)	S11	gaines techniques		S11 - 1				Négatif sur document cf prélèvement N°11 du dossier AC ENVIRONNEMENT NT N°002OY000458
PARTIES COMMUNES	Vol 1 (RDC)	Revêtement de sol	Chappe maigre (base ciment)	S11	gaines techniques		S11 - 1				Négatif sur document cf prélèvement N°11 du dossier AC ENVIRONNEMENT NT N°002OY000458

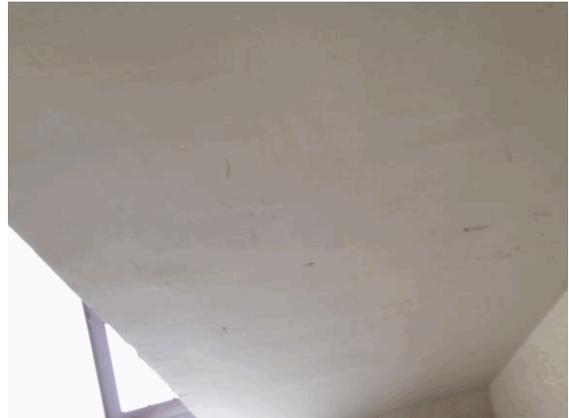
S13 - 1 (A13)

Plan	Localisation	Composant	Partie composant	Descriptif de l'action menée				Laboratoire			Conclusion
				Réf action	Observation	Précision loc.	Ref photo	Ref Prél.	Descriptif	Résultat	
PARTIES COMMUNES	Vol 1 (RDC)	Plafonds	Enduit ciment + peinture	S13	Sous face escalier rampant		S13 - 1				Négatif sur document cf prélèvement N°13 du dossier AC ENVIRONNEMENT NT N°002OY000458

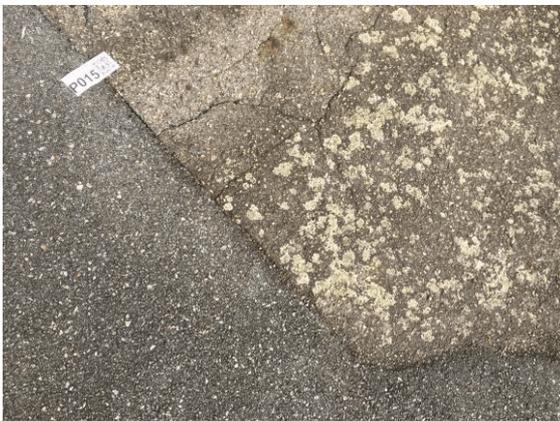
S14 - 1 (A14)

Plan	Localisation	Composant	Partie composant	Descriptif de l'action menée				Laboratoire			Conclusion
				Réf action	Observation	Précision loc.	Ref photo	Ref Prél.	Descriptif	Résultat	
PLAN MASSE+TOITU RE	Vol 6 (Exterieur)	Revêtement routier	Bitume couche supérieure	S14			S14 - 1				Négatif sur document cf prélèvement N°15 du dossier AC ENVIRONNEME NT N°002OY00045 8

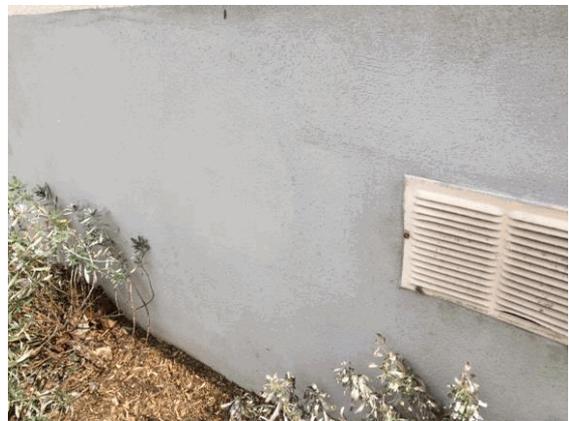
S15 - 1 (A15)

Plan	Localisation	Composant	Partie composant	Descriptif de l'action menée				Laboratoire			Conclusion
				Réf action	Observation	Précision loc.	Ref photo	Ref Prél.	Descriptif	Résultat	
FACADE AVANT DROITE	Vol 8 (FACADE AVANT DROITE)	Murs	Enduits projetés	S15	gris de soubassement		S15 - 1				Négatif sur document cf prélèvement N°16 du dossier AC ENVIRONNEMENT NT N°002OY000458
FACADE AVANT GAUCHE	Vol 7 (FACADE AVANT GAUCHE)	Appui de fenêtre	Eléments en béton préfabriqués	S16	gris		S16 - 1				Négatif sur document cf prélèvement N°17 du dossier AC ENVIRONNEMENT NT N°002OY000458
FACADE AVANT DROITE	Vol 8 (FACADE AVANT DROITE)	Appui de fenêtre	Eléments en béton préfabriqués	S16	gris		S16 - 1				Négatif sur document cf prélèvement N°17 du dossier AC ENVIRONNEMENT NT N°002OY000458

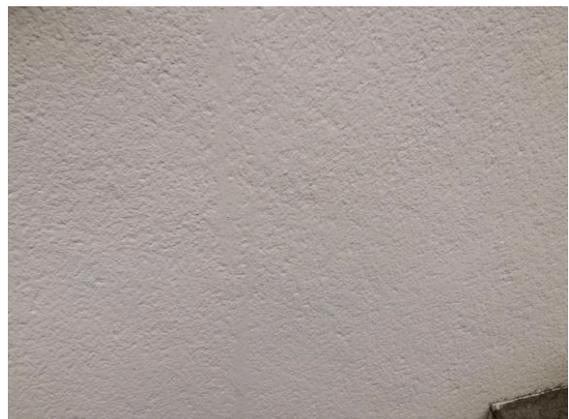
S17 - 1 (A17)

Plan	Localisation	Composant	Partie composant	Descriptif de l'action menée				Laboratoire			Conclusion
				Réf action	Observation	Précision loc.	Ref photo	Ref Prél.	Descriptif	Résultat	
FACADE AVANT DROITE	Vol 8 (FACADE AVANT DROITE)	Murs	Enduits projetés	S17	Beige		S17 - 1				Négatif sur document cf prélèvement N°18 du dossier AC ENVIRONNEMENT NT N°002OY000458

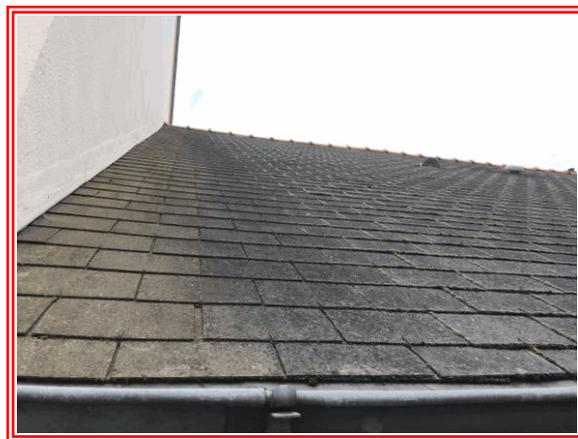
S19 - 1 (A19)

Localisation	Catégorie	Composant	Partie de composant	Sur avis / réf pré.
Vol 5 (Toiture)	Toiture et étanchéité	Ardoises	Ardoises composites	S19

Plan	Localisation	Composant	Partie composant	Descriptif de l'action menée				Laboratoire			Conclusion
				Réf action	Observation	Précision loc.	Ref photo	Ref Prél.	Descriptif	Résultat	
PLAN MASSE+TOITURE	Vol 5 (Toiture)	Ardoises	Ardoises composites	S19	Réalisation d'un sondage		S19 - 1				Présence sur document cf prélèvement N°20 du dossier AC ENVIRONNEMENT NT N°002OY000458

Plan	Localisation	Composant	Partie composant	Descriptif de l'action menée				Laboratoire			Conclusion
				Réf action	Observation	Précision loc.	Ref photo	Ref Prél.	Descriptif	Résultat	
FACADE AVANT GAUCHE	Vol 7 (FACADE AVANT GAUCHE)	Ardoises	Ardoises composites	S19	Sondage et extension de la zone homogène du sondage S19		S19 - 1				Présence sur document cf prélèvement N°20 du dossier AC ENVIRONNEMENT NT N°002OY000458
FACADE AVANT DROITE	Vol 8 (FACADE AVANT DROITE)	Ardoises	Ardoises composites	S19	Sondage et extension de la zone homogène du sondage S19		S19 - 1				Présence sur document cf prélèvement N°20 du dossier AC ENVIRONNEMENT NT N°002OY000458
FACADE ARRIERE	Vol 9 FACADE ARRIERE)	Ardoises	Ardoises composites	S19	Sondage et extension de la zone homogène du sondage S19		S19 - 1				Présence sur document cf prélèvement N°20 du dossier AC ENVIRONNEMENT NT N°002OY000458
