## Rapport de mission de repérage des matériaux et produits contenant de l'amiante avant travaux

| Adresse : | RTE DE RENNES 1 |
| CP - Ville : | 53400 CRAON |
| Désignation : | Bâtiment composé de 1 cage et de 2 étages |

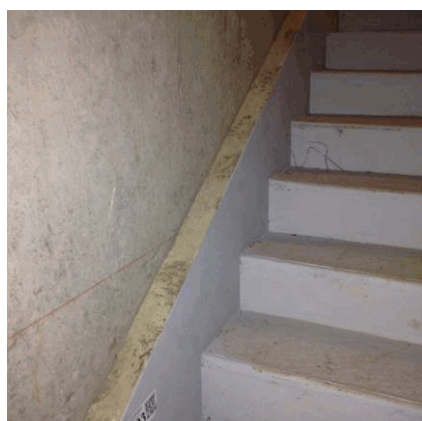
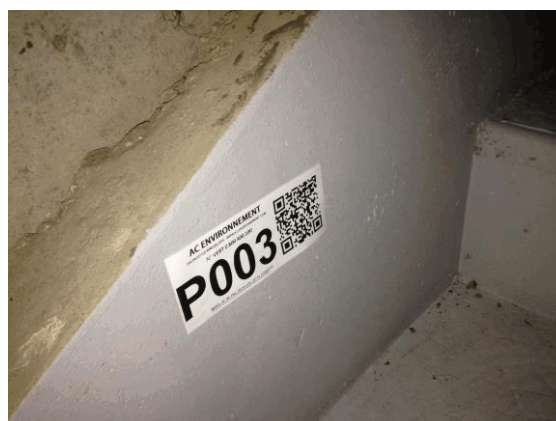
002EM000715 n°3 - 1 (P3)

| Plan | Localisation | Composant | Partie composant | Descriptif de l'action menée | | | | Laboratoire | | | Conclusion |
|---|---|---|---|---|---|---|---|---|---|---|---|
| Cave | Vol 5 (Cave) | Murs et cloisons | Enduit ciment | P3 | Réalisation d'un prélèvement | Mur de sous-bassement | 002EM0007<br>15 n°3 - 1 -<br>002EM0007<br>15 n°3 - 2 | P3 | Enduit compact gris + peinture non séparable | Négatif | Négatif sur analyse |

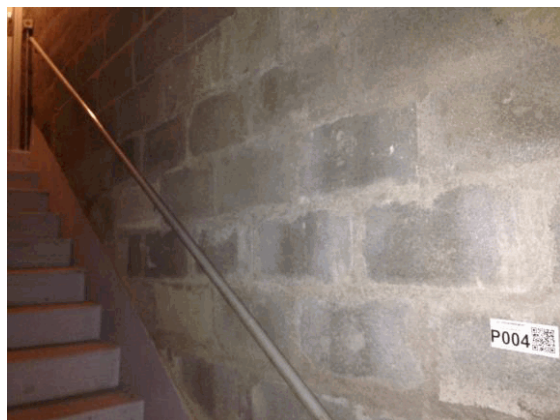
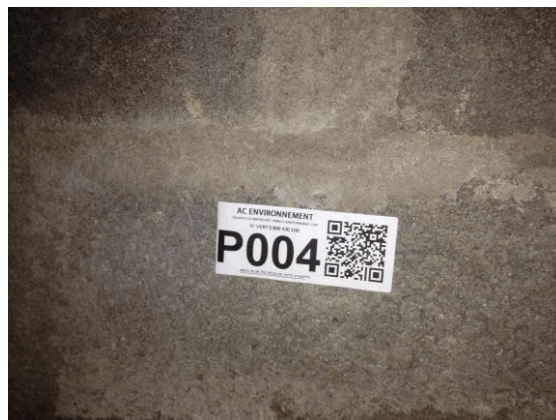
002EM000715 n°4 - 1 (P4)

| Plan | Localisation | Composant | Partie composant | Descriptif de l'action menée | | | | Laboratoire | | | Conclusion |
|---|---|---|---|---|---|---|---|---|---|---|---|
| Cave | Vol 5 (Cave) | Murs et cloisons | Joints de scellement | P4 | Réalisation d'un prélèvement | | 002EM0007<br>15 n°4 - 1 -<br>002EM0007<br>15 n°4 - 2 | P4 | Matériau gris en vrac | Négatif | Négatif sur analyse |

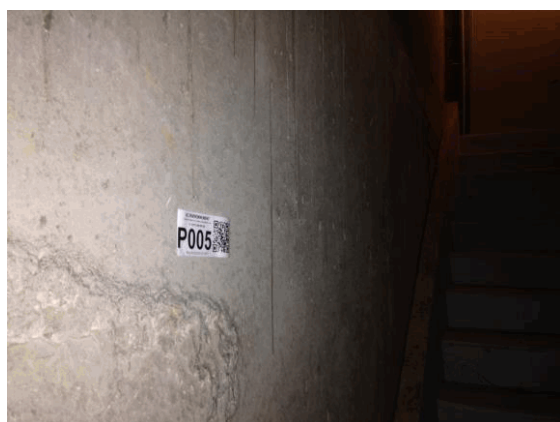
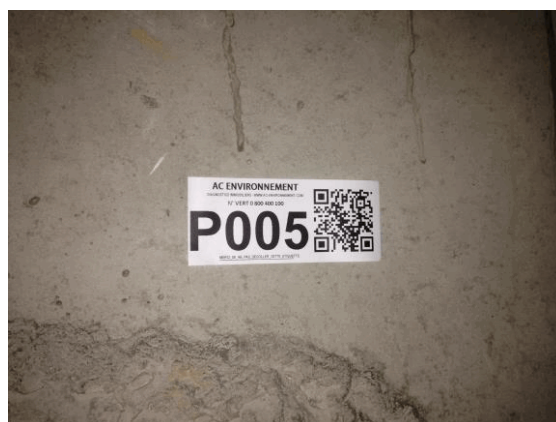
002EM000715 n°5 - 1 (P5)

| Plan | Localisation | Composant | Partie composant | Descriptif de l'action menée | | | | Laboratoire | | | Conclusion |
|---|---|---|---|---|---|---|---|---|---|---|---|
| Cave | Vol 5 (Cave) | Murs et cloisons | Enduit ciment | P5 | Réalisation d'un prélèvement | Béton banché | 002EM0007<br>15 n°5 - 1 -<br>002EM0007<br>15 n°5 - 2 | P5 | Enduit gris en vrac + peinture non séparable | Négatif | Négatif sur analyse |

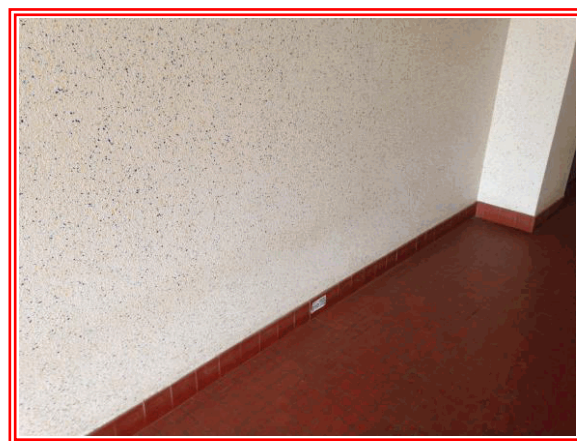
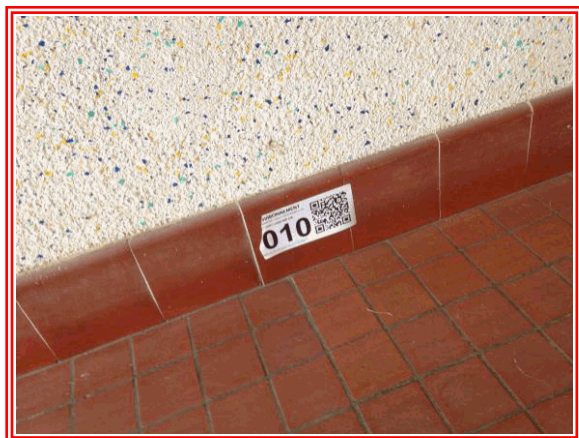
002EM000715 n°10 - 1 (P10)

| Localisation | Catégorie | Composant | Partie de composant | Sur avis / réf pré. |
|---|---|---|---|---|
| Vol 6 (Hall d'entrée) | Revêtement de mur | Revêtement de mur | Colle de carrelage (plinthe) | P10 |
| Vol 9 (R+1) | Revêtement de mur | Revêtement de mur | Colle de carrelage (plinthe) | P10 |
| Vol 10 (R+2) | Revêtement de mur | Revêtement de mur | Colle de carrelage (plinthe) | P10 |

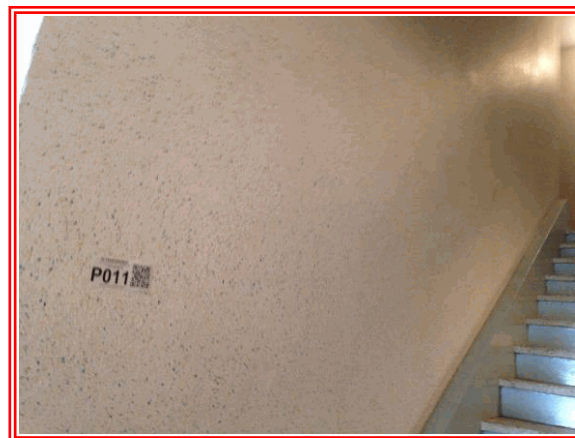
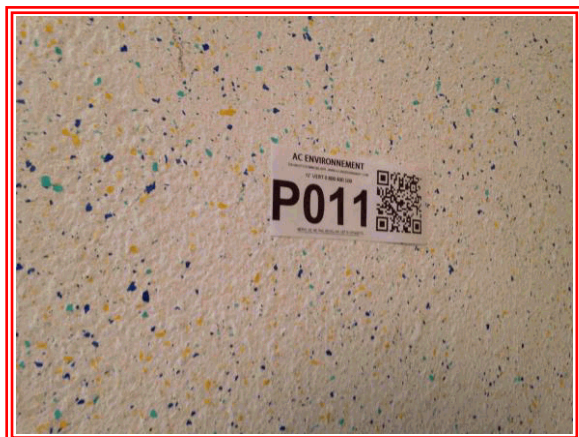
002EM000715 n°11 - 1 (P11)

| Plan | Localisation | Composant | Partie composant | Descriptif de l'action menée | | | | Laboratoire | | | Conclusion |
|---|---|---|---|---|---|---|---|---|---|---|---|
| Rdc R+2 | Vol 6 (Hall d'entrée) | Murs et cloisons | Enduit plâtre | P11 | Réalisation d'un prélèvement | | 002EM0007<br>15 n°11 - 1 -<br>002EM0007<br>15 n°11 - 2 | P11 | Enduit plâtreux blanc en vrac + matériau gris en vrac non séparable + peinture non séparable | Positif | Présence sur analyse |
| Rdc R+2 | Vol 6 (Hall d'entrée) | Murs et cloisons | Enduit plâtre | P11 | Sondage et extension de la zone homogène du prélèvement P11 | | 002EM0007<br>15 n°11 - 1 -<br>002EM0007<br>15 n°11 - 2 | P11 | Enduit plâtreux blanc en vrac + matériau gris en vrac non séparable + peinture non séparable | Positif | Présence sur analyse |
| Rdc R+2 | Vol 9 (R+1) | Murs et cloisons | Enduit plâtre | S9 (P11) | Sondage et extension de la zone homogène du prélèvement P11 | | 002EM0007<br>15 n°11 - 1 -<br>002EM0007<br>15 n°11 - 2 | P11 | Enduit plâtreux blanc en vrac + matériau gris en vrac non séparable + peinture non séparable | Positif | Présence sur analyse |
| Rdc R+2 | Vol 10 (R+2) | Murs et cloisons | Enduit plâtre | S10 (P11) | Sondage et extension de la zone homogène du prélèvement P11 | | 002EM0007<br>15 n°11 - 1 -<br>002EM0007<br>15 n°11 - 2 | P11 | Enduit plâtreux blanc en vrac + matériau gris en vrac non séparable + peinture non séparable | Positif | Présence sur analyse |

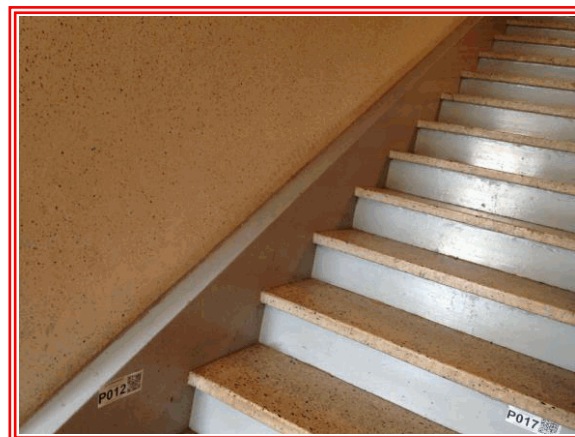
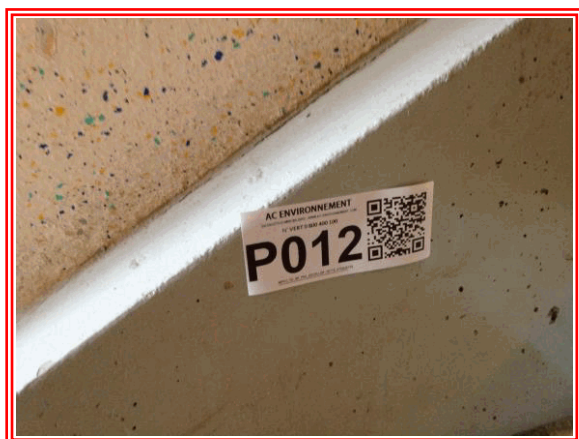
002EM000715 n°12 - 1 (P12)

| Localisation | Catégorie | Composant | Partie de composant | Sur avis / réf pré. |
|---|---|---|---|---|
| Vol 6 (Hall d'entrée) | Parois verticales intérieures et enduits | Murs et cloisons | Enduit ciment | P12 |
| Vol 9 (R+1) | Parois verticales intérieures et enduits | Murs et cloisons | Enduit ciment | P12 |
| Vol 10 (R+2) | Parois verticales intérieures et enduits | Murs et cloisons | Enduit ciment | P12 |

| Plan | Localisation | Composant | Partie composant | Descriptif de l'action menée | | | | Laboratoire | | | Conclusion |
|---|---|---|---|---|---|---|---|---|---|---|---|
| Rdc R+2 | Vol 6 (Hall d'entrée) | Murs et cloisons | Enduit ciment | P12 | Réalisation d'un prélèvement | | 002EM0007<br>15 n°12 - 1 -<br>002EM0007<br>15 n°12 - 2 | P12 | Enduit gris en vrac + peintures multiples non séparable | Positif | Présence sur analyse |

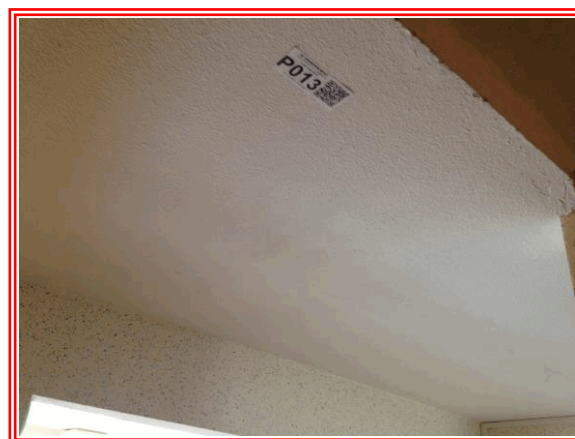
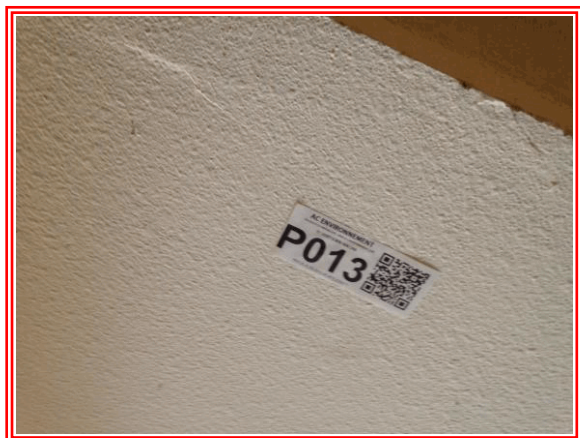
002EM000715 n°13 - 1 (P13)

| Localisation | Catégorie | Composant | Partie de composant | Sur avis / réf pré. |
|---|---|---|---|---|
| Vol 6 (Hall d'entrée) | Plafond et faux-plafonds | Plafonds | Enduit ciment | P13 |
| Vol 9 (R+1) | Plafond et faux-plafonds | Plafonds | Enduit ciment | P13 |

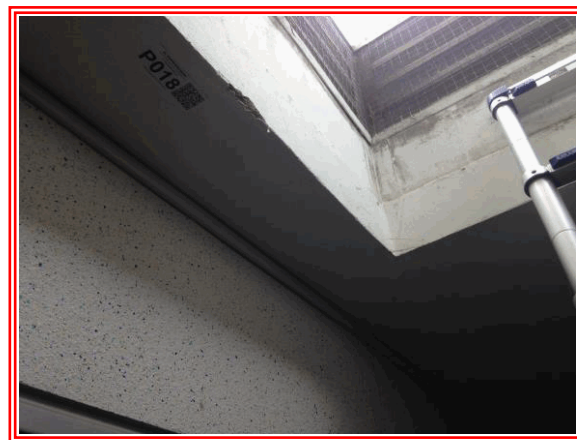
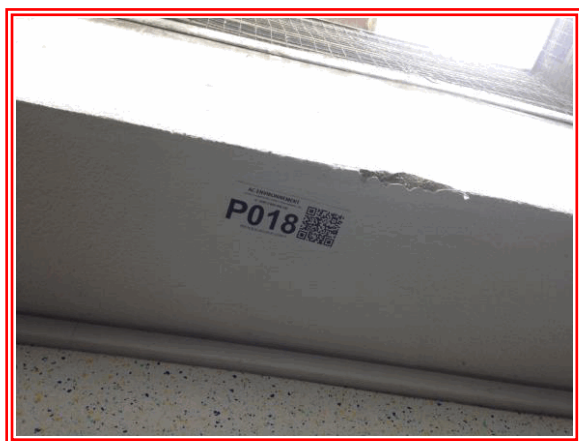
002EM000715 n°18 - 1 (P18)

| Localisation | Catégorie | Composant | Partie de composant | Sur avis / réf pré. |
|---|---|---|---|---|
| Vol 10 (R+2) | Plafond et faux-plafonds | Plafonds | Enduit ciment | P18 |
| Vol 9 (R+1) | Plafond et faux-plafonds | Plafonds | Enduit ciment | P18 |

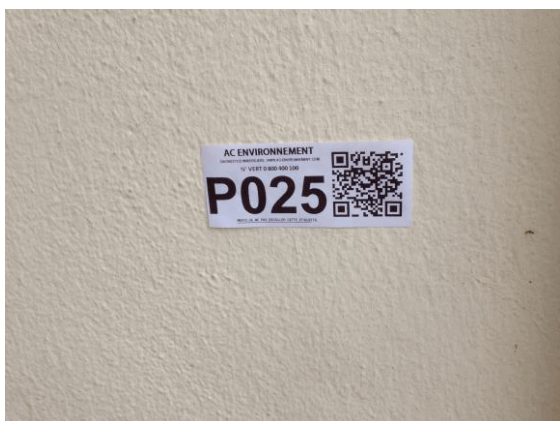
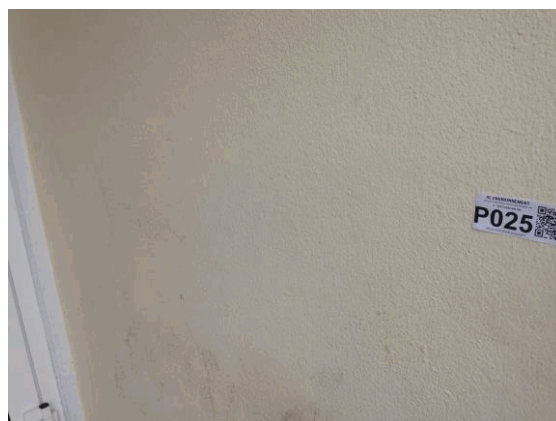
002EM000715 n°25 - 2 (P25)

| Plan | Localisation | Composant | Partie composant | Descriptif de l'action menée | | | | Laboratoire | | | Conclusion |
|---|---|---|---|---|---|---|---|---|---|---|---|
| Façade avant | Vol 1 (Façade avant) | Murs | Enduit ciment | P25 | Réalisation d'un prélèvement | | 002EM0007<br>15 n°25 - 1<br>-<br>002EM0007<br>15 n°25 - 2 | P25 | Enduit compact gris en vrac hétérogène + peinture non séparable | Négatif | Négatif sur analyse |

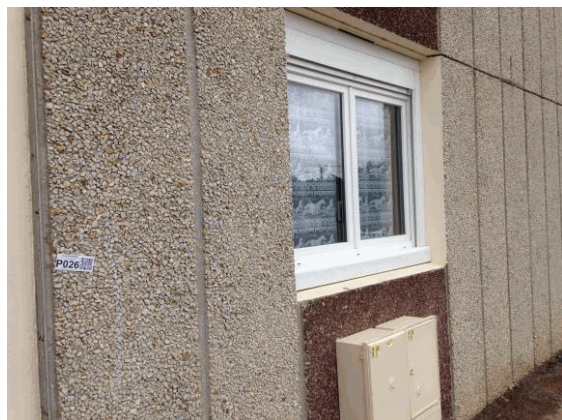
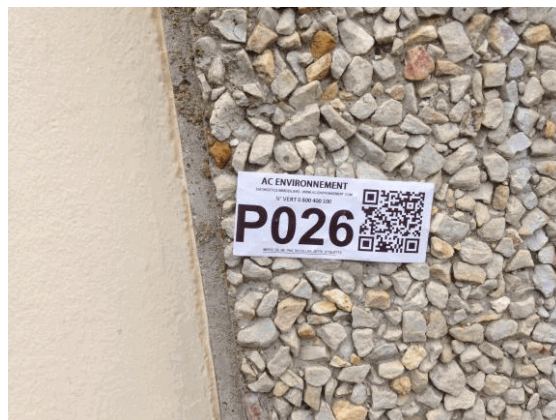
002EM000715 n°26 - 1 (P26)

| Plan | Localisation | Composant | Partie composant | Descriptif de l'action menée | | | | Laboratoire | | | Conclusion |
|---|---|---|---|---|---|---|---|---|---|---|---|
| Façade avant | Vol 1 (Façade avant) | Murs | Enduit ciment | P26 | Réalisation d'un prélèvement | | 002EM0007<br>15 n°26 - 1<br>-<br>002EM0007<br>15 n°26 - 2 | P26 | Enduit compact gris hétérogène | Négatif | Négatif sur analyse |

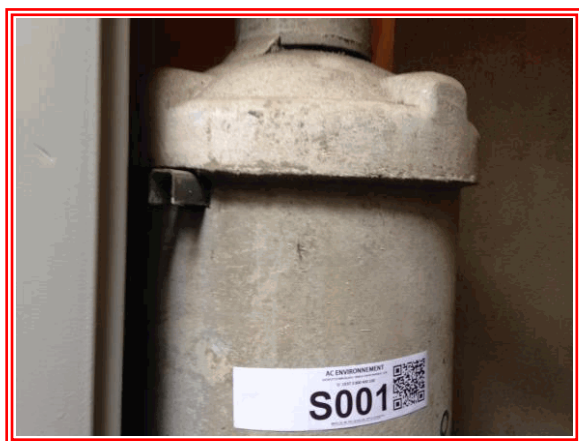
S1 - 1 (A1)

| Plan | Localisation | Composant | Partie composant | Descriptif de l'action menée | | | | Laboratoire | | | Conclusion |
|---|---|---|---|---|---|---|---|---|---|---|---|
| Rdc R+2 | Vol 10 (R+2) | Vide ordure | Conduit en fibres-ciment | S1 | Réalisation d'un sondage | | S1 - 1 | | | | Présence sur jugement personnel de l'opérateur de repérage |

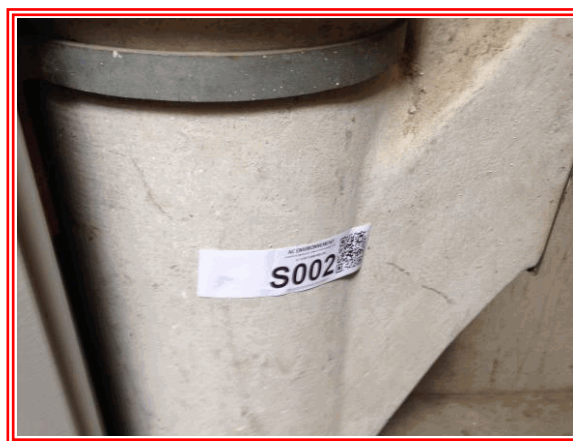
S2 - 1 (A2)

| Plan | Localisation | Composant | Partie composant | Descriptif de l'action menée | | | | Laboratoire | | | Conclusion |
|---|---|---|---|---|---|---|---|---|---|---|---|
| Rdc R+2 | Vol 9 (R+1) | Vide ordure | Conduit en fibres-ciment | S2 | Réalisation d'un sondage | | S2 - 1 | | | | Présence sur jugement personnel de l'opérateur de repérage |

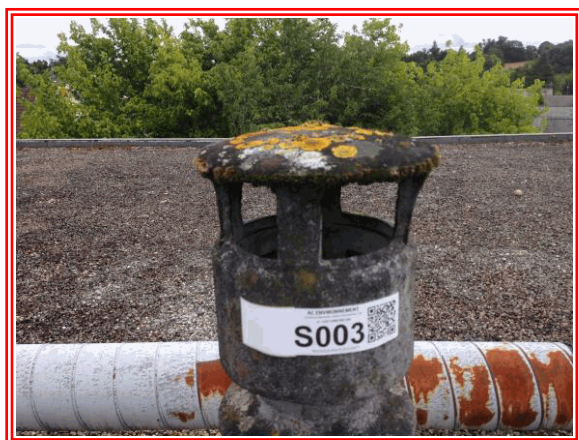
S3 - 1 (A3)

| Localisation | Catégorie | Composant | Partie de composant | Sur avis / réf pré. |
|---|---|---|---|---|
| Vol 12 (Toiture) | Toiture et étanchéité | Eléments ponctuels | Mitron | S3 |

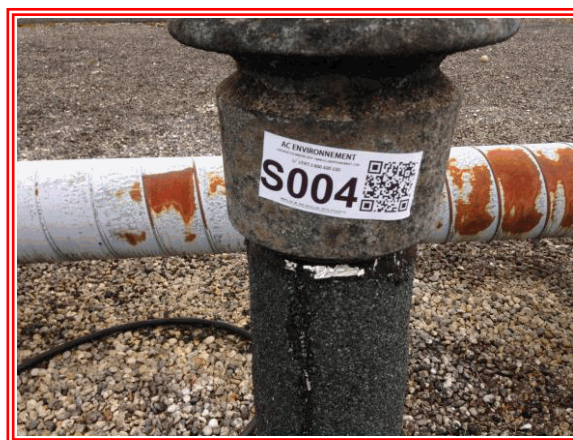
| Localisation | Catégorie | Composant | Partie de composant | Sur avis / réf pré. |
|---|---|---|---|---|
| Vol 12 (Toiture) | Toiture et étanchéité | Eléments ponctuels | Conduit | S4 |

| Référence | Localisation | Action |
|---|---|---|
| S4 - 1 (A4) | Toiture - Vol 12<br>(Toiture) | Présence sur décision de l'opérateur de repérage |
