## Rapport de mission de repérage des matériaux et produits contenant de l'amiante avant travaux

| Adresse : | 32 ROUTE DE RENNES - RTE DE RENNES 1 |
| Date du repérage : | 08/12/2016 |
| Désignation : | Appartement n° 20 de type 3 situé au RDC |

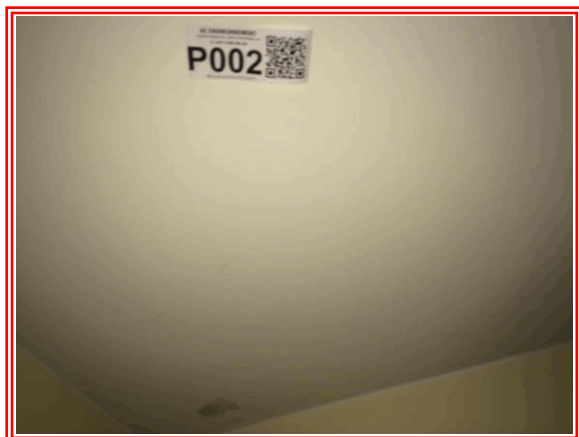
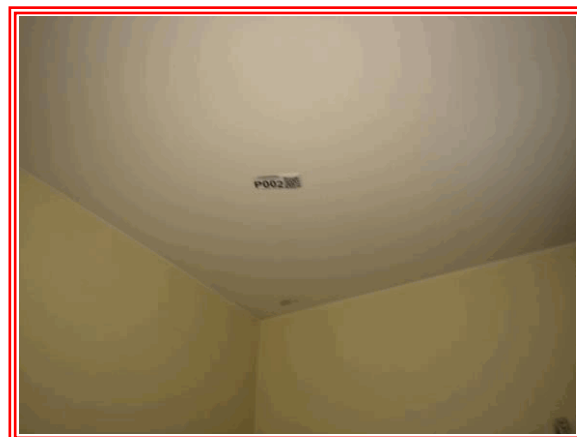
002OY000287 n°2 - 1 (P2)

| Localisation | Catégorie | Composant | Partie de composant | Sur avis / réf pré. |
|---|---|---|---|---|
| Vol 2 (Rangement) | Plafond et faux-plafonds | Plafonds | Enduit plâtre | P2 |
| Vol 1 (Entrée) | Plafond et faux-plafonds | Plafonds | Enduit plâtre | P2 |
| Vol 6 (Séjour) | Plafond et faux-plafonds | Plafonds | Enduit plâtre | P2 |

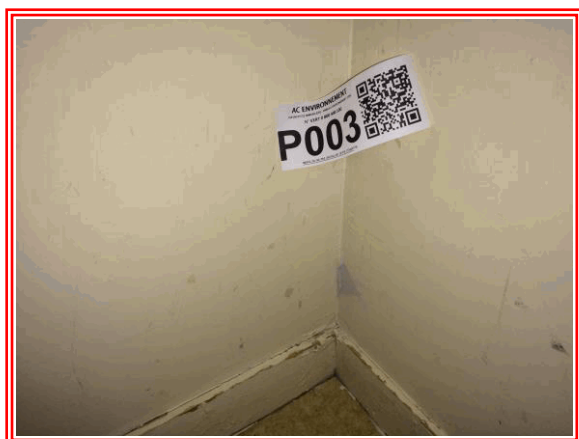
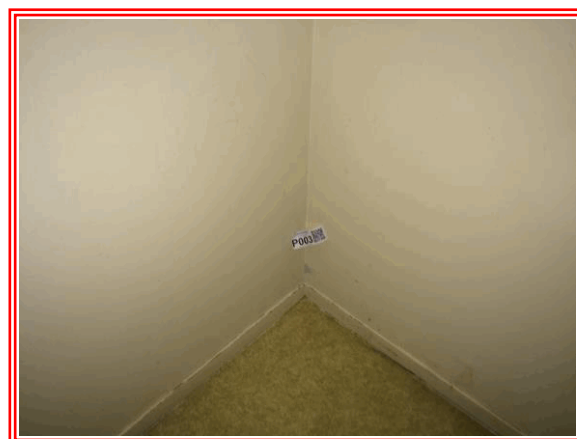
002OY000287 n°3 - 1 (P3)

| Localisation | Catégorie | Composant | Partie de composant | Sur avis / réf pré. |
|---|---|---|---|---|
| Vol 2 (Rangement) | Parois verticales intérieures et enduits | Murs et cloisons | Jonction entre panneaux préfabriqués | P3 |
| Vol 1 (Entrée) | Parois verticales intérieures et enduits | Murs et cloisons | Jonction entre panneaux préfabriqués | P3 |
| Vol 11 (Dégagement) | Parois verticales intérieures et enduits | Murs et cloisons | Jonction entre panneaux préfabriqués | P3 |

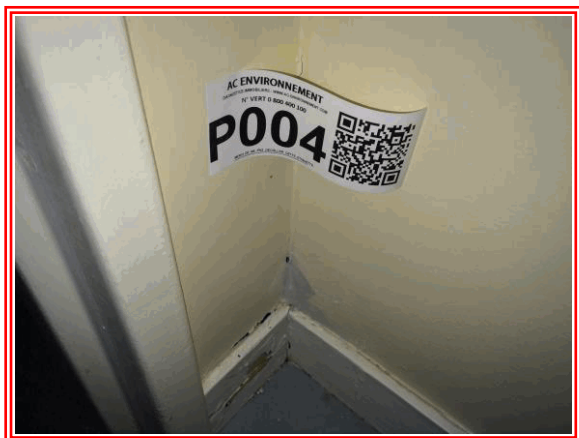
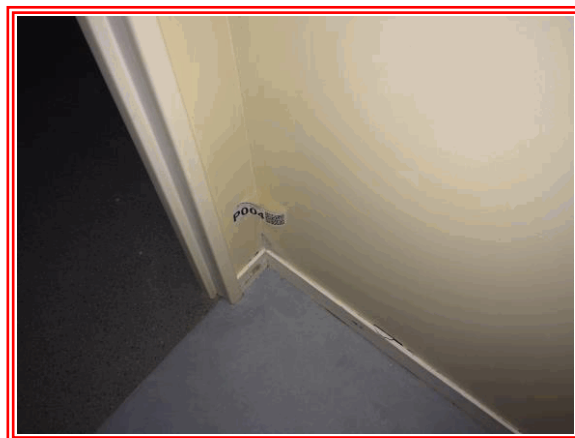
002OY000287 n°4 - 1 (P4)

| Localisation | Catégorie | Composant | Partie de composant | Sur avis / réf pré. |
|---|---|---|---|---|
| Vol 3 (W.C) | Parois verticales intérieures et enduits | Murs et cloisons | Jonction entre panneaux préfabriqués | P4 |

| Plan | Localisation | Composant | Partie composant | Descriptif de l'action menée | | | | Laboratoire | | | Conclusion |
|---|---|---|---|---|---|---|---|---|---|---|---|
| LGT 20 | Vol 3 (W.C) | Murs et cloisons | Jonction entre panneaux préfabriqués | P4 | Réalisation d'un prélèvement | cloisons placoplatre pièces humides | 002OY000<br>287 n°4 - 1<br>-<br>002OY000<br>287 n°4 - 2 | P4 | Matériau plâtreux blanc en vrac avec couche cartonnée + peintures multiples non séparable + papier non séparable | Positif | Présence sur analyse |

| Référence | Categorie | Composant | Matériau | Localisation | Observation |
|---|---|---|---|---|---|
| P4 | Parois verticales intérieures et enduits | Murs et cloisons | Matériau plâtreux blanc en vrac avec couche cartonnée + peintures multiples non séparable + papier non séparable - cloisons placoplatre pièces humides - | LGT 20 - Vol 3 (W.C) | |

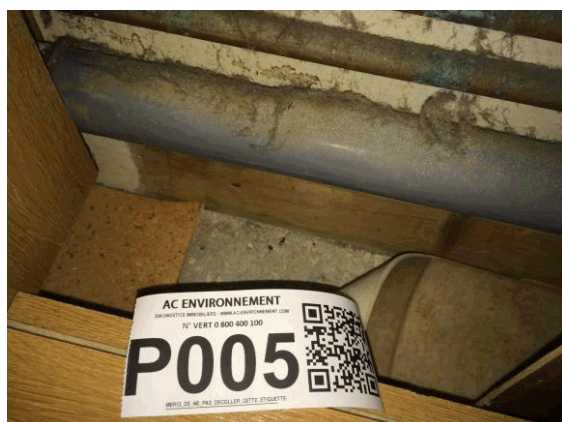
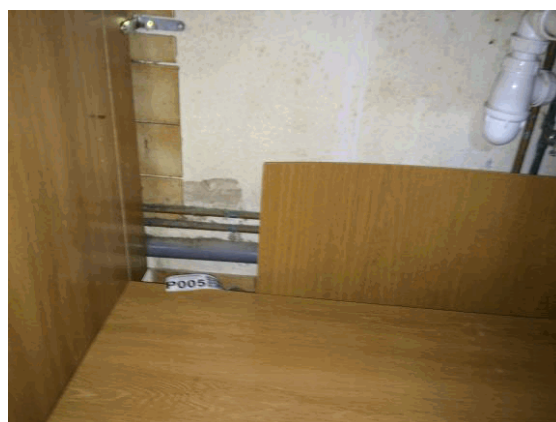
002OY000287 n°5 - 1 (P5)

| Plan | Localisation | Composant | Partie composant | Descriptif de l'action menée | | | | Laboratoire | | | Conclusion |
|---|---|---|---|---|---|---|---|---|---|---|---|
| LGT 20 | Vol 4 (Cuisine) | Revêtement de sol | Ragréage | P5 | Réalisation d'un prélèvement | gris d'origine pièces humides | 002OY000<br>287 n°5 - 1<br>-<br>002OY000<br>287 n°5 - 2 | P5 | Ragréage gris hétérogène + sous couche de ragréage blanche non séparable | Négatif | Négatif sur analyse |

| Référence | Categorie | Composant | Matériau | Localisation | Observation |
|---|---|---|---|---|---|
| P5 | Revêtement de sol | Revêtement de sol | Ragréage gris hétérogène + sous couche de ragréage blanche non séparable - gris d'origine pièces humides - | LGT 20 - Vol 4 (Cuisine) | |

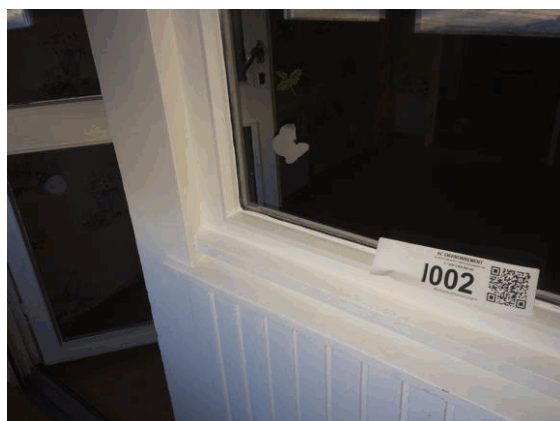
| Localisation | Matériau | Justification |
|---|---|---|
| Vol 5 (Loggia) | Mastic vitrier | Impossibilités d'y accéder afin de réaliser des prélèvements sans risques de dégradations des différents matériaux |

| Plan | Localisation | Composant | Partie composant | Descriptif de l'action menée | | | | Laboratoire | | | Conclusion |
|---|---|---|---|---|---|---|---|---|---|---|---|
| LGT 20 | Vol 5 (Loggia) | Menuiseries | Mastic vitrier | I2 | | | I2 - 1 | | | | Impossibilités d'y accéder afin de réaliser des prélèvements sans risques de dégradations des différents matériaux |

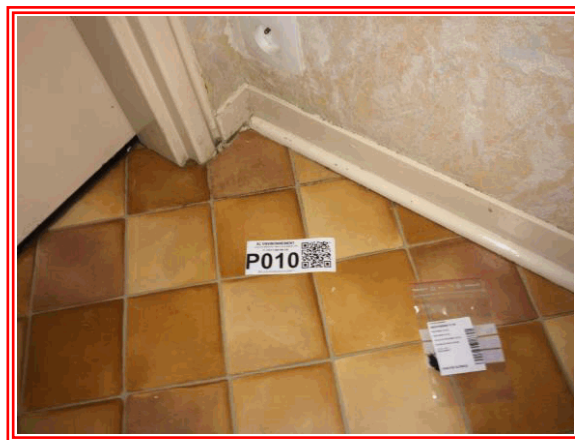
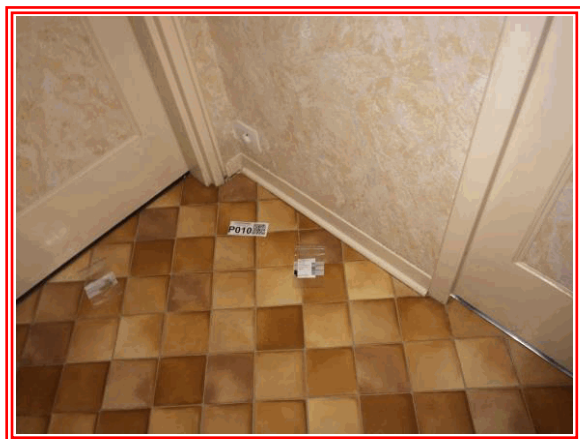
002OY000287 n°10 - 1 (P10)

| Localisation | Catégorie | Composant | Partie de composant | Sur avis / réf pré. |
|---|---|---|---|---|
| Vol 11 (Dégagement) | Revêtement de sol | Revêtement de sol | Colles de revêtement de sol | P10 |
| Vol 10 (SDB) | Revêtement de sol | Revêtement de sol | Colles de revêtement de sol | P10 |
| Vol 1 (Entrée) | Revêtement de sol | Revêtement de sol | Colles de revêtement de sol | P10 |

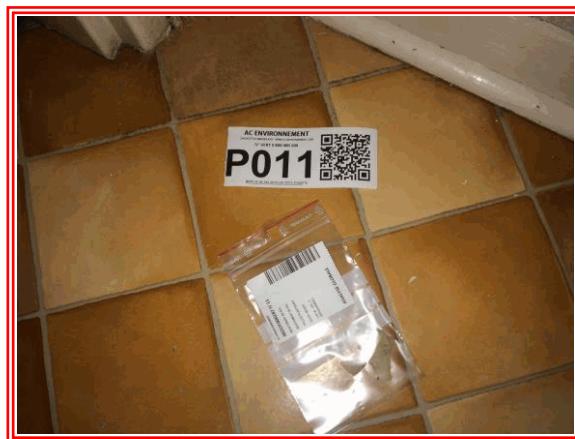
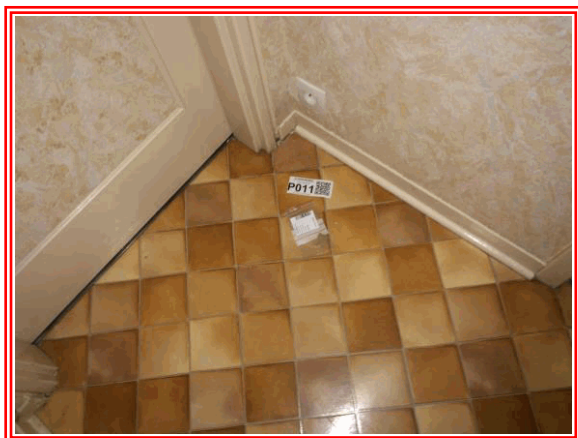
002OY000287 n°11 - 1 (P11)

| Localisation | Catégorie | Composant | Partie de composant | Sur avis / réf pré. |
|---|---|---|---|---|
| Vol 11 (Dégagement) | Revêtement de sol | Revêtement de sol | Dalles plastiques | P11 |
| Vol 1 (Entrée) | Revêtement de sol | Revêtement de sol | Dalles plastiques | P11 |
| Vol 3 (W.C) | Revêtement de sol | Revêtement de sol | Dalles plastiques | P11 |

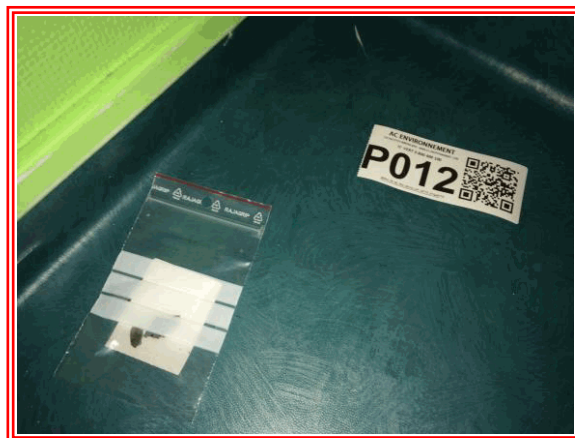
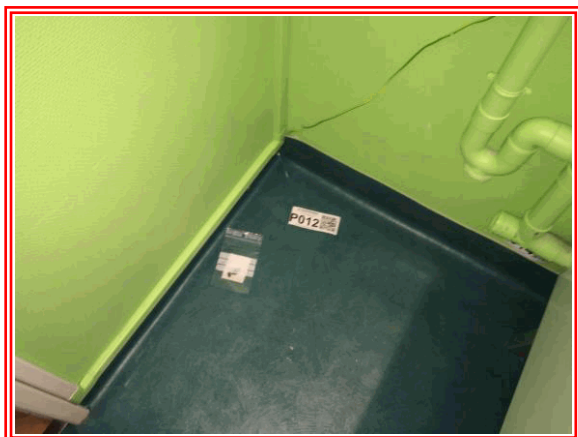
002OY000287 n°12 - 1 (P12)

| Localisation | Catégorie | Composant | Partie de composant | Sur avis / réf pré. |
|---|---|---|---|---|
| Vol 10 (SDB) | Revêtement de sol | Revêtement de sol | Dalles plastiques | P12 |

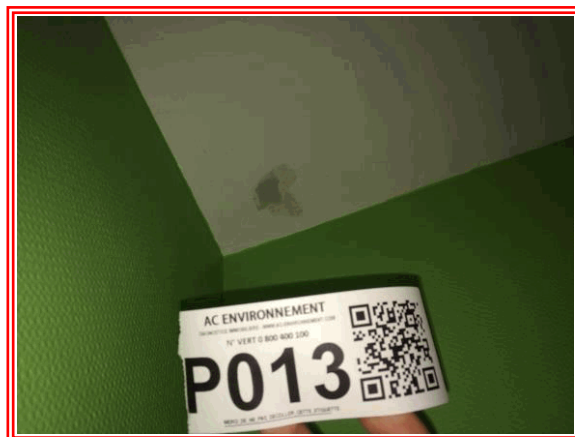
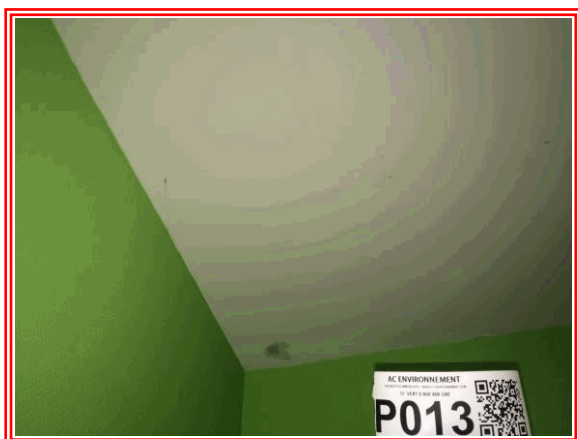
002OY000287 n°13 - 1 (P13)

| Plan | Localisation | Composant | Partie composant | Descriptif de l'action menée | | | | Laboratoire | | | Conclusion |
|---|---|---|---|---|---|---|---|---|---|---|---|
| LGT 20 | Vol 10 (SDB) | Plafonds | Enduit plâtre | P13 | Réalisation d'un prélèvement | plafonds pièces humides | 002OY000<br>287 n°13 - 1 -<br>002OY000<br>287 n°13 - 2 | P13 | Enduit plâtreux blanc en vrac + matériau gris en faible quantité non séparable + peintures multiples non séparable | Positif | Présence sur analyse |

| P13 | Plafond et faux-plafonds | Plafonds | Enduit plâtreux blanc en vrac + matériau gris en faible quantité non séparable + peintures multiples non séparable - plafonds pièces humides - | LGT 20 - Vol 10 (SDB) | |

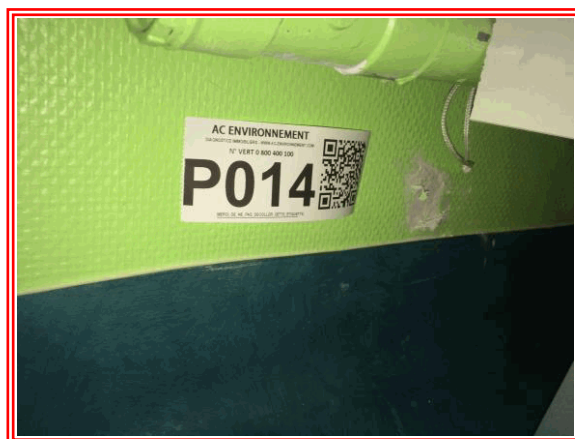
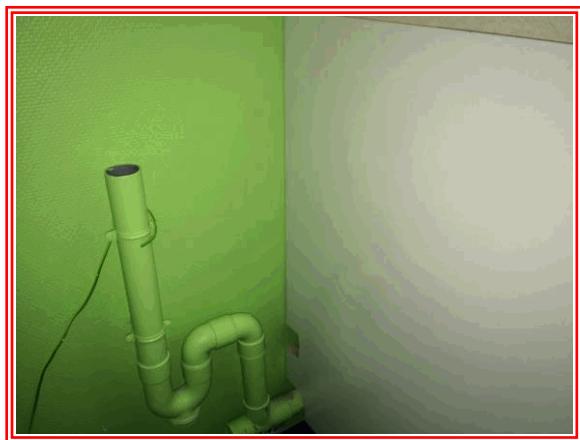
002OY000287 n°14 - 1 (P14)

| Plan | Localisation | Composant | Partie composant | Descriptif de l'action menée | | | | Laboratoire | | | Conclusion |
|---|---|---|---|---|---|---|---|---|---|---|---|
| LGT 20 | Vol 10 (SDB) | Murs et cloisons | Enduit plâtre | P14 | Réalisation d'un prélèvement | porteur pièces humides | 002OY000 287 n°14 - 1 - 002OY000 287 n°14 - 2 | P14 | Enduit plâtreux blanc en vrac + peintures multiples non séparable | Positif | Présence sur analyse |

| P14 | Parois verticales intérieures et enduits | Murs et cloisons | Enduit plâtreux blanc en vrac + peintures multiples non séparable - porteur pièces humides - | LGT 20 - Vol 10 (SDB) | |

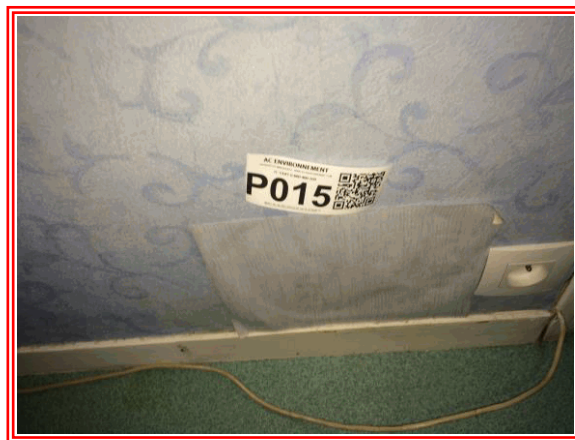
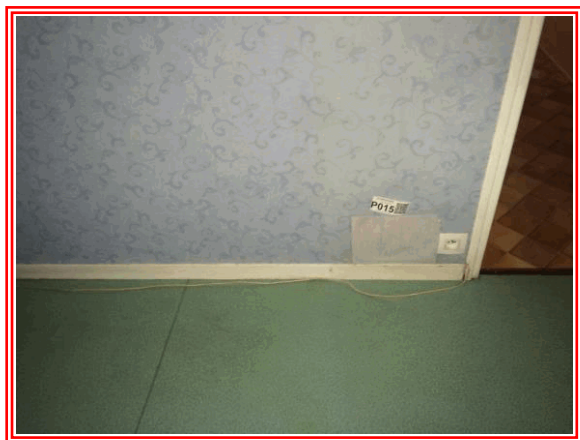
002OY000287 n°15 - 1 (P15)

| Localisation | Catégorie | Composant | Partie de composant | Sur avis / réf pré. |
|---|---|---|---|---|
| Vol 9 (Chambre 2) | Parois verticales intérieures et enduits | Murs et cloisons | Enduit plâtre | P15 |
| Vol 8 (Chambre 1) | Parois verticales intérieures et enduits | Murs et cloisons | Enduit plâtre | P15 |
| Vol 6 (Séjour) | Parois verticales intérieures et enduits | Murs et cloisons | Enduit plâtre | P15 |
