## Rapport de mission de repérage des matériaux et produits contenant de l'amiante avant travaux

| Adresse : | RTE DE RENNES 1 |
| CP - Ville : | 53400 CRAON |
| Désignation : | Bâtiment composé de 1 cage et de 2 étages |

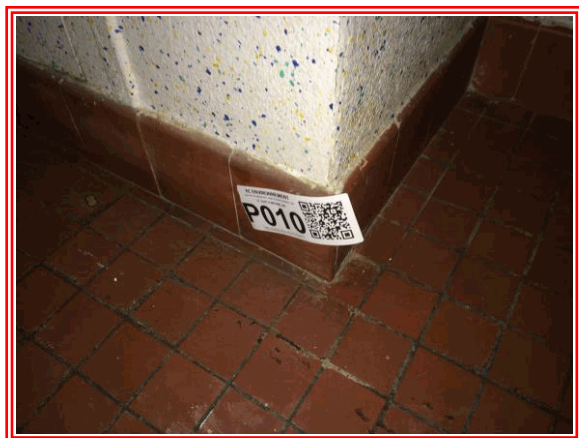
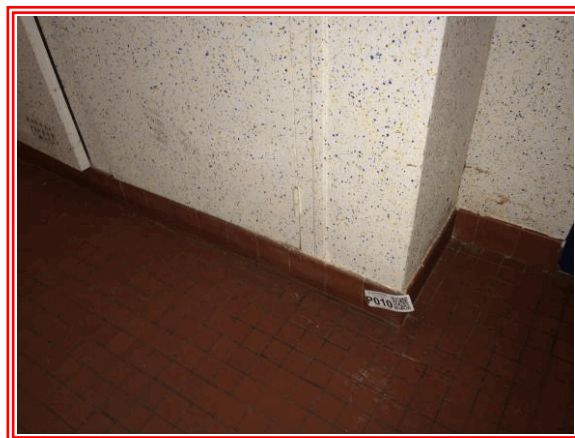
002OY000288 n°10 - 1 (P10)

| Localisation | Catégorie | Composant | Partie de composant | Sur avis / réf pré. |
|---|---|---|---|---|
| Vol 2 (RDC) | Revêtement de mur | Revêtement de mur | Colle de carrelage (plinthe) | P10 |
| Vol 5 (R+1) | Revêtement de mur | Revêtement de mur | Colle de carrelage (plinthe) | P10 |
| Vol 6 (R+2) | Revêtement de mur | Revêtement de mur | Colle de carrelage (plinthe) | P10 |

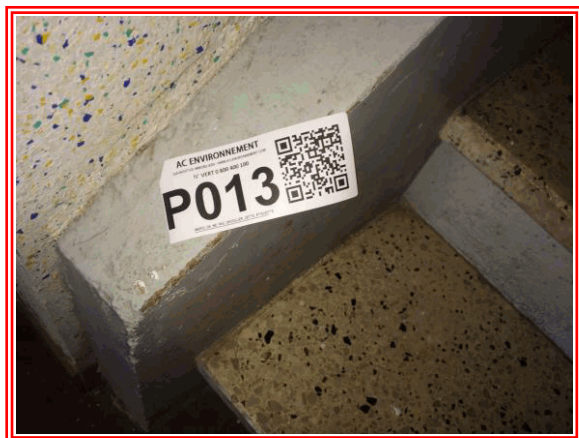
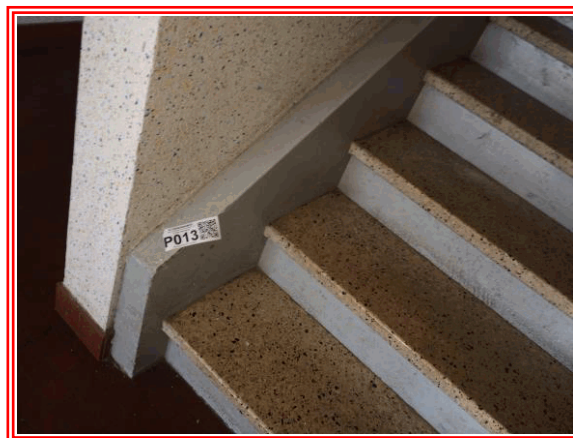
002OY000288 n°13 - 1 (P13)

| Localisation | Catégorie | Composant | Partie de composant | Sur avis / réf pré. |
|---|---|---|---|---|
| Vol 5 (R+1) | Parois verticales intérieures et enduits | Murs et cloisons | Enduit ciment | P13 |
| Vol 6 (R+2) | Parois verticales intérieures et enduits | Murs et cloisons | Enduit ciment | P13 |
| Vol 2 (RDC) | Parois verticales intérieures et enduits | Murs et cloisons | Enduit ciment | P13 |

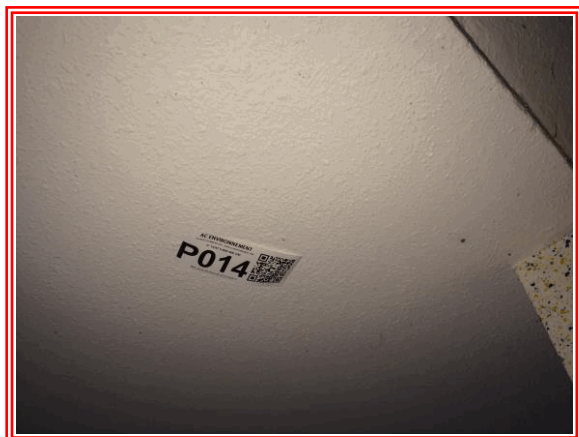
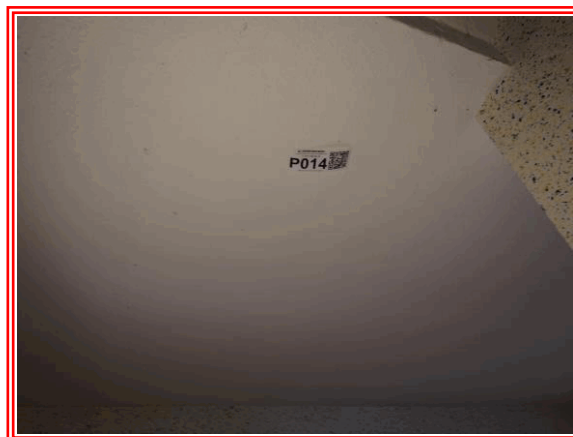
002OY000288 n°14 - 1 (P14)

| Localisation | Catégorie | Composant | Partie de composant | Sur avis / réf pré. |
|---|---|---|---|---|
| Vol 2 (RDC) | Plafond et faux-plafonds | Plafonds | Enduit ciment | P14 |
| Vol 5 (R+1) | Plafond et faux-plafonds | Plafonds | Enduit ciment | P14 |

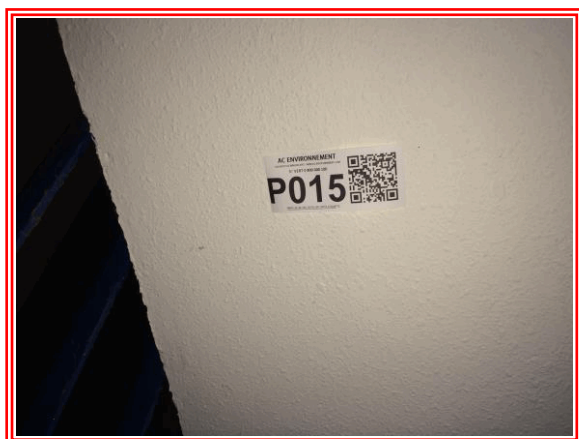
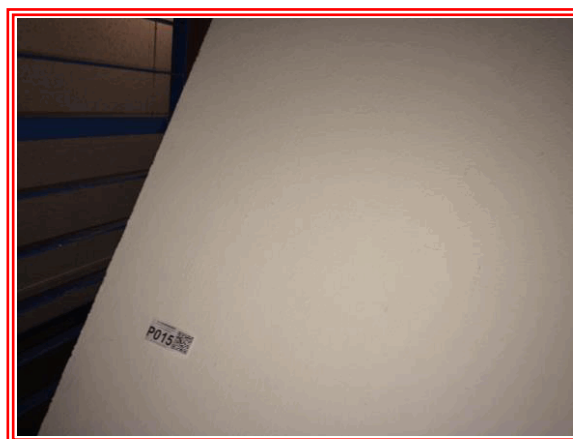
002OY000288 n°15 - 1 (P15)

| Localisation | Catégorie | Composant | Partie de composant | Sur avis / réf pré. |
|---|---|---|---|---|
| Vol 5 (R+1) | Plafond et faux-plafonds | Plafonds | Enduit ciment | P15 |

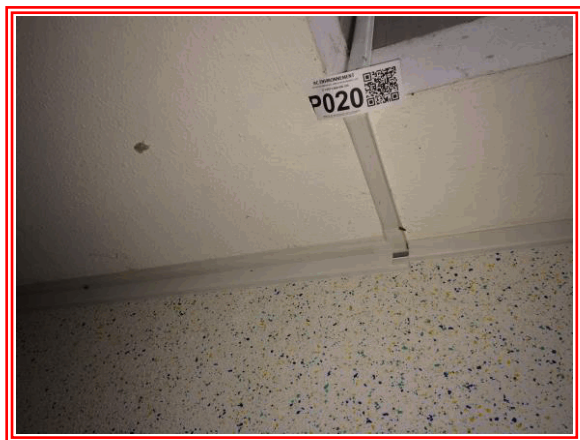
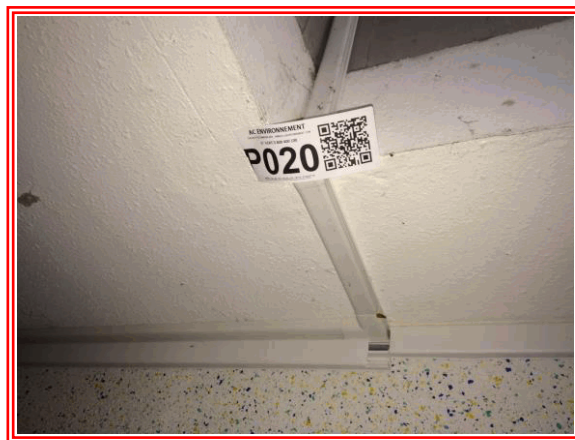
002OY000288 n°20 - 2 (P20)

| Localisation | Catégorie | Composant | Partie de composant | Sur avis / réf pré. |
|---|---|---|---|---|
| Vol 6 (R+2) | Plafond et faux-plafonds | Plafonds | Enduit ciment | P20 |

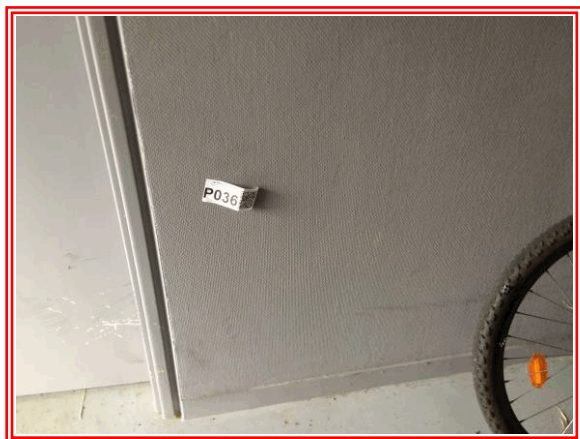
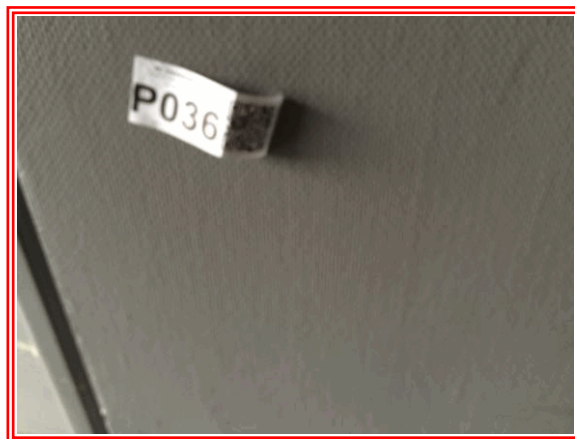
002OY000288 n°36 - 2 (P36)

| Localisation | Catégorie | Composant | Partie de composant | Sur avis / réf pré. |
|---|---|---|---|---|
| Vol 8 (Local à velo 2) | Parois verticales intérieures et enduits | Murs et cloisons | Enduit ciment | P36 |
| Vol 7 (Local à velo 1) | Parois verticales intérieures et enduits | Murs et cloisons | Enduit ciment | P36 |

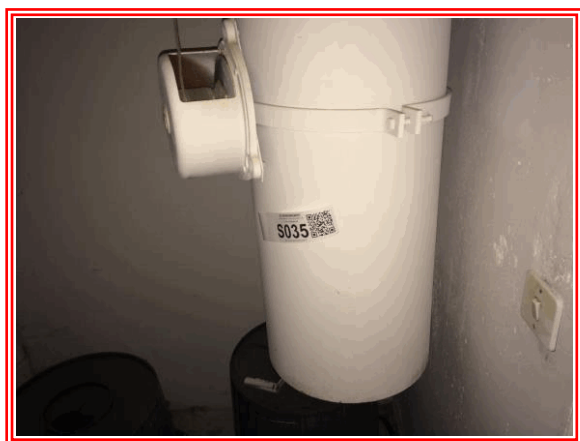
S35 - 1 (A35)

| Localisation | Catégorie | Composant | Partie de composant | Sur avis / réf pré. |
|---|---|---|---|---|
| Vol 4 (Local vo) | Conduits, canalisations et équipements | Vide ordure | Conduit en fibres-ciment | S35 |

| Plan | Localisation | Composant | Partie composant | Descriptif de l'action menée | | | | Laboratoire | | | Conclusion |
|---|---|---|---|---|---|---|---|---|---|---|---|
| PC | Vol 4 (Local vo) | Vide ordure | Conduit en fibres-ciment | S35 | Réalisation d'un sondage | | S35 - 1 | | | | Présence sur jugement personnel de l'opérateur de repérage |

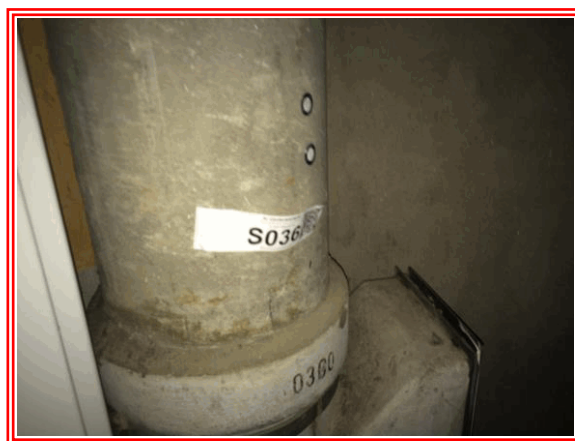
S36 - 1 (A36)

| Localisation | Catégorie | Composant | Partie de composant | Sur avis / réf pré. |
|---|---|---|---|---|
| Vol 5 (R+1) | Conduits, canalisations et équipements | Vide ordure | Conduit en fibres-ciment | S36 |

| Plan | Localisation | Composant | Partie composant | Descriptif de l'action menée | | | | Laboratoire | | | Conclusion |
|---|---|---|---|---|---|---|---|---|---|---|---|
| PC | Vol 5 (R+1) | Vide ordure | Conduit en fibres-ciment | S36 | Réalisation d'un sondage | | S36 - 1 | | | | Présence sur jugement personnel de l'opérateur de repérage |

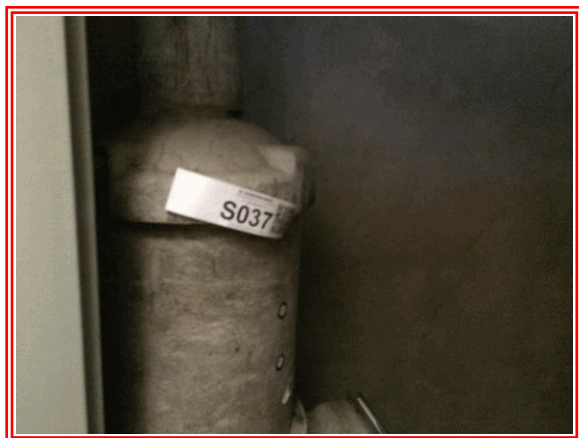
S37 - 1 (A37)

| Localisation | Catégorie | Composant | Partie de composant | Sur avis / réf pré. |
|---|---|---|---|---|
| Vol 6 (R+2) | Conduits, canalisations et équipements | Vide ordure | Conduit en fibres-ciment | S37 |

| Plan | Localisation | Composant | Partie composant | Descriptif de l'action menée | | | | Laboratoire | | | Conclusion |
|---|---|---|---|---|---|---|---|---|---|---|---|
| PC | Vol 6 (R+2) | Vide ordure | Conduit en fibres-ciment | S37 | Réalisation d'un sondage | | S37 - 1 | | | | Présence sur jugement personnel de l'opérateur de repérage |

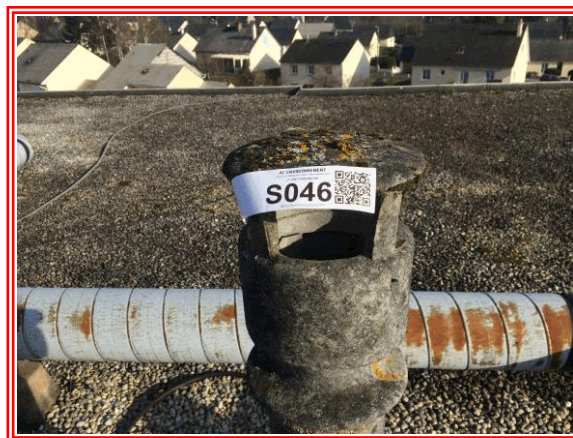
S46 - 1 (A46)

| Localisation | Catégorie | Composant | Partie de composant | Sur avis / réf pré. |
|---|---|---|---|---|
| Vol 10 (Toiture) | Toiture et étanchéité | Eléments ponctuels | Mitron | S46 |

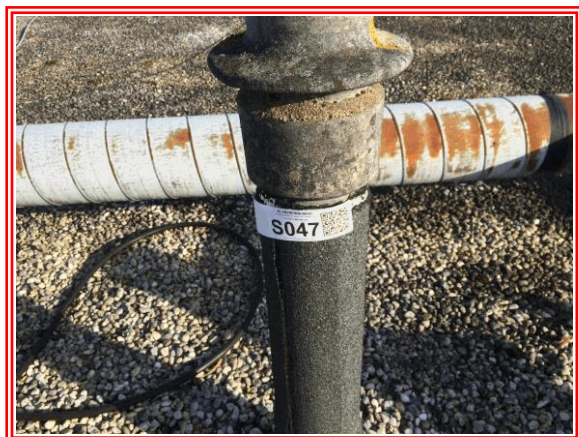
S47 - 1 (A47)

| Localisation | Catégorie | Composant | Partie de composant | Sur avis / réf pré. |
|---|---|---|---|---|
| Vol 10 (Toiture) | Toiture et étanchéité | Eléments ponctuels | Conduit | S47 |

| Référence | Localisation | Action |
|---|---|---|
| <b>S47 - 1 (A47)</b> | <b>toiture - Vol 10<br/>(Toiture)</b> | <b>Présence sur décision de l'opérateur de repérage</b> |
