Rapport de mission de repérage des matériaux et produits contenant de l'amiante avant travaux

Examen réalisé conformément à l'application du décret n°2011-629 du 3 juin 2011 modifiant le Code du travail relatif à la protection contre les risques sanitaires liés à une exposition à l'amiante dans les immeubles bâtis, à l'arrêté du 26 juin 2013 relatif au repérage des matériaux et produits de la liste C contenant de l'amiante et au contenu du rapport de repérage, à la norme NF 46-020 et ses annexes.

Adresse :	LA PERRINE
CP - Ville :	53700 VILLAINES LA JUHEL
Référence client :	_0020300005_
Date du repérage :	25/04/2017
Désignation :	Bâtiment composé de 1 cage et de 2 étages

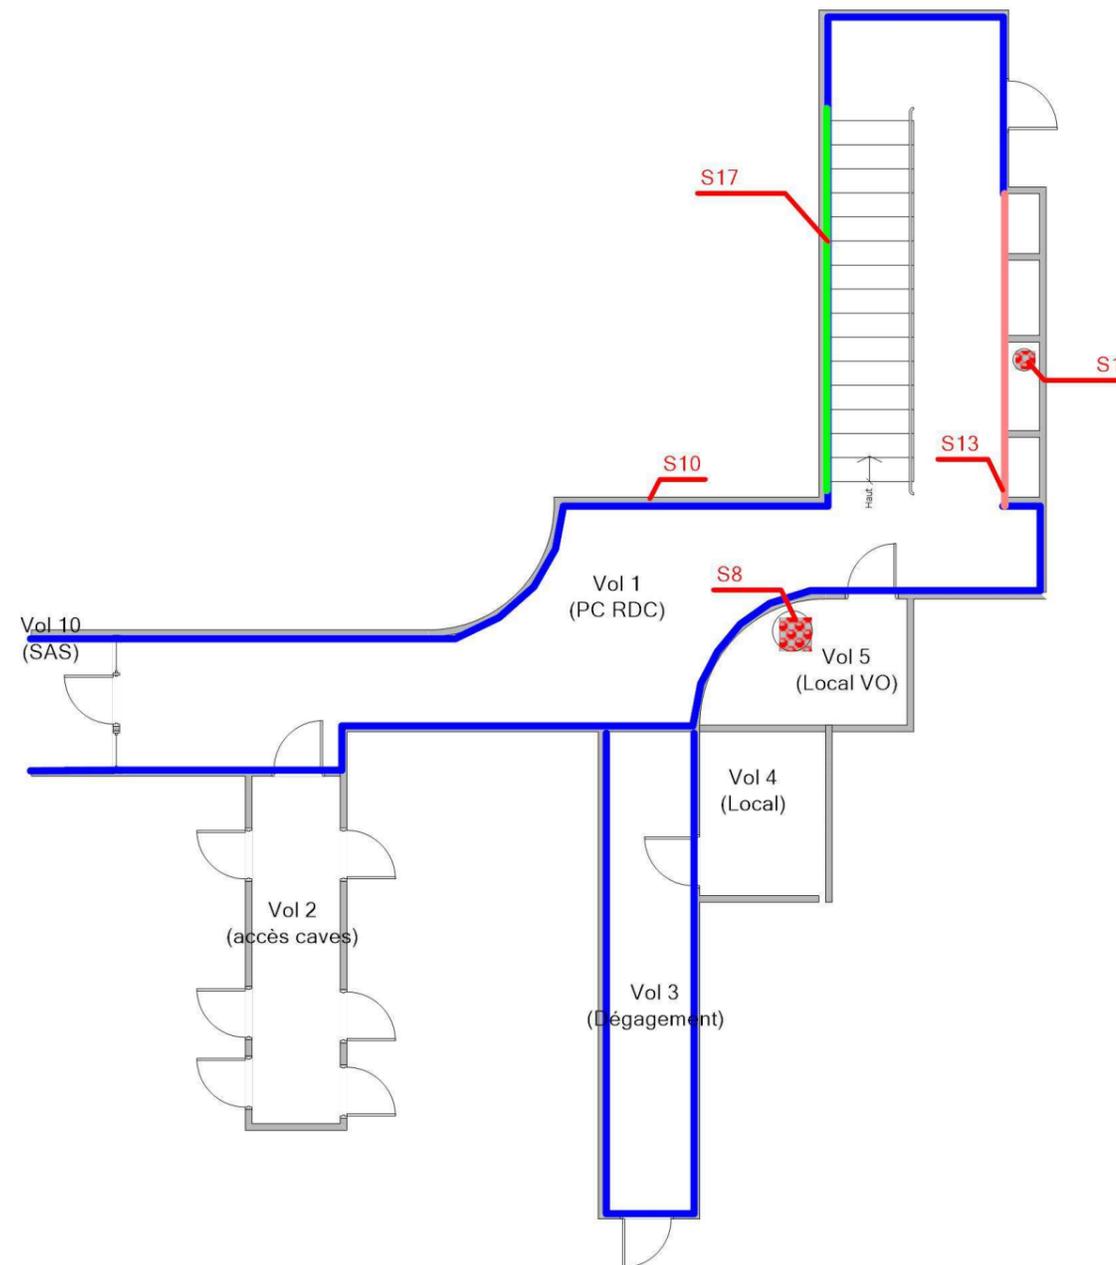
PC RDC - MPCA TOUTES CATÉGORIES CONFONDUES

S13: Plaques planes en fibres-ciment (imposte gaine technique)
	S1: Conduit en fibres-ciment
	S8: Conduit en fibres-ciment
	S10: Colle de carrelage (plinthe)
	S17: Enduit rebouchage entre plaque de marbre et mur porteur escalier

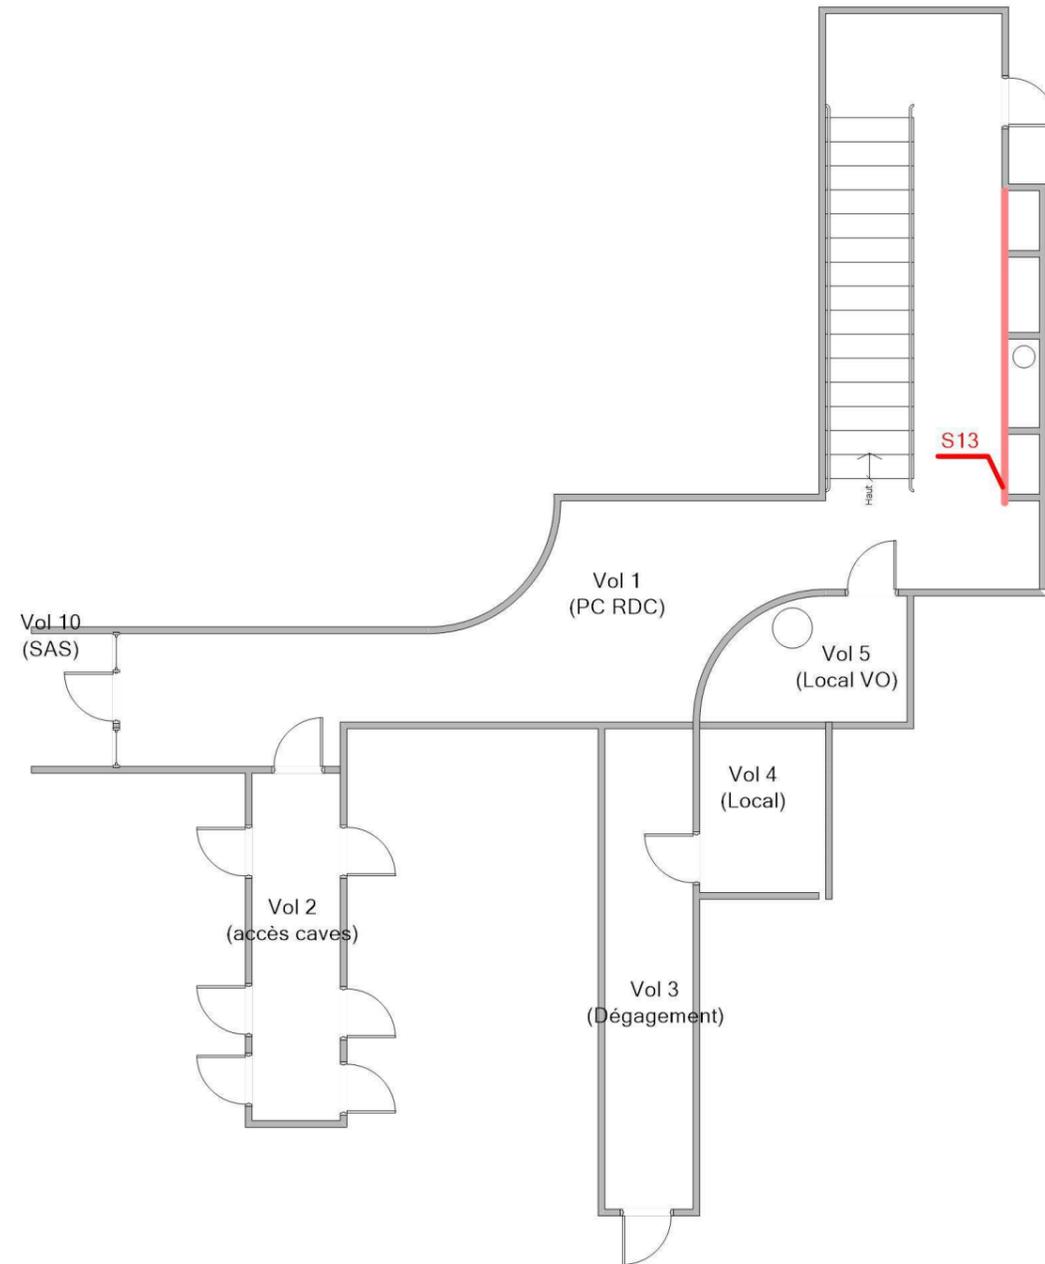
PC RDC - MPCA PAROIS VERTICALES INTÉRIEURES ET ENDUITS

S13: Plaques planes en fibres-ciment (imposte gaine technique)
---	--

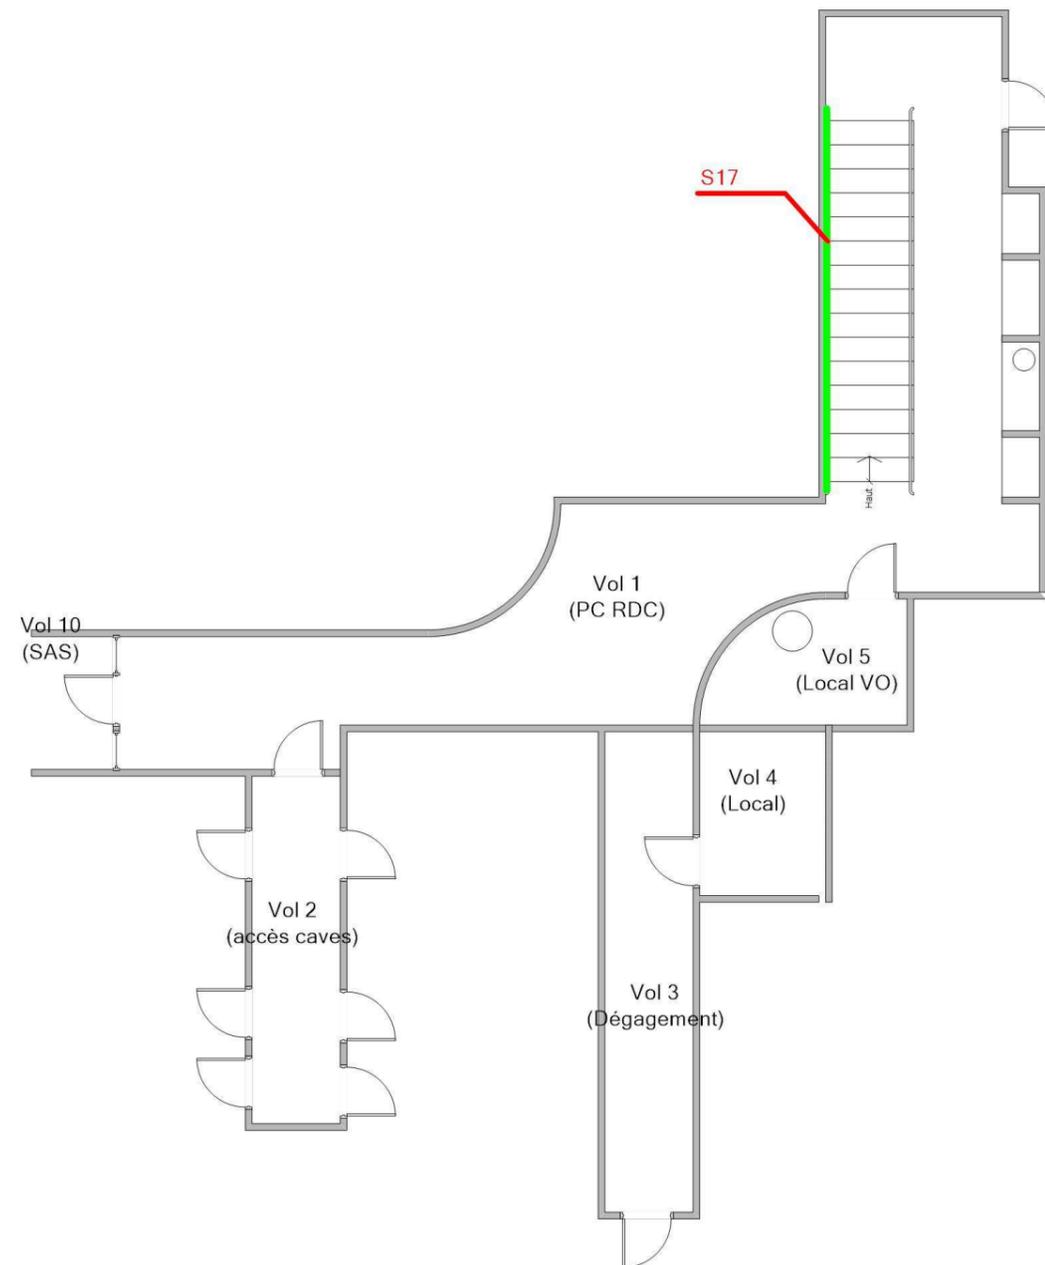
PC RDC - MPCA REVÊTEMENT DE SOL

S17: Enduit rebouchage entre plaque de marbre et mur porteur escalier
--	---

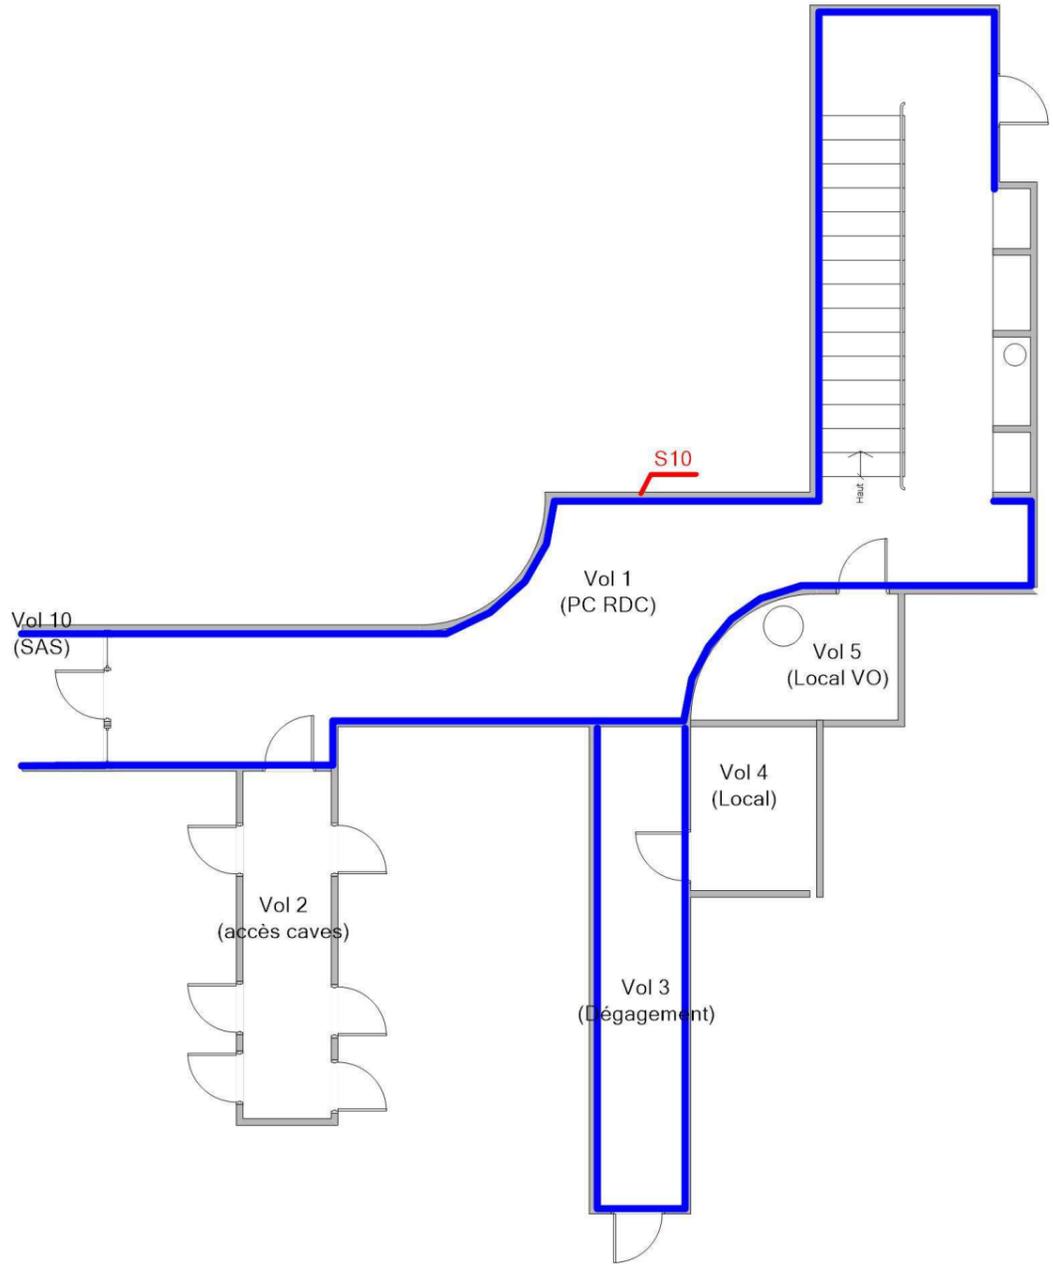
PC RDC - MPCA REVÊTEMENT DE MUR

S10: Colle de carrelage (plinthe)
--	-----------------------------------

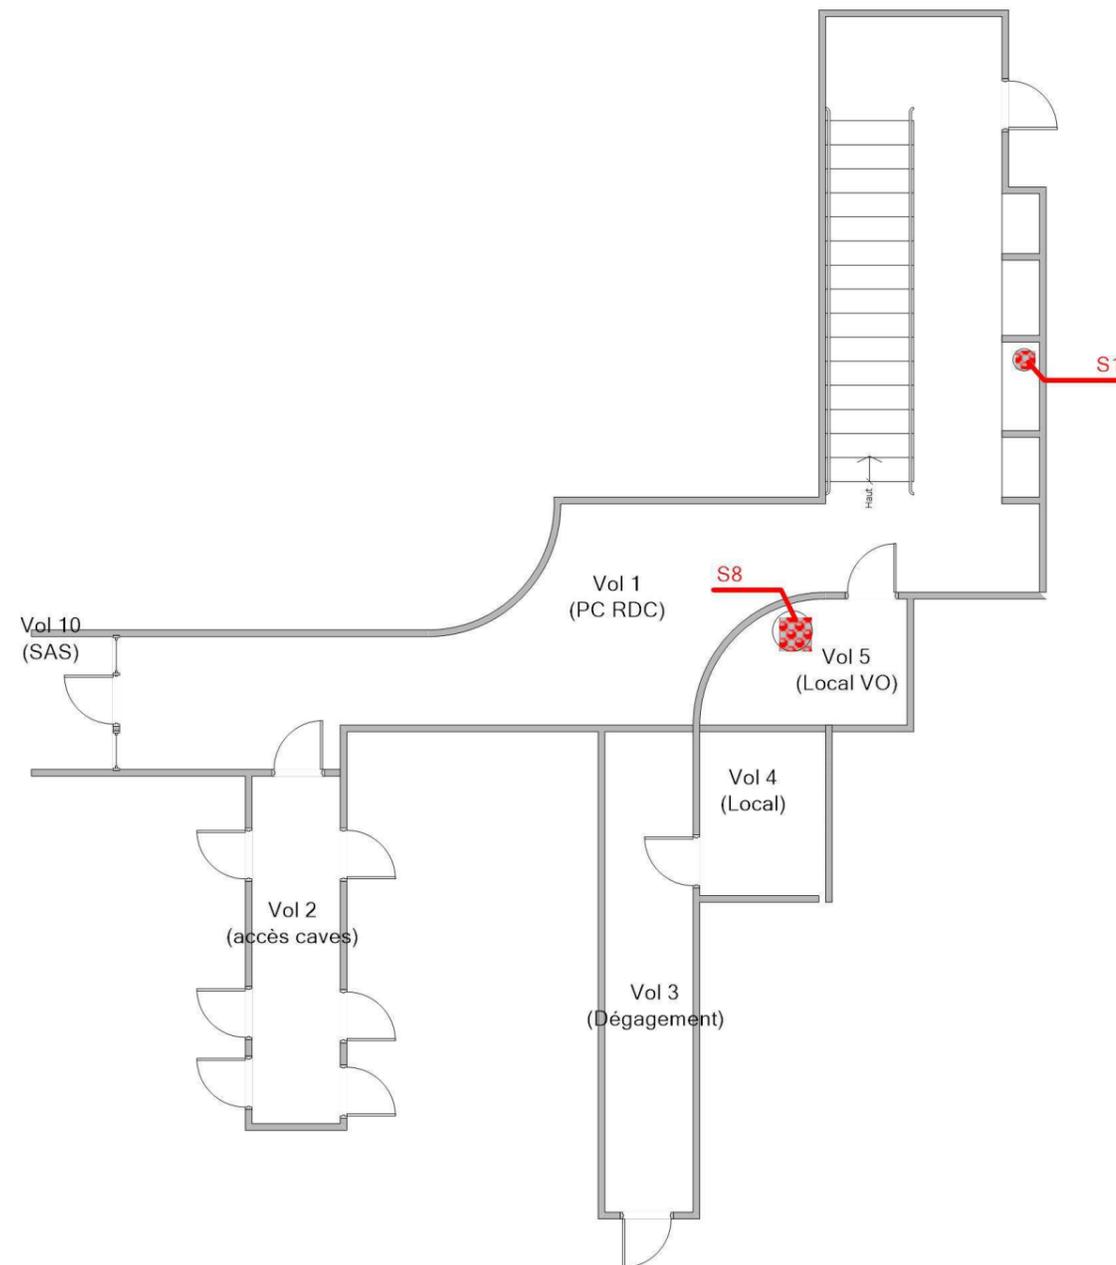
PC RDC - MPCA CONDUITS, CANALISATIONS ET ÉQUIPEMENTS

S1: Conduit en fibres-ciment

S8: Conduit en fibres-ciment

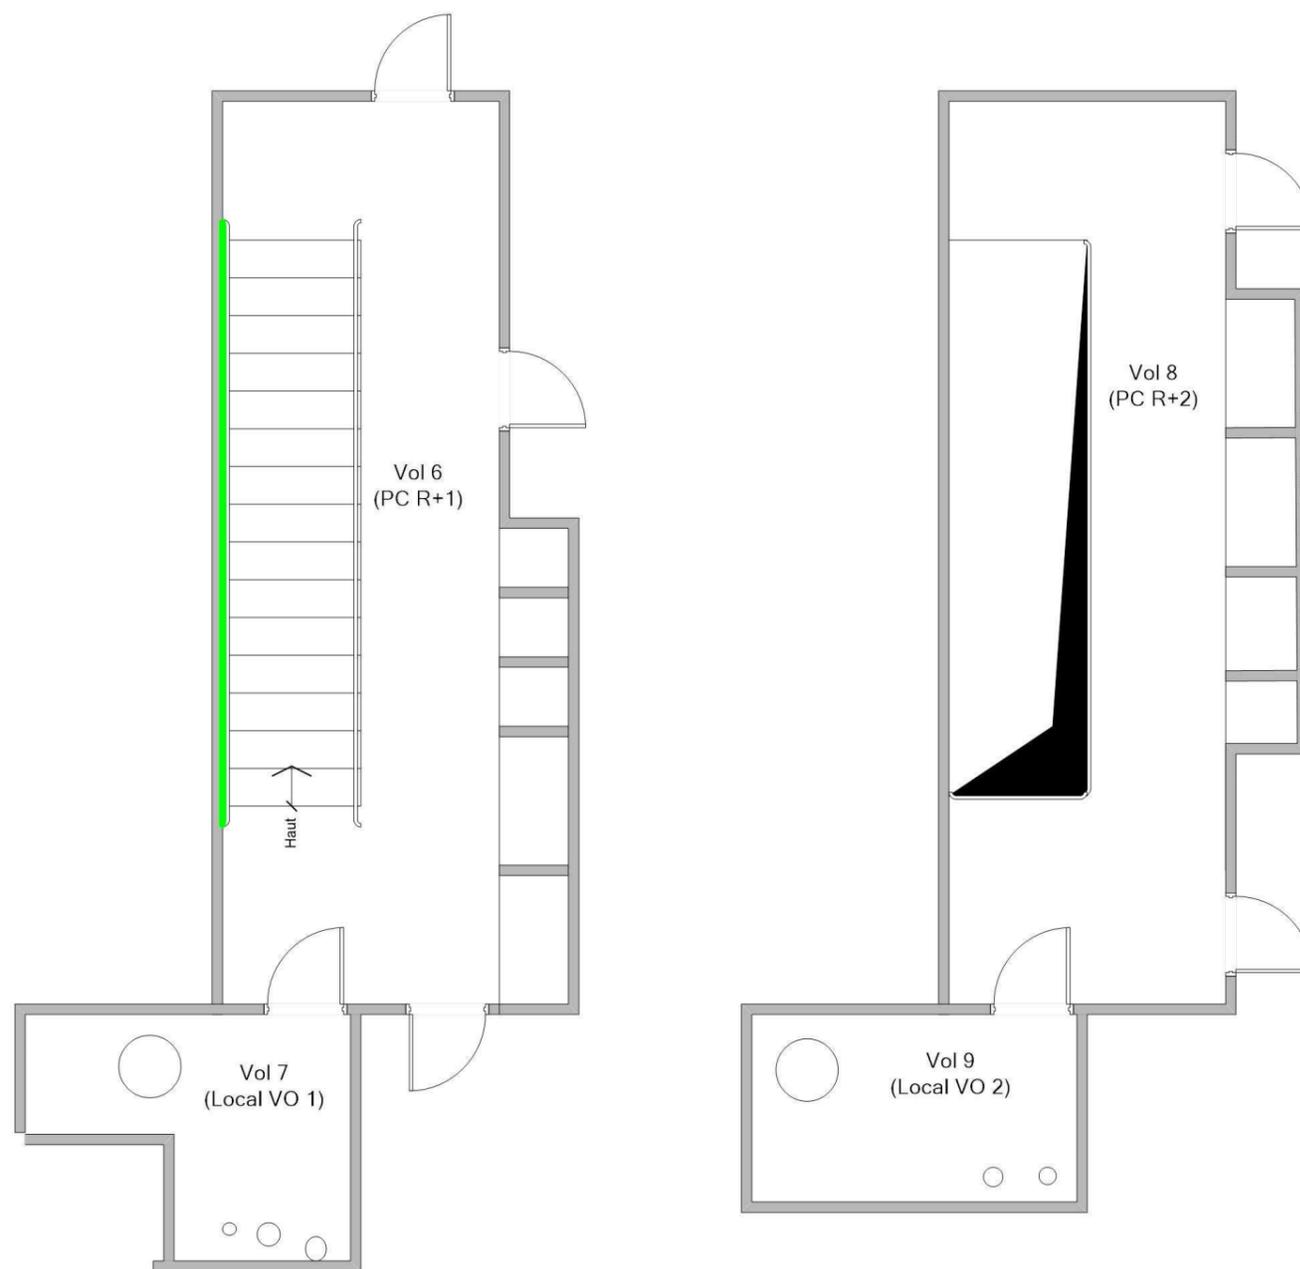
S17: Enduit rebouchage entre plaque de marbre et mur porteur escalier
--	---
