Rapport de mission de repérage des matériaux et produits contenant de l'amiante avant travaux

Adresse :	1 RUE DR GUERIN BAT E - LA PERRINE
CP - Ville :	53700 VILLAINES LA JUHEL
Référence client :	_00203000060000100077_
Date du repérage :	04/04/2017
Désignation :	Appartement n° 77 de type 1BIS situé au RDC

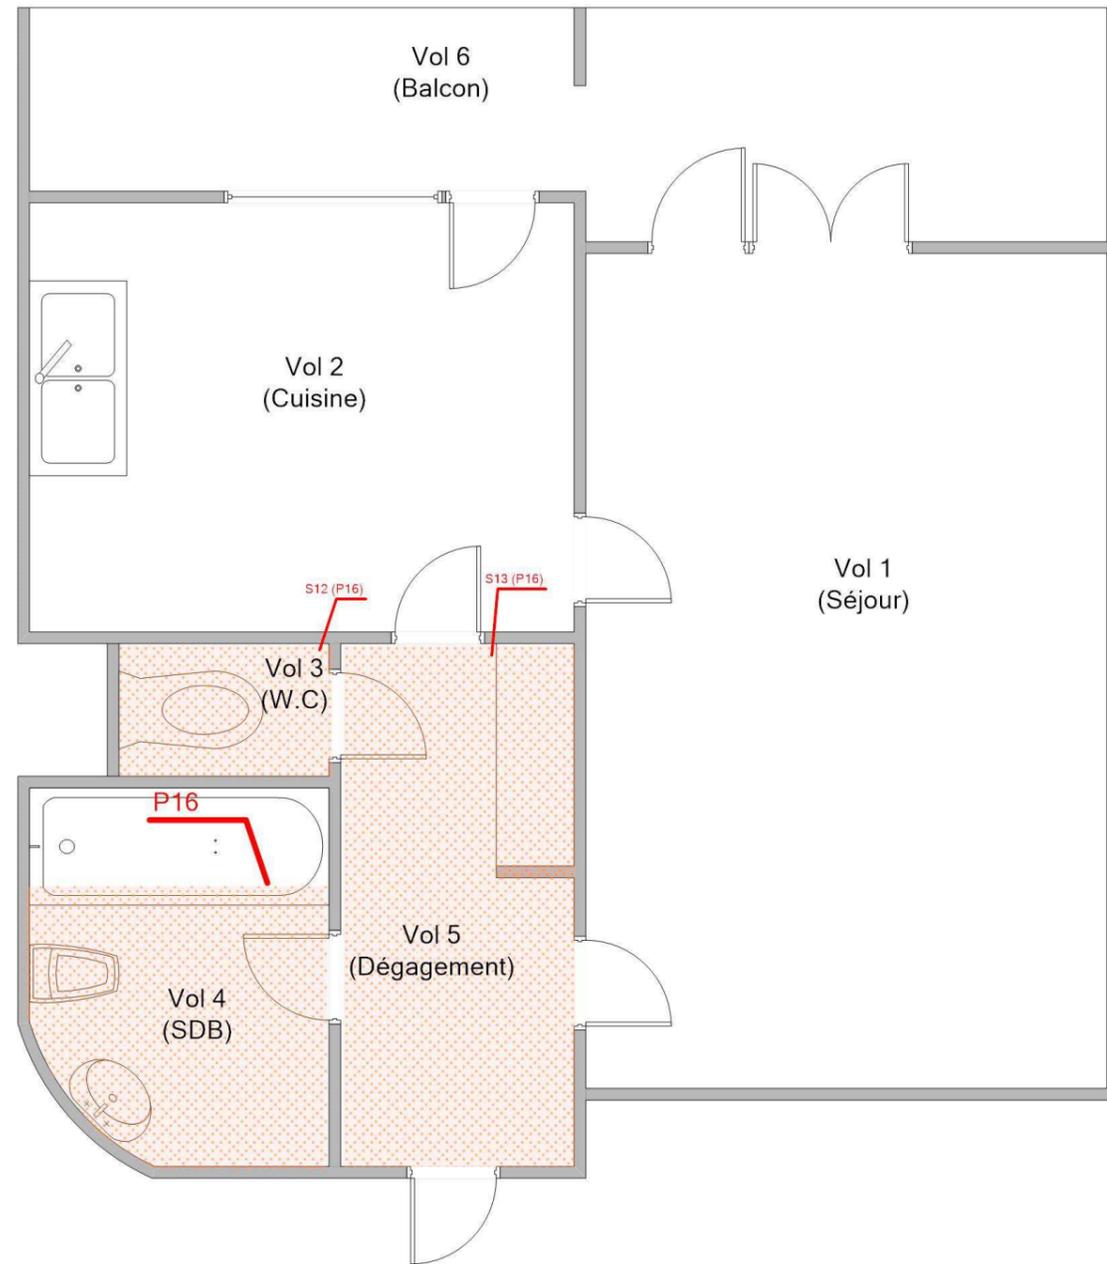
APPARTEMENT N°77 - MPCA REVÊTEMENT DE SOL

P16 : Colle bitumeuses noires

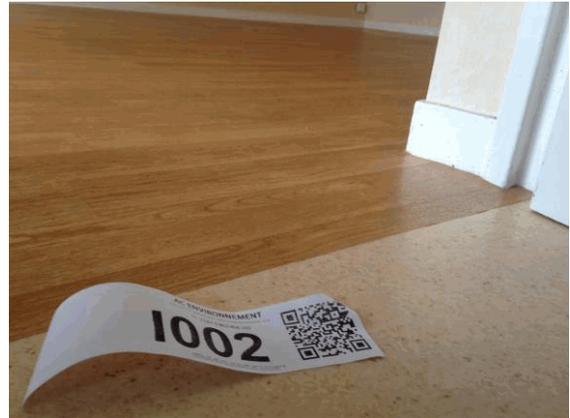
Appartement n°77	Vol 2 (Cuisine)	Revêtement de sol	Lés plastiques avec sous-couche	I2			I2 - 1				Aucun prélèvement réalisé à la demande du client sur les revêtements de sols non d'origines.

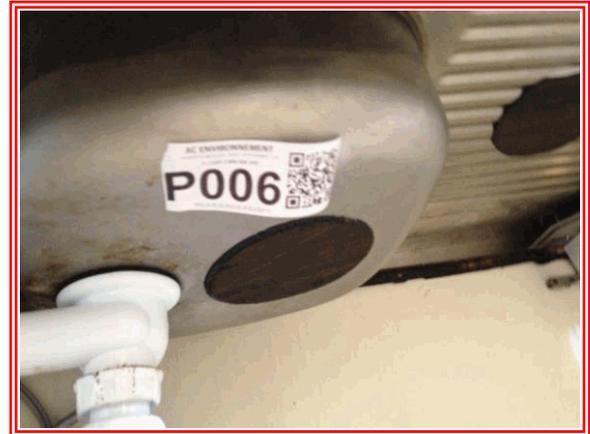
Localisation	Catégorie	Composant	Partie de composant	Sur avis / réf pré.
Vol 2 (Cuisine)	Equipements divers et accessoires	Evier	Tampon bitumineux	P6
Vol 4 (SDB)	Revêtement de sol	Revêtement de sol	Colle bitumeuses noires	P16
Vol 3 (W.C)	Revêtement de sol	Revêtement de sol	Colle bitumeuses noires	P16
Vol 5 (Dégagement)	Revêtement de sol	Revêtement de sol	Colle bitumeuses noires	P16

002HD001444 n°6 - 1 (P6)	Appartement n°77 - Vol 2 (Cuisine)	Prélevement positif
002HD001444 n°7 - 1 (P7)	Appartement n°77 - Vol 2 (Cuisine)	Prélevement négatif
002HD001444 n°7 - 2 (P7)	Appartement n°77 - Vol 2 (Cuisine)	Prélevement négatif
002HD001444 n°8 - 1 (P8)	Appartement n°77 - Vol 2 (Cuisine)	Prélevement négatif
002HD001444 n°8 - 2 (P8)	Appartement n°77 - Vol 2 (Cuisine)	Prélevement négatif
002HD001444 n°9 - 1 (P9)	Appartement n°77 - Vol 5 (Dégagement)	Prélevement négatif
002HD001444 n°9 - 2 (P9)	Appartement n°77 - Vol 5 (Dégagement)	Prélevement négatif
002HD001444 n°10 - 1 (P10)	Appartement n°77 - Vol 5 (Dégagement)	Prélevement négatif
002HD001444 n°10 - 2 (P10)	Appartement n°77 - Vol 5 (Dégagement)	Prélevement négatif
002HD001444 n°11 - 1 (P11)	Appartement n°77 - Vol 4 (SDB)	Prélevement négatif
002HD001444 n°11 - 2 (P11)	Appartement n°77 - Vol 4 (SDB)	Prélevement négatif
002HD001444 n°12 - 1 (P12)	Appartement n°77 - Vol 4 (SDB)	Prélevement négatif

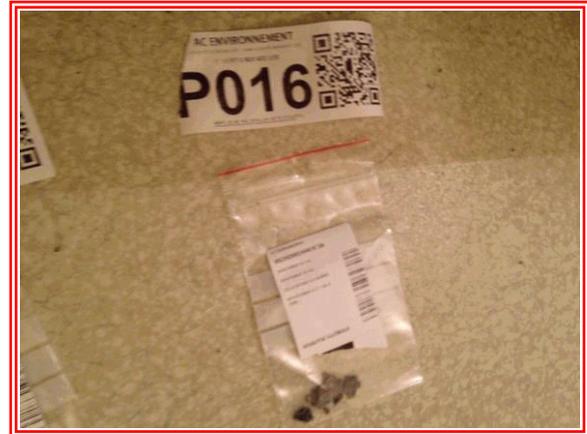
Référence	Localisation	Action
002HD001444 n°16 - 1 (P16)	Appartement n°77 - Vol 4 (SDB)	Prélevement positif
002HD001444 n°16 - 2 (P16)	Appartement n°77 - Vol 4 (SDB)	Prélevement positif
002HD001444 n°17 - 1 (P17)	Appartement n°77 - Vol 1 (Séjour)	Prélevement négatif
002HD001444 n°17 - 2 (P17)	Appartement n°77 - Vol 1 (Séjour)	Prélevement négatif
