Rapport de mission de repérage des matériaux et produits contenant de l'amiante avant travaux

| Adresse : | 1 RUE DR GUERIN BAT E - LA PERRINE |
| CP - Ville : | 53700 VILLAINES LA JUHEL |
| Désignation : | Appartement n° 81 de type 2 situé au 02 ème étage |

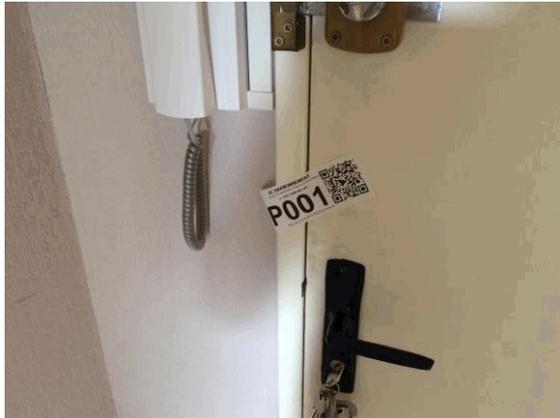
002LQ000091 n°1 - 1 (P1)

| Plan | Localisation | Composant | Partie composant | Descriptif de l'action menée | | | | Laboratoire | | | Conclusion |
|---|---|---|---|---|---|---|--|---|--|---|---|
| LGT81 | Vol 1 (Entrée) | Menuiseries | Joint d'étanchéité | P1 | Réalisation d'un prélèvement | Ensemble des joints de la porte d'entrée | 002LQ0000 91 n°1 - 1 | P1 | Joint Souple Noir / Peinture Effritable Blanc / Mousse Souple Marron | Négatif | Négatif sur analyse |

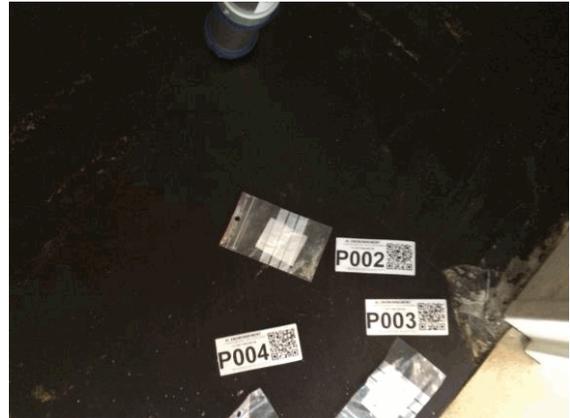
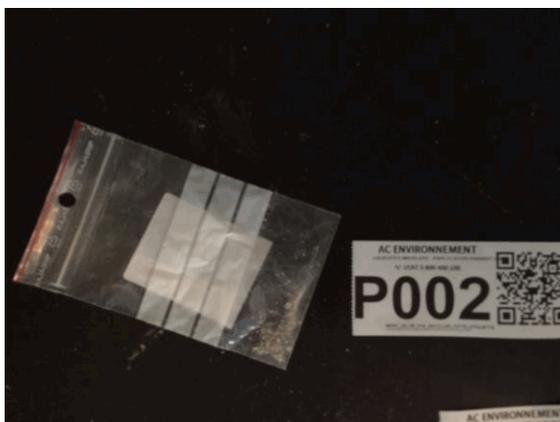
002LQ000091 n°2 - 1 (P2)

| Plan | Localisation | Composant | Partie composant | Descriptif de l'action menée | | | | Laboratoire | | | Conclusion |
|---|---|---|---|---|--|---|--|---|--|---|---|
| LGT81 | Vol 7 (Débarras) | Revêtement de sol | Chappe maigre (base ciment) | P2 | Réalisation d'un prélèvement | Pièces sèches | 002LQ0000 91 n°2 - 1 - 002LQ0000 91 n°2 - 2 | P2 | Ciment Effritable Gris | Négatif | Négatif sur analyse |

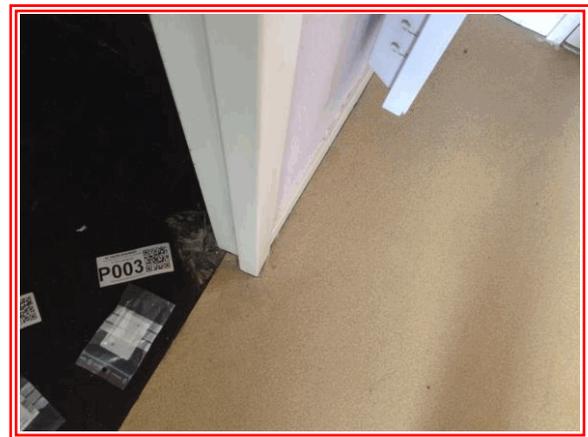
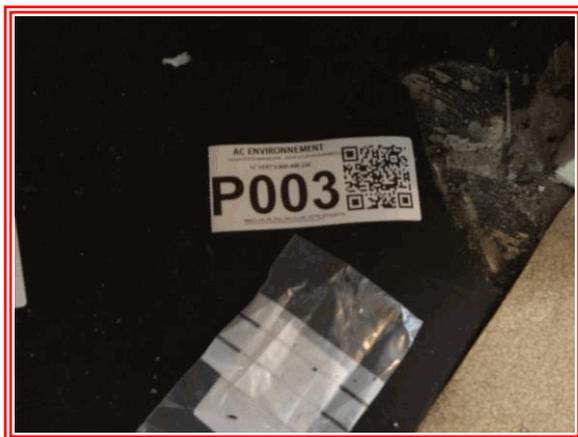
002LQ000091 n°3 - 1 (P3)

| Localisation | Catégorie | Composant | Partie de composant | Sur avis / réf pré. |
|---|---|---|---|---|
| Vol 7 (Débarras) | Revêtement de sol | Revêtement de sol | Colles de revêtement de sol | P3 |

| Plan | Localisation | Composant | Partie composant | Descriptif de l'action menée | | | | Laboratoire | | | Conclusion |
|---|---|---|---|---|--|---|--|---|--|---|---|
| LGT81 | Vol 7 (Débarras) | Revêtement de sol | Colles de revêtement de sol | P3 | Réalisation d'un prélèvement | colle noire | 002LQ0000 91 n°3 - 1 - 002LQ0000 91 n°3 - 2 | P3 | Colle Bitumineux Noir / Matériau Effritable Marron / Matériau Effritable Blanc | Positif | Présence sur analyse |

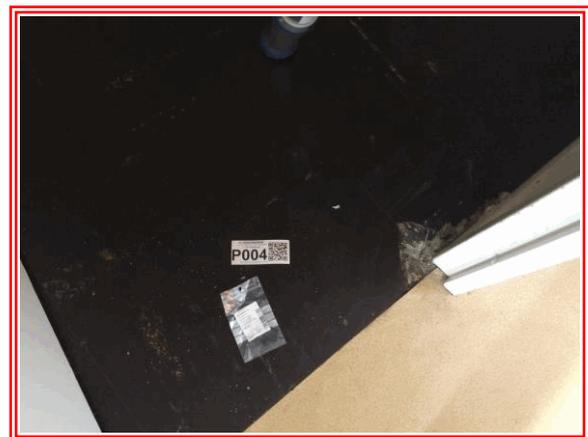
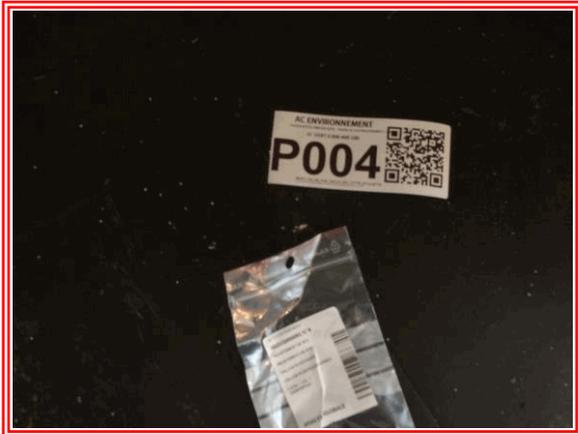
002LQ000091 n°4 - 1 (P4)

| Localisation | Catégorie | Composant | Partie de composant | Sur avis / réf pré. |
|---|---|---|---|---|
| Vol 7 (Débarras) | Revêtement de sol | Revêtement de sol | Dalles plastiques | P4 |

| Plan | Localisation | Composant | Partie composant | Descriptif de l'action menée | | | | Laboratoire | | | Conclusion |
|---|---|---|---|---|--|---|--|---|--|---|---|
| LGT81 | Vol 7 (Débarras) | Revêtement de sol | Dalles plastiques | P4 | Réalisation d'un prélèvement | dalles plastiques noires | 002LQ0000 91 n°4 - 1 - 002LQ0000 91 n°4 - 2 | P4 | Revêtement Bitumineux Noir | Positif | Présence sur analyse |

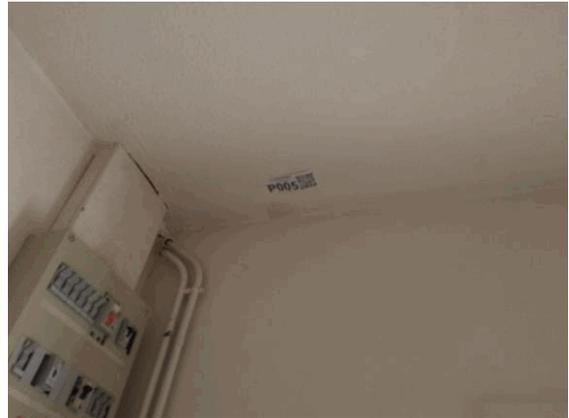
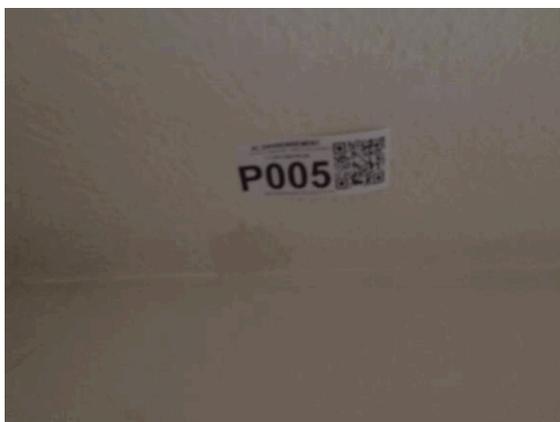
002LQ000091 n°5 - 1 (P5)

| Plan | Localisation | Composant | Partie composant | Descriptif de l'action menée | | | | Laboratoire | | | Conclusion |
|---|---|---|---|---|---|---|--|---|---|---|---|
| LGT81 | Vol 7 (Débarras) | Plafonds | Enduit plâtre | P5 | Réalisation d'un prélèvement | aspect projeté pièces sèches | 002LQ0000 91 n°5 - 1 - 002LQ0000 91 n°5 - 2 | P5 | Peinture Effritable Blanc / Enduit Effritable Blanc | Négatif | Négatif sur analyse |

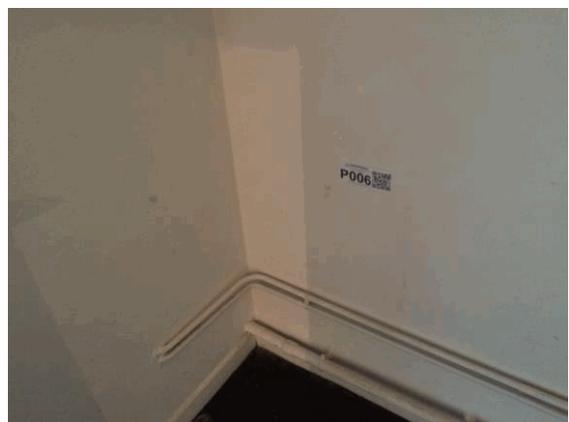
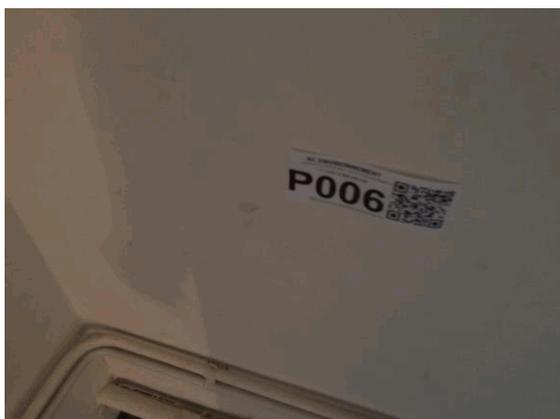
002LQ000091 n°6 - 1 (P6)

| Plan | Localisation | Composant | Partie composant | Descriptif de l'action menée | | | | Laboratoire | | | Conclusion |
|---|---|---|---|---|---|---|--|---|--|---|---|
| LGT81 | Vol 7 (Débarras) | Murs et cloisons | Enduit plâtre | P6 | Réalisation d'un prélèvement | porteur pièces sèches | 002LQ0000 91 n°6 - 1 - 002LQ0000 91 n°6 - 2 | P6 | Peinture Effritable Blanc / Enduit Effritable Blanc | Négatif | Négatif sur analyse |

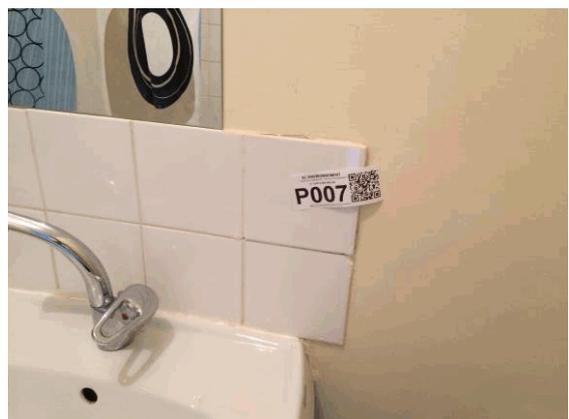
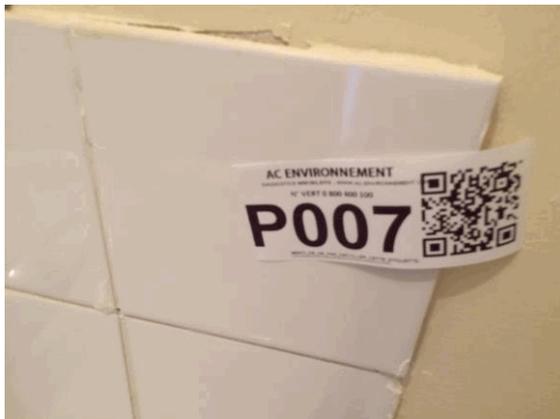
002LQ000091 n°7 - 1 (P7)

| Plan | Localisation | Composant | Partie composant | Descriptif de l'action menée | | | | Laboratoire | | | Conclusion |
|---|---|---|---|---|--|---|--|---|---|---|---|
| LGT81 | Vol 2 (SDB) | Revêtement de mur | Colles de carrelages (faïences) | P7 | Réalisation d'un prélèvement | faïence blanche | 002LQ0000 91 n°7 - 1 - 002LQ0000 91 n°7 - 2 | P7 | Colle Effritable Beige | Négatif | Négatif sur analyse |

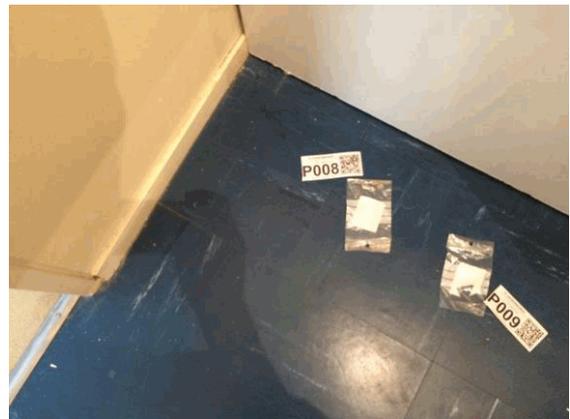
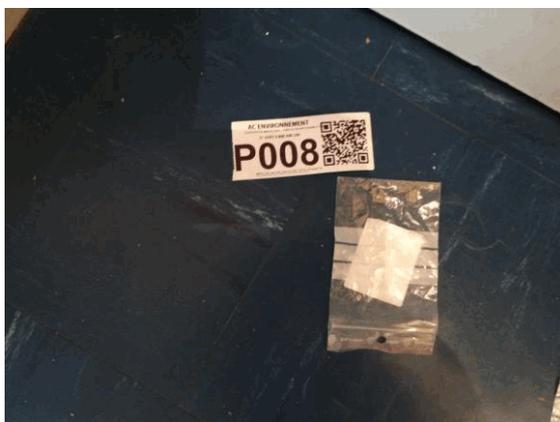
002LQ000091 n°8 - 1 (P8)

| Plan | Localisation | Composant | Partie composant | Descriptif de l'action menée | | | | Laboratoire | | | Conclusion |
|---|---|---|---|---|--|---|--|---|--|---|---|
| LGT81 | Vol 2 (SDB) | Revêtement de sol | Chappe maigre (base ciment) | P8 | Réalisation d'un prélèvement | pièces humides | 002LQ0000 91 n°8 - 1 - 002LQ0000 91 n°8 - 2 | P8 | Ciment Effritable Gris | Négatif | Négatif sur analyse |

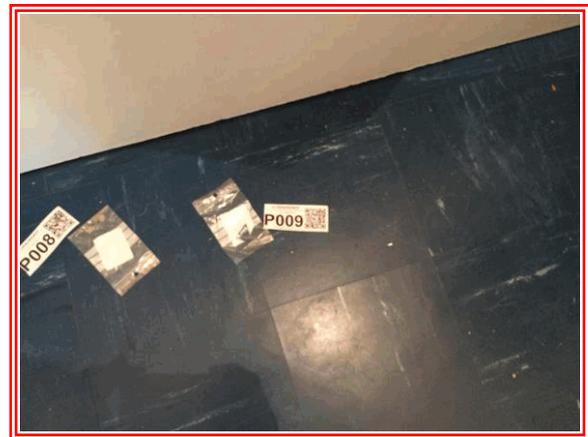
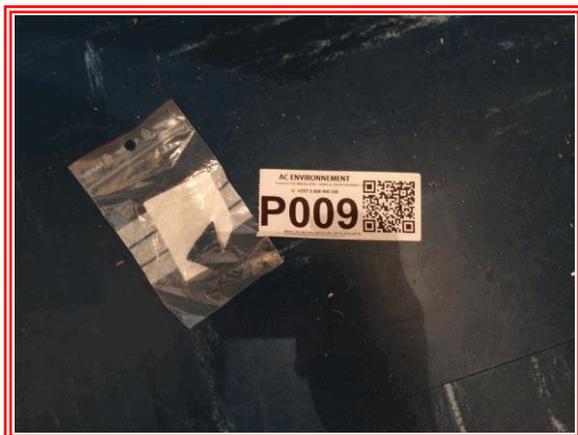
002LQ000091 n°9 - 1 (P9)

| Localisation | Catégorie | Composant | Partie de composant | Sur avis / réf pré. |
|---|---|---|---|---|
| Vol 2 (SDB) | Revêtement de sol | Revêtement de sol | Dalles plastiques | P9 |

| Plan | Localisation | Composant | Partie composant | Descriptif de l'action menée | | | | Laboratoire | | | Conclusion |
|---|---|---|---|---|--|---|--|---|---|---|--|
| LGT81 | Vol 2 (SDB) | Revêtement de sol | Dalles plastiques | P9 | Réalisation d'un prélèvement | dalles bleues | 002LQ0000 91 n°9 - 1 - 002LQ0000 91 n°9 - 2 | P9 | Revêtement Dur Bleu | Positif | Présence sur analyse |

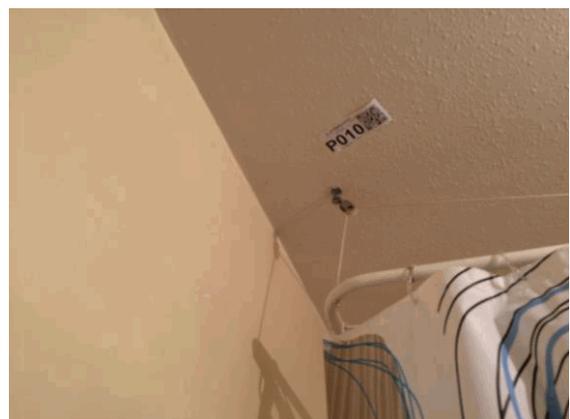
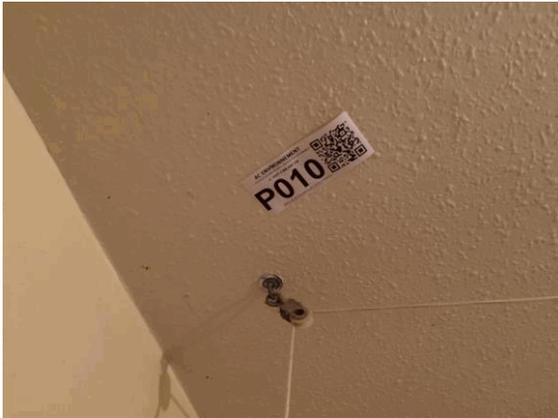
002LQ000091 n°10 - 1 (P10)

| Plan | Localisation | Composant | Partie composant | Descriptif de l'action menée | | | | Laboratoire | | | Conclusion |
|---|---|---|---|---|---|---|--|---|---|---|---|
| LGT81 | Vol 2 (SDB) | Plafonds | Enduit plâtre | P10 | Réalisation d'un prélèvement | aspect projeté pièces humides | 002LQ0000 91 n°10 - 1 - 002LQ0000 91 n°10 - 2 | P10 | Peinture Effritable Blanc / Enduit Effritable Beige | Négatif | Négatif sur analyse |

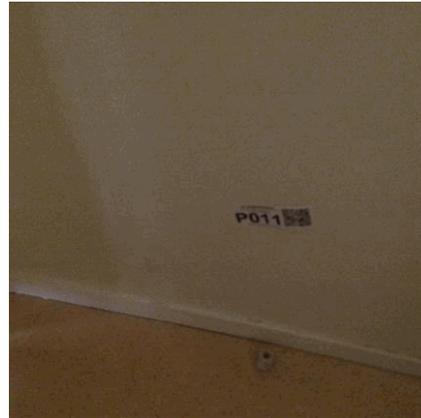
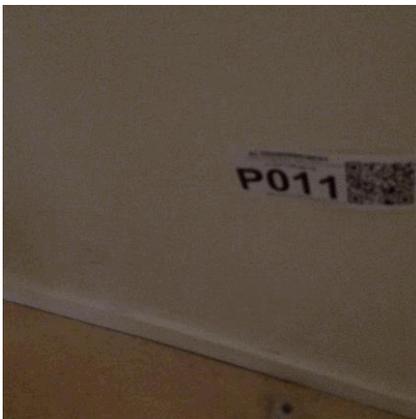
002LQ000091 n°11 - 1 (P11)

| Plan | Localisation | Composant | Partie composant | Descriptif de l'action menée | | | | Laboratoire | | | Conclusion |
|---|---|---|---|---|---|---|--|---|--|---|---|
| LGT81 | Vol 6 (W.C) | Murs et cloisons | Enduit plâtre | P11 | Réalisation d'un prélèvement | cloison / doublage briques pièces humides | 002LQ0000 91 n°11 - 1 - 002LQ0000 91 n°11 - 2 | P11 | Peinture Effritable Beige / Enduit Effritable Blanc | Négatif | Négatif sur analyse |

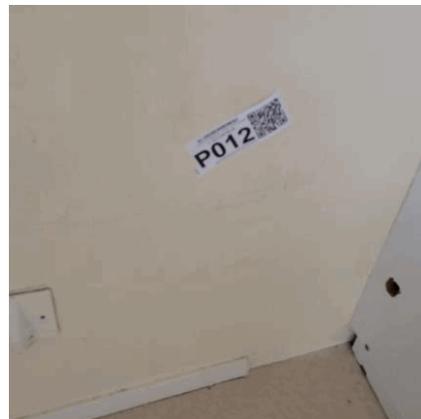
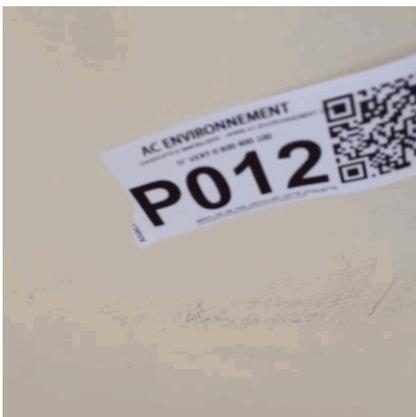
002LQ000091 n°12 - 1 (P12)

| Plan | Localisation | Composant | Partie composant | Descriptif de l'action menée | | | | Laboratoire | | | Conclusion |
|---|---|---|---|---|---|---|--|---|--|---|---|
| LGT81 | Vol 5 (Cuisine) | Murs et cloisons | Enduit plâtre | P12 | Réalisation d'un prélèvement | porteur pièces humides | 002LQ0000 91 n°12 - 1 - 002LQ0000 91 n°12 - 2 | P12 | Enduit Effritable Blanc | Négatif | Négatif sur analyse |

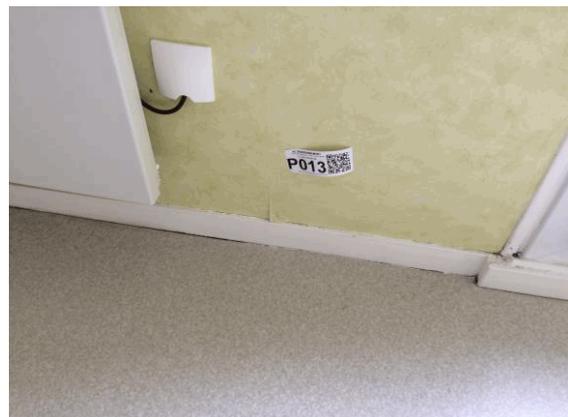
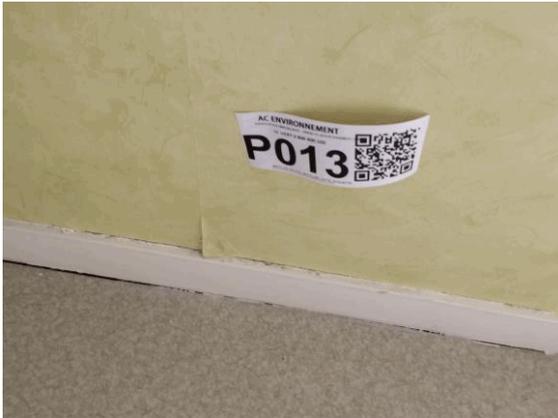
002LQ000091 n°13 - 1 (P13)

| Plan | Localisation | Composant | Partie composant | Descriptif de l'action menée | | | | Laboratoire | | | Conclusion |
|---|--|---|---|---|---|--|---|---|---|---|--|
| LGT81 | Vol 4 (Chambre) | Murs et cloisons | Enduit plâtre | P13 | Réalisation d'un prélèvement | cloison / doublage briques pièces sèches | 002LQ0000 91 n°13 - 1 - 002LQ0000 91 n°13 - 2 | P13 | Enduit Effritable Blanc / Papier Souple Fibreux Beige | Négatif | Négatif sur analyse |

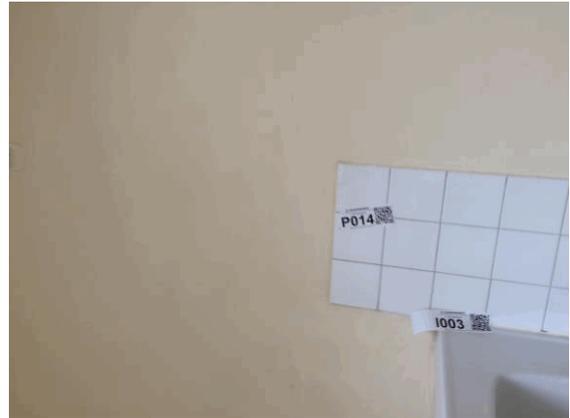
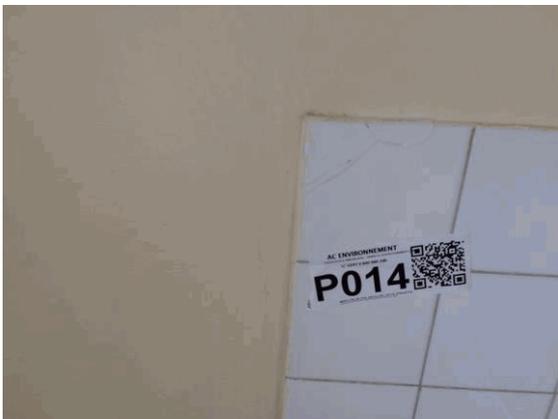
002LQ000091 n°14 - 1 (P14)

| Plan | Localisation | Composant | Partie composant | Descriptif de l'action menée | | | | Laboratoire | | | Conclusion |
|---|---|---|---|---|--|---|--|---|---|---|---|
| LGT81 | Vol 5 (Cuisine) | Revêtement de mur | Colles de carrelages (faïences) | P14 | Réalisation d'un prélèvement | faïence blanche | 002LQ0000 91 n°14 - 1 - 002LQ0000 91 n°14 - 2 | P14 | Colle Effritable Beige / Matériau Effritable Gris | Négatif | Négatif sur analyse |

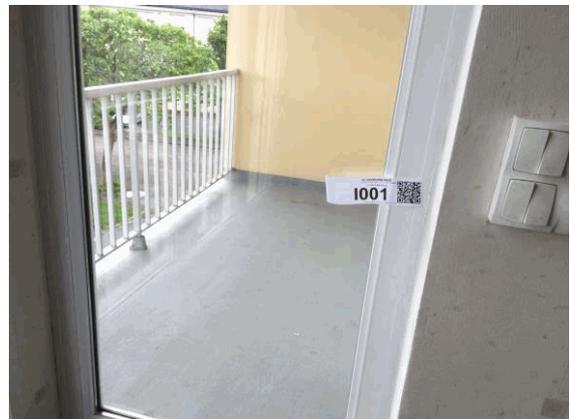
| Plan | Localisation | Composant | Partie composant | Descriptif de l'action menée | | | | Laboratoire | | | Conclusion |
|---|--|---|---|---|---|--|---|---|---|---|--|
| LGT81 | Vol 3 (Séjour) | Menuiseries | | I1 | | | I1 - 1 | | | | Aucun prélèvement réalisé à la demande du client sur les menuiseries PVC |

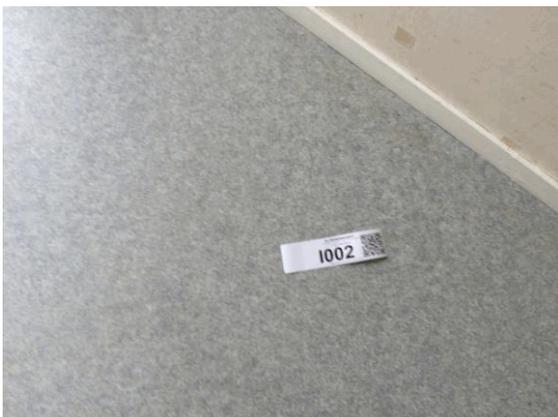
| Plan | Localisation | Composant | Partie composant | Descriptif de l'action menée | | | | Laboratoire | | | Conclusion |
|---|---|---|---|---|--|---|--|---|---|---|--|
| LGT81 | Vol 3 (Séjour) | Revêtement de sol | Lés plastiques avec sous-couche | I2 | | | I2 - 1 | | | | Aucun prélèvement réalisé à la demande du client sur les revêtements de sols non d'origines. |
