## Rapport de mission de repérage des matériaux et produits contenant de l'amiante avant travaux

| Adresse : | LA PERRINE |
| CP - Ville : | 53700 VILLAINES LA JUHEL |
| Désignation : | Bâtiment composé de 1 cage et de 2 étages |

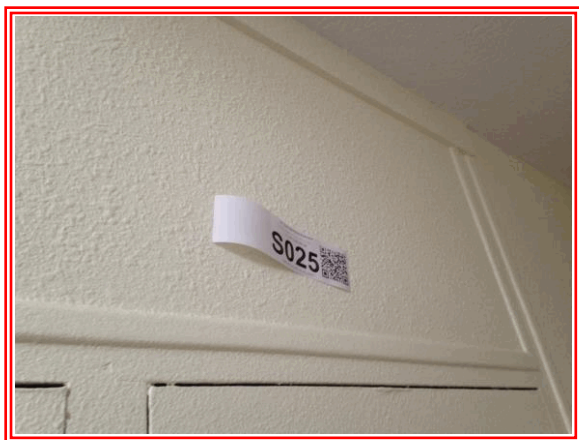
S25 - 1 (A25)

| Localisation | Catégorie | Composant | Partie de composant | Sur avis / réf pré. |
|---|---|---|---|---|
| Vol 7 (PC R+2) | Parois verticales intérieures et enduits | Cloisons légères ou préfabriquées | Plaques planes en fibres-ciment (imposte gaine technique) | S25 |

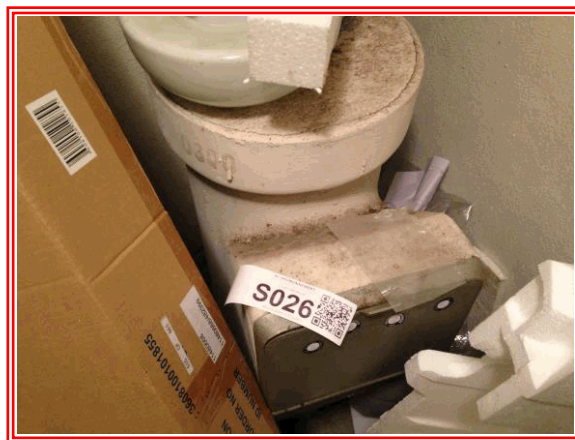
S26 - 1 (A26)

| Localisation | Catégorie | Composant | Partie de composant | Sur avis / réf pré. |
|---|---|---|---|---|
| Vol 8 (Local VO 2) | Conduits, canalisations et équipements | Vide ordure | Conduit en fibres-ciment | S26 |

| Plan | Localisation | Composant | Partie composant | Descriptif de l'action menée | | | | Laboratoire | | | Conclusion |
|---|---|---|---|---|---|---|---|---|---|---|---|
| Etages | Vol 8 (Local VO 2) | Vide ordure | Conduit en fibres-ciment | S26 | Réalisation d'un sondage | | S26 - 1 | | | | Présence sur jugement personnel de l'opérateur de repérage |

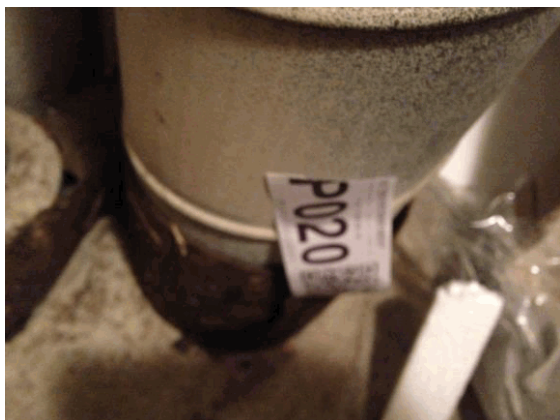
002HD001418 n°20 - 1 (P20)

| Plan | Localisation | Composant | Partie composant | Descriptif de l'action menée | | | | Laboratoire | | | Conclusion |
|---|---|---|---|---|---|---|---|---|---|---|---|
| Etages | Vol 6 (Local VO 1) | Conduit air | Elément bitumineux autour conduits VMC | P20 | Réalisation d'un prélèvement | | 002HD0014<br>18 n°20 - 1<br>-<br>002HD0014<br>18 n°20 - 2 | P20 | Matériau bitumineux noir | Négatif | Négatif sur analyse |

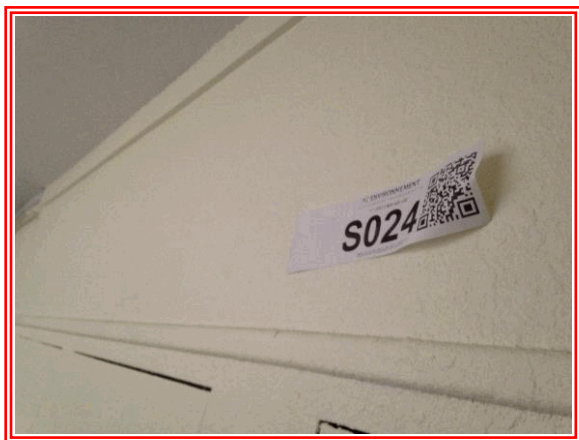
S24 - 1 (A24)

| Localisation | Catégorie | Composant | Partie de composant | Sur avis / réf pré. |
|---|---|---|---|---|
| Vol 5 (PC R+1) | Parois verticales intérieures et enduits | Cloisons légères ou préfabriquées | Plaques planes en fibres-ciment (imposte gaine technique) | S24 |

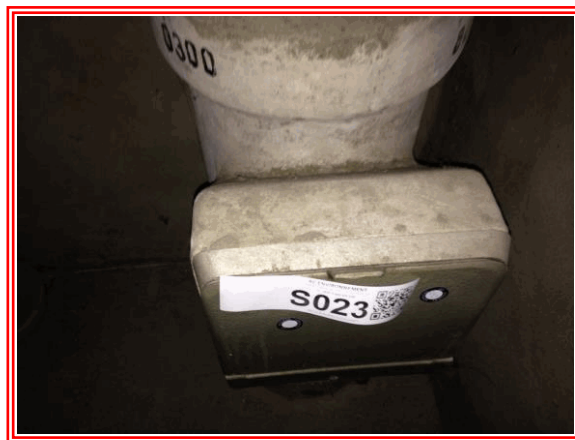
S23 - 1 (A23)

| Localisation | Catégorie | Composant | Partie de composant | Sur avis / réf pré. |
|---|---|---|---|---|
| Vol 6 (Local VO 1) | Conduits, canalisations et équipements | Vide ordure | Conduit en fibres-ciment | S23 |

| Plan | Localisation | Composant | Partie composant | Descriptif de l'action menée | | | | Laboratoire | | | Conclusion |
|---|---|---|---|---|---|---|---|---|---|---|---|
| Etages | Vol 6 (Local VO 1) | Vide ordure | Conduit en fibres-ciment | S23 | Réalisation d'un sondage | | S23 - 1 | | | | Présence sur jugement personnel de l'opérateur de repérage |

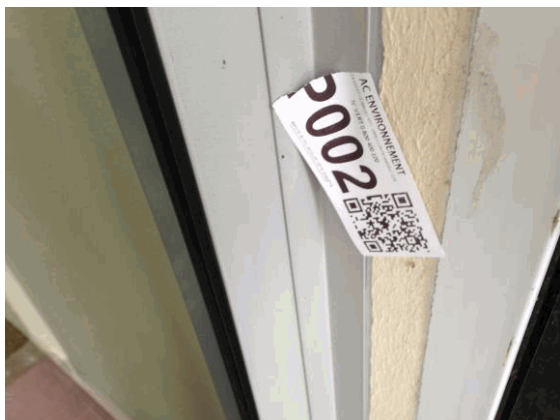
002HD001418 n°2 - 1 (P2)

| Plan | Localisation | Composant | Partie composant | Descriptif de l'action menée | | | | Laboratoire | | | Conclusion |
|---|---|---|---|---|---|---|---|---|---|---|---|
| PC RDC | Vol 1 (SAS ext) | Menuiseries | Reprise d'étanchéité grise | P2 | Réalisation d'un prélèvement | | 002HD0014<br>18 n°2 - 1 -<br>002HD0014<br>18 n°2 - 2 | P2 | Matériau souple gris | Négatif | Négatif sur analyse |

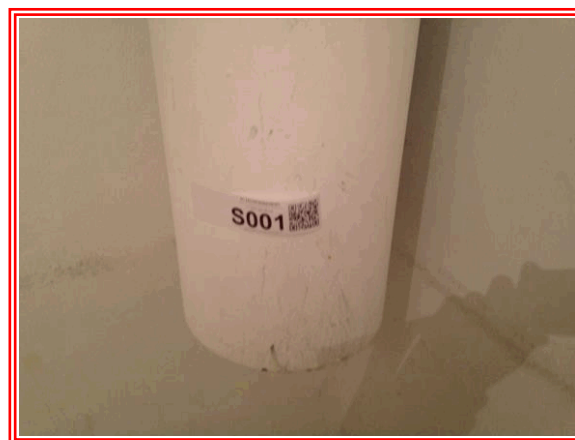
S1 - 1 (A1)

| Localisation | Catégorie | Composant | Partie de composant | Sur avis / réf pré. |
|---|---|---|---|---|
| Vol 2 (Local V.O) | Conduits, canalisations et équipements | Vide ordure | Conduit en fibres-ciment | S1 |

| Plan | Localisation | Composant | Partie composant | Descriptif de l'action menée | | | | Laboratoire | | | Conclusion |
|---|---|---|---|---|---|---|---|---|---|---|---|
| PC RDC | Vol 2 (Local V.O) | Vide ordure | Conduit en fibres-ciment | S1 | Réalisation d'un sondage | | S1 - 1 | | | | Présence sur jugement personnel de l'opérateur de repérage |

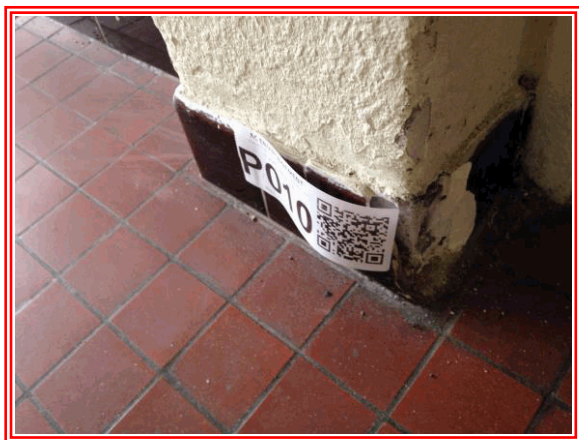
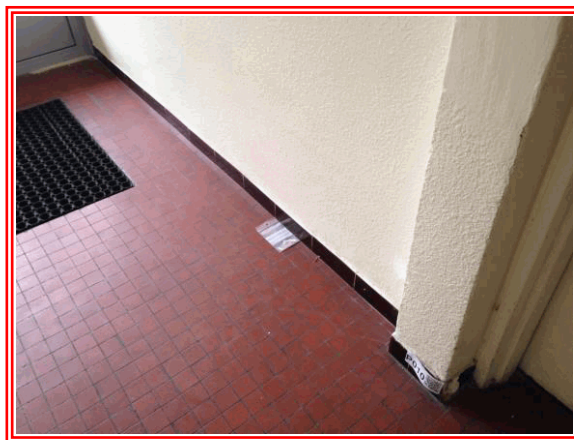
002HD001418 n°10 - 1 (P10)

| Localisation | Catégorie | Composant | Partie de composant | Sur avis / réf pré. |
|---|---|---|---|---|
| Vol 3 (Pc RDC) | Revêtement de mur | Revêtement de mur | Colle de carrelage (plinthe) | P10 |
| Vol 1 (SAS ext) | Revêtement de mur | Revêtement de mur | Colle de carrelage (plinthe) | P10 |
| Vol 5 (PC R+1) | Revêtement de mur | Revêtement de mur | Colle de carrelage (plinthe) | P10 |
| Vol 7 (PC R+2) | Revêtement de mur | Revêtement de mur | Colle de carrelage (plinthe) | P10 |

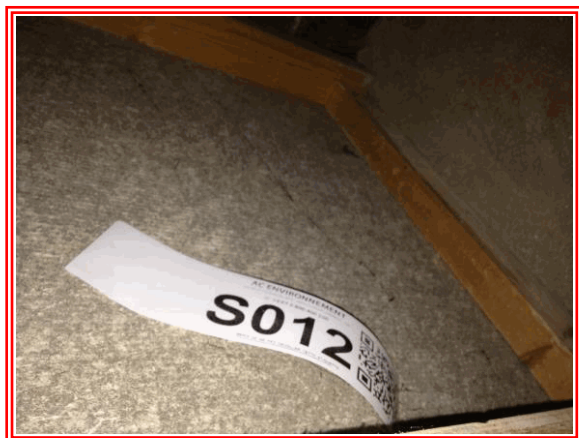
S12 - 1 (A12)

| Localisation | Catégorie | Composant | Partie de composant | Sur avis / réf pré. |
|---|---|---|---|---|
| Vol 3 (Pc RDC) | Parois verticales intérieures et enduits | Cloisons légères ou préfabriquées | Plaques planes en fibres-ciment (imposte gaine technique) | S12 |

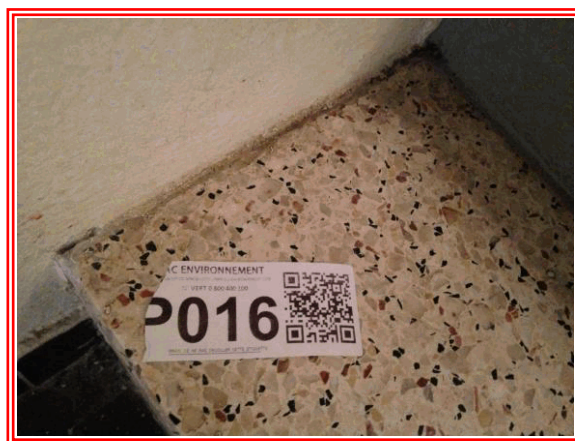
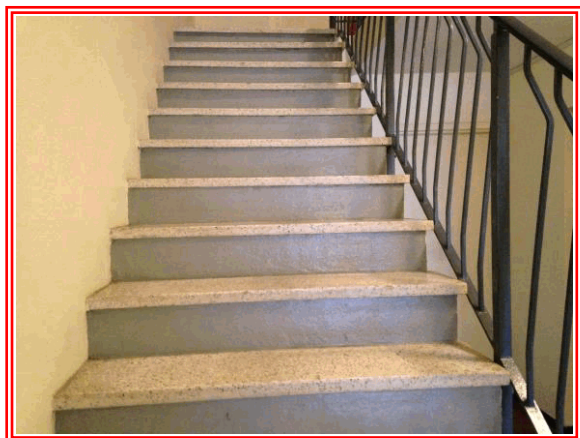
002HD001418 n°16 - 1 (P16)

| Localisation | Catégorie | Composant | Partie de composant | Sur avis / réf pré. |
|---|---|---|---|---|
| Vol 3 (Pc RDC) | Revêtement de sol | Revêtement de sol | Enduit rebouchage entre plaque de marbre et mur porteur escalier | P16 |
| Vol 5 (PC R+1) | Revêtement de sol | Revêtement de sol | Enduit rebouchage entre plaque de marbre et mur porteur escalier | P16 |

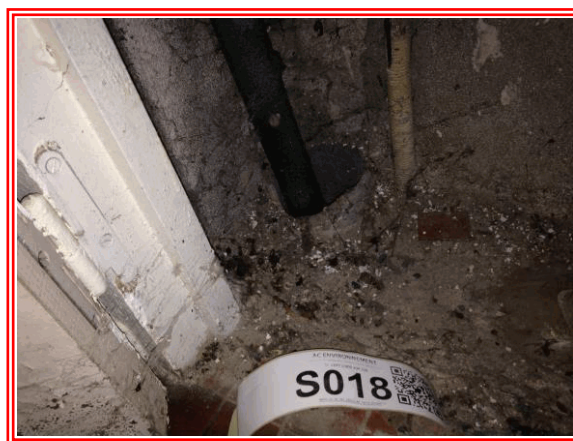
S18 - 1 (A18)

| Localisation | Catégorie | Composant | Partie de composant | Sur avis / réf pré. |
|---|---|---|---|---|
| Vol 3 (Pc RDC) | Conduits, canalisations et équipements | Conduit air | Conduit en fibres-ciment | S18 |

| Plan | Localisation | Composant | Partie composant | Descriptif de l'action menée | | | | Laboratoire | | | Conclusion |
|---|---|---|---|---|---|---|---|---|---|---|---|
| PC RDC | Vol 3 (Pc RDC) | Conduit air | Conduit en fibres-ciment | S18 | Réalisation d'un sondage | Passage des conduites d'eau | S18 - 1 | | | | Présence sur jugement personnel de l'opérateur de repérage |

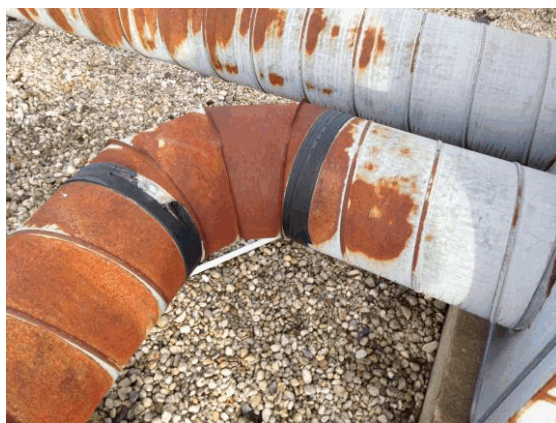
002HD001418 n°28 - 1 (P28)

| Plan | Localisation | Composant | Partie composant | Descriptif de l'action menée | | | | Laboratoire | | | Conclusion |
|---|---|---|---|---|---|---|---|---|---|---|---|
| Plan masse | Vol 13 (Toiture) | Conduit air | Rubans adhésifs entre élément métallique (réseau VMC) | P28 | Réalisation d'un prélèvement | | 002HD0014<br>18 n°28 - 1 | P28 | Matériau souple noir | Négatif | Négatif sur analyse |
