Rapport de mission de repérage des matériaux et produits contenant de l'amiante avant travaux

Adresse :	LOT DU MAINE
CP - Ville :	53170 MESLAY DU MAINE
Référence client :	_0022100001_
Date du repérage :	05/04/2017
Désignation :	Bâtiment composé de 2 cages et de 2 étages

P Conclusion du présent rapport de repérage

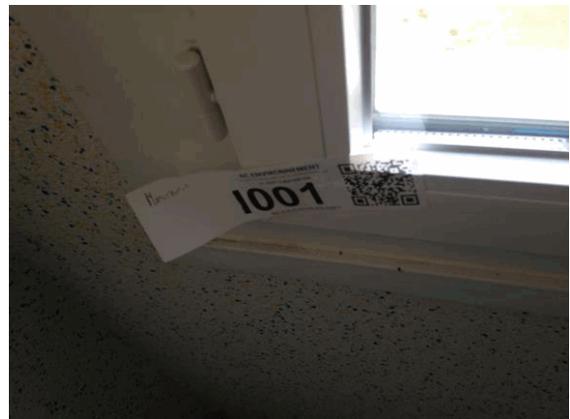
PC RDC	Vol 3 (Hall)	Menuiseries	Porte d'entrée / Fenêtre Pvc / Velux	I1			I1 - 1				Aucun prélèvement réalisé à la demande du client sur les menuiseries de ce type
