Rapport de mission de repérage des matériaux et produits contenant de l'amiante avant travaux

Adresse :	LOT DU MAINE
CP - Ville :	53170 MESLAY DU MAINE
Référence client :	_0022100002_
Date du repérage :	06/04/2017
Désignation :	Bâtiment composé de 2 cages et de 2 étages

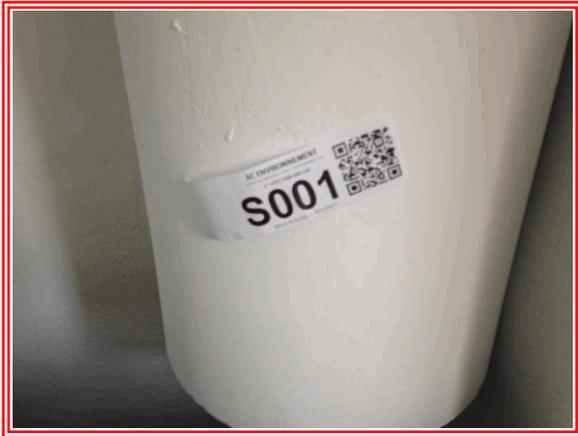
S1 - 1 (A1)

Localisation	Catégorie	Composant	Partie de composant	Sur avis / réf pré.
Vol 3 (V.O 1)	Conduits, canalisations et équipements	Vide ordure	Conduit en fibres-ciment	S1
Vol 4 (V.O 2)	Conduits, canalisations et équipements	Vide ordure	Conduit en fibres-ciment	S2
Vol 12 (PC R+1)	Conduits, canalisations et équipements	Vide ordure	Conduit en fibres-ciment	S86

Plan	Localisation	Composant	Partie composant	Descriptif de l'action menée				Laboratoire		Conclusion
				Réf action	Observation	Précision loc.	Ref photo	Ref Prél.	Descriptif	
PC RDC	Vol 3 (V.O 1)	Vide ordure	Conduit en fibres-ciment	S1	Réalisation d'un sondage		S1 - 1			Présence sur jugement personnel de l'opérateur de repérage
PC RDC	Vol 4 (V.O 2)	Vide ordure	Conduit en fibres-ciment	S2	Réalisation d'un sondage		S2 - 1			Présence sur jugement personnel de l'opérateur de repérage
PC Etages	Vol 12 (PC R+1)	Vide ordure	Conduit en fibres-ciment	S86	Réalisation d'un sondage					Présence sur jugement personnel de l'opérateur de repérage
PC Etages	Vol 14 (PC R+1)	Vide ordure	Conduit en fibres-ciment	S86	Sondage et extension de la zone homogène du sondage S86					Présence sur jugement personnel de l'opérateur de repérage
PC Etages	Vol 15 (PC R+2)	Vide ordure	Conduit en fibres-ciment	S86	Sondage et extension de la zone homogène du sondage S86					Présence sur jugement personnel de l'opérateur de repérage

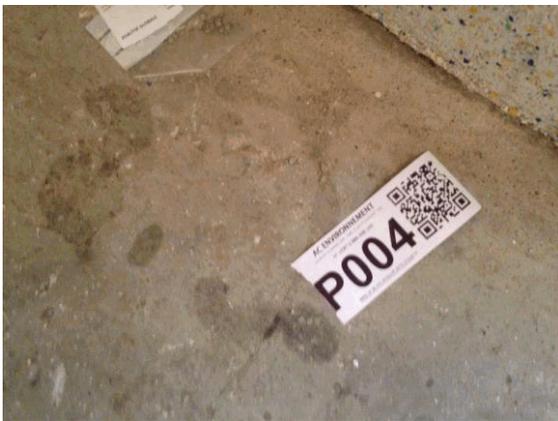
002HD001449 n°4 - 1 (P4)

PC Étages	Vol 16 (Combles)	Revêtement de sol	Chape maigre lissée	S10	Sondage et extension de la zone homogène du prélèvement P4		002HD0014 49 n°4 - 1 - 002HD0014 49 n°4 - 2	P4	Matériau gris en vrac hétérogène	Négatif	Négatif sur analyse
PC RDC	Vol 5 (Hall)	Revêtement de sol	Colles de carrelage	P8	Réalisation d'un prélèvement		002HD0014 49 n°8 - 1 - 002HD0014 49 n°8 - 2	P8	Colle grise en vrac hétérogène	Négatif	Négatif sur analyse
PC RDC	Vol 1 (PC RDC 1) - Vol 2 (PC RDC 2)	Revêtement de sol	Colles de carrelage	S31 - S32	Sondage et extension de la zone homogène du prélèvement P8		002HD0014 49 n°8 - 1 - 002HD0014 49 n°8 - 2	P8	Colle grise en vrac hétérogène	Négatif	Négatif sur analyse
PC Étages	Vol 13 (PC R+2) - Vol 15 (PC R+2) - Vol 12 (PC R+1) - Vol 14 (PC R+1)	Revêtement de sol	Colles de carrelage	S33 - S34 - S35 - S36	Sondage et extension de la zone homogène du prélèvement P8		002HD0014 49 n°8 - 1 - 002HD0014 49 n°8 - 2	P8	Colle grise en vrac hétérogène	Négatif	Négatif sur analyse

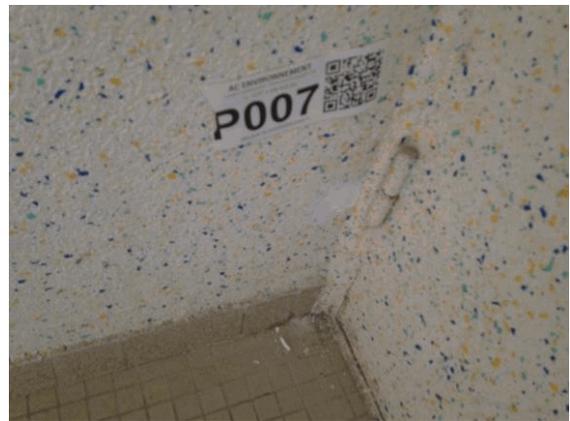
002HD001449 n°7 - 1 (P7)

PC RDC	Vol 2 (PC RDC 2)	Cloisons légères ou préfabriquées	Jonction entre panneaux préfabriqués	P7	Réalisation d'un prélèvement	doublage plaque plâtre	002HD0014 49 n°7 - 1 - 002HD0014 49 n°7 - 2	P7	Enduit plâtreux blanc en vrac non séparable + carton non séparable + peintures multiples non séparable	Négatif	Négatif sur analyse
PC RDC	Vol 5 (Hall) - Vol 1 (PC RDC 1)	Cloisons légères ou préfabriquées	Jonction entre panneaux préfabriqués	S24 - S25	Sondage et extension de la zone homogène du prélèvement P7	doublage plaque plâtre	002HD0014 49 n°7 - 1 - 002HD0014 49 n°7 - 2	P7	Enduit plâtreux blanc en vrac non séparable + carton non séparable + peintures multiples non séparable	Négatif	Négatif sur analyse
PC Etages	Vol 12 (PC R+1) - Vol 14 (PC R+1) - Vol 15 (PC R+2) - Vol 13 (PC R+2)	Cloisons légères ou préfabriquées	Jonction entre panneaux préfabriqués	S26 - S27 - S28 - S29	Sondage et extension de la zone homogène du prélèvement P7	doublage plaque plâtre	002HD0014 49 n°7 - 1 - 002HD0014 49 n°7 - 2	P7	Enduit plâtreux blanc en vrac non séparable + carton non séparable + peintures multiples non séparable	Négatif	Négatif sur analyse

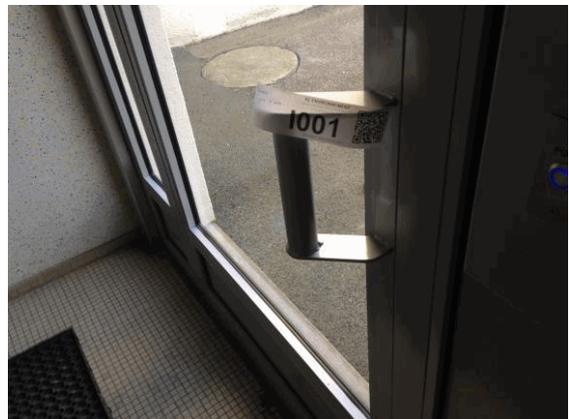
PC Etages	Vol 12 (PC R+1)	Menuiseries	Porte d'entrée / Fenetre Pvc / Velux	I1			I1 - 1				Aucun prélèvement réalisé à la demande du client sur les menuiseries de ce type

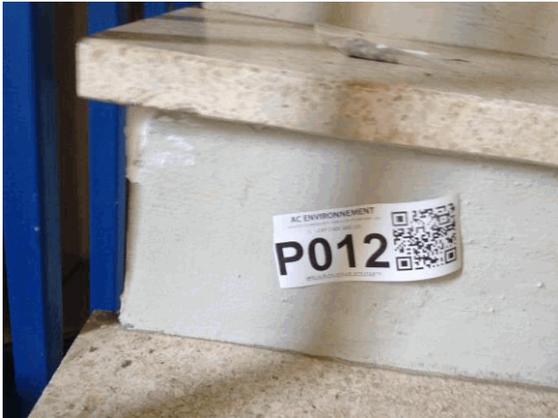
002HD001449 n°12 - 1 (P12)

PC RDC	Vol 2 (PC RDC 2)	Revêtement de sol	Colles plaque de marbre + enduit contremarche	P12	Réalisation d'un prélèvement	Escalier	002HD0014 49 n°12 - 1 - - 002HD0014 49 n°12 - 2	P12	Enduit compact gris + peintures multiples	Négatif	Négatif sur analyse

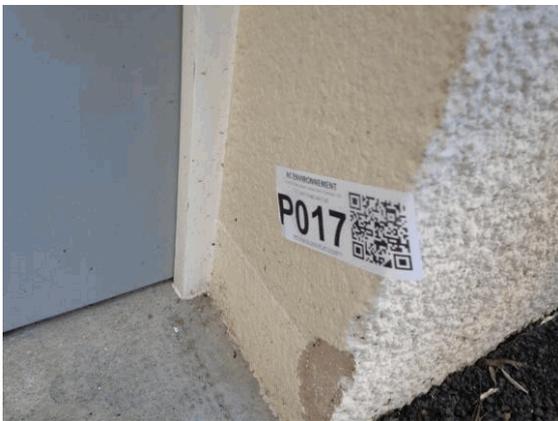
002HD001449 n°17 - 1 (P17)

Pignon gauche	Vol 22 (Pignon gauche)	Murs	Enduits projetés beiges	S83	Sondage et extension de la zone homogène du prélèvement P17		002HD0014 49 n°17 - 1 - 002HD0014 49 n°17 - 2	P17	Enduit compact beige hétérogène + peinture	Négatif	Négatif sur analyse
Façade arrière	Vol 21 (Façade arrière)	Murs	Enduit ciment + peinture sur balcons	P18	Réalisation d'un prélèvement		002HD0014 49 n°18 - 1 - 002HD0014 49 n°18 - 2	P18	Enduit compact beige hétérogène + matériau compact gris + peinture non séparable	Négatif	Négatif sur analyse
Façade arrière	Vol 21 (Façade arrière)	Murs	Enduit ciment + peinture sur balcons	P18	Sondage et extension de la zone homogène du prélèvement P18		002HD0014 49 n°18 - 1 - 002HD0014 49 n°18 - 2	P18	Enduit compact beige hétérogène + matériau compact gris + peinture non séparable	Négatif	Négatif sur analyse
Pignon droit	Vol 20 (Pignon droit)	Murs	Enduit ciment + peinture sur balcons	S85	Sondage et extension de la zone homogène du prélèvement P18		002HD0014 49 n°18 - 1 - 002HD0014 49 n°18 - 2	P18	Enduit compact beige hétérogène + matériau compact gris + peinture non séparable	Négatif	Négatif sur analyse
