## Rapport de mission de repérage des matériaux et produits contenant de l'amiante avant travaux

| Adresse : | 8 RUE DU MAINE - LOT DU MAINE |
| Date du repérage : | 29/08/2016 |
| Désignation : | Appartement n° 23 de type 5 situé au 01 er étage |

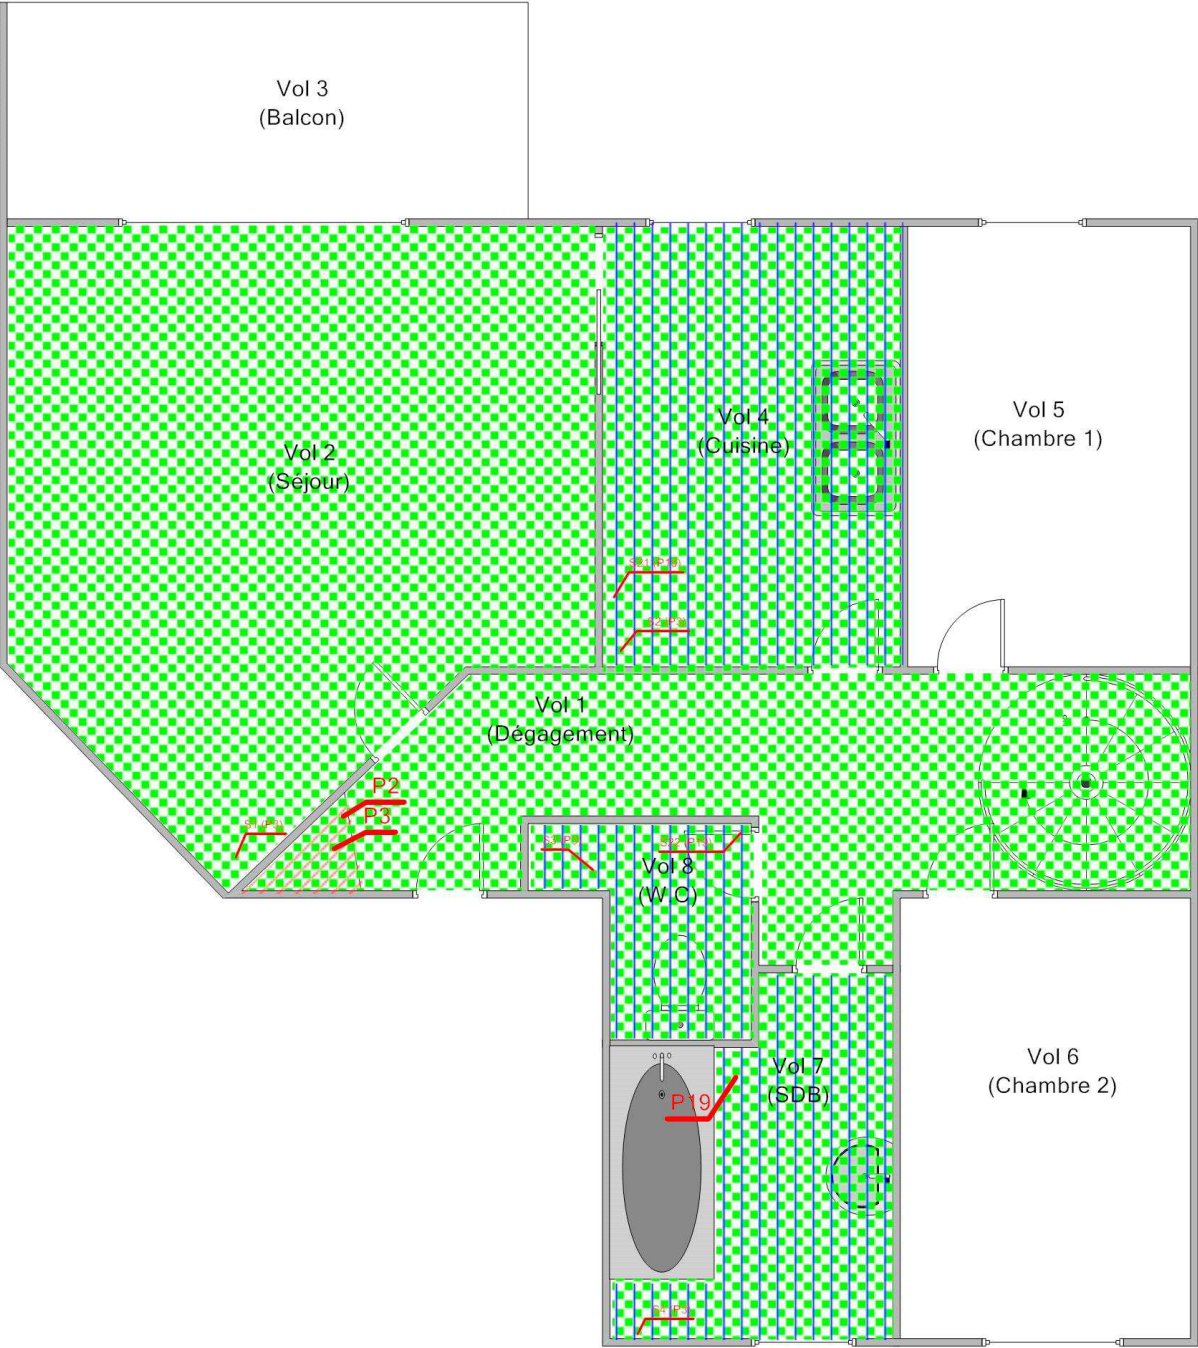
| RDC - MPCA REVÊTEMENT DE SOL | | | | Référence:<br>002LQ000380 |
|---|---|---|---|---|
| | | | | P2 : Dalles plastiques |
| | | | | P19 : Colles de revêtement de sol |

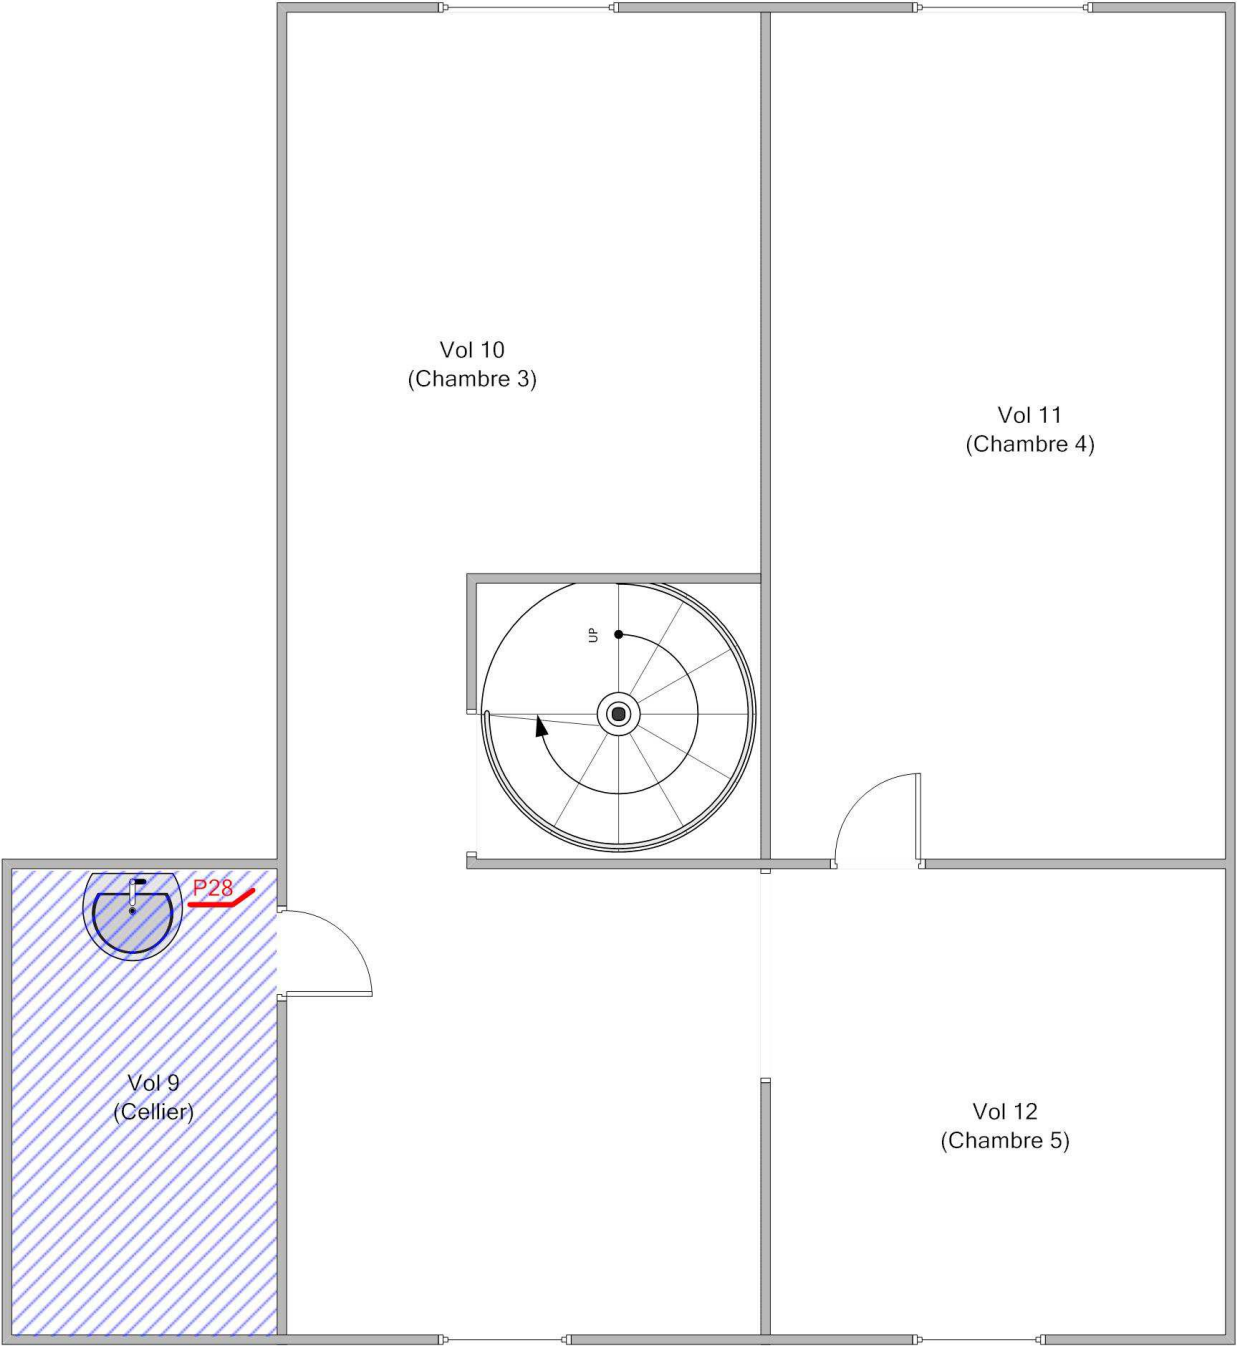
| R+1 - MPCA REVÊTEMENT DE SOL | | | | Référence:<br>002LQ000380 |
|---|---|---|---|---|
| | | | | P28 : Dalles plastiques |

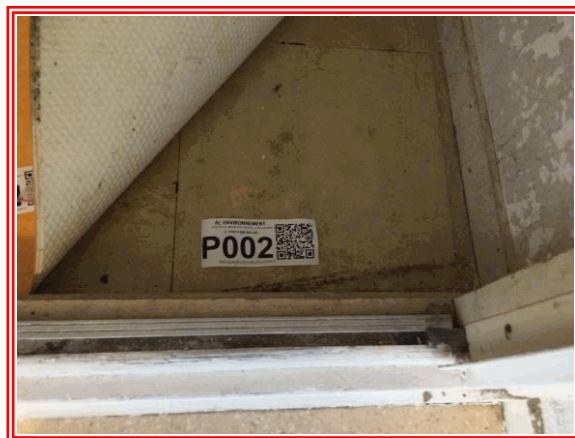
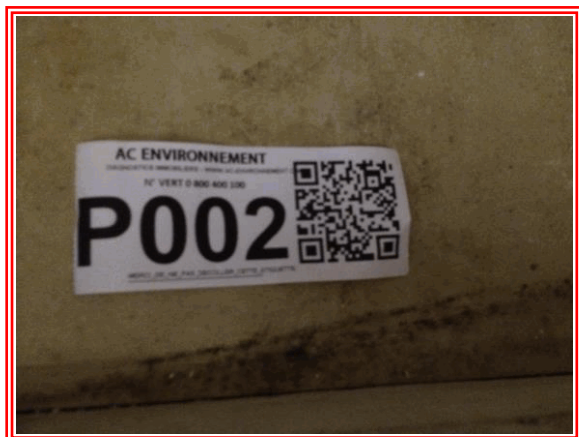
| Localisation | Catégorie | Composant | Partie de composant | Sur avis / réf pré. |
|---|---|---|---|---|
| Vol 1 (Dégagement) | Revêtement de sol | Revêtement de sol | Dalles plastiques | P2 |
| Vol 9 (Cellier) | Revêtement de sol | Revêtement de sol | Dalles plastiques | P28 |

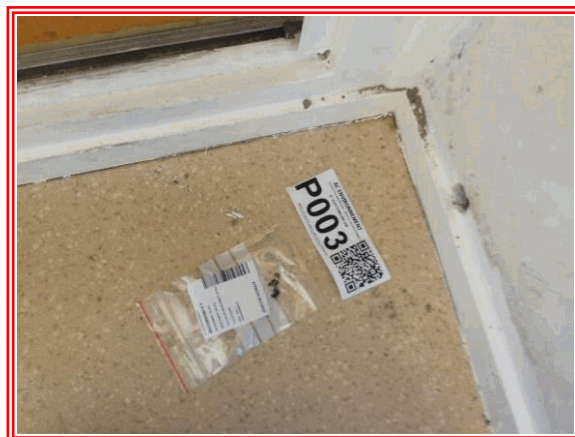
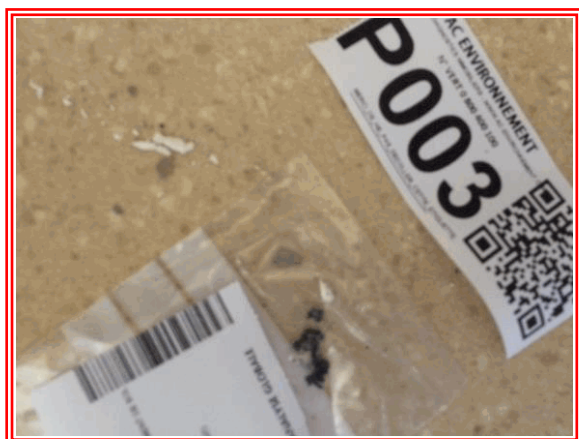
| Localisation | Catégorie | Composant | Partie de composant | Sur avis / réf pré. |
|---|---|---|---|---|
| Vol 1 (Dégagement) | Revêtement de sol | Revêtement de sol | Colles de revêtement de sol | P3 |
| Vol 2 (Séjour) | Revêtement de sol | Revêtement de sol | Colles de revêtement de sol | P3 |
| Vol 4 (Cuisine) | Revêtement de sol | Revêtement de sol | Colles de revêtement de sol | P3 |
| Vol 8 (W.C) | Revêtement de sol | Revêtement de sol | Colles de revêtement de sol | P3 |
| Vol 7 (SDB) | Revêtement de sol | Revêtement de sol | Colles de revêtement de sol | P3 |

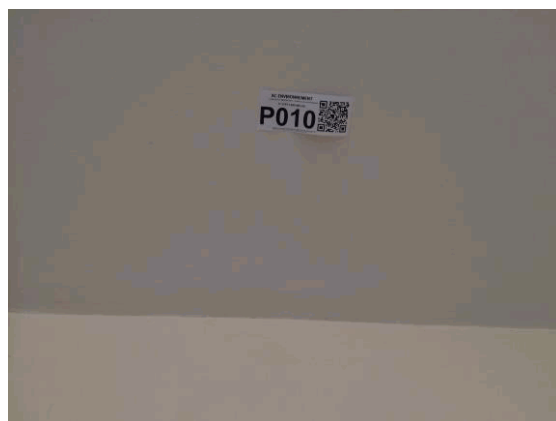
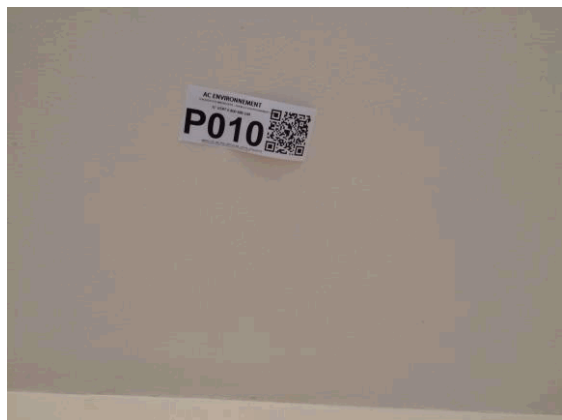
| Plan | Localisation | Composant | Partie composant | Descriptif de l'action menée | | | | Laboratoire | | | Conclusion |
|---|---|---|---|---|---|---|---|---|---|---|---|
| RDC | Vol 4 (Cuisine) | Plafonds | Enduit plâtre | P10 | Réalisation d'un prélèvement | pièces humides | 002LQ0003<br>80 n°10 - 1 -<br>-<br>002LQ0003<br>80 n°10 - 2 | P10 | Enduit plâtreux blanc + peinture non séparable | Négatif | Négatif sur analyse |
| RDC | Vol 8 (W.C) - Vol 7 (SDB) | Plafonds | Enduit plâtre | S9 - S10 | Sondage et extension de la zone homogène du prélèvement P10 | pièces humides | 002LQ0003<br>80 n°10 - 1 -<br>-<br>002LQ0003<br>80 n°10 - 2 | P10 | Enduit plâtreux blanc + peinture non séparable | Négatif | Négatif sur analyse |

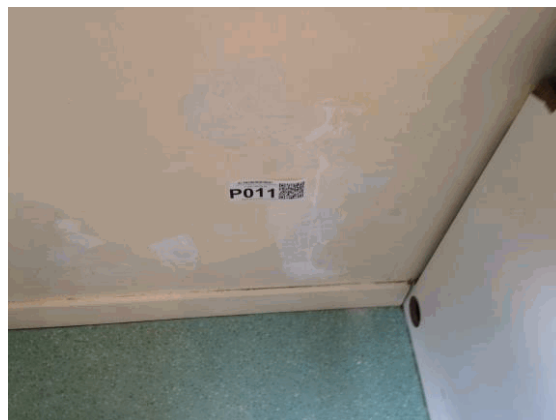
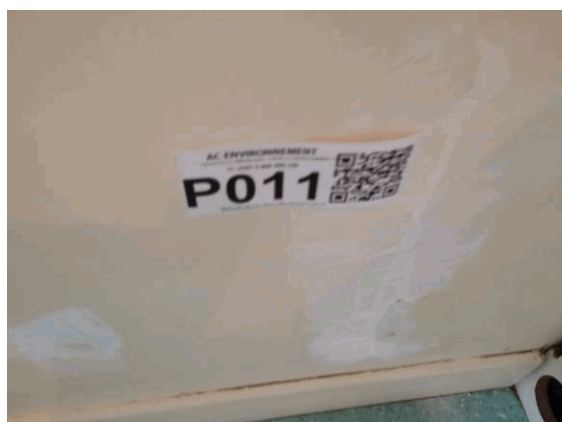
| Plan | Localisation | Composant | Partie composant | Descriptif de l'action menée | | | | Laboratoire | | | Conclusion |
|---|---|---|---|---|---|---|---|---|---|---|---|
| RDC | Vol 4 (Cuisine) | Murs et cloisons | Enduit plâtre | P11 | Réalisation d'un prélèvement | cloisons<br>briques pièces humides | 002LQ0003<br>80 n°11 - 1 -<br>002LQ0003<br>80 n°11 - 2 | P11 | Enduit plâtreux blanc + peinture non séparable | Négatif | Négatif sur analyse |
| RDC | Vol 8 (W.C) - Vol 7 (SDB) | Murs et cloisons | Enduit plâtre | S16 - S17 | Sondage et extension de la zone homogène du prélèvement P11 | cloisons<br>briques pièces humides | 002LQ0003<br>80 n°11 - 1 -<br>002LQ0003<br>80 n°11 - 2 | P11 | Enduit plâtreux blanc + peinture non séparable | Négatif | Négatif sur analyse |

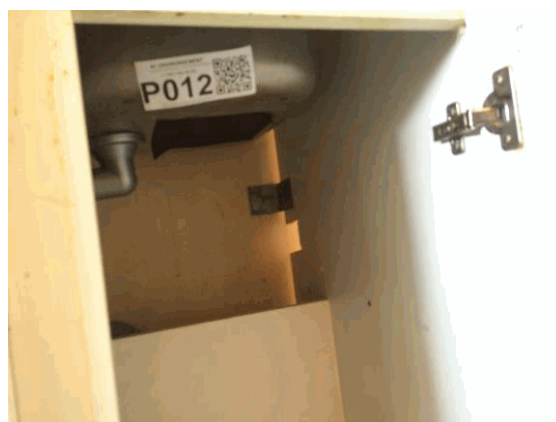
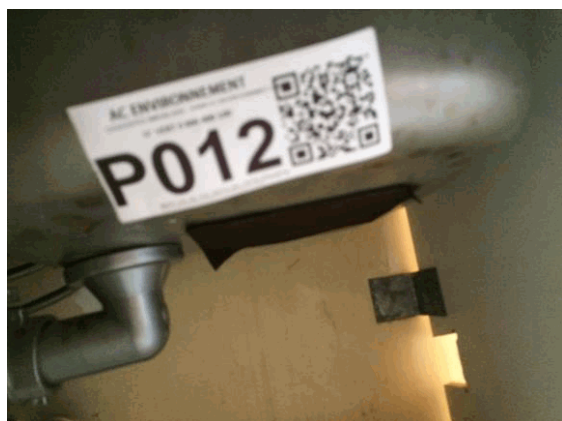
| Plan | Localisation | Composant | Partie composant | Descriptif de l'action menée | | | | Laboratoire | | | Conclusion |
|---|---|---|---|---|---|---|---|---|---|---|---|
| RDC | Vol 4 (Cuisine) | Evier | Tampon bitumineux | P12 | Réalisation d'un prélèvement | | 002LQ0003<br>80 n°12 - 1<br>-<br>002LQ0003<br>80 n°12 - 2 | P12 | Tampon bitumineux noir | Négatif | Négatif sur analyse |

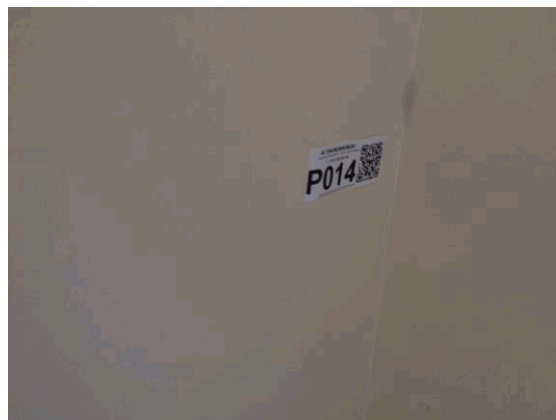
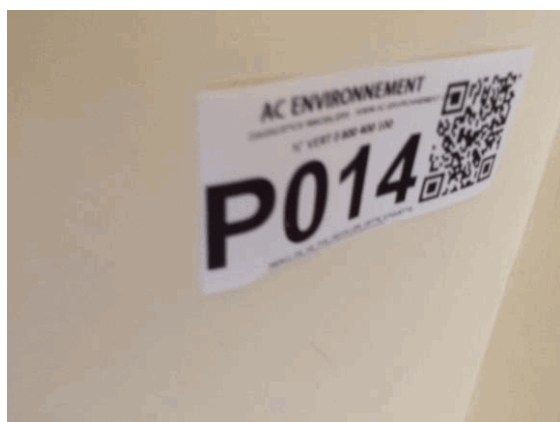
| Plan | Localisation | Composant | Partie composant | Descriptif de l'action menée | | | | Laboratoire | | | Conclusion |
|---|---|---|---|---|---|---|---|---|---|---|---|
| RDC | Vol 7 (SDB) | Cloisons légères ou préfabriquées | Jonction entre panneaux préfabriqués | P14 | Réalisation d'un prélèvement | doublage placoplatre pièces humides | 002LQ0003<br>80 n°14 - 1 -<br>002LQ0003<br>80 n°14 - 2 | P14 | Enduit plâtreux blanc avec couche en papier + peinture non séparable | Négatif | Négatif sur analyse |
| RDC | Vol 8 (W.C) - Vol 4 (Cuisine) | Cloisons légères ou préfabriquées | Jonction entre panneaux préfabriqués | S18 - S19 | Sondage et extension de la zone homogène du prélèvement P14 | doublage placoplatre pièces humides | 002LQ0003<br>80 n°14 - 1 -<br>002LQ0003<br>80 n°14 - 2 | P14 | Enduit plâtreux blanc avec couche en papier + peinture non séparable | Négatif | Négatif sur analyse |

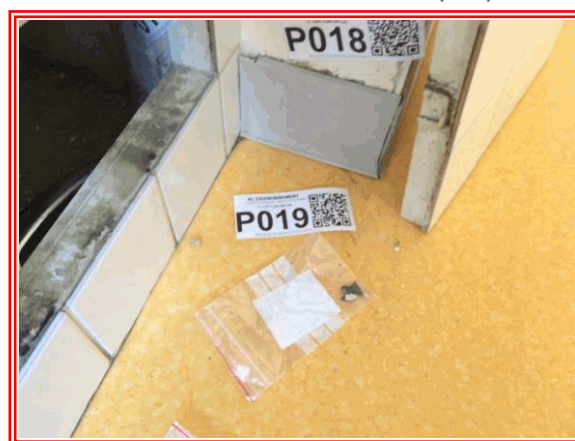
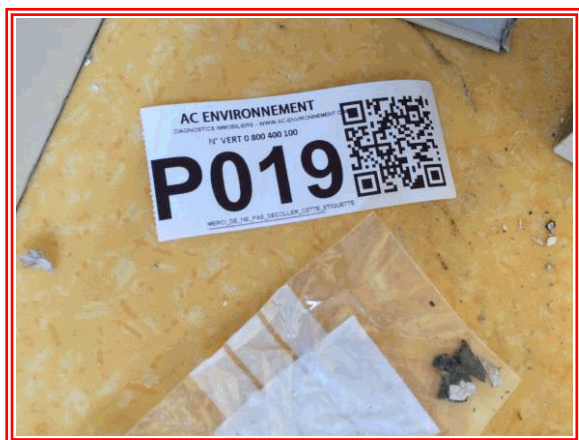
| Plan | Localisation | Composant | Partie composant | Descriptif de l'action menée | | | | Laboratoire | | | Conclusion |
|---|---|---|---|---|---|---|---|---|---|---|---|
| RDC | Vol 7 (SDB) | Revêtement de sol | Colles de revêtement de sol | P19 | Réalisation d'un prélèvement | colle noir indissociable du ragréage pièce humide | 002LQ0003<br>80 n°19 - 1 -<br>-<br>002LQ0003<br>80 n°19 - 2 | P19 | Colle bitumineuse noire + ragréage gris non séparable + sous couche de ragréage beige non séparable | Positif | Présence sur analyse |
| RDC | Vol 4 (Cuisine) | Revêtement de sol | Colles de revêtement de sol | S21 (P19) | Sondage et extension de la zone homogène du prélèvement P19 | colle noir indissociable du ragréage pièce humide | 002LQ0003<br>80 n°19 - 1 -<br>-<br>002LQ0003<br>80 n°19 - 2 | P19 | Colle bitumineuse noire + ragréage gris non séparable + sous couche de ragréage beige non séparable | Positif | Présence sur analyse |

| Plan | Localisation | Composant | Partie composant | Descriptif de l'action menée | | | | Laboratoire | | | Conclusion |
|---|---|---|---|---|---|---|---|---|---|---|---|
| RDC | Vol 8 (W.C) | Revêtement de sol | Colles de revêtement de sol | S22 (P19) | Sondage et extension de la zone homogène du prélèvement P19 | colle noir indissociable du ragréage pièce humide | 002LQ0003<br>80 n°19 - 1<br>-<br>002LQ0003<br>80 n°19 - 2 | P19 | Colle bitumineuse noire + ragréage gris non séparable + sous couche de ragréage beige non séparable | Positif | Présence sur analyse |

| P19 | Revêtement de sol | Revêtement de sol | Colle bitumineuse noire + ragréage gris non séparable + sous couche de ragréage beige non séparable - colle noir indissociable du ragréage pièce humide - | RDC - Vol 7 (SDB) | |
