Rapport de mission de repérage des matériaux et produits contenant de l'amiante avant travaux

Adresse :	8 RUE DU MAINE - LOT DU MAINE
CP - Ville :	53170 MESLAY DU MAINE
Référence client :	_00221000030000200026_
Date du repérage :	06/06/2017
Désignation :	Appartement n° 26 de type 3 situé au 01 er étage

APPARTEMENT N°26 - PLAN DE PRÉLÈVEMENTS

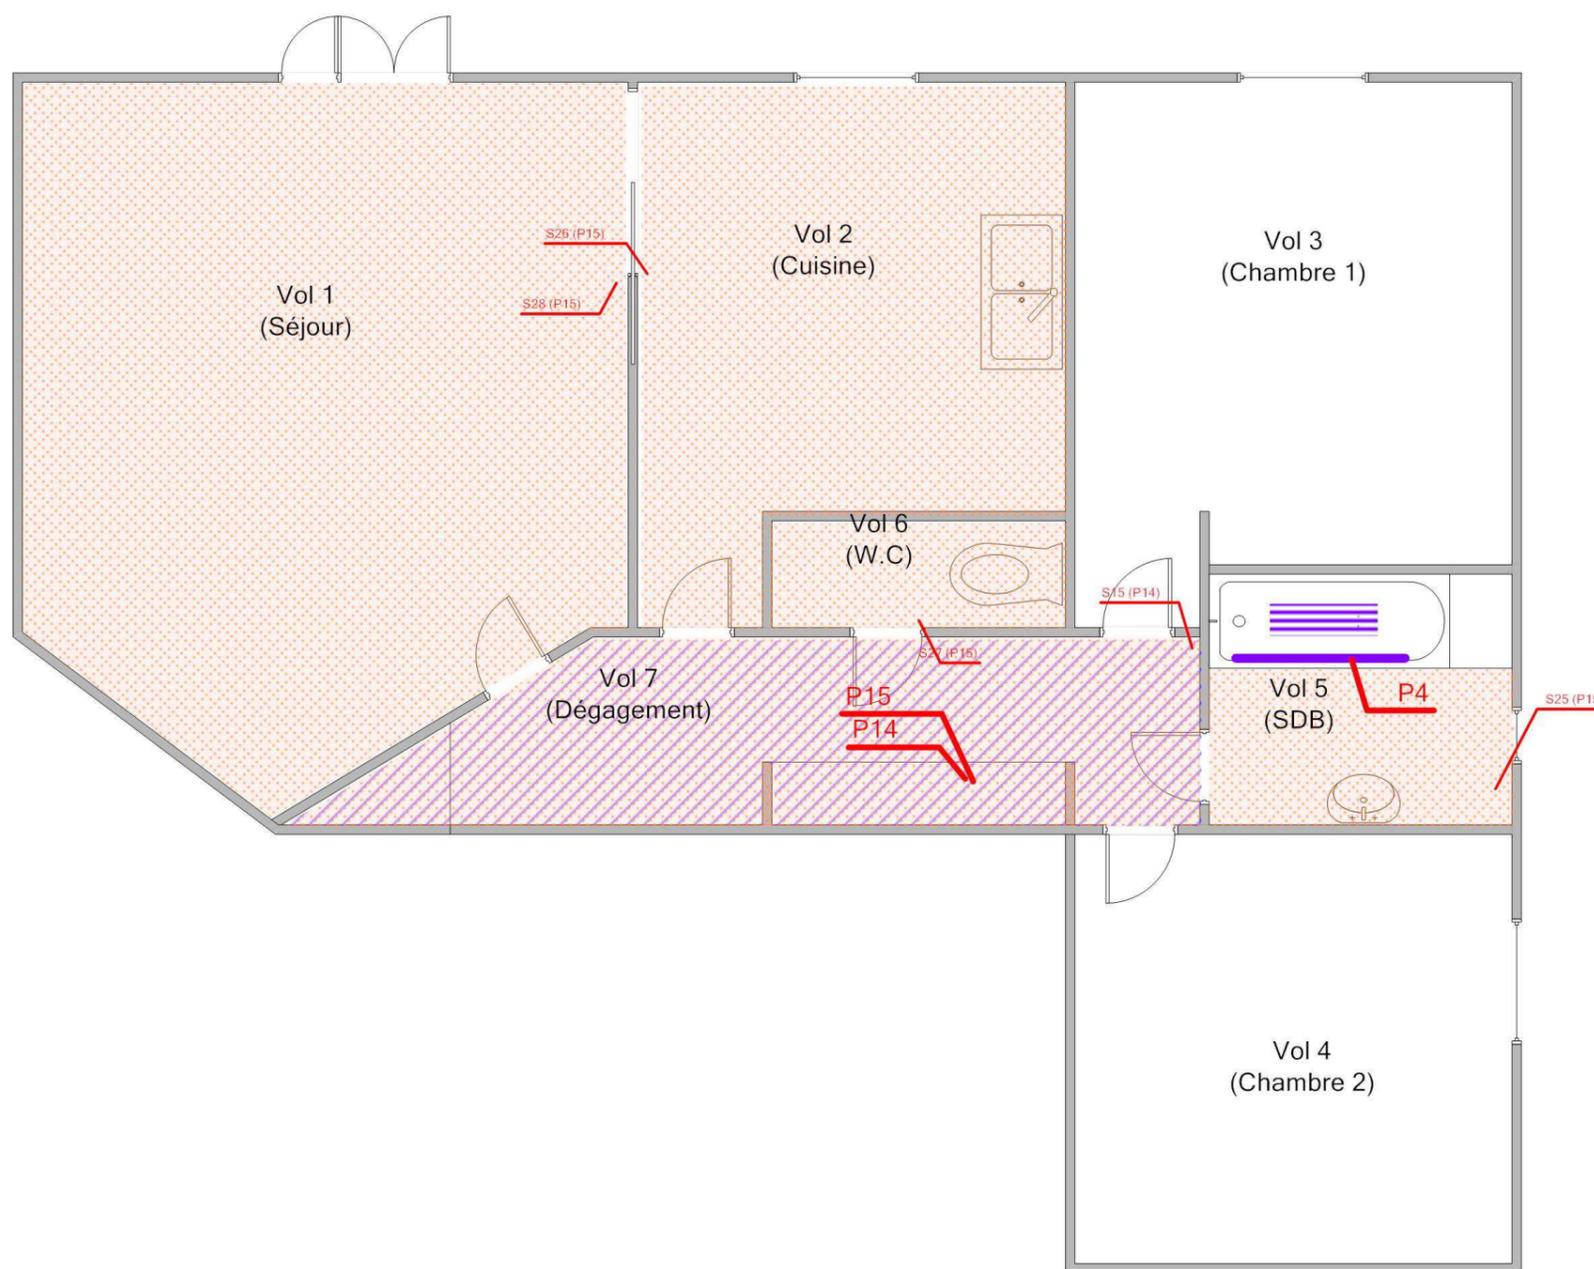
APPARTEMENT N°26 - MPCA TOUTES CATÉGORIES CONFONDUES

P4 : Tampon bitumineux (baignoire)
	P4 : Tampon bitumineux (baignoire)
	P14 : Dalles dures beiges
	P15 : Colle bitumeuses noires

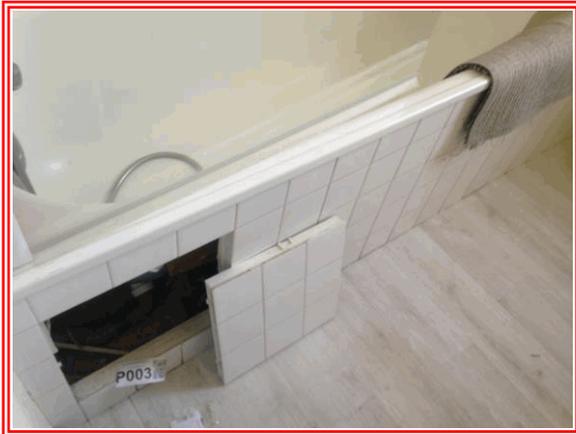
002HD001522 n°4 - 1 (P4)

Localisation	Catégorie	Composant	Partie de composant	Sur avis / réf pré.
Vol 5 (SDB)	Equipements divers et accessoires	Evier	Tampon bitumineux	P4
Vol 7 (Dégagement)	Revêtement de sol	Revêtement de sol	Dalles dures beiges	P14
Vol 7 (Dégagement)	Revêtement de sol	Revêtement de sol	Colle bitumeuses	P15
Vol 5 (SDB)	Revêtement de sol	Revêtement de sol	Colle bitumeuses	P15
Vol 2 (Cuisine)	Revêtement de sol	Revêtement de sol	Colle bitumeuses	P15
Vol 6 (W.C)	Revêtement de sol	Revêtement de sol	Colle bitumeuses	P15
Vol 1 (Séjour)	Revêtement de sol	Revêtement de sol	Colle bitumeuses	P15

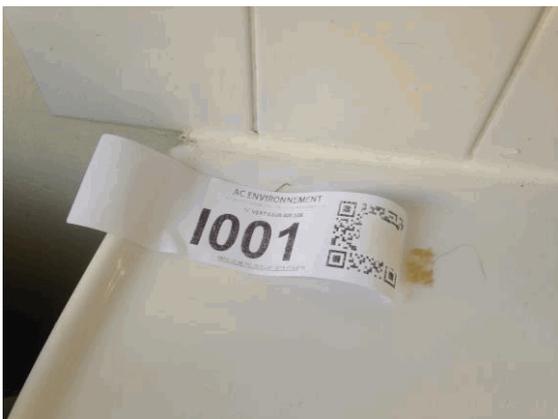
Appartement n°26	Vol 2 (Cuisine)	Evier	Mastic étanchéité	I1			I1 - 1				Aucun prélèvement réalisé à la demande du client sur l'ensemble des mastics des appareils sanitaires et équipements divers
Appartement n°26	Vol 6 (W.C)	Evier	Mastic étanchéité	I1			I1 - 1				Aucun prélèvement réalisé à la demande du client sur l'ensemble des mastics des appareils sanitaires et équipements divers

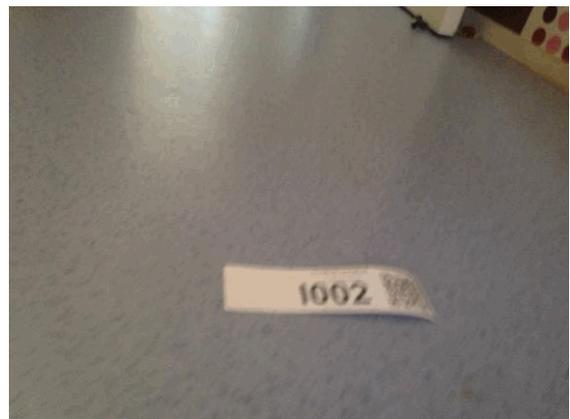
Appartement n°26	Vol 2 (Cuisine)	Revêtement de sol	Lés plastiques avec sous-couche	I2			I2 - 1				Aucun prélèvement réalisé à la demande du client sur les revêtements de sols non d'origines.
Appartement n°26	Vol 3 (Chambre 1)	Revêtement de sol	Lés plastiques avec sous-couche	I2			I2 - 1				Aucun prélèvement réalisé à la demande du client sur les revêtements de sols non d'origines.
