## Rapport de mission de repérage des matériaux et produits contenant de l'amiante avant travaux

Adresse :	59 RUE DE LA GARE - RES MERAL
CP - Ville :	53150 MONTSURS
Référence client :	_00224000010000100005_
Date du repérage :	04/01/2017
Désignation :	Appartement n° 5 de type 1BIS situé au RDC

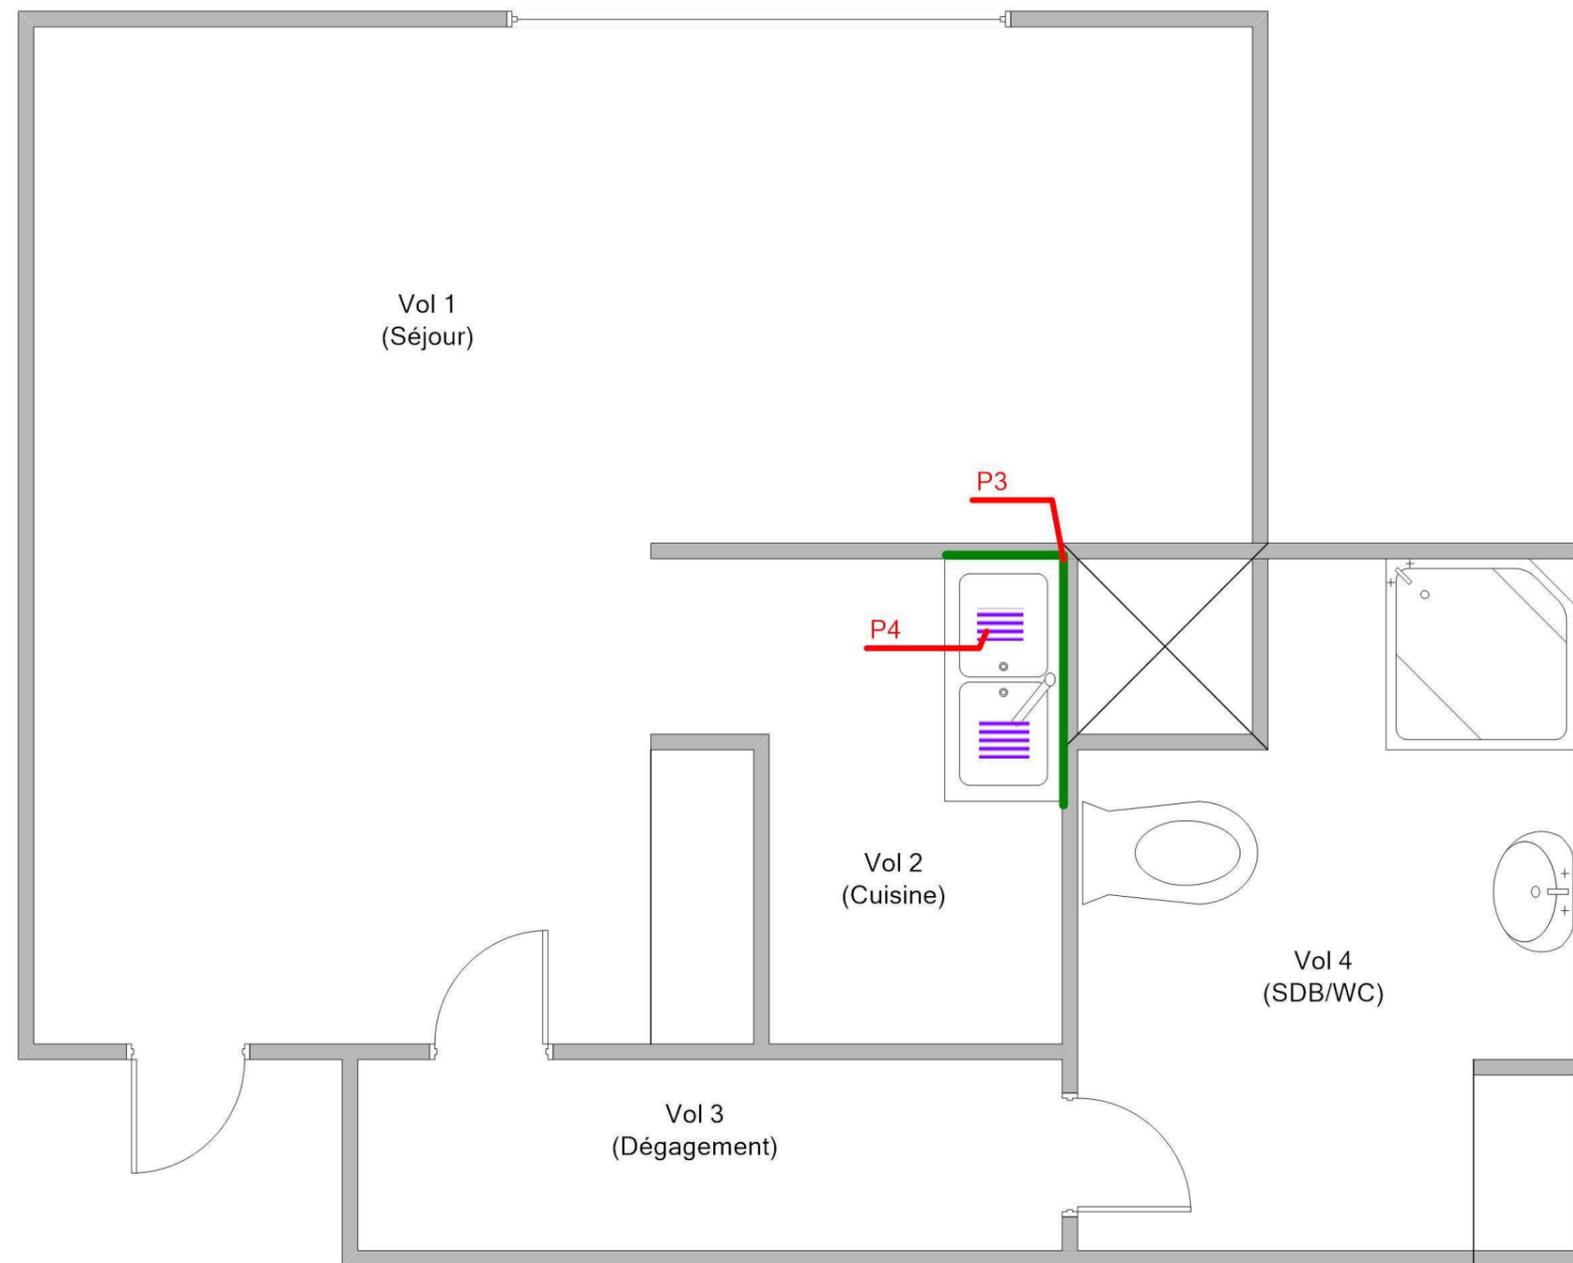
# APPARTEMENT 5 - MPCA TOUTES CATÉGORIES CONFONDUES

P3 : Colle de carrelage (faïence Cuisine)

P4 : Tampon bitumineux

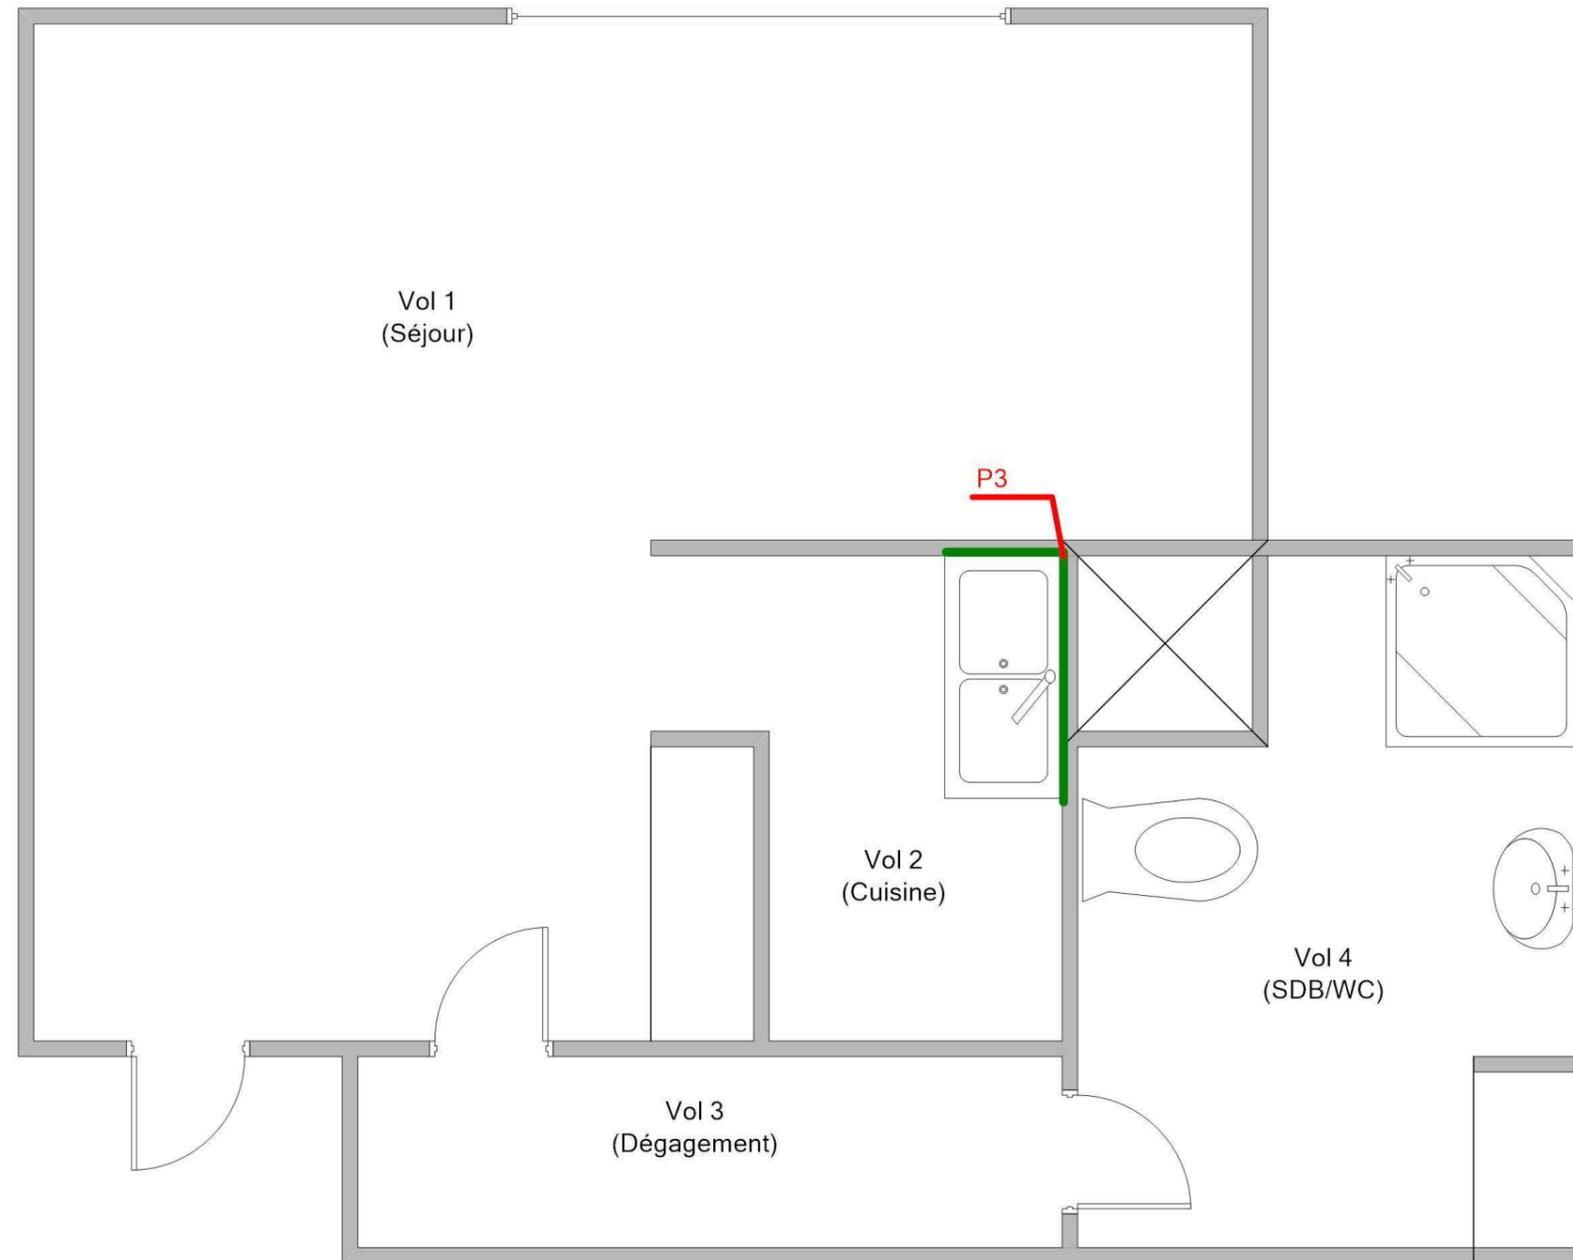
# APPARTEMENT 5 - MPCA REVÊTEMENT DE MUR

P3 : Colle de carrelage (faïence Cuisine)
--	---

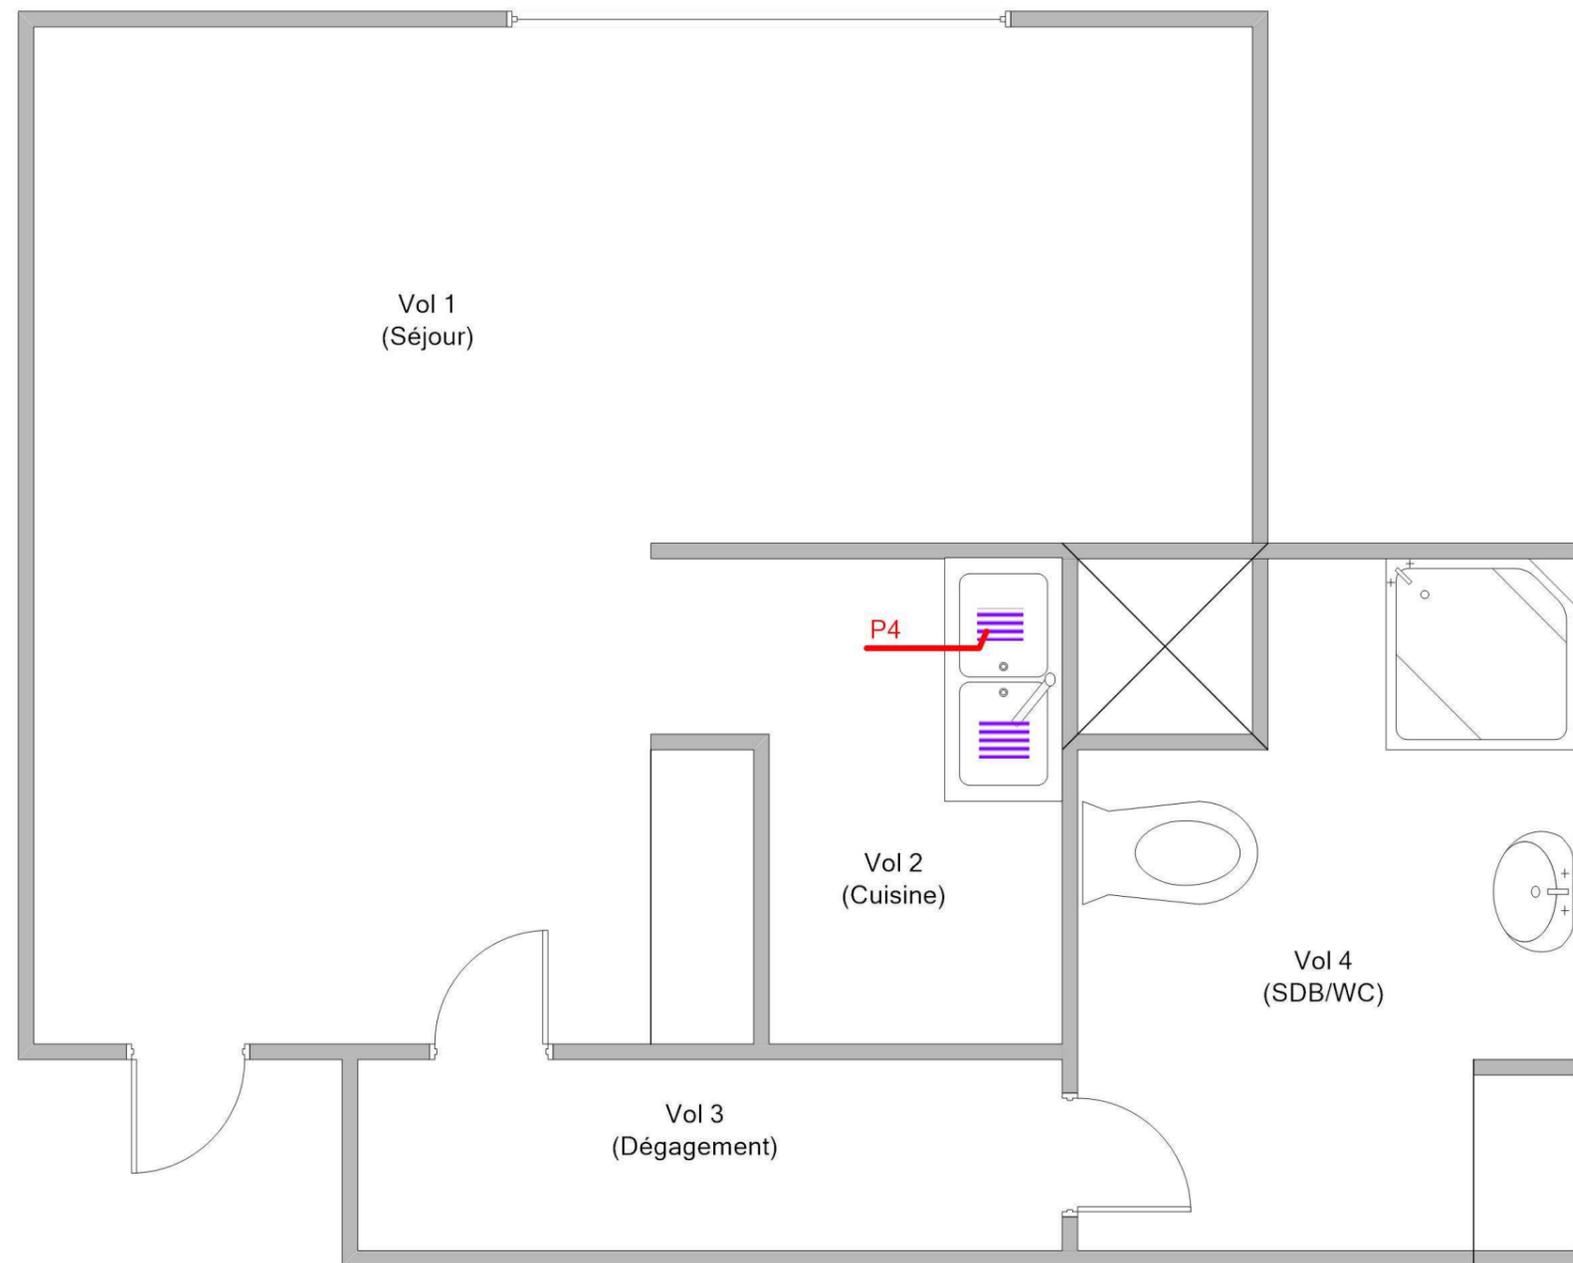
# APPARTEMENT 5 - MPCA EQUIPEMENTS DIVERS ET ACCESSOIRES

P4 : Tampon  
bitumineux

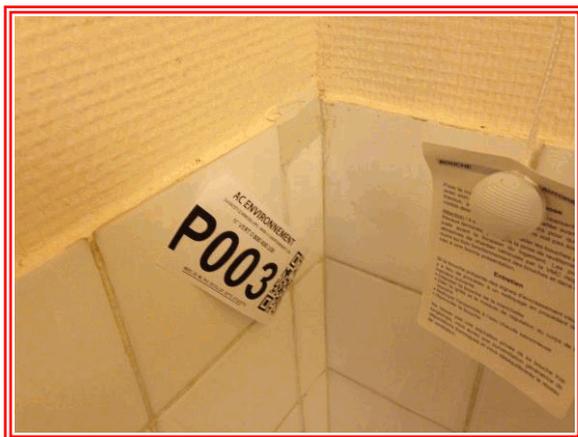
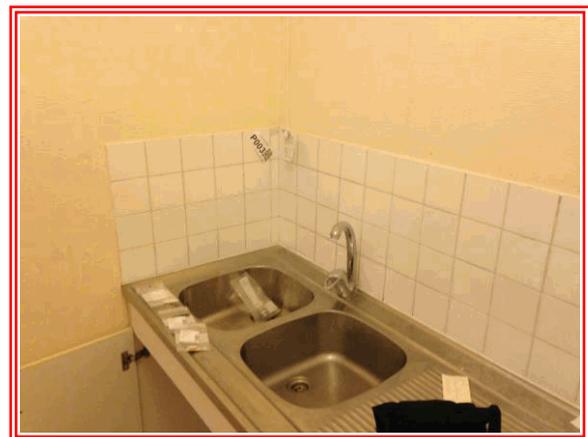
002HD001299 n°3 - 1 (P3)

Localisation	Catégorie	Composant	Partie de composant	Sur avis / réf pré.
Vol 2 (Cuisine)	Revêtement de mur	Revêtement de mur	Colle de carrelage (faïence Cuisine)	P3
Vol 2 (Cuisine)	Equipements divers et accessoires	Evier	Tampon bitumineux	P4

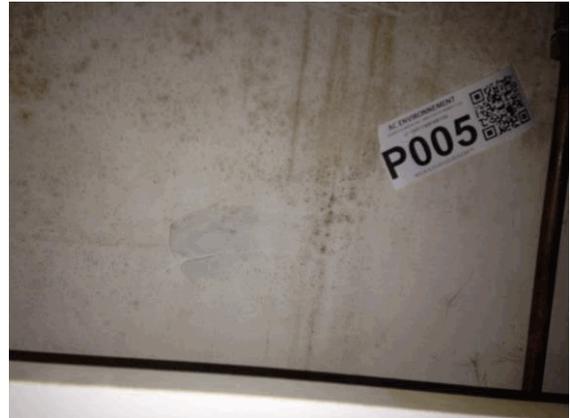
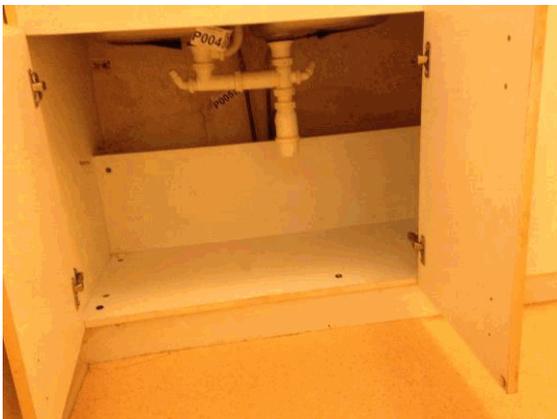
002HD001299 n°5 - 1 (P5)

Appartement 5	Vol 2 (Cuisine)	Murs et cloisons	Enduit plâtre	P5	Réalisation d'un prélèvement	Cloison pièces humides	002HD0012 99 n°5 - 1 - 002HD0012 99 n°5 - 2	P5	Enduit plâtreux blanc en vrac + peinture non séparable	Négatif	Négatif sur analyse
Appartement 5	Vol 4 (SDB/WC)	Murs et cloisons	Enduit plâtre	S2	Sondage et extension de la zone homogène du prélèvement P5	Cloison pièces humides	002HD0012 99 n°5 - 1 - 002HD0012 99 n°5 - 2	P5	Enduit plâtreux blanc en vrac + peinture non séparable	Négatif	Négatif sur analyse
Appartement 5	Vol 1 (Séjour)	Murs et cloisons	Enduit plâtre	P8	Réalisation d'un prélèvement	Cloison pièces sèches	002HD0012 99 n°8 - 1 - 002HD0012 99 n°8 - 2	P8	Enduit plâtreux blanc en vrac + peinture non séparable	Négatif	Négatif sur analyse
Appartement 5	Vol 1 (Séjour) - Vol 3 (Dégagement)	Murs et cloisons	Enduit plâtre	P8 - S5	Sondage et extension de la zone homogène du prélèvement P8	Cloison pièces sèches	002HD0012 99 n°8 - 1 - 002HD0012 99 n°8 - 2	P8	Enduit plâtreux blanc en vrac + peinture non séparable	Négatif	Négatif sur analyse

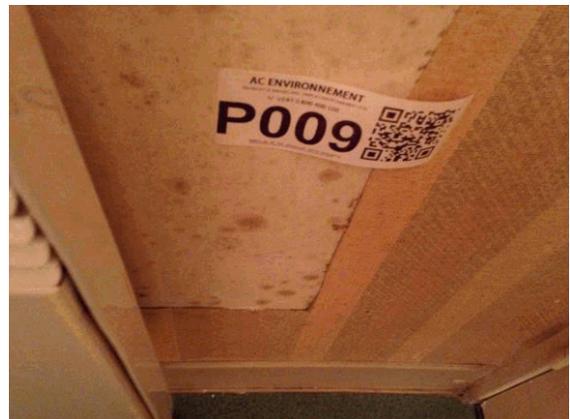
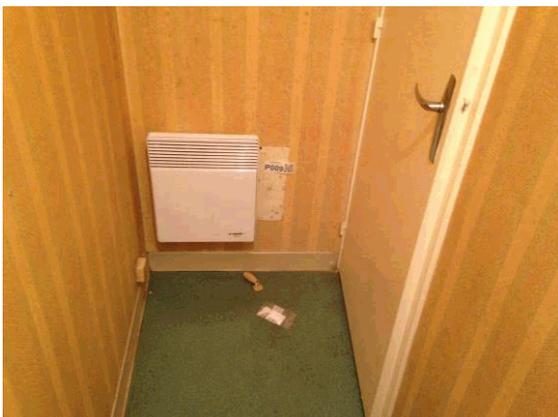
002HD001299 n°9 - 1 (P9)

Appartement 5	Vol 3 (Dégagement)	Murs et cloisons	Enduit plâtre	P9	Réalisation d'un prélèvement	Porteur pièces sèches	002HD0012 99 n°9 - 1 - 002HD0012 99 n°9 - 2	P9	Enduit plâtreux blanc en vrac + peinture non séparable	Négatif	Négatif sur analyse

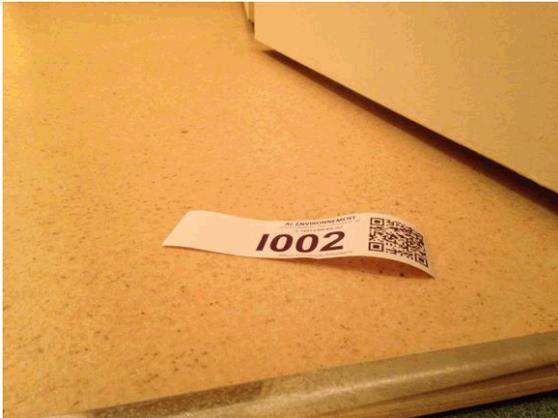
Appartement 5	Vol 4 (SDB/WC)	Revêtement de sol	Lino beige visible + colle jaune	I2			I2 - 1				Aucun prélèvement réalisé à la demande du client sur les revêtements de sols non d'origines.
Appartement 5	Vol 2 (Cuisine)	Revêtement de sol	Lino beige visible + colle jaune	I2			I2 - 1				Aucun prélèvement réalisé à la demande du client sur les revêtements de sols non d'origines.

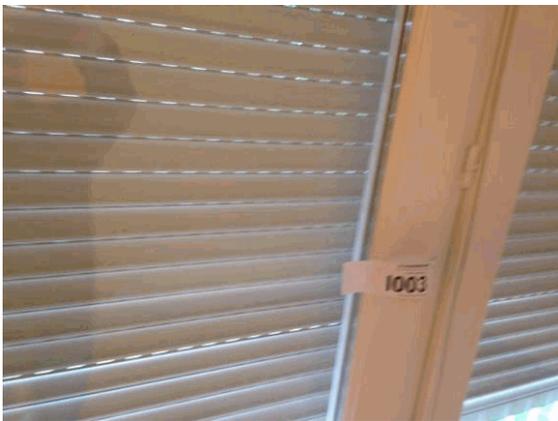
Appartement 5	Vol 1 (Séjour)	Menuiseries	PVC 4/16/4	I3			I3 - 1				Aucun prélèvement réalisé à la demande du client sur les menuiseries PVC
