## Rapport de mission de repérage des matériaux et produits contenant de l'amiante avant travaux

Adresse :	RES MERAL
CP - Ville :	53150 MONTSURS
Référence client :	_0022400001_
Date du repérage :	30/05/2016
Désignation :	Bâtiment composé de 1 cage et de 3 étages

Mission 2 : Rplcmt groupe de traction, portes cabines et serrures portes palières

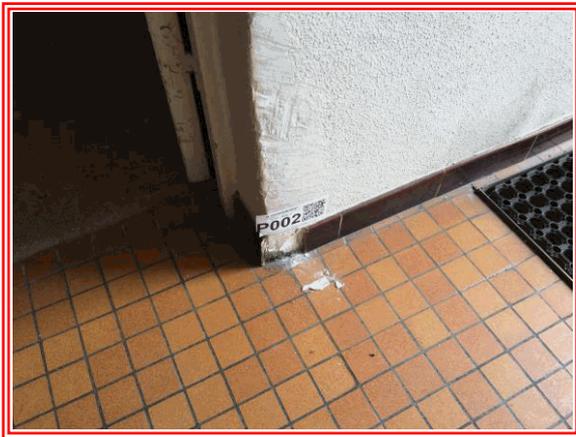
002HD000933 n°2 - 1 (P2)

Localisation	Catégorie	Composant	Partie de composant	Sur avis / réf pré.
Vol 1 (SAS entrée)	Revêtement de mur	Revêtement de mur	Colle de carrelage (plinthe)	002HD000933 n°2
Vol 4 (accès lgt)	Revêtement de mur	Revêtement de mur	Colle de carrelage (plinthe)	002HD000933 n°2
Vol 5 (VO)	Conduits, canalisations et équipements	Vide ordure	Conduit en fibres-ciment	S2
Vol 18 (Façade avant)	Façades	Bardages	Ardoises en fibres-ciment	S50
Vol 3 (ascenseur)	Ascenseurs et monte charges	Cabine	Peinture goudronneuse noire sur cabine	P33
Vol 28 (Machinerie ascenseur)	Ascenseurs et monte charges	Machinerie	Frein	P34

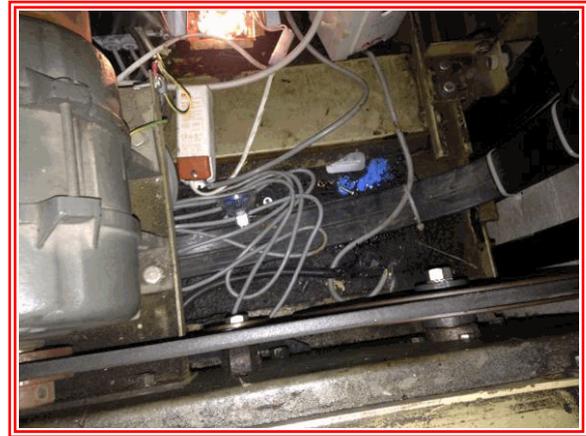
002HD000933-1 n°33 - 1 (P33)

P2 : Colle de carrelage (plinthe)
	P33 : Peinture goudronneuse noire sur cabine
	S2: Conduit en fibres-ciment

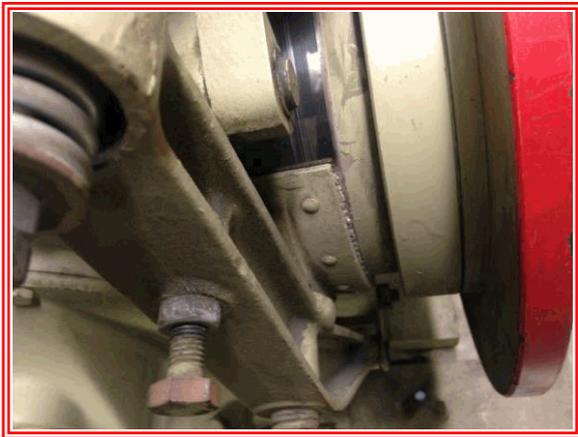
002HD000933-1 n°34 - 1 (P34)

Machinerie ascenseur	Vol 28 (Machinerie ascenseur)	Machinerie	Frein	P34	Réalisation d'un prélèvement	Garniture de frein noire	002HD000933-1 n°34 - 1 - 002HD000933-1 n°34 - 2	P34	Matériau gris en vrac avec fibres visibles	Positif	Présence sur analyse
PC RDC	Vol 3 (ascenseur)	Portes palières	Peinture interne bleu porte palière	S62			S62 - 1				Négatif sur document cf prélèvement n° 1 du rapport société Axios.experts n°A-Enduit-Montsurs-ascenseur-rue de la gare

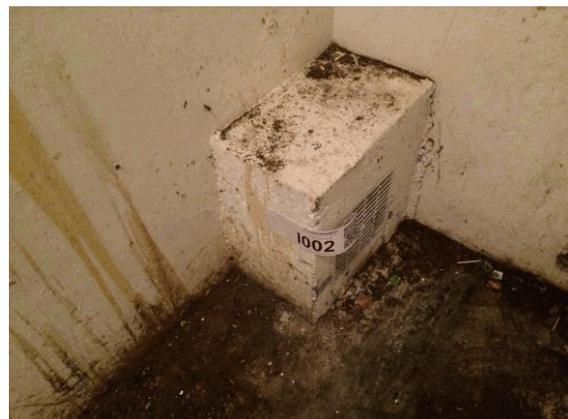
Localisation	Matériau	Justification
Vol 2 (local vélo)	Colle panneaux fibralith	Inaccessible sans destruction d'un panneau fibralith
Vol 5 (VO)	Conduit	Impossible de voir la nature du conduit dans le coffre sans destruction de la grille

PC RDC	Vol 5 (VO)	Conduit air	Conduit	I2			I2 - 1				Impossible de voir la nature du conduit dans le coffre sans destruction de la grille
