Rapport de mission de repérage des matériaux et produits contenant de l'amiante avant travaux

| Adresse : | R.STE ANNE/MAINE BAT A/A - RUE STE ANNE |
| CP - Ville : | 53140 PRE EN PAIL |
| Désignation : | Appartement n° 2 de type 2 situé au RDC |

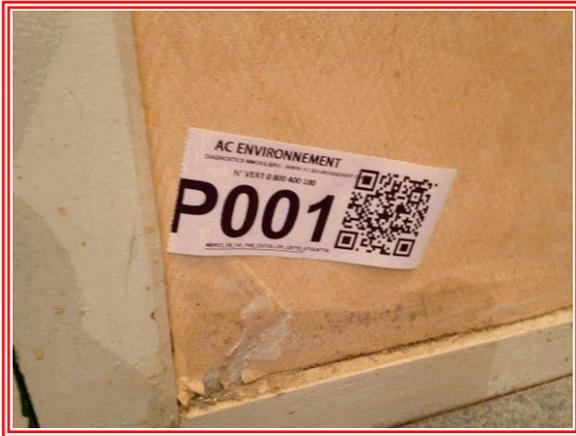
002TZ000047 n°1 - 1 (P1)

| Localisation | Catégorie | Composant | Partie de composant | Sur avis / réf pré. |
|---|--|---|--|---|
| Vol 1 (Entrée) | Parois verticales intérieures et enduits | Murs et cloisons | Enduit ciment | 002TZ000047 n°1 |

| Plan | Localisation | Composant | Partie composant | Descriptif de l'action menée | | | | Laboratoire | | | Conclusion |
|---|---|---|---|---|---|---|---|---|---|---|---|
| Appartement n°2 | Vol 1 (Entrée) | Murs et cloisons | Enduit ciment | P1 | Réalisation d'un prélèvement | Porteur pièce sèche | 002TZ0000 47 n°1 - 1 | 002TZ00047 n°1 | Enduit ciment | Positif | Présence sur analyse |

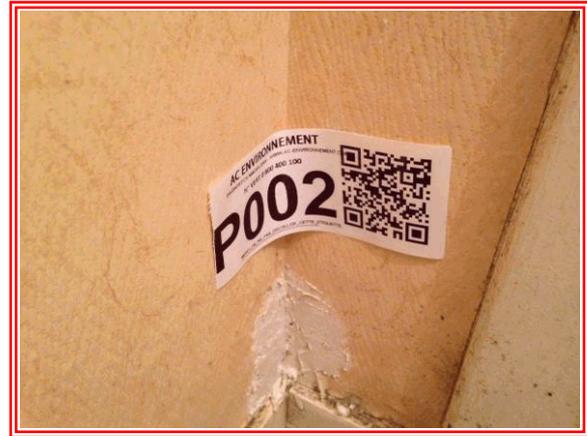
002TZ000047 n°2 - 1 (P2)

| Localisation | Catégorie | Composant | Partie de composant | Sur avis / réf pré. |
|---|--|---|--|---|
| Vol 1 (Entrée) | Parois verticales intérieures et enduits | Cloisons légères ou préfabriquées | Jonction entre panneaux préfabriqués | 002TZ000047 n°2 |

| Plan | Localisation | Composant | Partie composant | Descriptif de l'action menée | | | | Laboratoire | | Conclusion | |
|---|---|---|---|---|--|---|---|---|---|---|---|
| Appartement n°2 | Vol 1 (Entrée) | Cloisons légères ou préfabriquées | Jonction entre panneaux préfabriqués | P2 | Réalisation d'un prélèvement | Cloison plaque de plâtre pièce sèche | 002TZ0000 47 n°2 - 1 | 002TZ00 0047 n°2 | Jonction entre panneaux préfabriqués | Positif | Présence sur analyse |

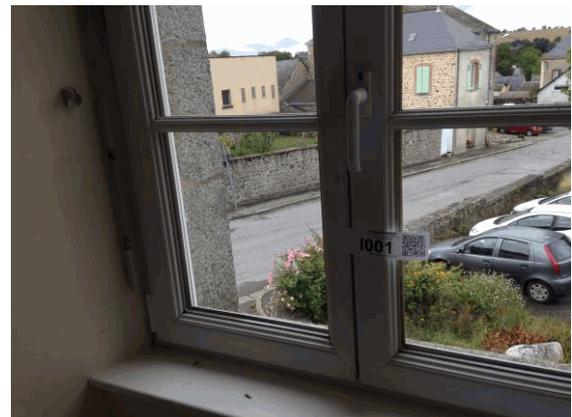
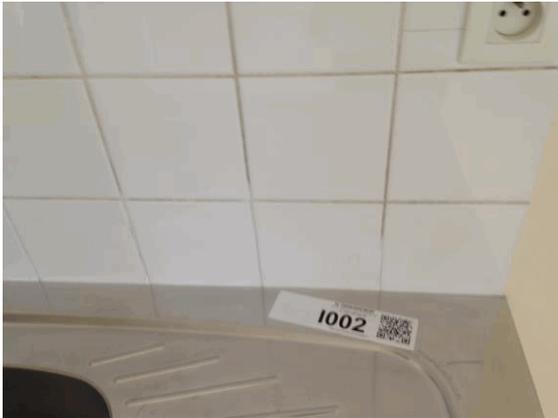
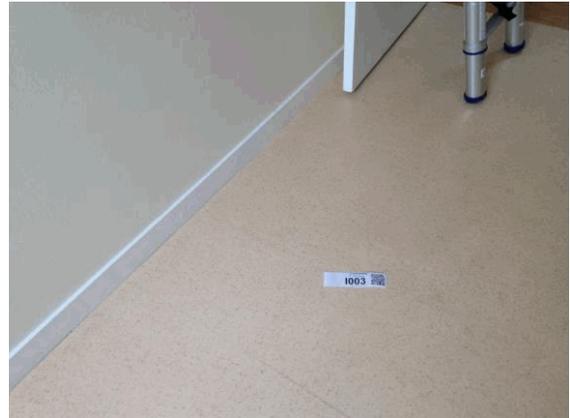
002TZ000047-1 n°16 - 1

| Plan | Localisation | Composant | Partie composant | Descriptif de l'action menée | | | | Laboratoire | | | Conclusion |
|---|---|---|---|---|---|---|---|---|---|---|--|
| Appartement n°2 | Vol 6 (Cuisine) | Evier | Mastic étanchéité | I2 | | | 002TZ0000 47-1 n°16 - 1 | | | | Aucun prélèvement réalisé à la demande du client sur l'ensemble des mastics des appareils sanitaires et équipements divers |
| Appartement n°2 | Vol 3 (SDB) | Evier | Mastic étanchéité | I2 | | | 002TZ0000 47-1 n°16 - 1 | | | | Aucun prélèvement réalisé à la demande du client sur l'ensemble des mastics des appareils sanitaires et équipements divers |

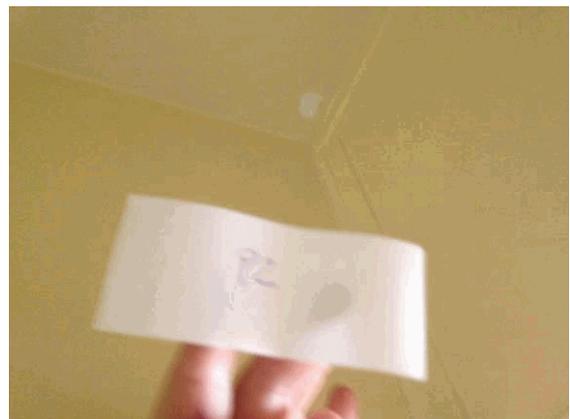
002TZ000047-1 n°7 - 1 (P7)

| Plan | Localisation | Composant | Partie composant | Descriptif de l'action menée | | | | Laboratoire | | | Conclusion |
|---|---|---|---|---|--|---|---|---|--|---|---|
| Appartement n°2 | Vol 2 (W.C) | Plafonds | Enduit plâtre pièces humides | P7 | Réalisation d'un prélèvement | | 002TZ0000 47-1 n°7 - 1 | P7 | Enduit plâtreux blanc en vrac + peinture | Négatif | Négatif sur analyse |
| Appartement n°2 | Vol 3 (SDB) - Vol 6 (Cuisine) | Plafonds | Enduit plâtre pièces humides | S27 - S28 | Sondage et extension de la zone homogène du prélèvement P7 | | 002TZ0000 47-1 n°7 - 1 | P7 | Enduit plâtreux blanc en vrac + peinture | Négatif | Négatif sur analyse |

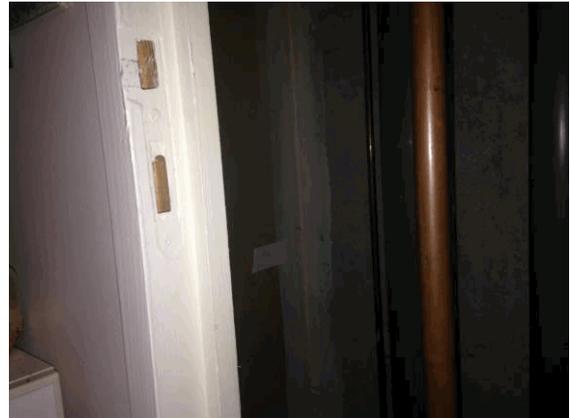
002TZ000047-1 n°5 - 1 (P5)

| Plan | Localisation | Composant | Partie composant | Descriptif de l'action menée | | | | Laboratoire | | | Conclusion |
|---|---|---|--|---|--|---|--|---|--|---|---|
| Appartement n°2 | Vol 6 (Cuisine) | Murs et cloisons | Enduit ciment porteurs pièces humides | P5 | Réalisation d'un prélèvement | | 002TZ0000 47-1 n°5 - 1 - 002TZ0000 47-1 n°5 - 2 | P5 | Enduit gris en vrac | Négatif | Négatif sur analyse |
| Appartement n°2 | Vol 6 (Cuisine) - Vol 3 (SDB) - Vol 2 (W.C) | Murs et cloisons | Enduit ciment porteurs pièces humides | P5 - S21 - S22 | Sondage et extension de la zone homogène du prélèvement P5 | | 002TZ0000 47-1 n°5 - 1 - 002TZ0000 47-1 n°5 - 2 | P5 | Enduit gris en vrac | Négatif | Négatif sur analyse |

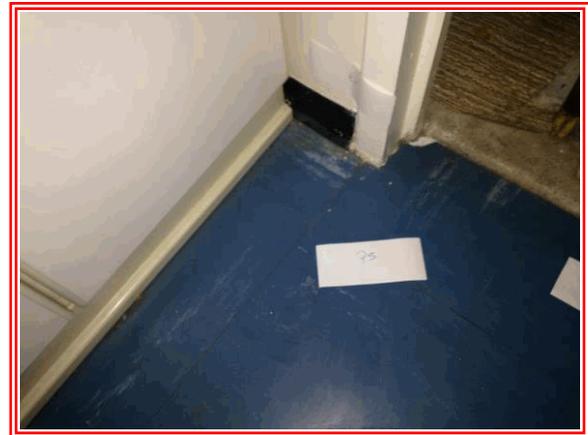
002TZ000047-1 n°11 - 1 (P11)

| Localisation | Catégorie | Composant | Partie de composant | Sur avis / réf pré. |
|---|--|---|--|---|
| Vol 6 (Cuisine) | Revêtement de sol | Revêtement de sol | Colle bitumeuse | P11 |

| Vol 2 (W.C) | Revêtement de sol | Revêtement de sol | Colle bitumeuse | P11 |
| Vol 3 (SDB) | Revêtement de sol | Revêtement de sol | Colle bitumeuse | P11 |

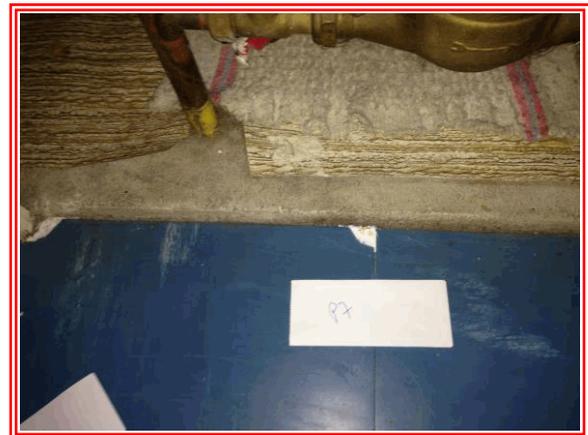
002TZ000047-1 n°12 - 1 (P12)

| Vol 6 (Cuisine) | Revêtement de sol | Revêtement de sol | Dalles plastiques bleu | P12 |
| Vol 2 (W.C) | Revêtement de sol | Revêtement de sol | Dalles plastiques bleu | P12 |

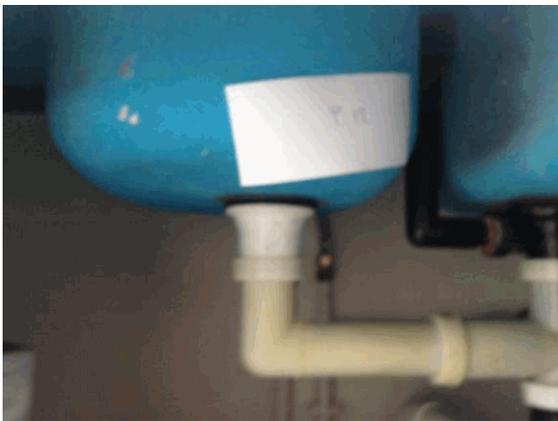
002TZ000047-1 n°10 - 1 (P10)

| Plan | Localisation | Composant | Partie composant | Descriptif de l'action menée | | | | Laboratoire | | | Conclusion |
|---|---|---|---|---|---|---|---|---|---|---|--|
| Appartement n°2 | Vol 6 (Cuisine) | Evier | Peinture bitumineuse | P10 | Réalisation d'un prélèvement | | 002TZ0000 47-1 n°10 - 1 | P10 | Peinture en vrac | Négatif | Négatif sur analyse |
| Appartement n°2 | Vol 6 (Cuisine) | Evier | Peinture bitumineuse | P10 | Sondage et extension de la zone homogène du prélèvement P10 | | 002TZ0000 47-1 n°10 - 1 | P10 | Peinture en vrac | Négatif | Négatif sur analyse |
