## Rapport de mission de repérage des matériaux et produits contenant de l'amiante avant travaux

| Adresse : | R.STE ANNE/MAINE BAT A/A - RUE STE ANNE |
| Date du repérage : | 20/09/2017 |
| Désignation : | Appartement n° 5 de type 2 situé au 01 er étage |

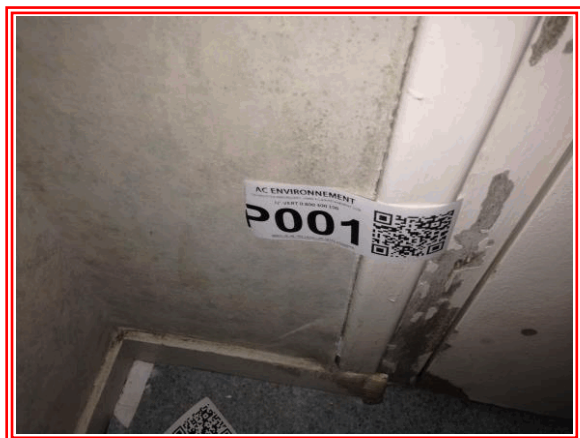
002TZ000042 n°1 - 1 (P1)

| Plan | Localisation | Composant | Partie composant | Descriptif de l'action menée | | | | Laboratoire | | | Conclusion |
|---|---|---|---|---|---|---|---|---|---|---|---|
| Appartement N°5 | Vol 1 (Entrée) | Murs et cloisons | Enduit ciment | P1 | Réalisation d'un prélèvement | Porteur pièce sèche | 002TZ0000<br>42 n°1 - 1 | 002TZ00<br>0042 n°1 | Enduit ciment | Positif | Présence sur analyse |
| Appartement N°5 | Vol 1 (Entrée) | Murs et cloisons | Enduit ciment | S19 (P1) | Sondage et extension de la zone homogène du prélèvement P1 | Porteur pièce sèche | 002TZ0000<br>42 n°1 - 1 | 002TZ00<br>0042 n°1 | Enduit ciment | Positif | Présence sur analyse |
| Appartement N°5 | Vol 7 (Séjour / Salle à manger) | Murs et cloisons | Enduit ciment | S20 (P1) | Sondage et extension de la zone homogène du prélèvement P1 | Porteur pièce sèche | 002TZ0000<br>42 n°1 - 1 | 002TZ00<br>0042 n°1 | Enduit ciment | Positif | Présence sur analyse |
| Appartement N°5 | Vol 6 (Chambre) | Murs et cloisons | Enduit ciment | S21 (P1) | Sondage et extension de la zone homogène du prélèvement P1 | Porteur pièce sèche | 002TZ0000<br>42 n°1 - 1 | 002TZ00<br>0042 n°1 | Enduit ciment | Positif | Présence sur analyse |

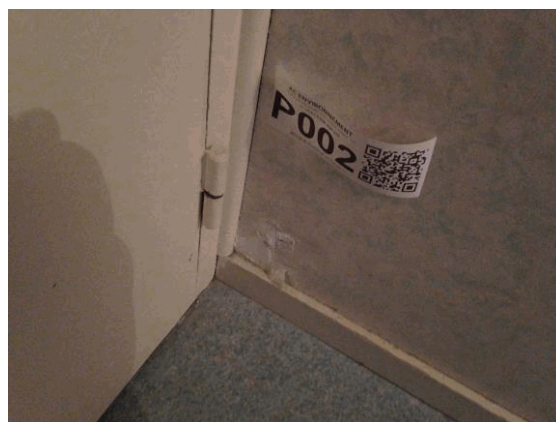
002TZ000042 n°2 - 1 (P2)

| Plan | Localisation | Composant | Partie composant | Descriptif de l'action menée | | | | Laboratoire | | | Conclusion |
|---|---|---|---|---|---|---|---|---|---|---|---|
| Appartement N°5 | Vol 1 (Entrée) | Cloisons légères ou préfabriquées | Cloisons béton préfabriqué | P2 | Réalisation d'un prélèvement | | 002TZ0000<br>42 n°2 - 1 | 002TZ00<br>0042 n°2 | Cloisons béton préfabriqué | Négatif | Négatif sur analyse |
| Appartement N°5 | Vol 4 (Débaras 2) | Cloisons légères ou préfabriquées | Cloisons béton préfabriqué | S26 | Sondage et extension de la zone homogène du prélèvement P2 | | 002TZ0000<br>42 n°2 - 1 | 002TZ00<br>0042 n°2 | Cloisons béton préfabriqué | Négatif | Négatif sur analyse |

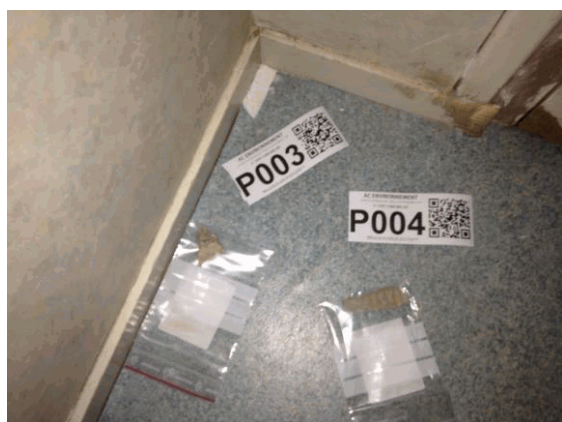
002TZ000042 n°3 - 1 (P3)

| Plan | Localisation | Composant | Partie composant | Descriptif de l'action menée | | | | Laboratoire | | | Conclusion |
|---|---|---|---|---|---|---|---|---|---|---|---|
| Appartement N°5 | Vol 1 (Entrée) | Revêtement de sol | Ragréage | P3 | Réalisation d'un prélèvement | Gris (Pièces sèches) | 002TZ0000 42 n°3 - 1 | 002TZ00 0042 n°3 | Ragréage | Négatif | Négatif sur analyse |
| Appartement N°5 | Vol 2 (Dégagement) - Vol 6 (Chambre) - Vol 7 (Séjour / Salle à manger) | Revêtement de sol | Ragréage | S22 - S23 - S24 | Sondage et extension de la zone homogène du prélèvement P3 | Gris (Pièces sèches) | 002TZ0000 42 n°3 - 1 | 002TZ00 0042 n°3 | Ragréage | Négatif | Négatif sur analyse |

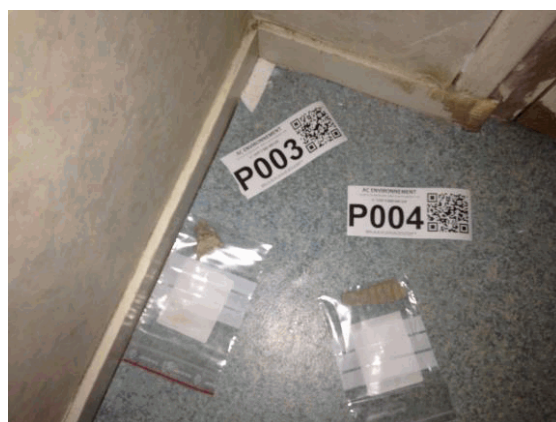
002TZ000042 n°4 - 1 (P4)

| Plan | Localisation | Composant | Partie composant | Descriptif de l'action menée | | | | Laboratoire | | | Conclusion |
|---|---|---|---|---|---|---|---|---|---|---|---|
| Appartement N°5 | Vol 1 (Entrée) | Revêtement de sol | lino bleu avec colle jaune | P4 | Réalisation d'un prélèvement | | 002TZ0000 42 n°4 - 1 | 002TZ00 0042 n°4 | lino bleu avec colle jaune | Négatif | Négatif sur analyse |

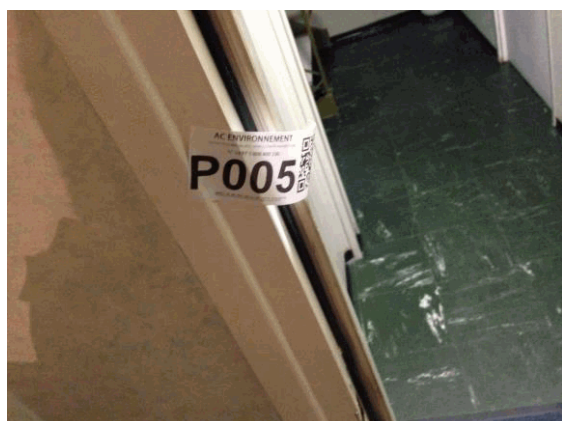
002TZ000042 n°5 - 1 (P5)

| Plan | Localisation | Composant | Partie composant | Descriptif de l'action menée | | | | Laboratoire | | | Conclusion |
|---|---|---|---|---|---|---|---|---|---|---|---|
| Appartement N°5 | Vol 1 (Entrée) | Menuiseries | ensemble des joints d'étanchéité | P5 | Réalisation d'un prélèvement | | 002TZ0000<br>42 n°5 - 1 | 002TZ00<br>0042 n°5 | ensemble des joints d'étanchéité | Négatif | Négatif sur analyse |

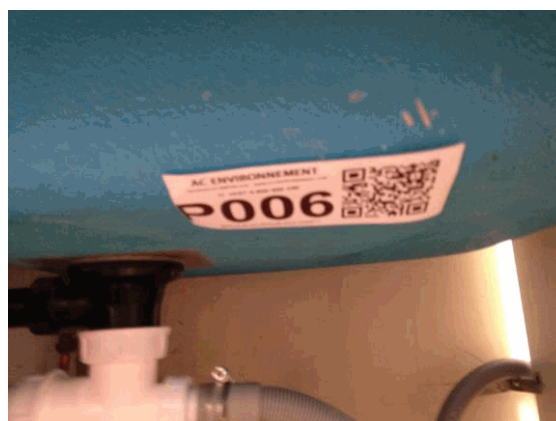
002TZ000042-1 n°6 - 1 (P6)

| Plan | Localisation | Composant | Partie composant | Descriptif de l'action menée | | | | Laboratoire | | | Conclusion |
|---|---|---|---|---|---|---|---|---|---|---|---|
| Appartement N°5 | Vol 8 (Cuisine) | Evier | Peinture bleu | P6 | Réalisation d'un prélèvement | | 002TZ0000<br>42-1 n°6 - 1 | P6 | Peinture en vrac | Négatif | Négatif sur analyse |

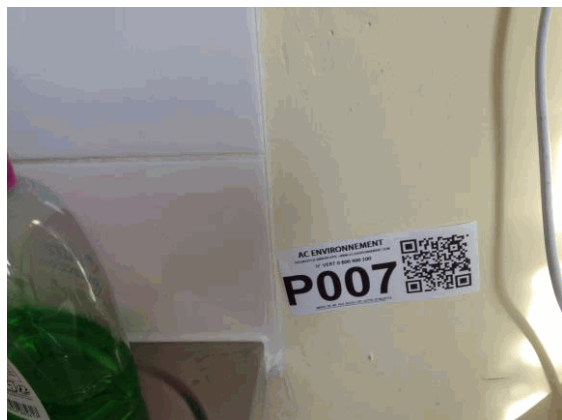
002TZ000042-1 n°7 - 1 (P7)

| Plan | Localisation | Composant | Partie composant | Descriptif de l'action menée | | | | Laboratoire | | | Conclusion |
|---|---|---|---|---|---|---|---|---|---|---|---|
| Appartement N°5 | Vol 8 (Cuisine) | Revêtement de mur | Colle de carrelage (faïence) | P7 | Réalisation d'un prélèvement | 15x15 blanche | 002TZ0000 42-1 n°7 - 1 | P7 | Colle blanche | Négatif | Négatif sur analyse |

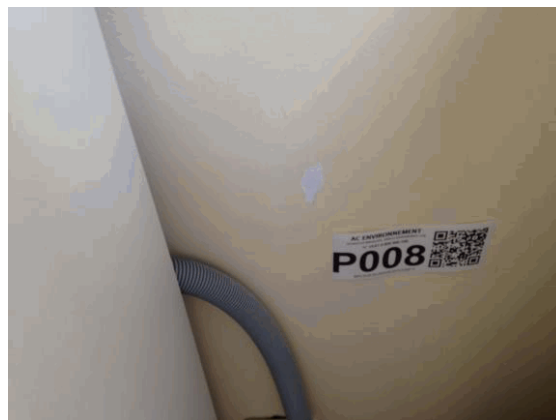
002TZ000042-1 n°8 - 1 (P8)

| Plan | Localisation | Composant | Partie composant | Descriptif de l'action menée | | | | Laboratoire | | | Conclusion |
|---|---|---|---|---|---|---|---|---|---|---|---|
| Appartement N°5 | Vol 8 (Cuisine) | Murs et cloisons | Enduit ciment | P8 | Réalisation d'un prélèvement | Porteur pièces humides | 002TZ0000<br>42-1 n°8 - 1 | P8 | Enduit plâtreux blanc en vrac + peinture non séparable | Négatif | Négatif sur analyse |
| Appartement N°5 | Vol 5 (SDB) - Vol 10 (W.C.) - Vol 4 (Débaras 2) - Vol 3 (Débaras 1) | Murs et cloisons | Enduit ciment | S1 - S4 - S27 - S28 | Sondage et extension de la zone homogène du prélèvement P8 | Porteur pièces humides | 002TZ0000<br>42-1 n°8 - 1 | P8 | Enduit plâtreux blanc en vrac + peinture non séparable | Négatif | Négatif sur analyse |

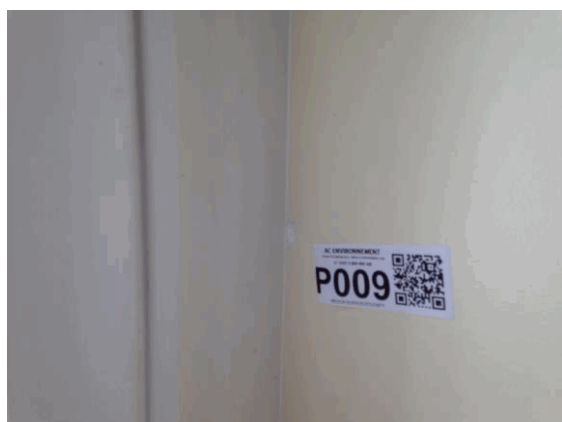
002TZ000042-1 n°9 - 1 (P9)

| Plan | Localisation | Composant | Partie composant | Descriptif de l'action menée | | | | Laboratoire | | | Conclusion |
|---|---|---|---|---|---|---|---|---|---|---|---|
| Appartement N°5 | Vol 8 (Cuisine) | Murs et cloisons | Jonction entre panneaux préfabriqués | P9 | Réalisation d'un prélèvement | Cloison et doublage pièces humides | 002TZ0000 42-1 n°9 - 1 | P9 | Matériau plâtreux blanc + peinture non séparable + carton + papier peint non séparable | Négatif | Négatif sur analyse |
| Appartement N°5 | Vol 5 (SDB) - Vol 10 (W.C) - Vol 3 (Débaras 1) | Murs et cloisons | Jonction entre panneaux préfabriqués | S2 - S3 - S29 | Sondage et extension de la zone homogène du prélèvement P9 | Cloison et doublage pièces humides | 002TZ0000 42-1 n°9 - 1 | P9 | Matériau plâtreux blanc + peinture non séparable + carton + papier peint non séparable | Négatif | Négatif sur analyse |

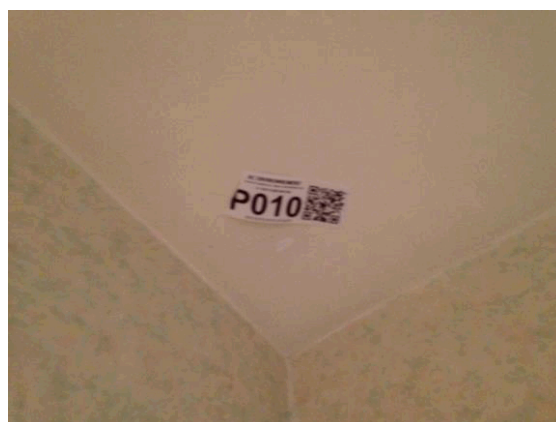
002TZ000042-1 n°10 - 1 (P10)

| Plan | Localisation | Composant | Partie composant | Descriptif de l'action menée | | | | Laboratoire | | | Conclusion |
|---|---|---|---|---|---|---|---|---|---|---|---|
| Appartement N°5 | Vol 1 (Entrée) | Plafonds | Enduit ciment | P10 | Réalisation d'un prélèvement | Plafond pièces sèches | 002TZ0000 42-1 n°10 - 1 | P10 | Enduit plâtreux blanc en vrac + peinture non séparable | Négatif | Négatif sur analyse |
| Appartement N°5 | Vol 6 (Chambre) - Vol 2 (Dégagement) - Vol 7 (Séjour / Salle à manger) | Plafonds | Enduit ciment | S5 - S8 - S9 | Sondage et extension de la zone homogène du prélèvement P10 | Plafond pièces sèches | 002TZ0000 42-1 n°10 - 1 | P10 | Enduit plâtreux blanc en vrac + peinture non séparable | Négatif | Négatif sur analyse |

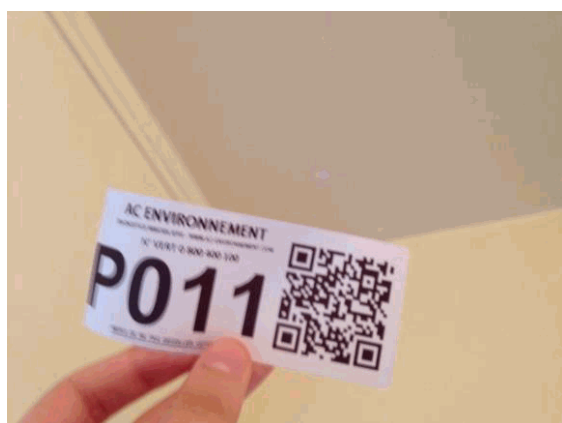
002TZ000042-1 n°11 - 1 (P11)

| Plan | Localisation | Composant | Partie composant | Descriptif de l'action menée | | | | Laboratoire | | | Conclusion |
|---|---|---|---|---|---|---|---|---|---|---|---|
| Appartement N°5 | Vol 5 (SDB) | Plafonds | Enduit ciment | P11 | Réalisation d'un prélèvement | Plafond pièces humides | 002TZ0000 42-1 n°11 - 1 | P11 | Enduit plâtreux blanc en vrac + peinture non séparable | Négatif | Négatif sur analyse |
| Appartement N°5 | Vol 8 (Cuisine) - Vol 10 (W.C) - Vol 4 (Débaras 2) - Vol 3 (Débaras 1) | Plafonds | Enduit ciment | S10 - S11 - S30 - S31 | Sondage et extension de la zone homogène du prélèvement P11 | Plafond pièces humides | 002TZ0000 42-1 n°11 - 1 | P11 | Enduit plâtreux blanc en vrac + peinture non séparable | Négatif | Négatif sur analyse |

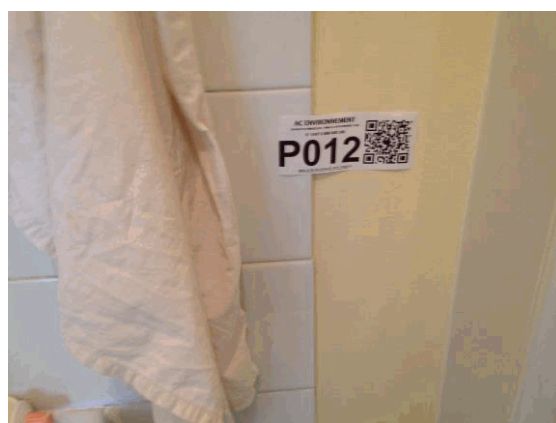
002TZ000042-1 n°12 - 1 (P12)

| Plan | Localisation | Composant | Partie composant | Descriptif de l'action menée | | | | Laboratoire | | | Conclusion |
|---|---|---|---|---|---|---|---|---|---|---|---|
| Appartement N°5 | Vol 5 (SDB) | Revêtement de mur | Colle de carrelage (faïence) | P12 | Réalisation d'un prélèvement | 15x15 blanche | 002TZ0000 42-1 n°12 - 1 | P12 | Colle beige + peinture non séparable | Négatif | Négatif sur analyse |

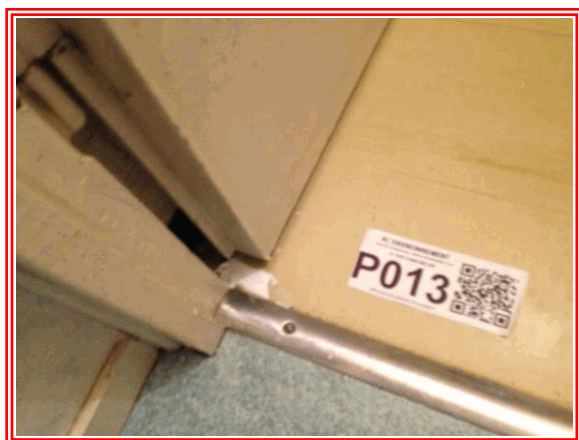
002TZ000042-1 n°13 - 1 (P13)

| Localisation | Catégorie | Composant | Partie de composant | Sur avis / réf pré. |
|---|---|---|---|---|
| Vol 3 (Débaras 1) | Revêtement de sol | Revêtement de sol | Dalles plastiques + colle noire | P13 |
| Vol 10 (W.C) | Revêtement de sol | Revêtement de sol | Dalles plastiques + colle noire | P13 |
| Vol 5 (SDB) | Revêtement de sol | Revêtement de sol | Dalles plastiques + colle noire | P13 |
| Vol 8 (Cuisine) | Revêtement de sol | Revêtement de sol | Dalles plastiques + colle noire | P13 |

De plus, de l'amiante a été révélé dans un certain nombre de pièces aux niveaux de la colle et du revêtement. Au vu du nombre de nouveaux revêtements présents en surface, il faudra être vigilant dans les volumes où les sondages n'en n'ont pas révélé. De nouveaux prélèvements pourront être menés en cas de découverte de matériaux non repérés dans ce rapport, après la dépose des premières couches. Sans prélèvements, les nouveaux matériaux devront être considérés comme amiantés.

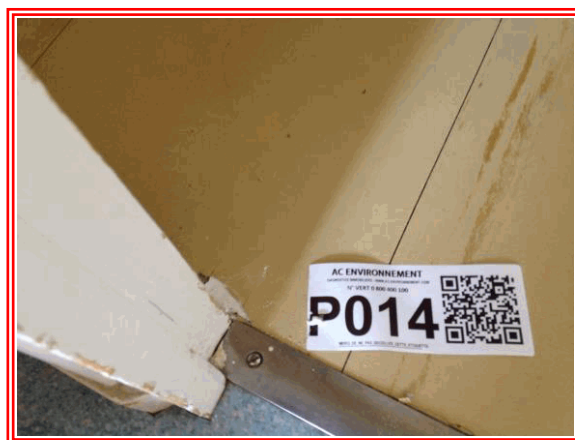
002TZ000042-1 n°14 - 1 (P14)

| Plan | Localisation | Composant | Partie composant | Descriptif de l'action menée | | | | Laboratoire | | | Conclusion |
|---|---|---|---|---|---|---|---|---|---|---|---|
| Appartement N°5 | Vol 10 (W.C) | Revêtement de sol | Ragréage | P14 | Réalisation d'un prélèvement | Gris (pièces humides) | 002TZ0000 42-1 n°14 - 1 | P14 | Ragréage | Positif | Présence sur analyse |
| Appartement N°5 | Vol 4 (Débaras 2) | Revêtement de sol | Ragréage | S32 (P14) | Sondage et extension de la zone homogène du prélèvement P14 | Gris (pièces humides) | 002TZ0000 42-1 n°14 - 1 | P14 | Ragréage | Positif | Présence sur analyse |
| Appartement N°5 | Vol 3 (Débaras 1) | Revêtement de sol | Ragréage | S33 (P14) | Sondage et extension de la zone homogène du prélèvement P14 | Gris (pièces humides) | 002TZ0000 42-1 n°14 - 1 | P14 | Ragréage | Positif | Présence sur analyse |
| Appartement N°5 | Vol 5 (SDB) | Revêtement de sol | Ragréage | S34 (P14) | Sondage et extension de la zone homogène du prélèvement P14 | Gris (pièces humides) | 002TZ0000 42-1 n°14 - 1 | P14 | Ragréage | Positif | Présence sur analyse |
| Appartement N°5 | Vol 8 (Cuisine) | Revêtement de sol | Ragréage | S35 (P14) | Sondage et extension de la zone homogène du prélèvement P14 | Gris (pièces humides) | 002TZ0000 42-1 n°14 - 1 | P14 | Ragréage | Positif | Présence sur analyse |

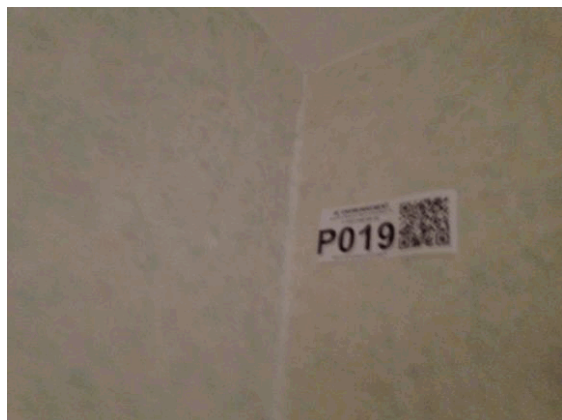
002TZ000042-1 n°19 - 1 (P19)

| Plan | Localisation | Composant | Partie composant | Descriptif de l'action menée | | | | Laboratoire | | | Conclusion |
|---|---|---|---|---|---|---|---|---|---|---|---|
| Appartement N°5 | Vol 1 (Entrée) | Murs et cloisons | Jonction entre panneaux préfabriqués | P19 | Réalisation d'un prélèvement | Cloison et doublage pièces sèches | 002TZ0000 42-1 n°19 - 1 | P19 | Matériau plâtreux blanc en vrac + peinture non séparable + papier non séparable | Négatif | Négatif sur analyse |
| Appartement N°5 | Vol 2 (Dégagement) - Vol 7 (Séjour / Salle à manger) - Vol 6 (Chambre) | Murs et cloisons | Jonction entre panneaux préfabriqués | S36 - S37 - S38 | Sondage et extension de la zone homogène du prélèvement P19 | Cloison et doublage pièces sèches | 002TZ0000 42-1 n°19 - 1 | P19 | Matériau plâtreux blanc en vrac + peinture non séparable + papier non séparable | Négatif | Négatif sur analyse |
