## Rapport de mission de repérage des matériaux et produits contenant de l'amiante avant travaux

Adresse :	RES DU MAINE
CP - Ville :	53140 PRE EN PAIL
Référence client :	_0022500001_
Date du repérage :	10/10/2016
Désignation :	Bâtiment composé de 2 cages et de 2 étages

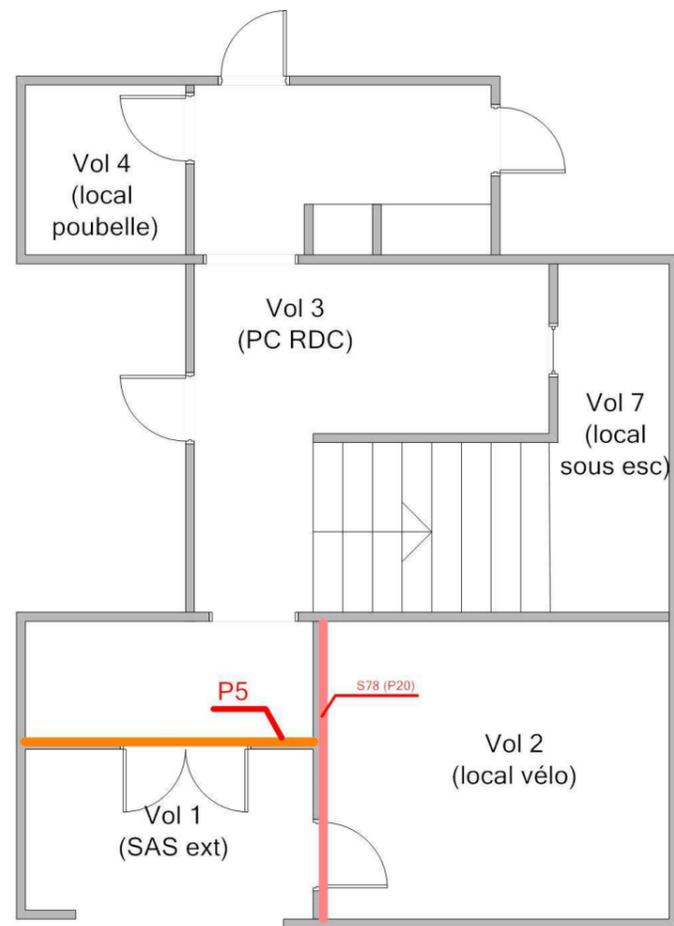
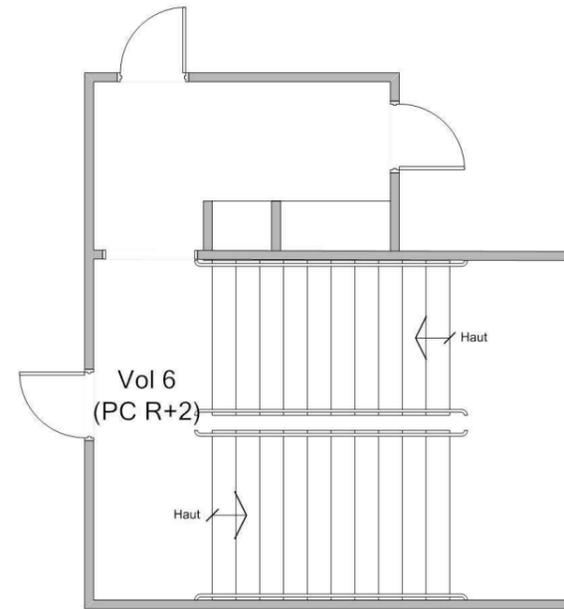
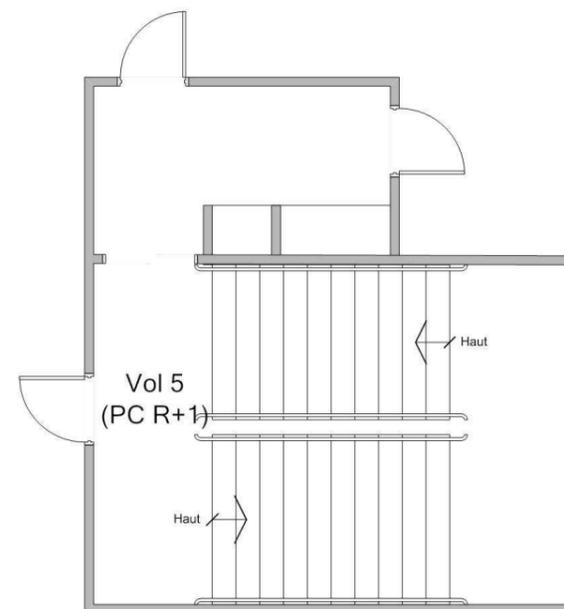
# PC ENTRÉE A - MPCA PAROIS VERTICALES INTÉRIEURES ET ENDUITS

P20 : Enduit ciment + enduit platreux

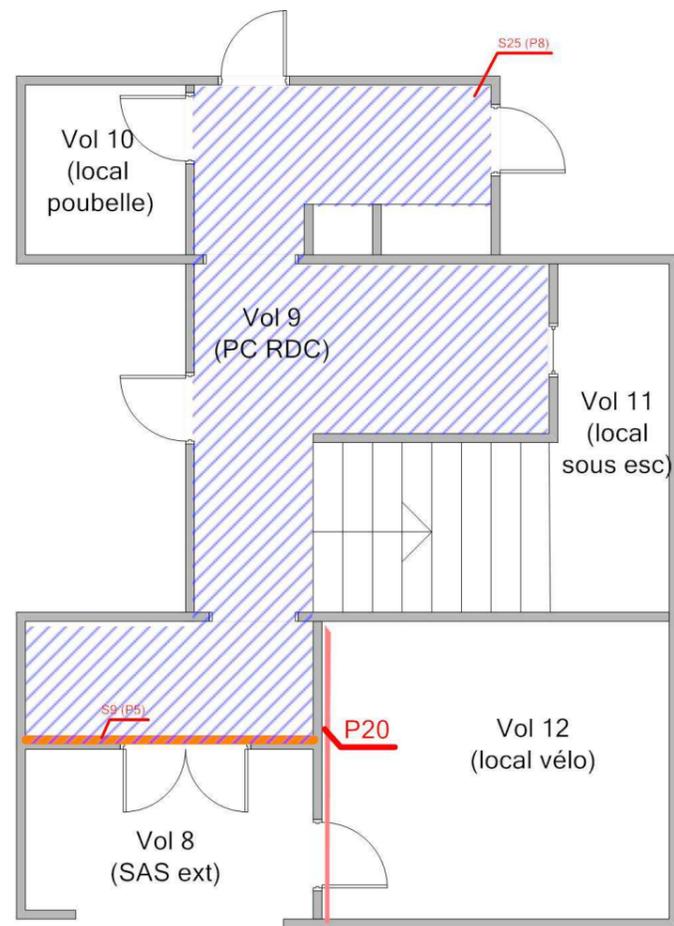
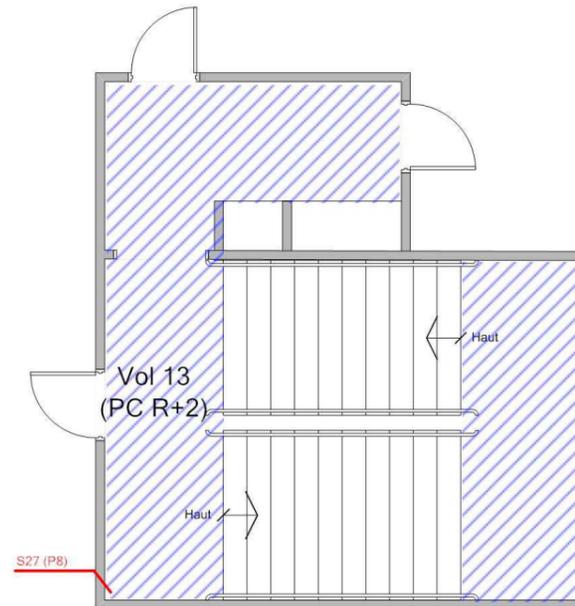
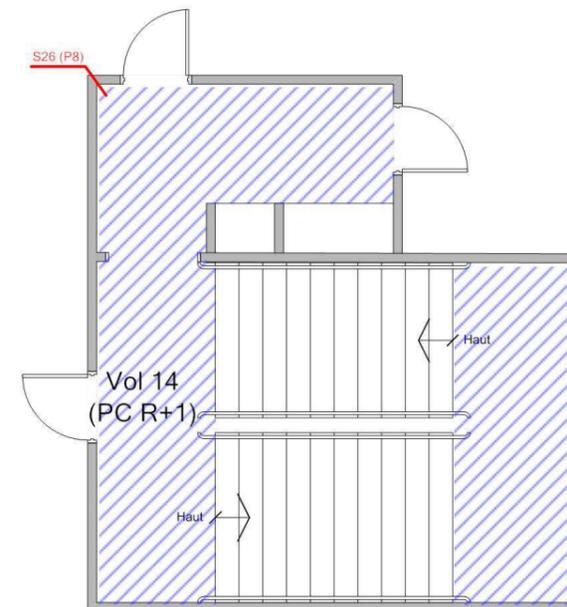
P20 : Enduit ciment + enduit platreux

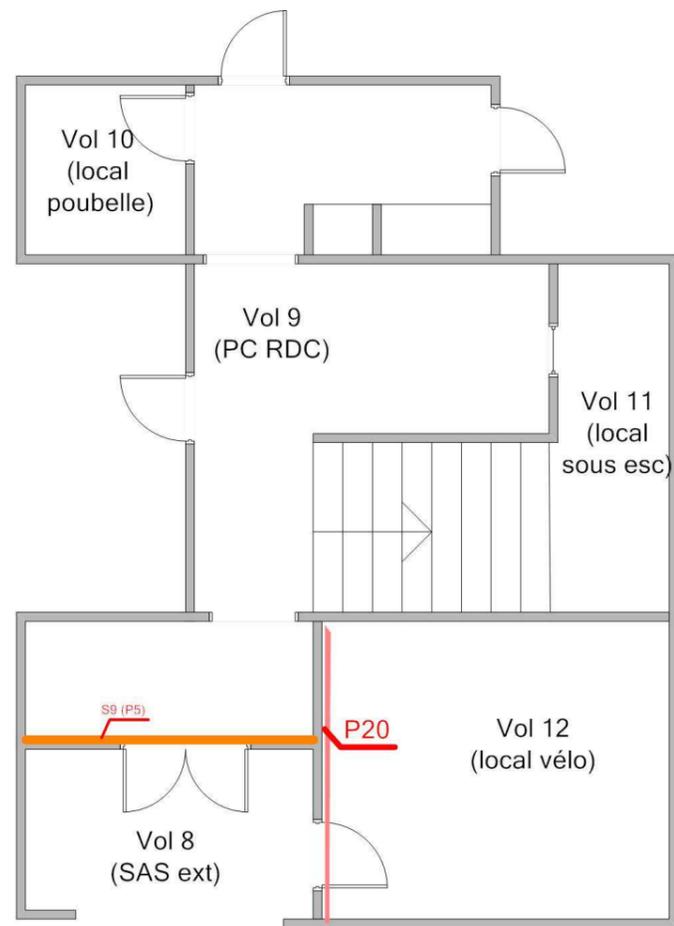
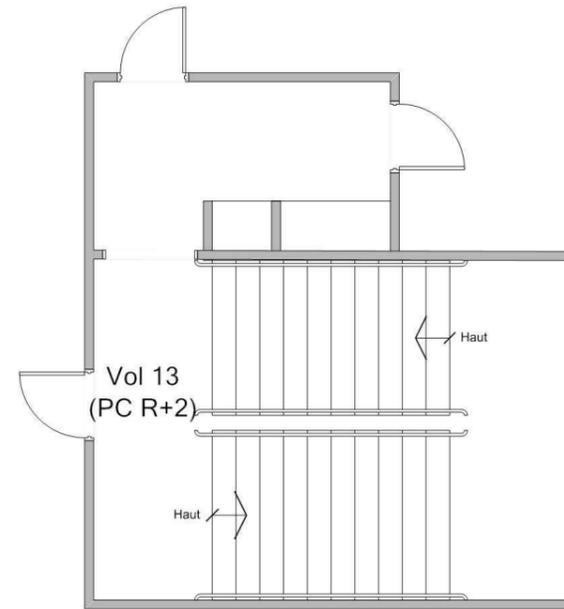
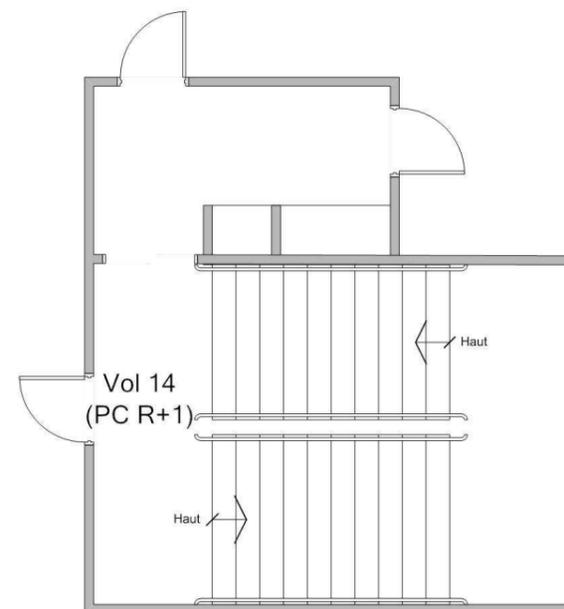
P20 : Enduit ciment + enduit platreux

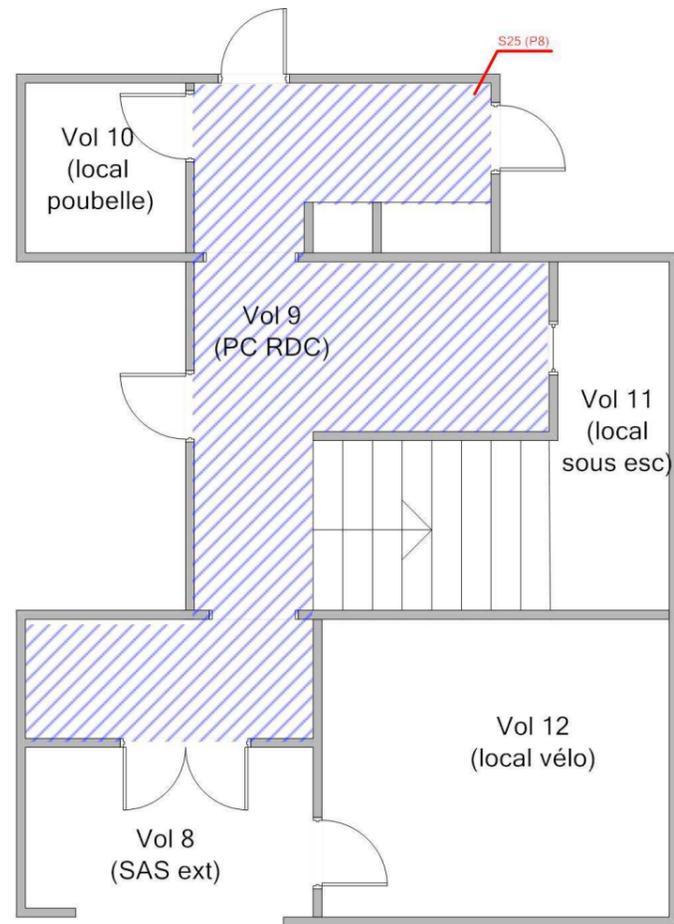
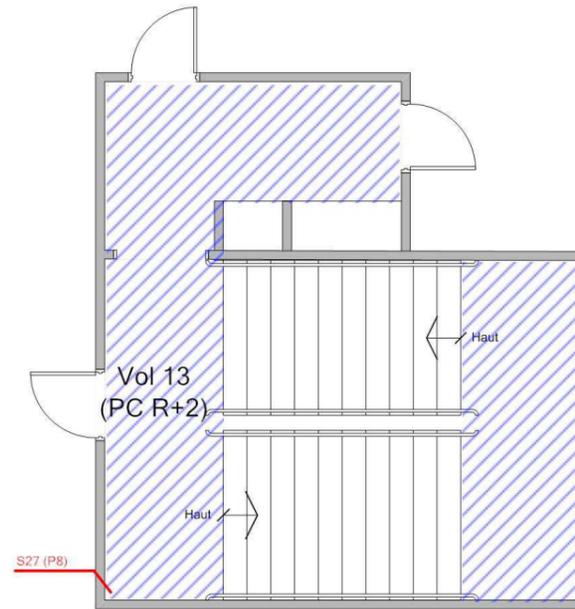
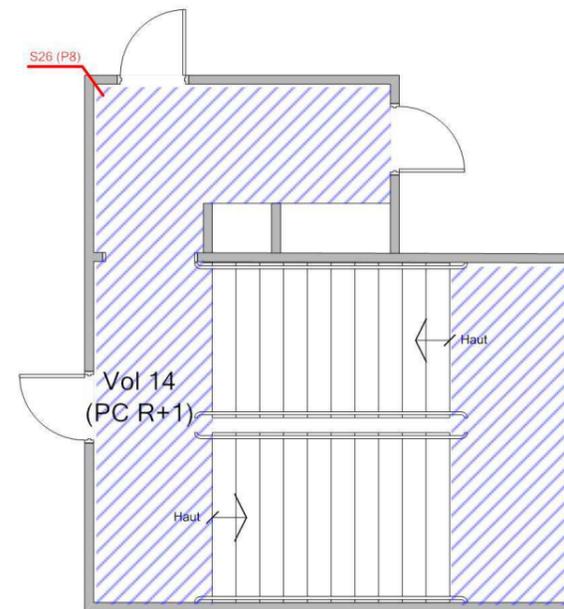
P8 : Dalles dures verte + colle noire
---	---------------------------------------

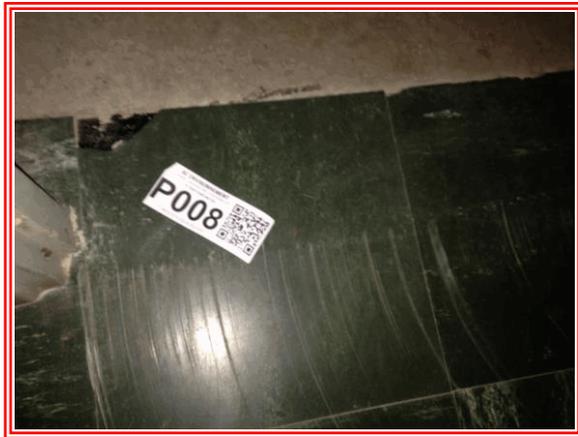
002HD001134 n°8 - 1 (P8)

PC entrée A	Vol 5 (PC R+1)	Revêtement de sol	Dalles dures verte + colle noire	S23 (P8)	Sondage et extension de la zone homogène du prélèvement P8		002HD0011 34 n°8 - 1 - 002HD0011 34 n°8 - 2	P8	Dalle dure cassante verte + colle bitumineuse noire	Positif	Présence sur analyse
PC entrée A	Vol 6 (PC R+2)	Revêtement de sol	Dalles dures verte + colle noire	S24 (P8)	Sondage et extension de la zone homogène du prélèvement P8		002HD0011 34 n°8 - 1 - 002HD0011 34 n°8 - 2	P8	Dalle dure cassante verte + colle bitumineuse noire	Positif	Présence sur analyse
PC entrée B	Vol 9 (PC RDC)	Revêtement de sol	Dalles dures verte + colle noire	S25 (P8)	Sondage et extension de la zone homogène du prélèvement P8		002HD0011 34 n°8 - 1 - 002HD0011 34 n°8 - 2	P8	Dalle dure cassante verte + colle bitumineuse noire	Positif	Présence sur analyse
PC entrée B	Vol 14 (PC R+1)	Revêtement de sol	Dalles dures verte + colle noire	S26 (P8)	Sondage et extension de la zone homogène du prélèvement P8		002HD0011 34 n°8 - 1 - 002HD0011 34 n°8 - 2	P8	Dalle dure cassante verte + colle bitumineuse noire	Positif	Présence sur analyse

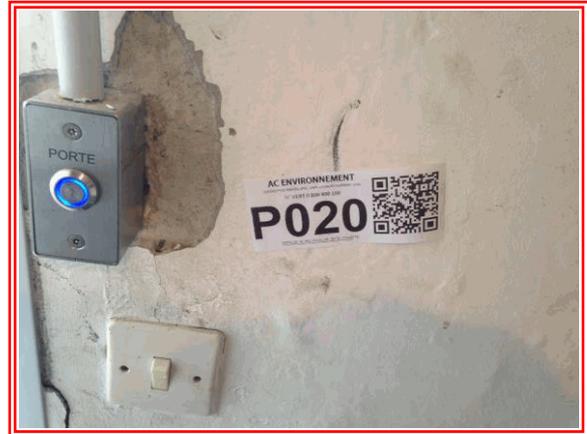
002HD001134 n°20 - 1 (P20)

Vol 2 (local vélo)	Parois verticales intérieures et enduits	Murs et cloisons	Enduit compact gris + peinture	P20
--------------------	--	------------------	--------------------------------	-----
