Rapport de mission de repérage des matériaux et produits contenant de l'amiante avant travaux

Adresse :	1 RUE JULES FERRY BAT A/A - LOT PASTEUR
CP - Ville :	53800 RENAZE
Référence client :	_00226000010000100002_
Date du repérage :	15/05/2017
Désignation :	Appartement n° 2 de type 2 situé au 01 ^{er} étage

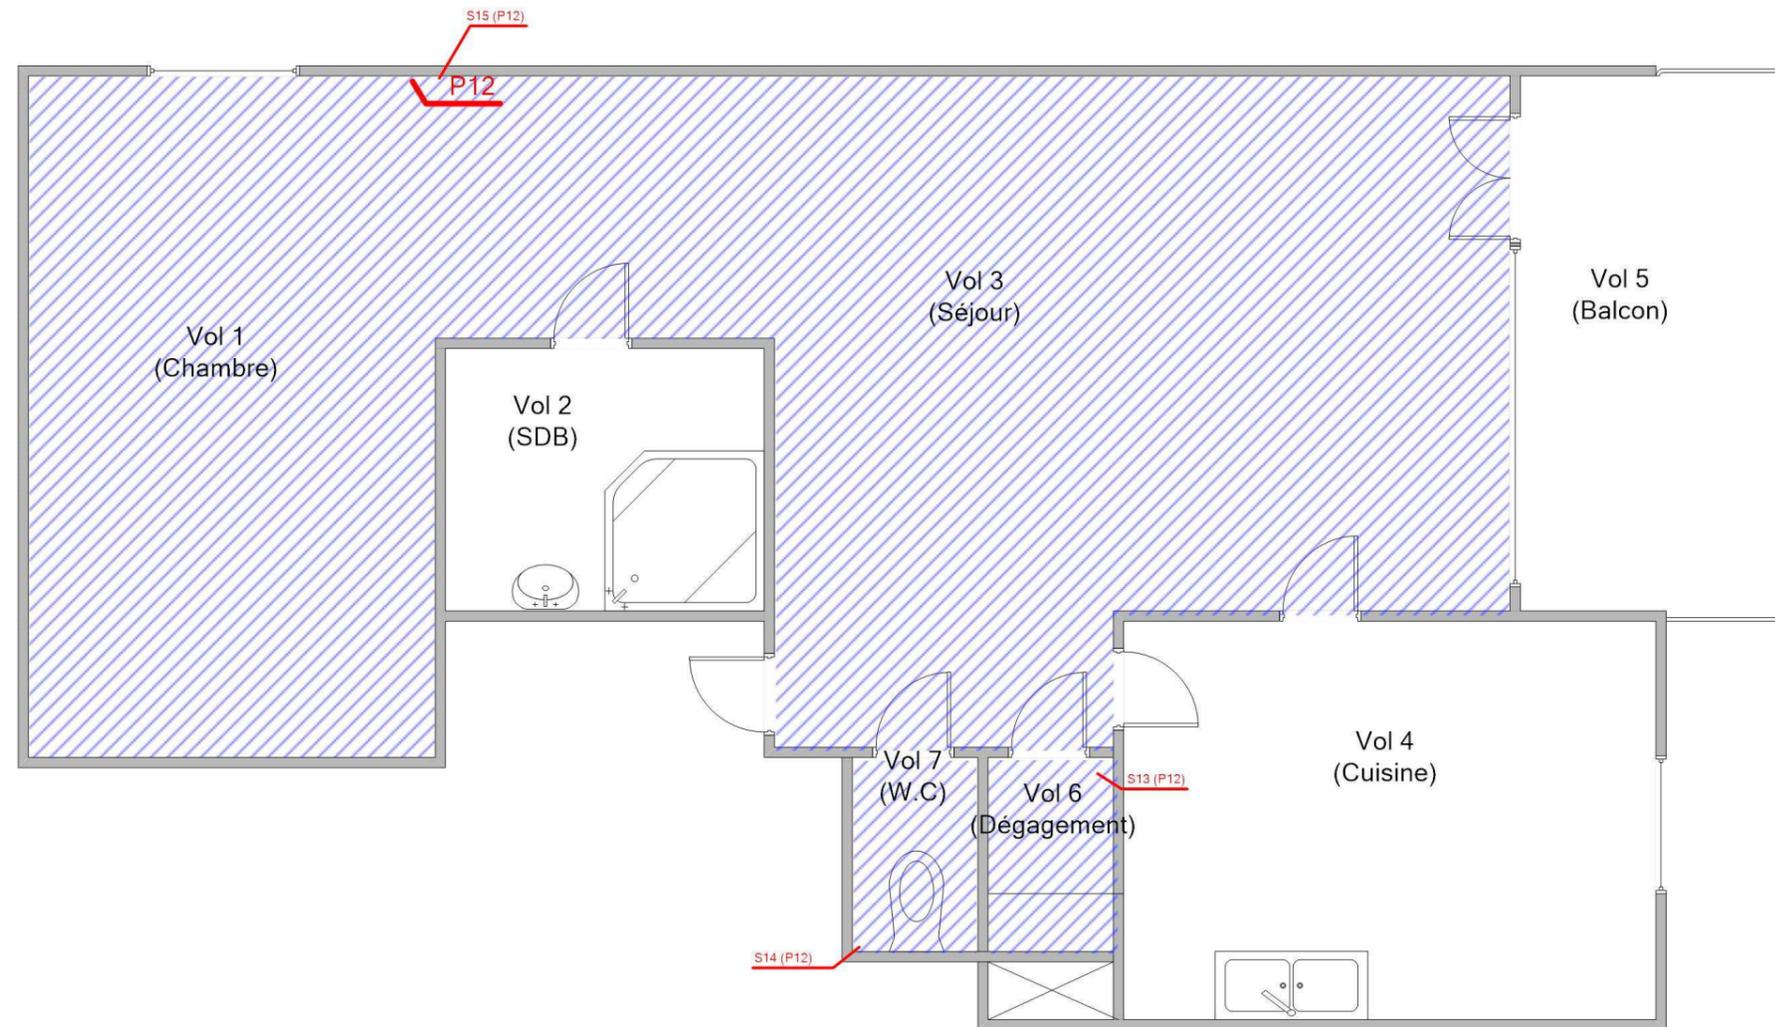
APPARTEMENT N°2 - MPCA TOUTES CATÉGORIES CONFONDUES

P12 : Dalle semie dure grise avec colle jaune

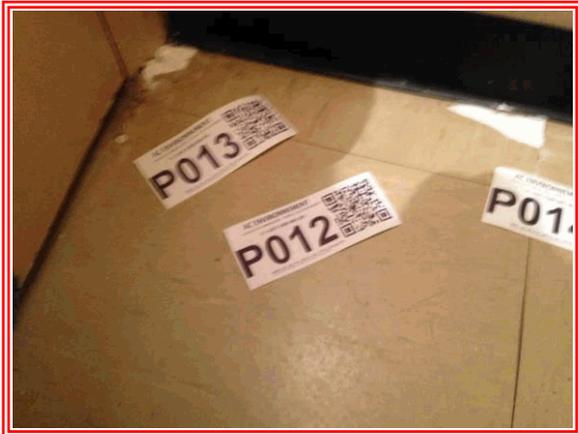
Localisation	Catégorie	Composant	Partie de composant	Sur avis / réf pré.
Vol 1 (Chambre)	Revêtement de sol	Revêtement de sol	Dalle semie dure grise avec colle jaune	P12
Vol 6 (Dégagement)	Revêtement de sol	Revêtement de sol	Dalle semie dure grise avec colle jaune	P12
Vol 7 (W.C)	Revêtement de sol	Revêtement de sol	Dalle semie dure grise avec colle jaune	P12
Vol 3 (Séjour)	Revêtement de sol	Revêtement de sol	Dalle semie dure grise avec colle jaune	P12

Plan	Localisation	Composant	Partie composant	Descriptif de l'action menée				Laboratoire			Conclusion
				Réf action	Observation	Précision loc.	Ref photo	Ref Prél.	Descriptif	Résultat	
Appartement n°2	Vol 1 (Chambre)	Revêtement de sol	Dalle semie dure grise avec colle jaune	P12	Réalisation d'un prélèvement		002HD0014 97 n°12 - 1	P12	Dalle semie dure grise avec colle jaune	Positif	Présence sur analyse
Appartement n°2	Vol 6 (Dégagement)	Revêtement de sol	Dalle semie dure grise avec colle jaune	S13 (P12)	Sondage et extension de la zone homogène du prélèvement P12		002HD0014 97 n°12 - 1	P12	Dalle semie dure grise avec colle jaune	Positif	Présence sur analyse
Appartement n°2	Vol 7 (W.C)	Revêtement de sol	Dalle semie dure grise avec colle jaune	S14 (P12)	Sondage et extension de la zone homogène du prélèvement P12		002HD0014 97 n°12 - 1	P12	Dalle semie dure grise avec colle jaune	Positif	Présence sur analyse

002HD001497 n°12 - 1 (P12)	Appartement n°2 - Vol 1 (Chambre)	Prélevement positif
002HD001497 n°13 - 1 (P13)	Appartement n°2 - Vol 6 (Dégagement)	Prélevement négatif
002HD001497 n°14 - 1 (P14)	Appartement n°2 - Vol 6 (Dégagement)	Prélevement négatif
002HD001497 n°15 - 1 (P15)	Appartement n°2 - Vol 7 (W.C)	Prélevement négatif
002HD001497 n°16 - 1 (P16)	Appartement n°2 - Vol 6 (Dégagement)	Prélevement négatif
	Appartement n°2 - Vol 3 (Séjour)	I1
	Appartement n°2 - Vol 3 (Séjour)	I2
	Appartement n°2 - Vol 3 (Séjour)	I3

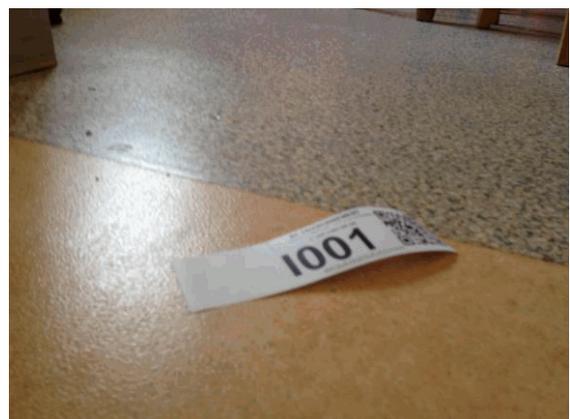
Appartement n°2	Vol 2 (SDB)	Revêtement de sol	Lés plastiques avec sous-couche (lino et ragréage le plus récent)	I1			I1 - 1				Aucun prélèvement réalisé à la demande du client sur les revêtements de sols non d'origines.
