## Rapport de mission de repérage des matériaux et produits contenant de l'amiante avant travaux

| Adresse : | 1 RUE JULES FERRY BAT A/A - LOT PASTEUR |
| Date du repérage : | 09/05/2017 |
| Désignation : | Appartement n° 5 de type 3 situé au 02 ème étage |

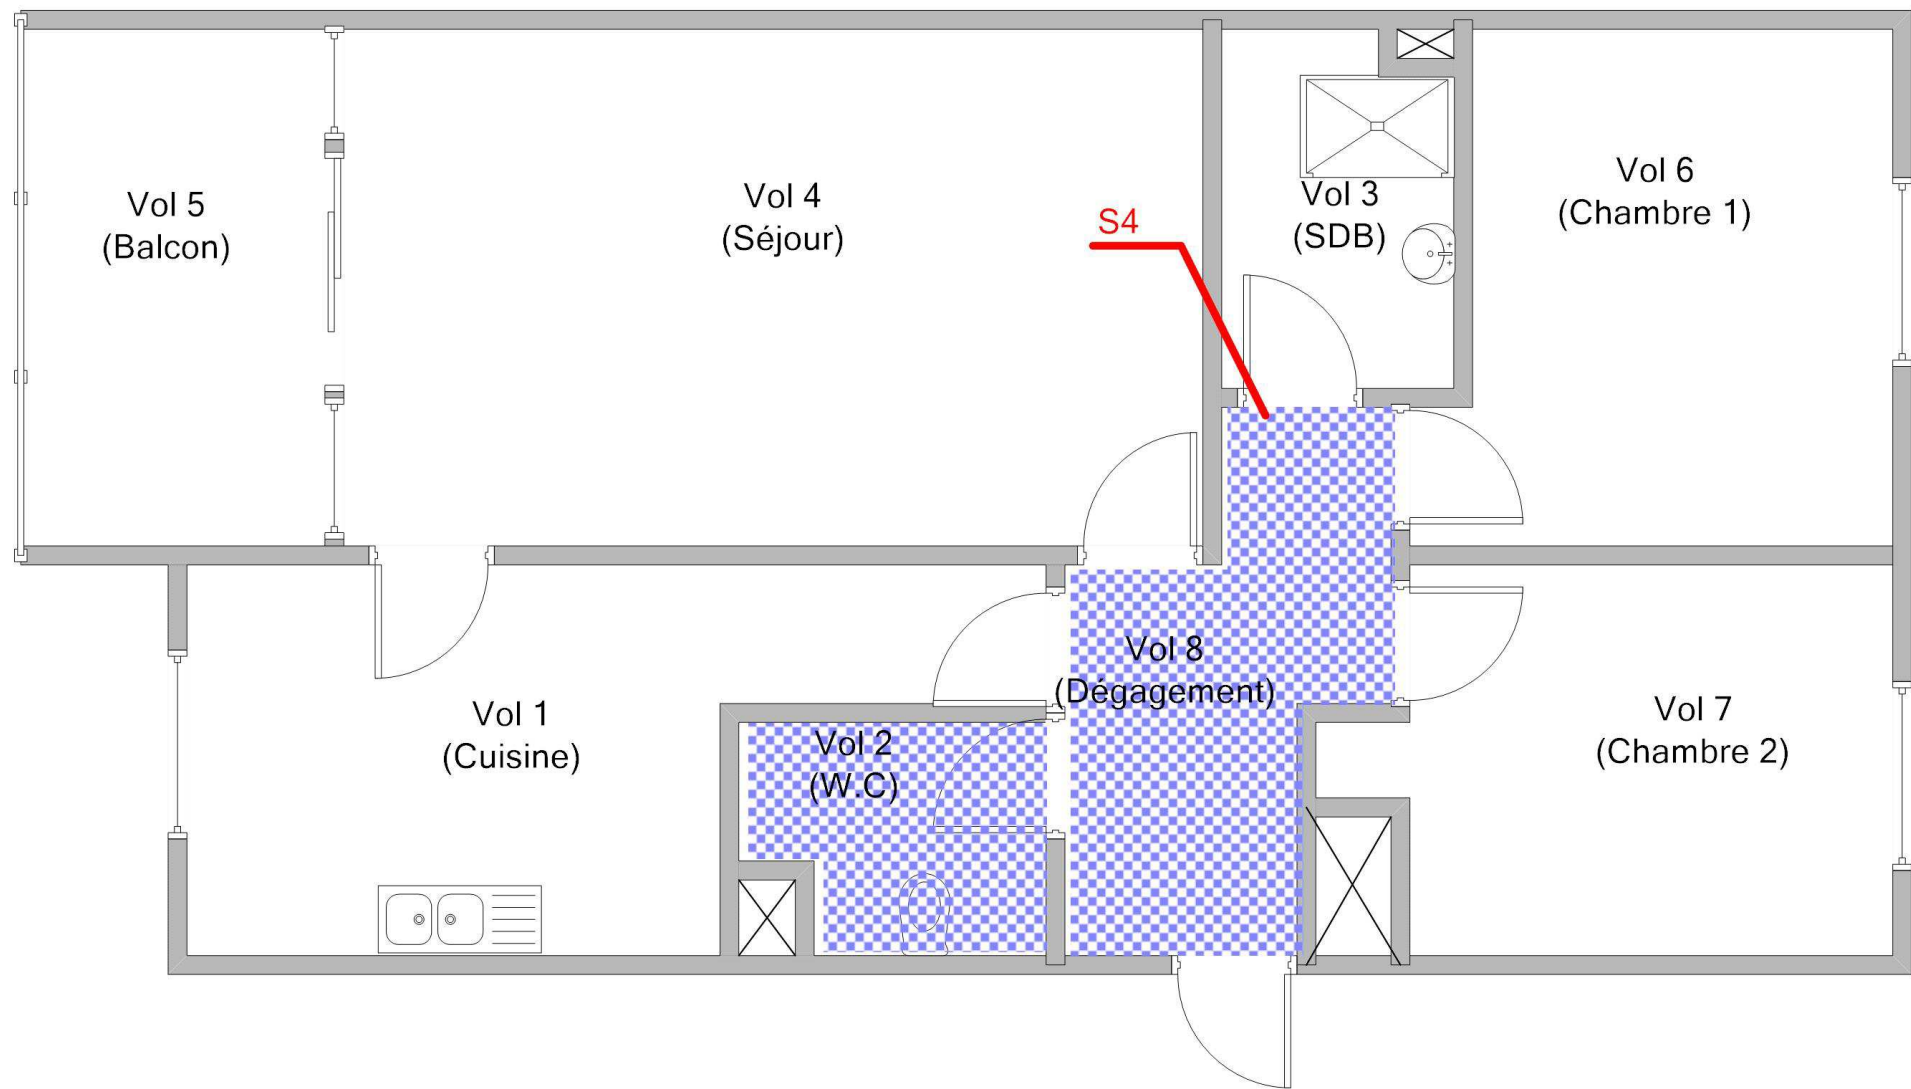
S4: Dalle semie dure  
grise d'origine avec  
colle jaune

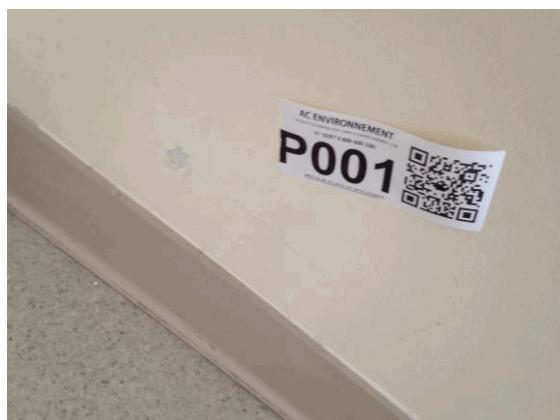
002HD001481 n°1 - 1 (P1)

| Plan | Localisation | Composant | Partie composant | Descriptif de l'action menée | | | | Laboratoire | | | Conclusion |
|---|---|---|---|---|---|---|---|---|---|---|---|
| Appartement n°5 | Vol 1 (Cuisine) | Murs et cloisons | Enduit plâtre | P1 | Réalisation d'un prélèvement | Cloison pièces humides (plâtre sur brique rouge) | 002HD001481 n°1 - 1 | P1 | Enduit plâtreux blanc en vrac + peinture non séparable + matériau rose en vrac non séparable | Négatif | Négatif sur analyse |

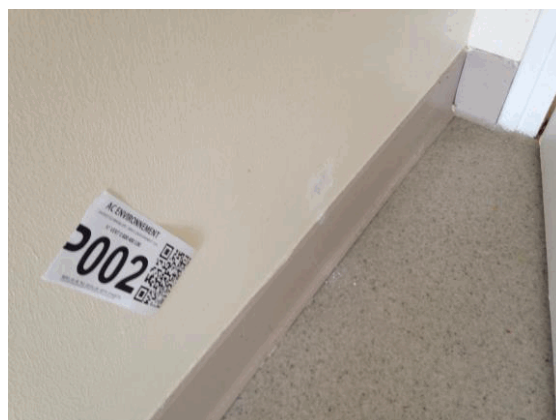
002HD001481 n°2 - 1 (P2)

| Plan | Localisation | Composant | Partie composant | Descriptif de l'action menée | | | | Laboratoire | | | Conclusion |
|---|---|---|---|---|---|---|---|---|---|---|---|
| Appartement n°5 | Vol 1 (Cuisine) | Murs et cloisons | Enduit plâtre | P2 | Réalisation d'un prélèvement | Porteur pièces humides | 002HD001481 n°2 - 1 | P2 | Enduit plâtreux blanc en vrac + peinture non séparable + papier non séparable | Négatif | Négatif sur analyse |

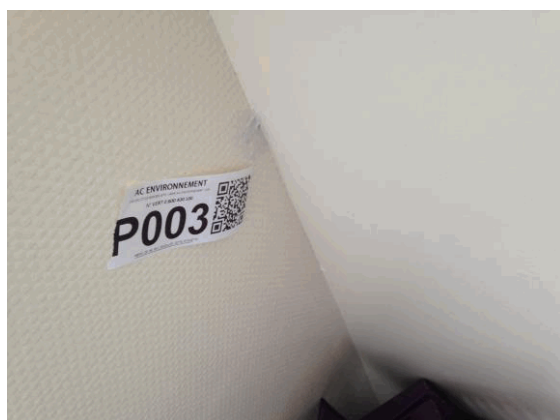
002HD001481 n°3 - 1 (P3)

| Plan | Localisation | Composant | Partie composant | Descriptif de l'action menée | | | | Laboratoire | | | Conclusion |
|---|---|---|---|---|---|---|---|---|---|---|---|
| Appartement n°5 | Vol 1 (Cuisine) | Cloisons légères ou préfabriquées | Jonction entre panneaux préfabriqués | P3 | Réalisation d'un prélèvement | doublage plaque plâtre pièces humides | 002HD001481 n°3 - 1 | P3 | Enduit plâtreux blanc en vrac + peinture non séparable + papier non séparable + carton non séparable | Négatif | Négatif sur analyse |

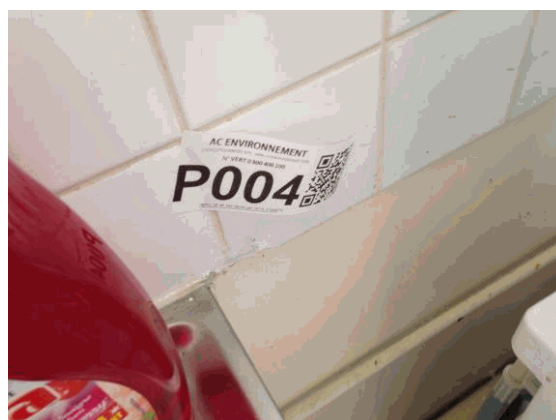
002HD001481 n°4 - 1 (P4)

| Plan | Localisation | Composant | Partie composant | Descriptif de l'action menée | | | | Laboratoire | | | Conclusion |
|---|---|---|---|---|---|---|---|---|---|---|---|
| Appartement n°5 | Vol 1 (Cuisine) | Revêtement de mur | Colle de carrelage (faïence cuisine) | P4 | Réalisation d'un prélèvement | | 002HD001481 n°4 - 1 | P4 | Colle beige + couche plâtreuse blanche non séparable + matériau souple blanc en faible quantité non séparable | Négatif | Négatif sur analyse |

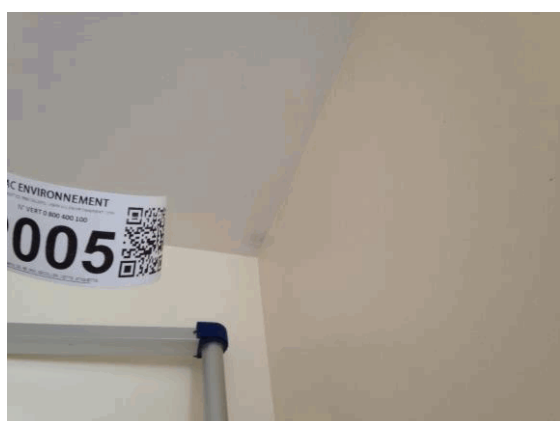
002HD001481 n°5 - 1 (P5)

| Plan | Localisation | Composant | Partie composant | Descriptif de l'action menée | | | | Laboratoire | | | Conclusion |
|---|---|---|---|---|---|---|---|---|---|---|---|
| Appartement n°5 | Vol 1 (Cuisine) | Plafonds | Enduit plâtre | P5 | Réalisation d'un prélèvement | Plafond pièces humides | 002HD001481 n°5 - 1 | P5 | Enduit plâtreux blanc en vrac + peinture non séparable | Négatif | Négatif sur analyse |

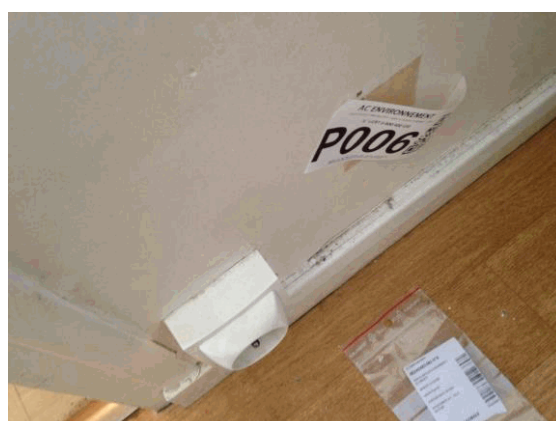
002HD001481 n°6 - 1 (P6)

| Plan | Localisation | Composant | Partie composant | Descriptif de l'action menée | | | | Laboratoire | | | Conclusion |
|---|---|---|---|---|---|---|---|---|---|---|---|
| Appartement n°5 | Vol 4 (Séjour) | Murs et cloisons | Enduit plâtre | P6 | Réalisation d'un prélèvement | Porteur pièces sèches | 002HD0014<br>81 n°6 - 1 | P6 | Enduit plâtreux blanc en vrac + peinture non séparable | Négatif | Négatif sur analyse |

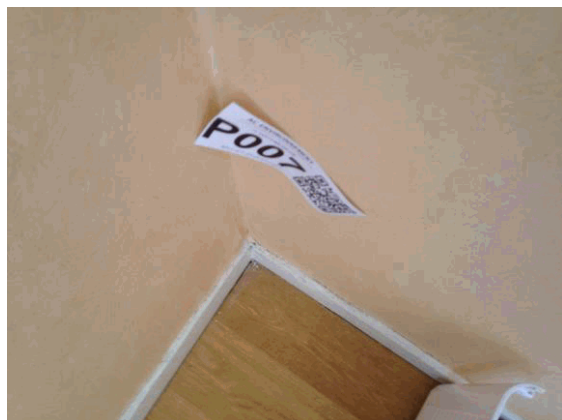
002HD001481 n°7 - 1 (P7)

| Plan | Localisation | Composant | Partie composant | Descriptif de l'action menée | | | | Laboratoire | | | Conclusion |
|---|---|---|---|---|---|---|---|---|---|---|---|
| Appartement n°5 | Vol 4 (Séjour) | Cloisons légères ou préfabriquées | Jonction entre panneaux préfabriqués | P7 | Réalisation d'un prélèvement | doublage plaque plâtre pièces sèches | 002HD0014<br>81 n°7 - 1 | P7 | Enduit plâtreux blanc en vrac + peinture non séparable + carton non séparable | Négatif | Négatif sur analyse |

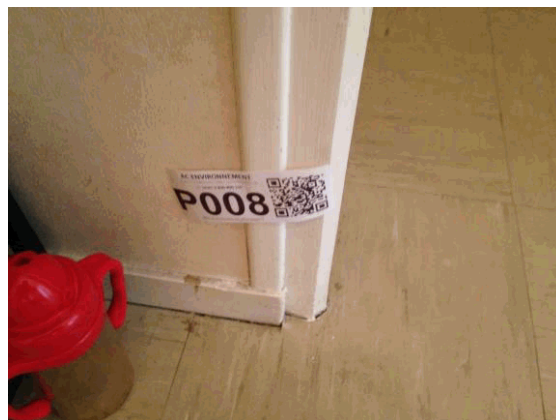
002HD001481 n°8 - 1 (P8)

| Plan | Localisation | Composant | Partie composant | Descriptif de l'action menée | | | | Laboratoire | | | Conclusion |
|---|---|---|---|---|---|---|---|---|---|---|---|
| Appartement n°5 | Vol 8 (Dégagement) | Murs et cloisons | Enduit plâtre | P8 | Réalisation d'un prélèvement | Cloison pièces sèches (plâtre sur brique rouge) | 002HD0014<br>81 n°8 - 1 | P8 | Enduit plâtreux blanc en vrac + peinture non séparable | Négatif | Négatif sur analyse |

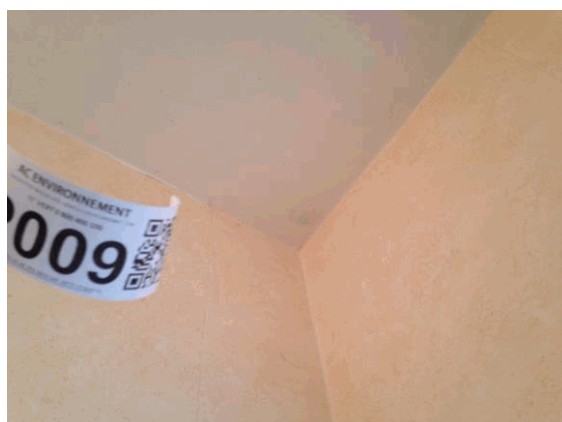
002HD001481 n°9 - 1 (P9)

| Plan | Localisation | Composant | Partie composant | Descriptif de l'action menée | | | | Laboratoire | | | Conclusion |
|---|---|---|---|---|---|---|---|---|---|---|---|
| Appartement n°5 | Vol 8 (Dégagement) | Faux plafonds | Enduit plâtre | P9 | Réalisation d'un prélèvement | Plafond pièces sèches | 002HD001481 n°9 - 1 | P9 | Enduit plâtreux blanc en vrac + peinture non séparable | Négatif | Négatif sur analyse |

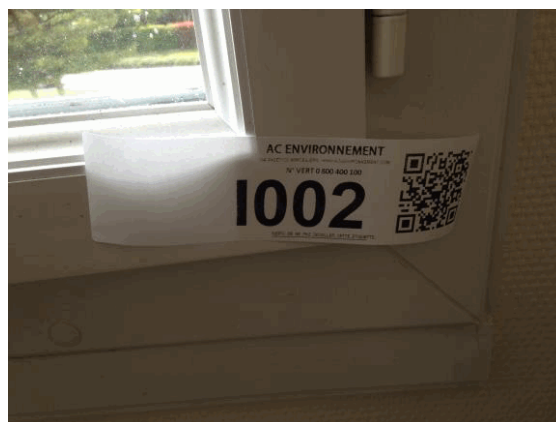
| Plan | Localisation | Composant | Partie composant | Descriptif de l'action menée | | | | Laboratoire | | | Conclusion |
|---|---|---|---|---|---|---|---|---|---|---|---|
| Appartement n°5 | Vol 4 (Séjour) | Menuiseries | PVC 4/16/4 | I2 | | | I2 - 1 | | | | Aucun prélèvement réalisé à la demande du client sur les menuiseries PVC |

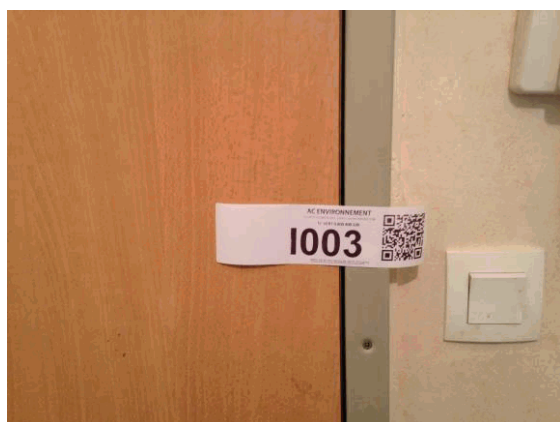
| Plan | Localisation | Composant | Partie composant | Descriptif de l'action menée | | | | Laboratoire | | | Conclusion |
|---|---|---|---|---|---|---|---|---|---|---|---|
| Appartement n°5 | Vol 8 (Dégagement) | Menuiseries | Porte d'entrée | I3 | | | I3 - 1 | | | | Aucun prélèvement réalisé à la demande du client |

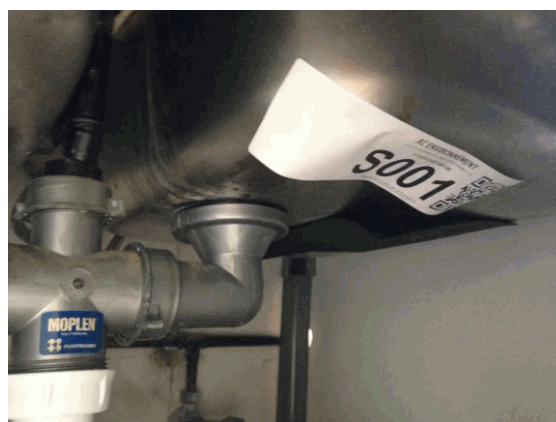
S1 - 1 (A1)

| Plan | Localisation | Composant | Partie composant | Descriptif de l'action menée | | | | Laboratoire | | | Conclusion |
|---|---|---|---|---|---|---|---|---|---|---|---|
| Appartement n°5 | Vol 1 (Cuisine) | Evier | Tampon bitumineux | S1 | | | S1 - 1 | | | | Négatif sur document cf prélèvement n° 5 du rapport société AC-ENVIRONNEMENT n°002HD001480 |

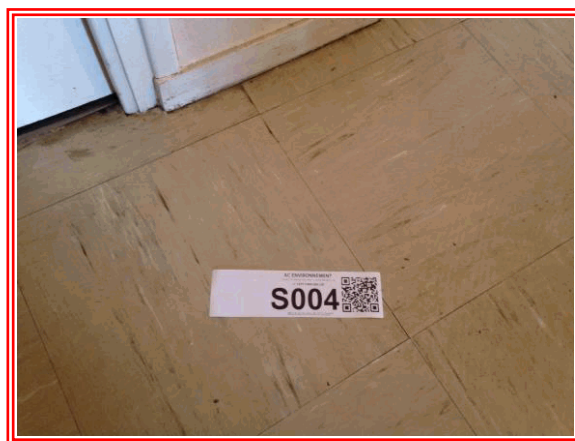
S4 - 1 (A4)

| Localisation | Catégorie | Composant | Partie de composant | Sur avis / réf pré. |
|---|---|---|---|---|
| Vol 8 (Dégagement) | Revêtement de sol | Revêtement de sol | Dalle semie dure grise d'origine | S4 |

| Référence | Localisation | Action |
|---|---|---|
| <b>S4 - 1 (A4)</b> | <b>Appartement n°5 - Vol 8<br/>(Dégagement)</b> | <b>Présence sur présentation de documents</b> |
