## Rapport de mission de repérage des matériaux et produits contenant de l'amiante avant travaux

Adresse :	2 RUE JULES FERRY BAT A/B - LOT PASTEUR
CP - Ville :	53800 RENAZE
Référence client :	_00226000010000200007_
Date du repérage :	09/05/2017
Désignation :	Appartement n° 7 de type 3 situé au 01 er étage

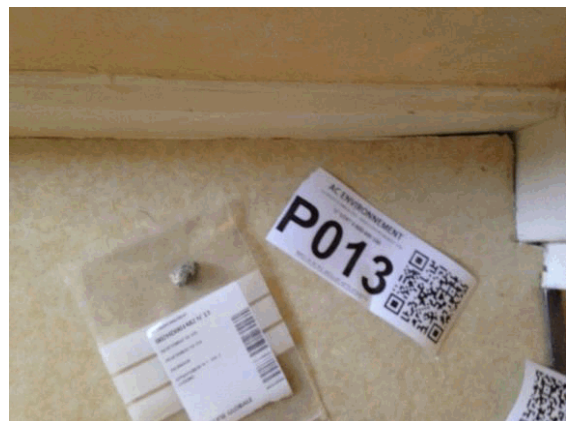
002HD001482 n°13 - 1 (P13)

P13	Revêtement de sol	Revêtement de sol	Matériau compact gris - -	Appartement n°7 - Vol 2 (Cuisine)	
P14	Revêtement de sol	Revêtement de sol	Dalles semie dure beige avec colle jaune - sous lino actuel -	Appartement n°7 - Vol 6 (Dégagement)
