## Rapport de mission de repérage des matériaux et produits contenant de l'amiante avant travaux

| Adresse : | 2 RUE JULES FERRY BAT A/B - LOT PASTEUR |
| Date du repérage : | 10/05/2017 |
| Désignation : | Appartement n° 8 de type 2 situé au 01 er étage |

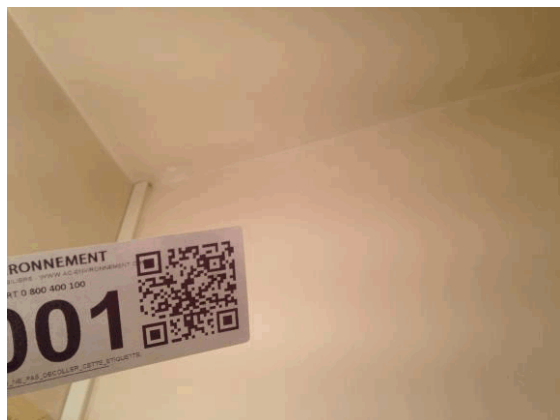
002HD001488 n°1 - 1 (P1)

| Plan | Localisation | Composant | Partie composant | Descriptif de l'action menée | | | | Laboratoire | | | Conclusion |
|---|---|---|---|---|---|---|---|---|---|---|---|
| Appartement n°8 | Vol 3 (W.C) | Plafonds | Enduit plâtre | P1 | Réalisation d'un prélèvement | plafond pièces humides | 002HD001488 n°1 - 1 | P1 | Enduit plâtreux blanc en vrac + peinture non séparable | Négatif | Négatif sur analyse |

| Plan | Localisation | Composant | Partie composant | Descriptif de l'action menée | | | | Laboratoire | | | Conclusion |
|---|---|---|---|---|---|---|---|---|---|---|---|
| Appartement n°8 | Vol 1 (Cuisine) - Vol 4 (SDB) | Plafonds | Enduit plâtre | S1 - S2 | Sondage et extension de la zone homogène du prélèvement P1 | plafond pièces humides | 002HD001488 n°1 - 1 | P1 | Enduit plâtreux blanc en vrac + peinture non séparable | Négatif | Négatif sur analyse |

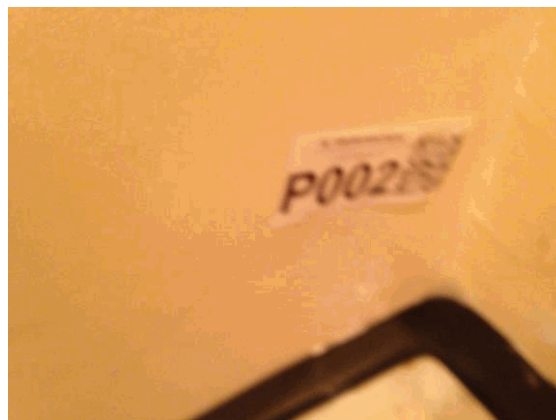
002HD001488 n°2 - 1 (P2)

| Plan | Localisation | Composant | Partie composant | Descriptif de l'action menée | | | | Laboratoire | | | Conclusion |
|---|---|---|---|---|---|---|---|---|---|---|---|
| Appartement n°8 | Vol 3 (W.C) | Murs et cloisons | Enduit plâtre | P2 | Réalisation d'un prélèvement | Cloison pièces humides (plâtre sur brique rouge) | 002HD001488 n°2 - 1 | P2 | Enduit plâtreux blanc en vrac + peinture non séparable | Négatif | Négatif sur analyse |
| Appartement n°8 | Vol 1 (Cuisine) - Vol 4 (SDB) | Murs et cloisons | Enduit plâtre | S3 - S4 | Sondage et extension de la zone homogène du prélèvement P2 | Cloison pièces humides (plâtre sur brique rouge) | 002HD001488 n°2 - 1 | P2 | Enduit plâtreux blanc en vrac + peinture non séparable | Négatif | Négatif sur analyse |

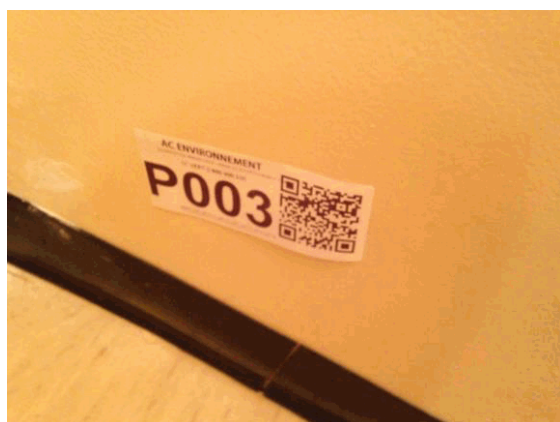
002HD001488 n°3 - 1 (P3)

| Plan | Localisation | Composant | Partie composant | Descriptif de l'action menée | | | | Laboratoire | | | Conclusion |
|---|---|---|---|---|---|---|---|---|---|---|---|
| Appartement n°8 | Vol 3 (W.C) | Murs et cloisons | Enduit plâtre | P3 | Réalisation d'un prélèvement | Porteur pièces humides | 002HD001488 n°3 - 1 | P3 | Enduit plâtreux blanc en vrac + peinture non séparable | Négatif | Négatif sur analyse |
| Appartement n°8 | Vol 1 (Cuisine) - Vol 4 (SDB) | Murs et cloisons | Enduit plâtre | S5 - S6 | Sondage et extension de la zone homogène du prélèvement P3 | Porteur pièces humides | 002HD001488 n°3 - 1 | P3 | Enduit plâtreux blanc en vrac + peinture non séparable | Négatif | Négatif sur analyse |

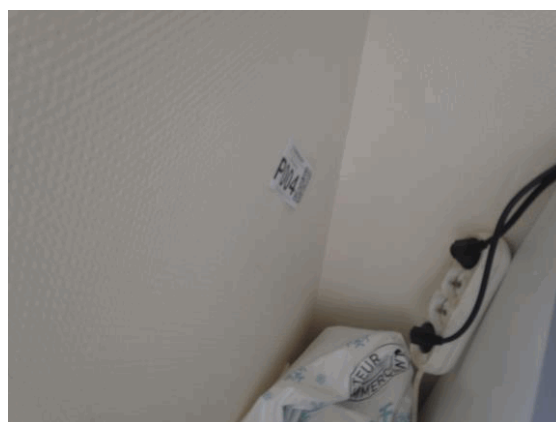
002HD001488 n°4 - 1 (P4)

| Plan | Localisation | Composant | Partie composant | Descriptif de l'action menée | | | | Laboratoire | | | Conclusion |
|---|---|---|---|---|---|---|---|---|---|---|---|
| Appartement n°8 | Vol 1 (Cuisine) | Murs et cloisons | Jonction entre panneaux préfabriqués | P4 | Réalisation d'un prélèvement | doublage plaque plâtre pièces humides | 002HD001488 n°4 - 1 | P4 | Matériau plâtreux blanc en vrac + papier non séparable + peinture non séparable | Négatif | Négatif sur analyse |

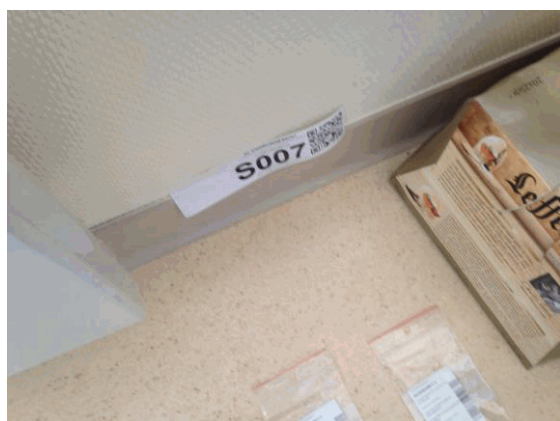
S7 - 1 (A7)

| Plan | Localisation | Composant | Partie composant | Descriptif de l'action menée | | | | Laboratoire | | | Conclusion |
|---|---|---|---|---|---|---|---|---|---|---|---|
| Appartement n°8 | Vol 1 (Cuisine) | Revêtement de mur | plinthes plastiques | S7 | grise +colle jaune | | S7 - 1 | | | | Négatif sur document cf prélèvement n° 6 du rapport société AC-ENVIRONNEMENT n°002OY000219 |
| Appartement n°8 | Vol 4 (SDB) | Revêtement de mur | plinthes plastiques | S7 | grise +colle jaune | | S7 - 1 | | | | Négatif sur document cf prélèvement n° 6 du rapport société AC-ENVIRONNEMENT n°002OY000219 |

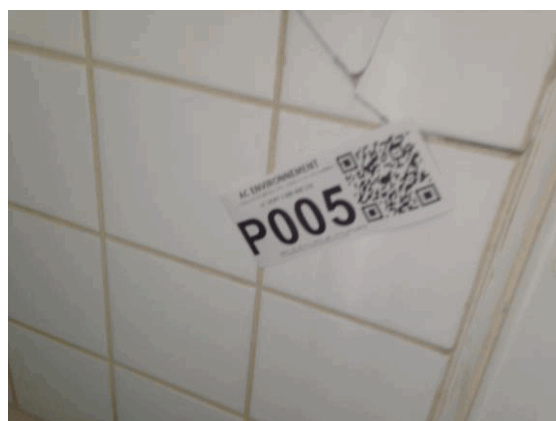
002HD001488 n°5 - 1 (P5)

| Plan | Localisation | Composant | Partie composant | Descriptif de l'action menée | | | | Laboratoire | | | Conclusion |
|---|---|---|---|---|---|---|---|---|---|---|---|
| Appartement n°8 | Vol 1 (Cuisine) | Revêtement de mur | Colle de carrelage (faïence) | P5 | Réalisation d'un prélèvement | faïences blanches cuisine | 002HD001488 n°5 - 1 | P5 | Colle beige + papier non séparable + couche plâtreuse blanche en faible quantité non séparable | Négatif | Négatif sur analyse |

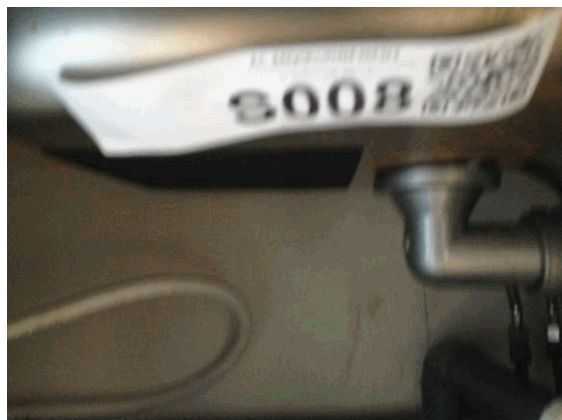
S8 - 1 (A8)

| Plan | Localisation | Composant | Partie composant | Descriptif de l'action menée | | | | Laboratoire | | | Conclusion |
|---|---|---|---|---|---|---|---|---|---|---|---|
| Appartement n°8 | Vol 1 (Cuisine) | Evier | Tampon bitumineux | S8 | | | S8 - 1 | | | | Négatif sur document cf prélèvement n° 6 du rapport société AC-ENVIRONNEMENT n°002HD001482 |

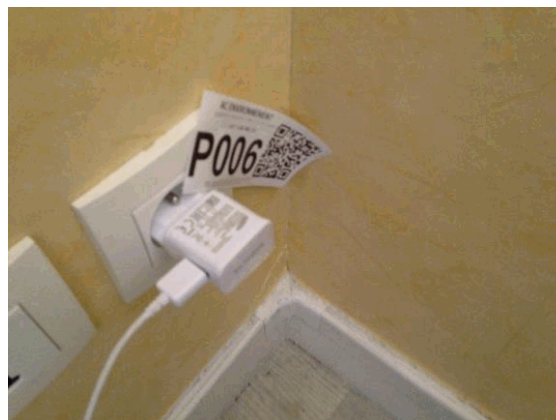
002HD001488 n°6 - 1 (P6)

| Plan | Localisation | Composant | Partie composant | Descriptif de l'action menée | | | | Laboratoire | | | Conclusion |
|---|---|---|---|---|---|---|---|---|---|---|---|
| Appartement n°8 | Vol 6 (Chambre) | Murs et cloisons | Jonction entre panneaux préfabriqués | P6 | Réalisation d'un prélèvement | doublage plaque plâtre pièces sèches | 002HD001488 n°6 - 1 | P6 | Enduit plâtreux blanc en vrac non séparable + carton + peinture non séparable | Négatif | Négatif sur analyse |
| Appartement n°8 | Vol 5 (Séjour) | Murs et cloisons | Jonction entre panneaux préfabriqués | S9 | Sondage et extension de la zone homogène du prélèvement P6 | doublage plaque plâtre pièces sèches | 002HD001488 n°6 - 1 | P6 | Enduit plâtreux blanc en vrac non séparable + carton + peinture non séparable | Négatif | Négatif sur analyse |

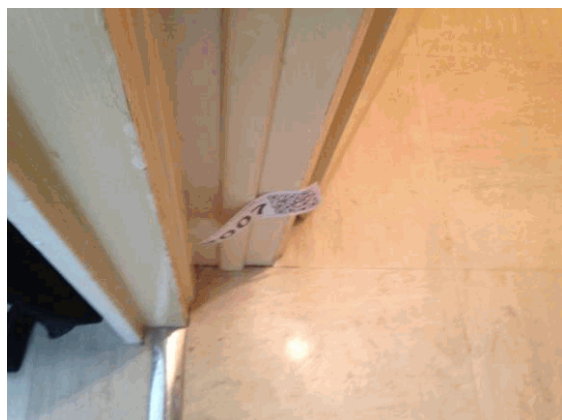
002HD001488 n°7 - 1 (P7)

| Plan | Localisation | Composant | Partie composant | Descriptif de l'action menée | | | | Laboratoire | | | Conclusion |
|---|---|---|---|---|---|---|---|---|---|---|---|
| Appartement n°8 | Vol 2 (Dégagement) | Murs et cloisons | Enduit plâtre | P7 | Réalisation d'un prélèvement | Cloison pièces sèches (plâtre sur brique rouge) | 002HD001488 n°7 - 1 | P7 | Enduit plâtreux blanc en vrac + peinture non séparable | Négatif | Négatif sur analyse |
| Appartement n°8 | Vol 5 (Séjour) - Vol 6 (Chambre) | Murs et cloisons | Enduit plâtre | S10 - S11 | Sondage et extension de la zone homogène du prélèvement P7 | Cloison pièces sèches (plâtre sur brique rouge) | 002HD001488 n°7 - 1 | P7 | Enduit plâtreux blanc en vrac + peinture non séparable | Négatif | Négatif sur analyse |

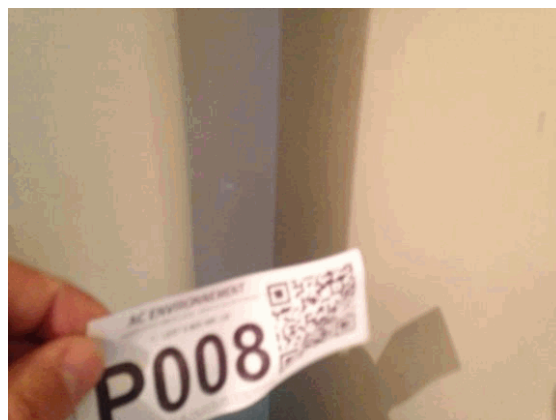
002HD001488 n°8 - 1 (P8)

| Plan | Localisation | Composant | Partie composant | Descriptif de l'action menée | | | | Laboratoire | | | Conclusion |
|---|---|---|---|---|---|---|---|---|---|---|---|
| Appartement n°8 | Vol 2 (Dégagement) | Murs et cloisons | Enduit plâtre | P8 | Réalisation d'un prélèvement | Porteur pièces sèches | 002HD001488 n°8 - 1 | P8 | Enduit plâtreux blanc en vrac + peinture non séparable | Négatif | Négatif sur analyse |
| Appartement n°8 | Vol 5 (Séjour) - Vol 6 (Chambre) | Murs et cloisons | Enduit plâtre | S12 - S13 | Sondage et extension de la zone homogène du prélèvement P8 | Porteur pièces sèches | 002HD001488 n°8 - 1 | P8 | Enduit plâtreux blanc en vrac + peinture non séparable | Négatif | Négatif sur analyse |

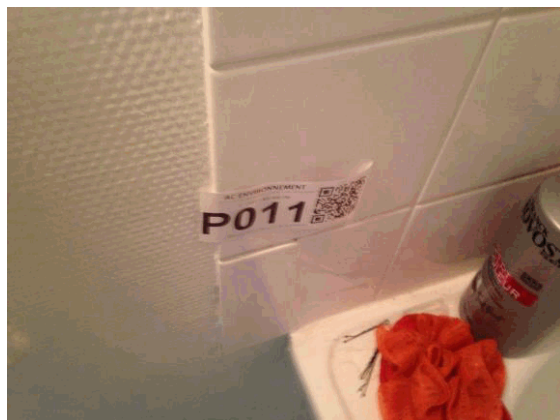
002HD001488 n°11 - 1 (P11)

| Plan | Localisation | Composant | Partie composant | Descriptif de l'action menée | | | | Laboratoire | | | Conclusion |
|---|---|---|---|---|---|---|---|---|---|---|---|
| Appartement n°8 | Vol 4 (SDB) | Revêtement de mur | Colle de carrelage (faïence au dessus baignoire) | P11 | Réalisation d'un prélèvement | | 002HD001488 n°11 - 1 | P11 | Couche plâtrée blanche en vrac + peinture non séparable + colle beige en faible quantité en vrac non séparable | Négatif | Négatif sur analyse |

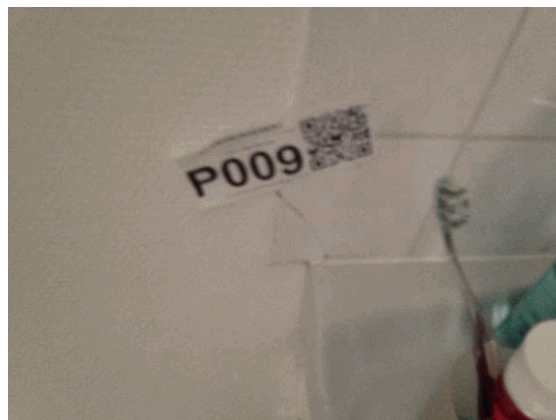
002HD001488 n°9 - 1 (P9)

| Plan | Localisation | Composant | Partie composant | Descriptif de l'action menée | | | | Laboratoire | | | Conclusion |
|---|---|---|---|---|---|---|---|---|---|---|---|
| Appartement n°8 | Vol 4 (SDB) | Revêtement de mur | Colle de carrelage (faïence SDB) | P9 | Réalisation d'un prélèvement | | 002HD001488 n°9 - 1 | P9 | Colle beige non séparable + couche plâtrée blanche en vrac | Négatif | Négatif sur analyse |

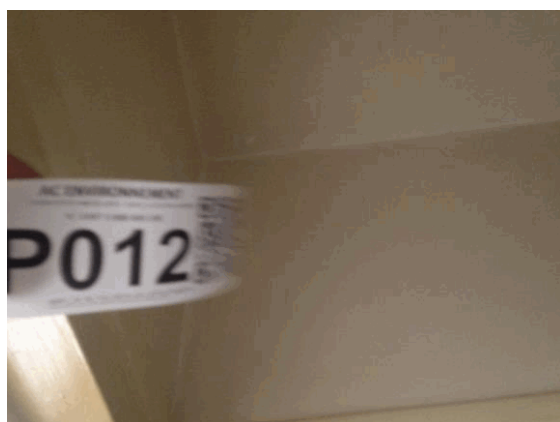
002HD001488 n°12 - 1 (P12)

| Plan | Localisation | Composant | Partie composant | Descriptif de l'action menée | | | | Laboratoire | | | Conclusion |
|---|---|---|---|---|---|---|---|---|---|---|---|
| Appartement n°8 | Vol 2 (Dégagement) | Plafonds | Enduit plâtre | P12 | Réalisation d'un prélèvement | Plafond pièces sèches | 002HD001488 n°12 - 1 | P12 | Enduit plâtreux blanc en vrac + peinture non séparable | Négatif | Négatif sur analyse |

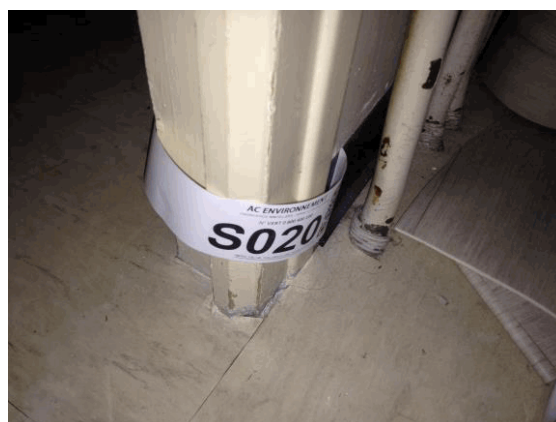
S20 - 1 (A20)

| Plan | Localisation | Composant | Partie composant | Descriptif de l'action menée | | | | Laboratoire | | | Conclusion |
|---|---|---|---|---|---|---|---|---|---|---|---|
| Appartement n°8 | Vol 3 (W.C) | Revêtement de mur | colle plinthe plastique noire | S20 | | | S20 - 1 | | | | Négatif sur document cf prélèvement n° 15 du rapport société AC-ENVIRONNEMENT n°002HD001480 |
| Appartement n°8 | Vol 2 (Dégagement) | Revêtement de mur | colle plinthe plastique noire | S20 | | | S20 - 1 | | | | Négatif sur document cf prélèvement n° 15 du rapport société AC-ENVIRONNEMENT n°002HD001480 |

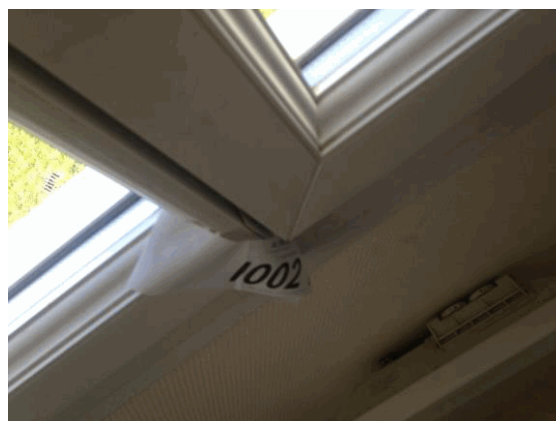
| Plan | Localisation | Composant | Partie composant | Descriptif de l'action menée | | | | Laboratoire | | | Conclusion |
|---|---|---|---|---|---|---|---|---|---|---|---|
| Appartement n°8 | Vol 1 (Cuisine) | Menuiseries | PVC 4/16/4 | I2 | | | I2 - 1 | | | | Aucun prélèvement réalisé à la demande du client sur les menuiseries PVC |
| Appartement n°8 | Vol 5 (Séjour) | Menuiseries | PVC 4/16/4 | I2 | | | I2 - 1 | | | | Aucun prélèvement réalisé à la demande du client sur les menuiseries PVC |
| Appartement n°8 | Vol 6 (Chambre) | Menuiseries | PVC 4/16/4 | I2 | | | I2 - 1 | | | | Aucun prélèvement réalisé à la demande du client sur les menuiseries PVC |

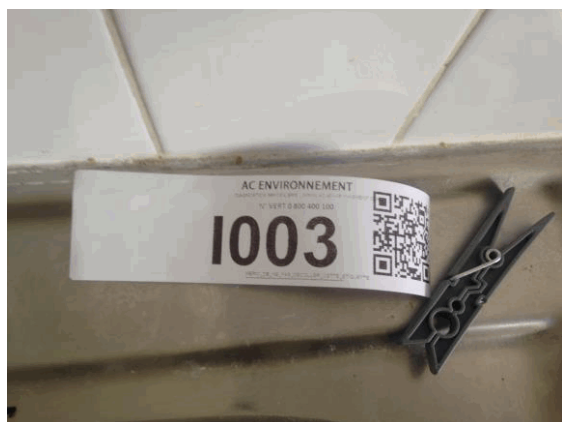
| Plan | Localisation | Composant | Partie composant | Descriptif de l'action menée | | | | Laboratoire | | | Conclusion |
|---|---|---|---|---|---|---|---|---|---|---|---|
| Appartement n°8 | Vol 5 (Séjour) | Menuiseries | Porte d'entrée | I3 | | | I3 - 1 | | | | Aucun prélèvement réalisé à la demande du client |

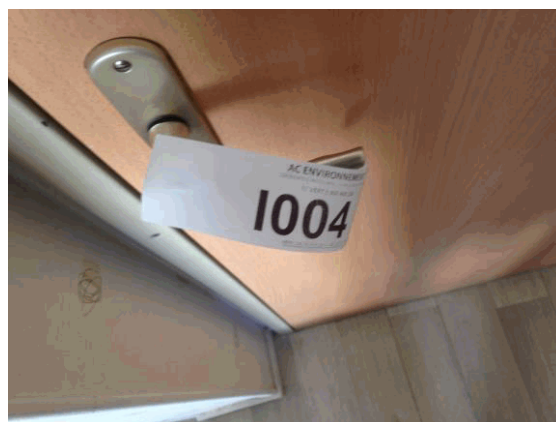
| Plan | Localisation | Composant | Partie composant | Descriptif de l'action menée | | | | Laboratoire | | | Conclusion |
|---|---|---|---|---|---|---|---|---|---|---|---|
| Appartement n°8 | Vol 1 (Cuisine) | Evier | Mastic étanchéité | I4 | | | I4 - 1 | | | | Aucun prélèvement réalisé à la demande du client sur l'ensemble des mastics des appareils sanitaires et équipements divers |
