Rapport de mission de repérage des matériaux et produits contenant de l'amiante avant travaux

Adresse :	2 RUE JULES FERRY BAT A/B - LOT PASTEUR
CP - Ville :	53800 RENAZE
Référence client :	_00226000010000200009_
Date du repérage :	03/11/2016
Désignation :	Appartement n° 9 de type 3 situé au 02 ème étage

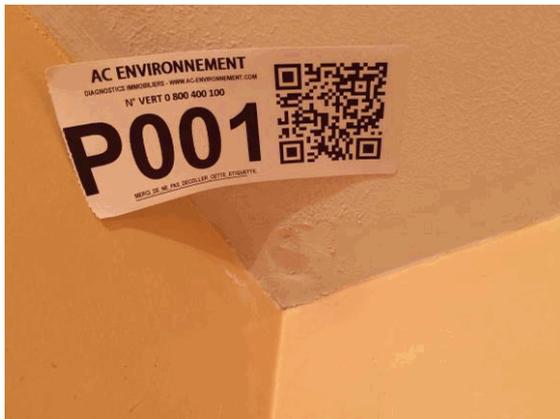
002OY000219 n°1 - 1 (P1)

Fraction Analysée	Technique analytique et date d'analyse	Résultat	Type d'amiante	Nb de préparations
▶ Enduit plâtreux blanc + peinture	META le 09/11/2016	Amiante non détecté	---	1

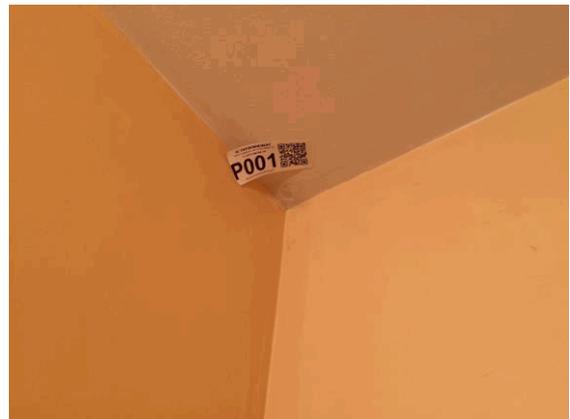
002OY000219 n°1 - 2 (P1)

Fraction Analysée	Technique analytique et date d'analyse	Résultat	Type d'amiante	Nb de préparations
▶ Enduit plâtreux blanc + peinture	META le 09/11/2016	Amiante non détecté	---	1

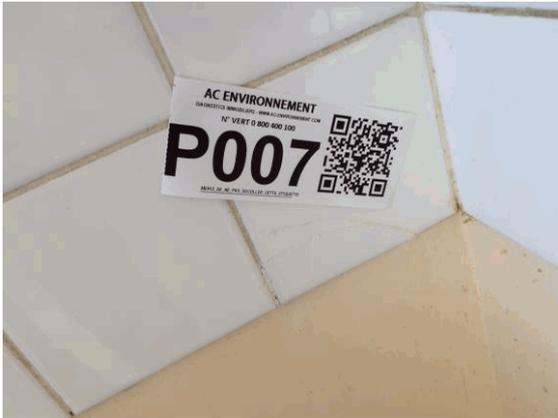
002OY000219 n°7 - 1 (P7)

LOGEMENT 9	Vol 7 (Cuisine)	Revêtement de mur	Colle de carrelage (plinthe)	P7	Réalisation d'un prélèvement	faiences blanches cuisine	002OY000 219 n°7 - 1 - 002OY000 219 n°7 - 2	P7	Colle blanche + peinture	Négatif	Négatif sur analyse

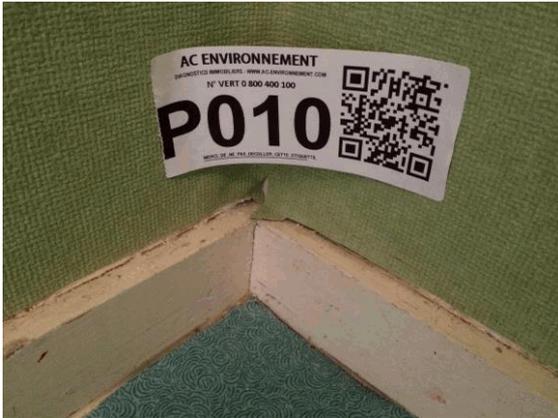
002OY000219 n°10 - 1 (P10)

LOGEMENT 9	Vol 2 (Chambre 1)	Murs et cloisons	Enduit plâtre	P10	Réalisation d'un prélèvement	cloisons briques pièces sèches	002OY000 219 n°10 - 1 - 002OY000 219 n°10 - 2	P10	Enduit plâtreux blanc avec couche en papier + peinture	Négatif	Négatif sur analyse
LOGEMENT 9	Vol 1 (Dégagement) - Vol 5 (Séjour) - Vol 3 (Chambre 2)	Murs et cloisons	Enduit plâtre	S14 - S15 - S16	Sondage et extension de la zone homogène du prélèvement P10	cloisons briques pièces sèches	002OY000 219 n°10 - 1 - 002OY000 219 n°10 - 2	P10	Enduit plâtreux blanc avec couche en papier + peinture	Négatif	Négatif sur analyse
LOGEMENT 9	Vol 3 (Chambre 2)	Menuiseries	pvc 4/16/4	I1			I1 - 1				Aucun prélèvement réalisé à la demande du client sur les menuiseries PVC

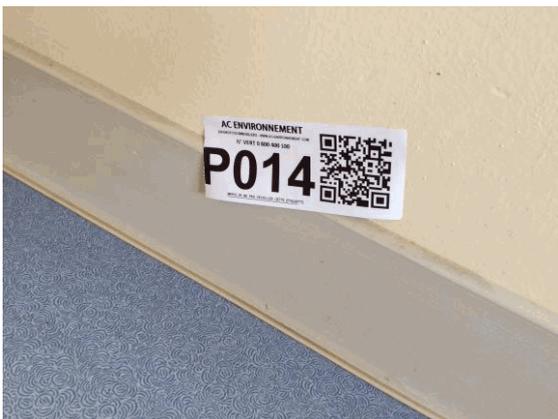
002OY000219 n°14 - 1 (P14)

LOGEMENT 9	Vol 8 (W.C) - Vol 4 (SDB)	Revêtement de sol	Ragréage	S25 - S26	Sondage et extension de la zone homogène du prélèvement P14	gris d'origine pièces humides	002OY000 219 n°14 - 1 - 002OY000 219 n°14 - 2	P14	Matériau compact beige	Négatif	Négatif sur analyse
LOGEMENT 9	Vol 7 (Cuisine)	Revêtement de sol	Colles de revêtement de sol	P15	Réalisation d'un prélèvement	colle des dalles plastiques souples	002OY000 219 n°15 - 1 - 002OY000 219 n°15 - 2	P15	Colle polymère jaune + ragréage gris	Négatif	Négatif sur analyse
