## Rapport de mission de repérage des matériaux et produits contenant de l'amiante avant travaux

Adresse :	3 RUE JULES FERRY BAT A/C.D. - LOT PASTEUR
CP - Ville :	53800 RENAZE
Référence client :	_00226000010000300014_
Date du repérage :	09/05/2017
Désignation :	Appartement n° 14 de type 3 situé au 02 ème étage

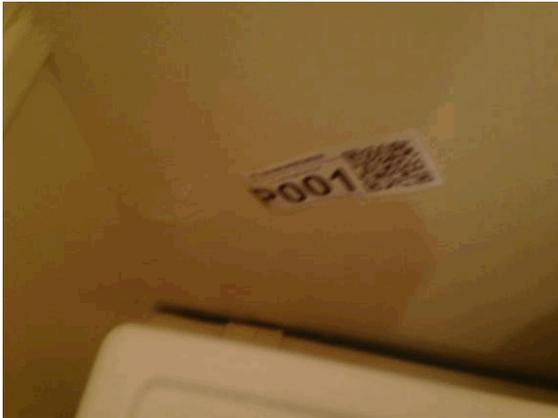
002HD001486 n°1 - 1 (P1)

Plan	Localisation	Composant	Partie composant	Descriptif de l'action menée				Laboratoire			Conclusion
				Réf action	Observation	Précision loc.	Ref photo	Ref Prél.	Descriptif	Résultat	
Appartement n°14	Vol 4 (W.C)	Murs et cloisons	Enduit plâtre	P1	Réalisation d'un prélèvement	Porteur pièces humides	002HD001486 n°1 - 1	P1	Enduit plâtreux blanc en vrac + peintures multiples non séparable	Négatif	Négatif sur analyse
Appartement n°14	Vol 5 (Cuisine)	Murs et cloisons	Enduit plâtre	S1 - S2	Sondage et extension de la zone homogène du prélèvement P1	Porteur pièces humides	002HD001486 n°1 - 1	P1	Enduit plâtreux blanc en vrac + peintures multiples non séparable	Négatif	Négatif sur analyse
Appartement n°14	Vol 4 (W.C)	Murs et cloisons	Enduit plâtre	P2	Réalisation d'un prélèvement	Cloison pièces humides (plâtre sur brique rouge)	002HD001486 n°2 - 1	P2	Enduit plâtreux blanc en vrac + peinture non séparable	Négatif	Négatif sur analyse

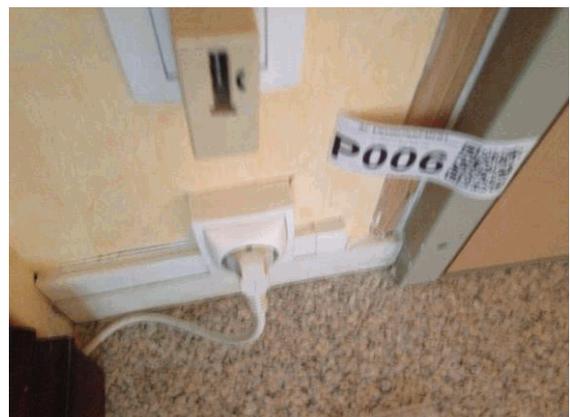
002HD001486 n°6 - 1 (P6)

Appartement n°14	Vol 6 (Séjour)	Murs et cloisons	Enduit plâtre	P6	Réalisation d'un prélèvement	Porteur pièces sèches	002HD0014 86 n°6 - 1	P6	Enduit plâtreux blanc en vrac + peinture non séparable	Négatif	Négatif sur analyse
Appartement n°14	Vol 2 (Chambre 2) - Vol 1 (Chambre 1)	Murs et cloisons	Enduit plâtre	S10 - S11	Sondage et extension de la zone homogène du prélèvement P6	Porteur pièces sèches	002HD0014 86 n°6 - 1	P6	Enduit plâtreux blanc en vrac + peinture non séparable	Négatif	Négatif sur analyse
Appartement n°14	Vol 2 (Chambre 2)	Cloisons légères ou préfabriquées	Jonction entre panneaux préfabriqués	P7	Réalisation d'un prélèvement	doublage plaque plâtre pièces sèches	002HD0014 86 n°7 - 1	P7	Enduit plâtreux blanc en vrac + peinture en faible quantité non séparable + papier non séparable	Négatif	Négatif sur analyse
Appartement n°14	Vol 6 (Séjour) - Vol 1 (Chambre 1)	Cloisons légères ou préfabriquées	Jonction entre panneaux préfabriqués	S12 - S13	Sondage et extension de la zone homogène du prélèvement P7	doublage plaque plâtre pièces sèches	002HD0014 86 n°7 - 1	P7	Enduit plâtreux blanc en vrac + peinture en faible quantité non séparable + papier non séparable	Négatif	Négatif sur analyse

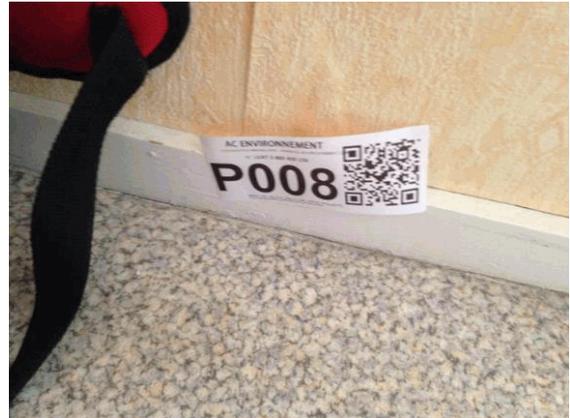
002HD001486 n°8 - 1 (P8)

Appartement n°14	Vol 8 (Dégagement)	Murs et cloisons	Enduit plâtre	P8	Réalisation d'un prélèvement	Cloison pièces sèches (plâtre sur brique rouge)	002HD0014 86 n°8 - 1	P8	Enduit plâtreux blanc en vrac + peinture non séparable	Négatif	Négatif sur analyse
Appartement n°14	Vol 8 (Dégagement) - Vol 6 (Séjour) - Vol 2 (Chambre 2) - Vol 1 (Chambre 1)	Murs et cloisons	Enduit plâtre	P8 - S14 - S15 - S16	Sondage et extension de la zone homogène du prélèvement P8	Cloison pièces sèches (plâtre sur brique rouge)	002HD0014 86 n°8 - 1	P8	Enduit plâtreux blanc en vrac + peinture non séparable	Négatif	Négatif sur analyse

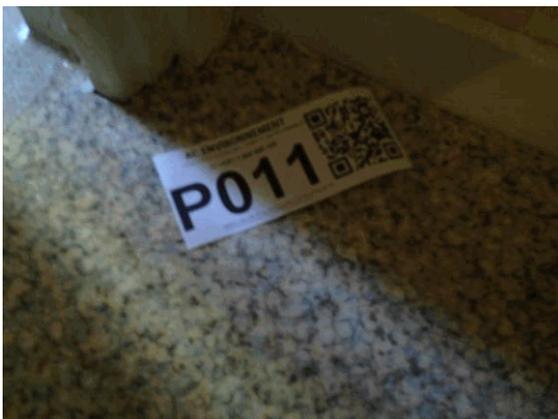
002HD001486 n°11 - 1 (P11)

P11	Revêtement de sol	Revêtement de sol	Colle polymère jaune non séparable + ragréage rose + matériau gris en faible quantité non séparable - -	Appartement n°14 - Vol 8 (Dégagement)

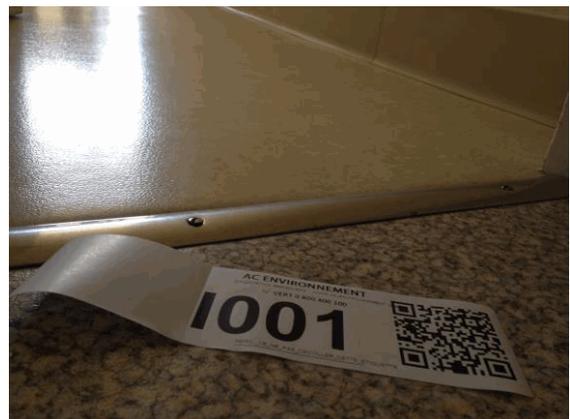
Appartement n°14	Vol 5 (Cuisine)	Revêtement de sol	Lés plastiques avec sous-couche (lino et ragréage le plus récent)	I1			I1 - 1				Aucun prélèvement réalisé à la demande du client sur les revêtements de sols non d'origines.
Appartement n°14	Vol 4 (W.C)	Revêtement de sol	Lés plastiques avec sous-couche (lino et ragréage le plus récent)	I1			I1 - 1				Aucun prélèvement réalisé à la demande du client sur les revêtements de sols non d'origines.

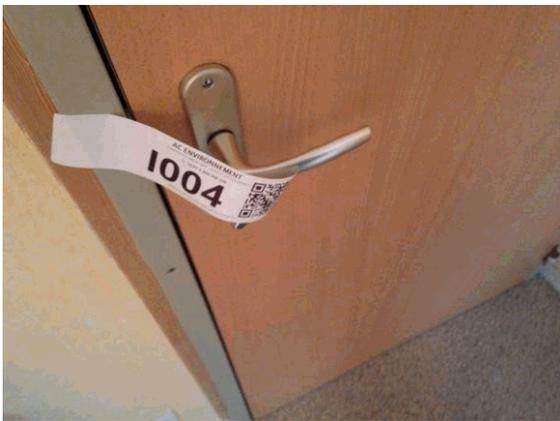
I4 - 1

Vol 8 (Dégagement)	Porte d'entrée	Aucun prélèvement réalisé à la demande du client
