## Rapport de mission de repérage des matériaux et produits contenant de l'amiante avant travaux

| Adresse : | 3 RUE JULES FERRY BAT A/C.D. - LOT PASTEUR |
| Date du repérage : | 09/05/2017 |
| Désignation : | Appartement n° 19 de type 4 situé au 02 ème étage |

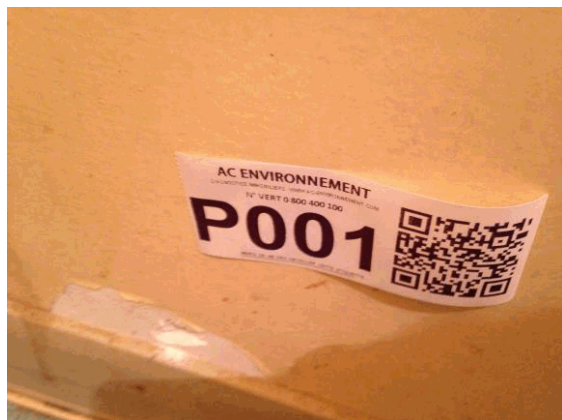
002HD001483 n°1 - 1 (P1)

| Plan | Localisation | Composant | Partie composant | Descriptif de l'action menée | | | | Laboratoire | | | Conclusion |
|---|---|---|---|---|---|---|---|---|---|---|---|
| Appartement n°19_N0 | Vol 2 (W.C) | Murs et cloisons | Enduit plâtre | P1 | Réalisation d'un prélèvement | Porteur pièces humides | 002HD001483 n°1 - 1 | P1 | Enduit plâtreux blanc en vrac + peintures multiples non séparable | Négatif | Négatif sur analyse |

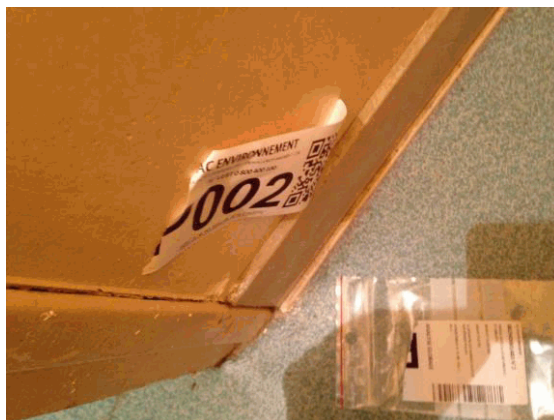
002HD001483 n°2 - 1 (P2)

| Plan | Localisation | Composant | Partie composant | Descriptif de l'action menée | | | | Laboratoire | | | Conclusion |
|---|---|---|---|---|---|---|---|---|---|---|---|
| Appartement n°19_N0 | Vol 2 (W.C) | Murs et cloisons | Enduit plâtre | P2 | Réalisation d'un prélèvement | Cloison pièces humides (plâtre sur brique rouge) | 002HD0014<br>83 n°2 - 1 | P2 | Enduit plâtreux blanc en vrac + peinture non séparable | Négatif | Négatif sur analyse |

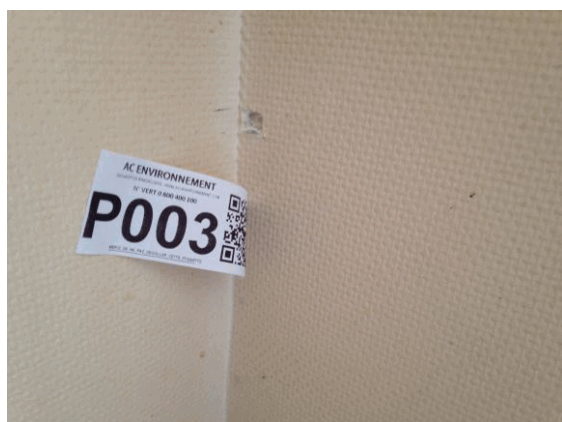
002HD001483 n°3 - 1 (P3)

| Plan | Localisation | Composant | Partie composant | Descriptif de l'action menée | | | | Laboratoire | | | Conclusion |
|---|---|---|---|---|---|---|---|---|---|---|---|
| Appartement n°19_N0 | Vol 4 (Cuisine) | Cloisons légères ou préfabriquées | Jonction entre panneaux préfabriqués | P3 | Réalisation d'un prélèvement | doublage plaque plâtre pièces humides | 002HD0014<br>83 n°3 - 1 | P3 | Enduit plâtreux blanc en vrac + peintures multiples non séparable + carton non séparable + papier non séparable | Négatif | Négatif sur analyse |

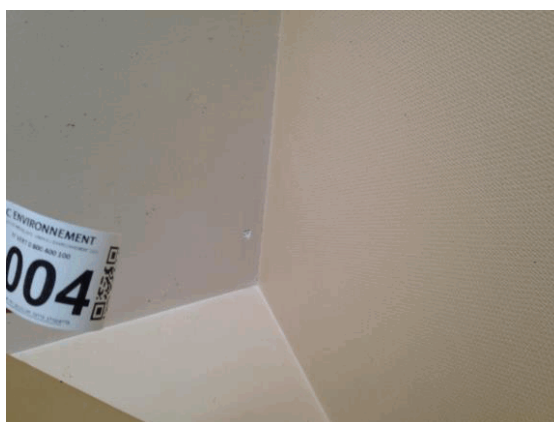
002HD001483 n°4 - 1 (P4)

| Plan | Localisation | Composant | Partie composant | Descriptif de l'action menée | | | | Laboratoire | | | Conclusion |
|---|---|---|---|---|---|---|---|---|---|---|---|
| Appartement n°19_N0 | Vol 4 (Cuisine) | Plafonds | Enduit plâtre | P4 | Réalisation d'un prélèvement | Plafond pièces humides | 002HD0014<br>83 n°4 - 1 | P4 | Enduit plâtreux blanc en vrac + peinture non séparable | Négatif | Négatif sur analyse |

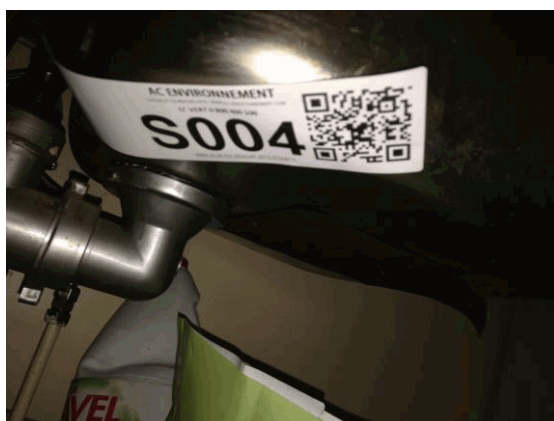
S4 - 1 (A4)

| Plan | Localisation | Composant | Partie composant | Descriptif de l'action menée | | | | Laboratoire | | | Conclusion |
|---|---|---|---|---|---|---|---|---|---|---|---|
| Appartement n°19_N0 | Vol 4 (Cuisine) | Evier | Tampon bitumineux | S4 | Souple noir | | S4 - 1 | | | | Négatif sur document cf prélèvement n° 4 du rapport société AC-ENVIRONNEMENT n°002HD000888 |

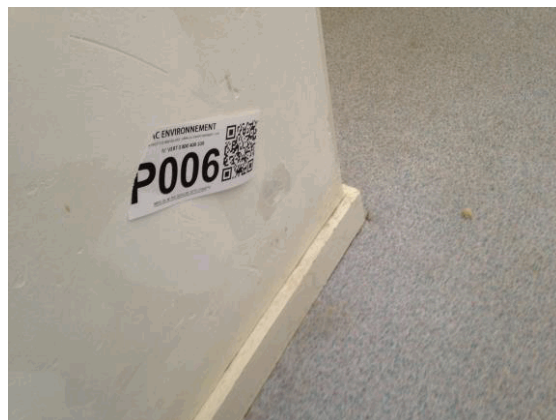
002HD001483 n°6 - 1 (P6)

| Plan | Localisation | Composant | Partie composant | Descriptif de l'action menée | | | | Laboratoire | | | Conclusion |
|---|---|---|---|---|---|---|---|---|---|---|---|
| Appartement n°19_N+1 | Vol 6 (Chambre 1) | Murs et cloisons | Enduit plâtre | P6 | Réalisation d'un prélèvement | Porteur pièces sèches | 002HD0014<br>83 n°6 - 1 | P6 | Enduit plâtreux blanc en vrac + peinture non séparable | Négatif | Négatif sur analyse |

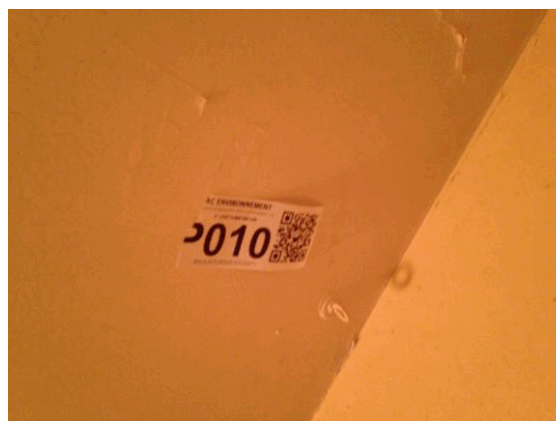
002HD001483 n°10 - 1 (P10)

| Plan | Localisation | Composant | Partie composant | Descriptif de l'action menée | | | | Laboratoire | | | Conclusion |
|---|---|---|---|---|---|---|---|---|---|---|---|
| Appartement n°19_N+1 | Vol 9 (SDB/WC) | Faux plafonds | Enduit plâtre pièces humides | P10 | Réalisation d'un prélèvement | Latti bois | 002HD0014<br>83 n°10 - 1 | P10 | Enduit plâtreux blanc en vrac + peinture non séparable + carton non séparable | Négatif | Négatif sur analyse |

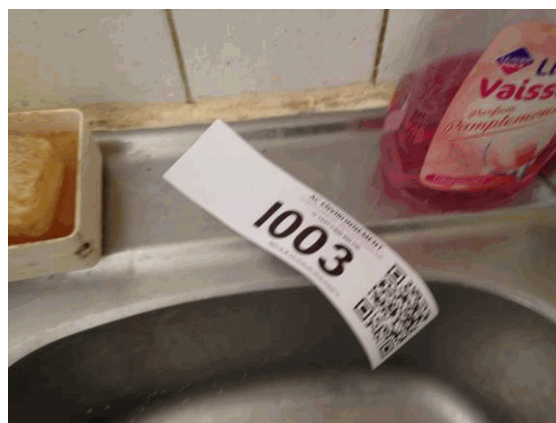
| Plan | Localisation | Composant | Partie composant | Descriptif de l'action menée | | | | Laboratoire | | | Conclusion |
|---|---|---|---|---|---|---|---|---|---|---|---|
| Appartement n°19_N0 | Vol 4 (Cuisine) | Evier | Mastic étanchéité | I3 | | | I3 - 1 | | | | Aucun prélèvement réalisé à la demande du client sur l'ensemble des mastics des appareils sanitaires et équipements divers |

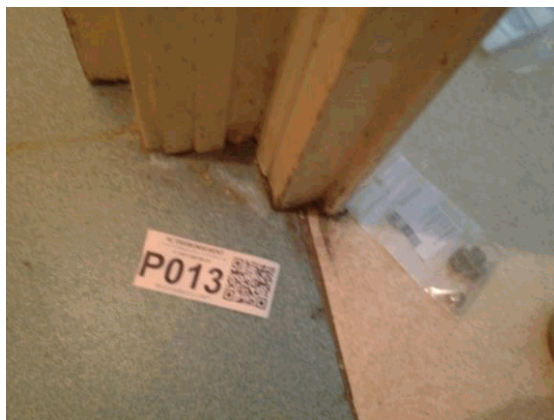
| Référence | Localisation | Action |
|---|---|---|
| 002HD001483 n°13 - 1 (P13) | Appartement n°19_N0 - Vol 1<br>(Séjour) | Prélevement négatif |

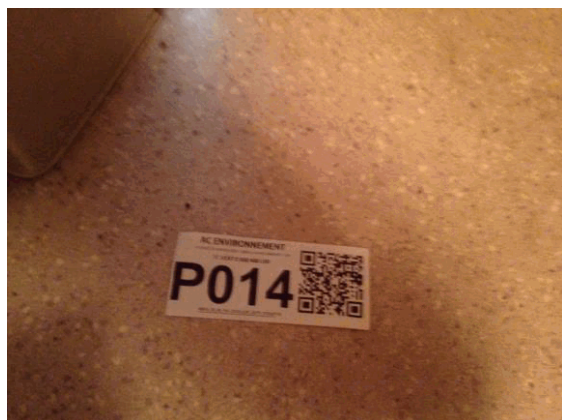
002HD001483 n°14 - 1 (P14)

| Plan | Localisation | Composant | Partie composant | Descriptif de l'action menée | | | | Laboratoire | | | Conclusion |
|---|---|---|---|---|---|---|---|---|---|---|---|
| Appartement n°19_N+1 | Vol 9 (SDB/WC) | Revêtement de sol | Ragréage avec colle jaune d'origine pièces humides | P14 | Réalisation d'un prélèvement | | 002HD0014<br>83 n°14 - 1 | P14 | Colle polymère jaune avec couche en mousse et poussières non séparable + ragréage rose + ragréage gris non séparable + peinture non séparable | Négatif | Négatif sur analyse |
