## Rapport de mission de repérage des matériaux et produits contenant de l'amiante avant travaux

| Adresse : | 4 RUE JULES FERRY BAT A/E - LOT PASTEUR |
| Date du repérage : | 09/05/2017 |
| Désignation : | Appartement n° 22 de type 3 situé au 01 er étage |

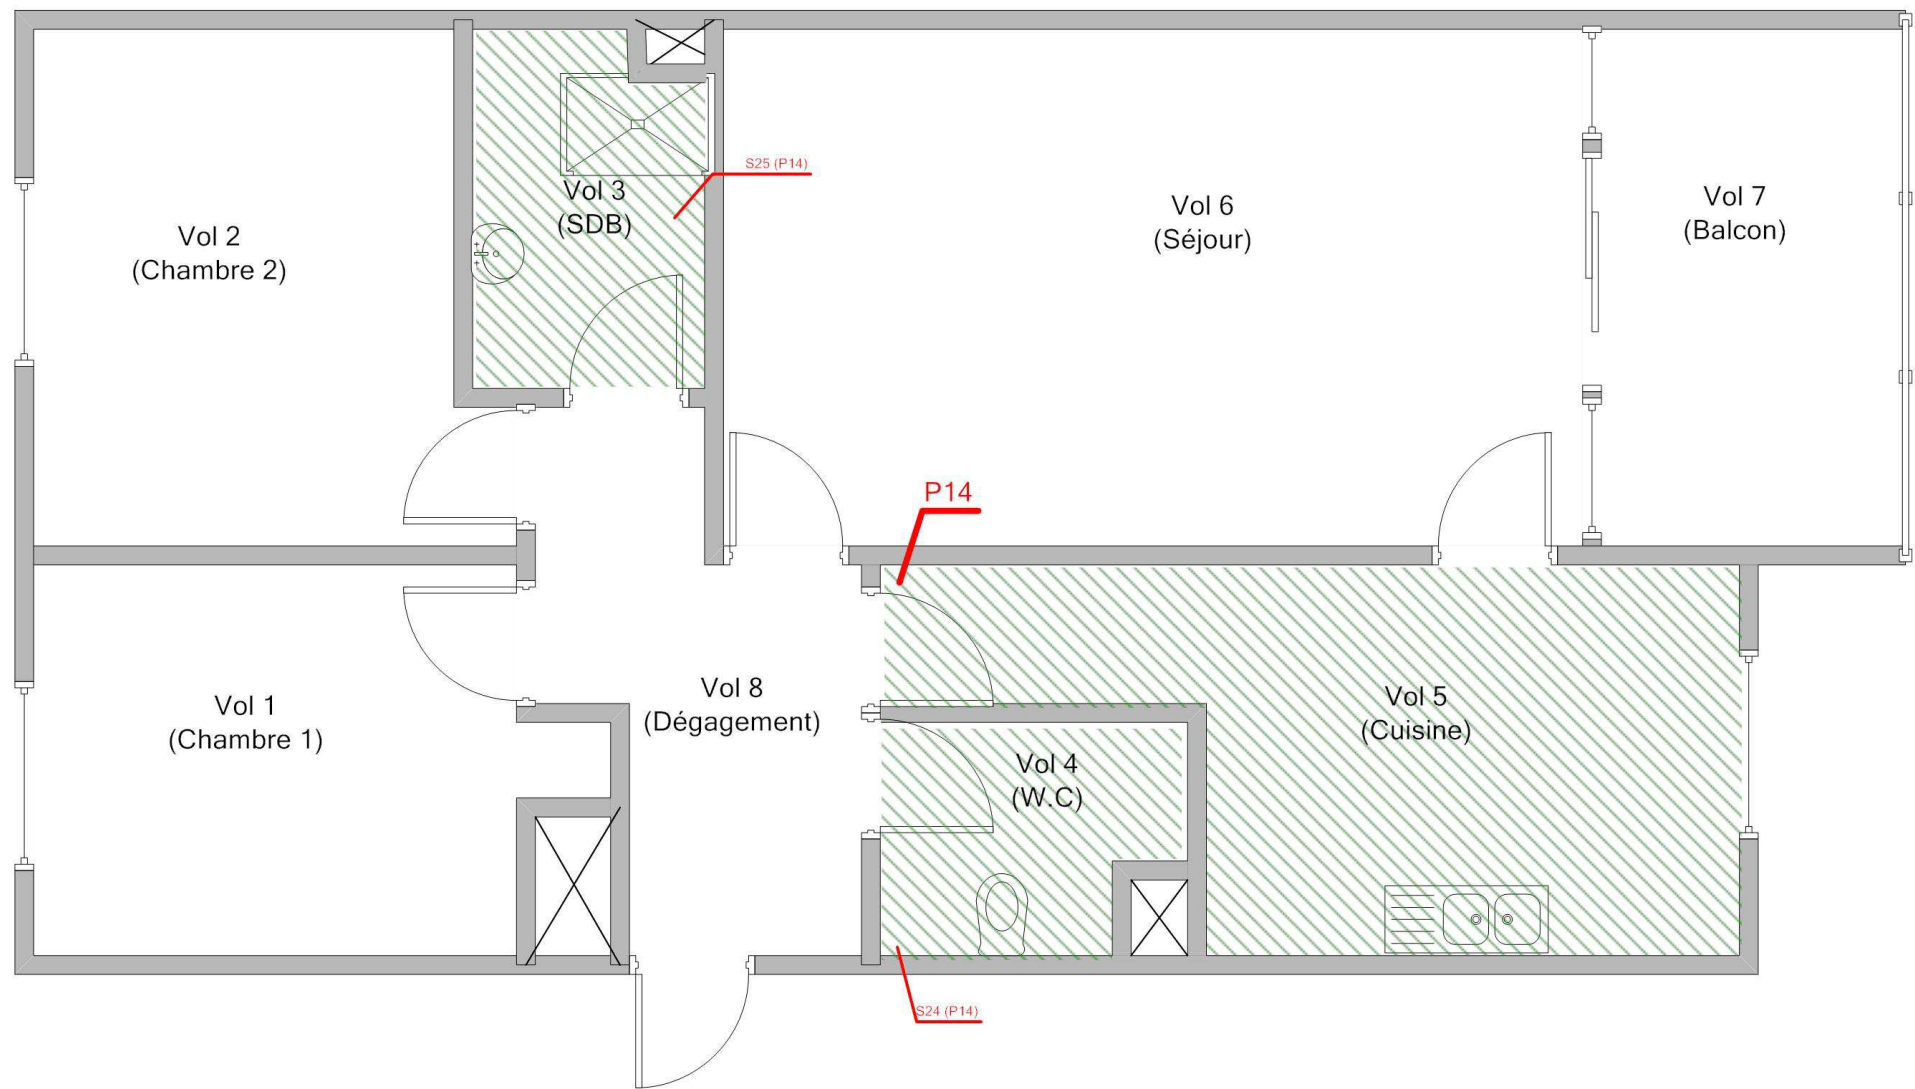
P14 : Ragréage avec colle jaune d'origine pièces humides

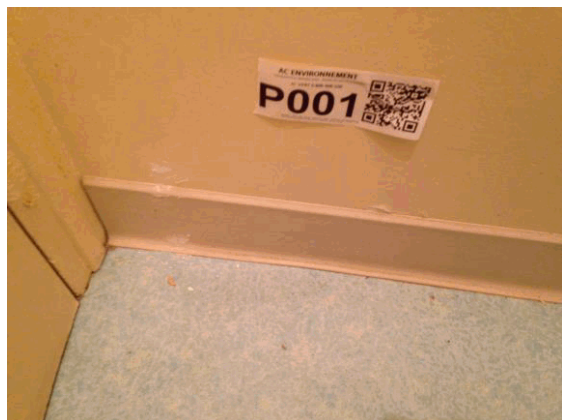
002HD001484 n°1 - 1 (P1)

| Plan | Localisation | Composant | Partie composant | Descriptif de l'action menée | | | | Laboratoire | | | Conclusion |
|---|---|---|---|---|---|---|---|---|---|---|---|
| Appartement n°22 | Vol 4 (W.C) | Murs et cloisons | Enduit plâtre | P1 | Réalisation d'un prélèvement | Cloison pièces humides (plâtre sur brique rouge) | 002HD0014<br>84 n°1 - 1 | P1 | Enduit plâtreux blanc en vrac + peinture non séparable | Négatif | Négatif sur analyse |

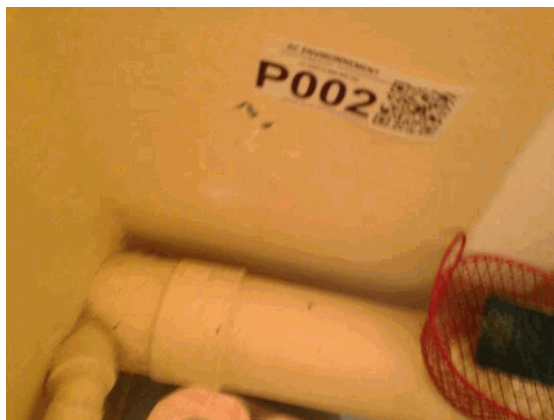
002HD001484 n°2 - 1 (P2)

| Plan | Localisation | Composant | Partie composant | Descriptif de l'action menée | | | | Laboratoire | | | Conclusion |
|---|---|---|---|---|---|---|---|---|---|---|---|
| Appartement n°22 | Vol 4 (W.C) | Murs et cloisons | Enduit plâtre | P2 | Réalisation d'un prélèvement | Porteur pièces humides | 002HD0014<br>84 n°2 - 1 | P2 | Enduit plâtreux blanc en vrac + peintures multiples non séparable | Négatif | Négatif sur analyse |

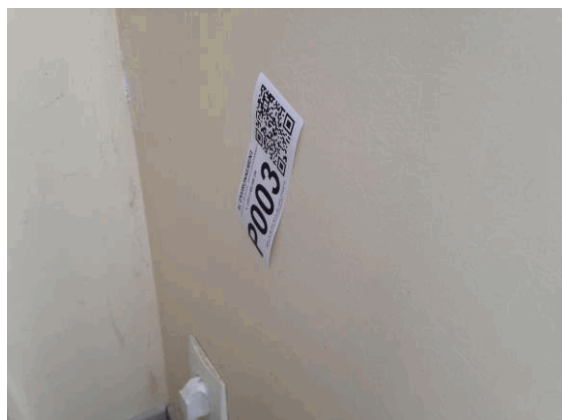
002HD001484 n°3 - 1 (P3)

| Plan | Localisation | Composant | Partie composant | Descriptif de l'action menée | | | | Laboratoire | | | Conclusion |
|---|---|---|---|---|---|---|---|---|---|---|---|
| Appartement n°22 | Vol 5 (Cuisine) | Cloisons légères ou préfabriquées | Jonction entre panneaux préfabriqués | P3 | Réalisation d'un prélèvement | doublage plaque plâtre pièces humides | 002HD0014<br>84 n°3 - 1 | P3 | Enduit plâtreux blanc + peinture non séparable + papier non séparable | Négatif | Négatif sur analyse |

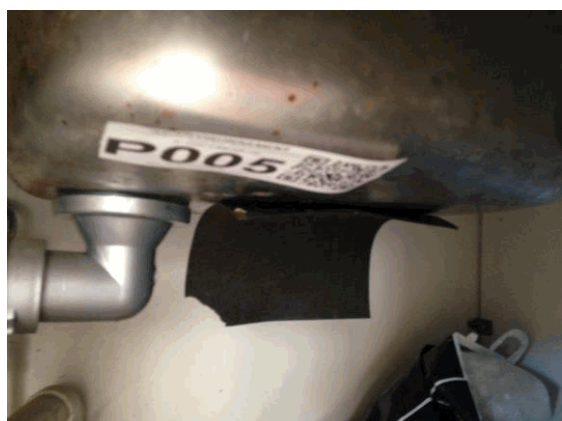
002HD001484 n°5 - 1 (P5)

| Plan | Localisation | Composant | Partie composant | Descriptif de l'action menée | | | | Laboratoire | | | Conclusion |
|---|---|---|---|---|---|---|---|---|---|---|---|
| Appartement n°22 | Vol 5 (Cuisine) | Evier | Tampon bitumineux | P5 | Réalisation d'un prélèvement | | 002HD0014<br>84 n°5 - 1 | P5 | Tampon bitumineux noir | Négatif | Négatif sur analyse |

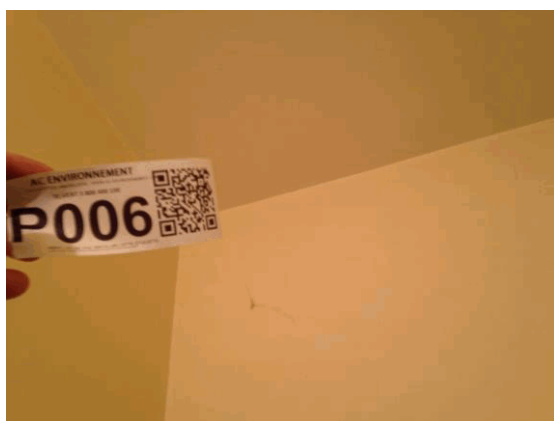
002HD001484 n°6 - 1 (P6)

| | | | | Descriptif de l'action menée | | | | Laboratoire | | | Conclusion |
|---|---|---|---|---|---|---|---|---|---|---|---|
| Appartement n°22 | Vol 4 (W.C) | Plafonds | Enduit plâtre | P6 | Réalisation d'un prélèvement | Plafond pièces humides | 002HD0014<br>84 n°6 - 1 | P6 | Enduit plâtreux blanc en vrac + peinture non séparable | Négatif | Négatif sur analyse |

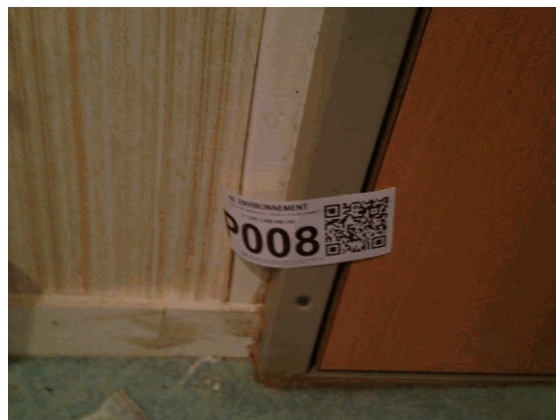
002HD001484 n°8 - 1 (P8)

| Plan | Localisation | Composant | Partie composant | Descriptif de l'action menée | | | | Laboratoire | | | Conclusion |
|---|---|---|---|---|---|---|---|---|---|---|---|
| Appartement n°22 | Vol 2 (Chambre 2) | Murs et cloisons | Enduit plâtre | P8 | Réalisation d'un prélèvement | Porteur pièces sèches | 002HD0014<br>84 n°8 - 1 | P8 | Enduit plâtreux blanc en vrac + peinture non séparable + papier non séparable | Négatif | Négatif sur analyse |

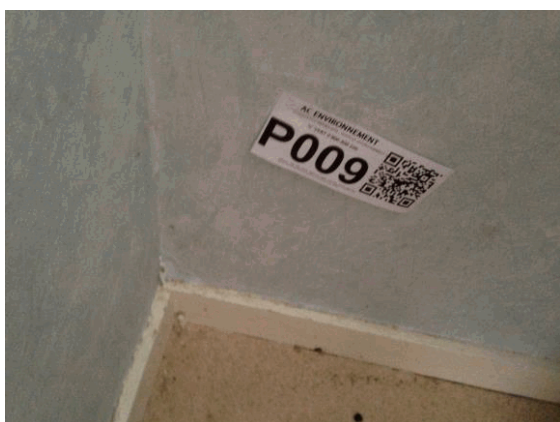
002HD001484 n°9 - 1 (P9)

| Plan | Localisation | Composant | Partie composant | Descriptif de l'action menée | | | | Laboratoire | | | Conclusion |
|---|---|---|---|---|---|---|---|---|---|---|---|
| Appartement n°22 | Vol 2 (Chambre 2) | Cloisons légères ou préfabriquées | Jonction entre panneaux préfabriqués | P9 | Réalisation d'un prélèvement | doublage plaque plâtre pièces sèches | 002HD0014<br>84 n°9 - 1 | P9 | Enduit plâtreux blanc en vrac + peinture non séparable + papier peint non séparable | Négatif | Négatif sur analyse |

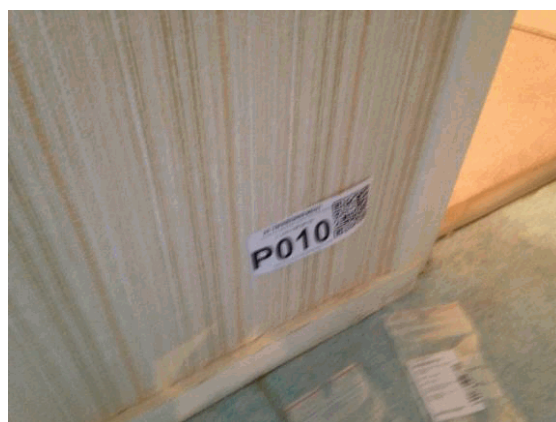
002HD001484 n°10 - 1 (P10)

| Plan | Localisation | Composant | Partie composant | Descriptif de l'action menée | | | | Laboratoire | | | Conclusion |
|---|---|---|---|---|---|---|---|---|---|---|---|
| Appartement n°22 | Vol 8 (Dégagement) | Murs et cloisons | Enduit plâtre | P10 | Réalisation d'un prélèvement | Cloison pièces sèches (plâtre sur brique rouge) | 002HD0014<br>84 n°10 - 1 | P10 | Enduit plâtreux blanc en vrac + peinture non séparable + papier non séparable | Négatif | Négatif sur analyse |

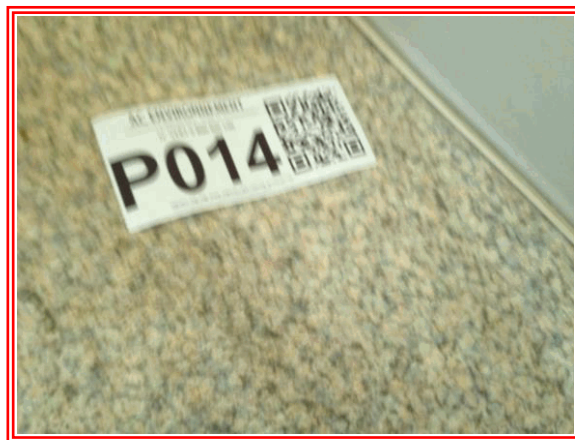
002HD001484 n°14 - 1 (P14)

| Localisation | Catégorie | Composant | Partie de composant | Sur avis / réf pré. |
|---|---|---|---|---|
| Vol 5 (Cuisine) | Revêtement de sol | Revêtement de sol | Ragréage avec colle jaune d'origine pièces humides | P14 |

| Plan | Localisation | Composant | Partie composant | Descriptif de l'action menée | | | | Laboratoire | | | Conclusion |
|---|---|---|---|---|---|---|---|---|---|---|---|
| Appartement n°22 | Vol 5 (Cuisine) | Revêtement de sol | Ragréage avec colle jaune d'origine pièces humides | P14 | Réalisation d'un prélèvement | | 002HD0014<br>84 n°14 - 1 | P14 | Ragréage avec colle jaune d'origine pièces humides | Positif | Présence sur analyse |
| Appartement n°22 | Vol 4 (W.C) | Revêtement de sol | Ragréage avec colle jaune d'origine pièces humides | S24 (P14) | Sondage et extension de la zone homogène du prélèvement P14 | | 002HD0014<br>84 n°14 - 1 | P14 | Ragréage avec colle jaune d'origine pièces humides | Positif | Présence sur analyse |
| Appartement n°22 | Vol 3 (SDB) | Revêtement de sol | Ragréage avec colle jaune d'origine pièces humides | S25 (P14) | Sondage et extension de la zone homogène du prélèvement P14 | | 002HD0014<br>84 n°14 - 1 | P14 | Ragréage avec colle jaune d'origine pièces humides | Positif | Présence sur analyse |

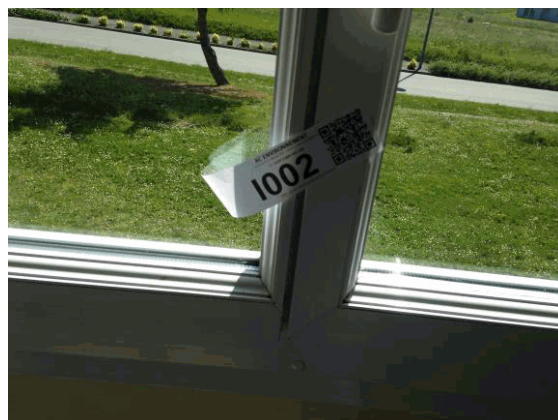
| Plan | Localisation | Composant | Partie composant | Descriptif de l'action menée | | | | Laboratoire | | | Conclusion |
|---|---|---|---|---|---|---|---|---|---|---|---|
| Appartement n°22 | Vol 6 (Séjour) | Menuiseries | PVC 4/16/4 | I2 | | | I2 - 1 | | | | Aucun prélèvement réalisé à la demande du client sur les menuiseries PVC |

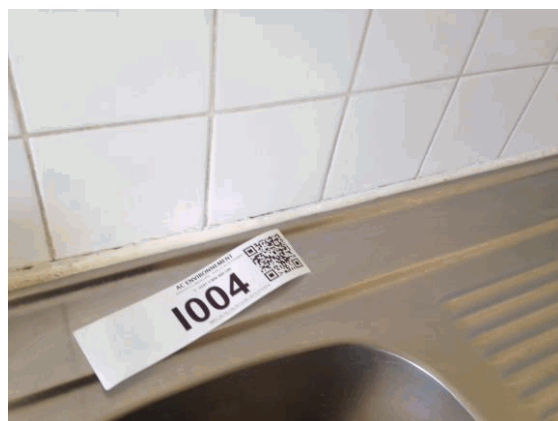
| Plan | Localisation | Composant | Partie composant | Descriptif de l'action menée | | | | Laboratoire | | | Conclusion |
|---|---|---|---|---|---|---|---|---|---|---|---|
| Appartement n°22 | Vol 5 (Cuisine) | Evier | Mastic étanchéité | I4 | | | I4 - 1 | | | | Aucun prélèvement réalisé à la demande du client sur l'ensemble des mastics des appareils sanitaires et équipements divers |
