## Rapport de mission de repérage des matériaux et produits contenant de l'amiante avant travaux

Adresse :	5 RUE JULES FERRY BAT A/F - LOT PASTEUR
CP - Ville :	53800 RENAZE
Référence client :	_00226000010000500027_
Date du repérage :	09/05/2017
Désignation :	Appartement n° 27 de type 2 situé au RDC

Référence:  
002LQ001105

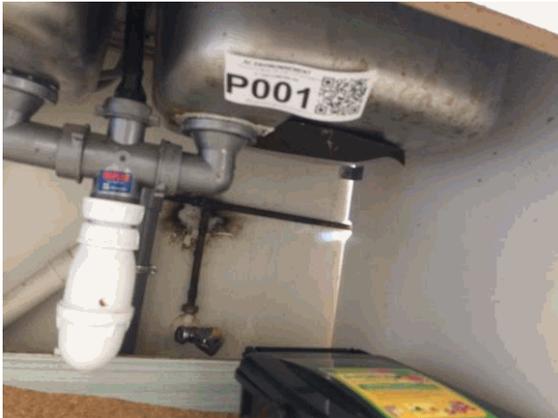
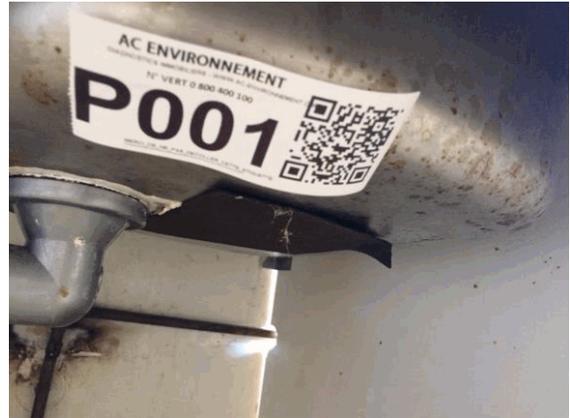
Référence	Localisation	Action
002LQ001105 n°1 - 1 (P1)	Appartement n°27 - Vol 4 (Cuisine)	Prélevement négatif
002LQ001105 n°1 - 2 (P1)	Appartement n°27 - Vol 4 (Cuisine)	Prélevement négatif
002LQ001105 n°2 - 1 (P2)	Appartement n°27 - Vol 4 (Cuisine)	Prélevement négatif
002LQ001105 n°2 - 2 (P2)	Appartement n°27 - Vol 4 (Cuisine)	Prélevement négatif
002LQ001105 n°3 - 1 (P3)	Appartement n°27 - Vol 4 (Cuisine)	Prélevement négatif
002LQ001105 n°3 - 2 (P3)	Appartement n°27 - Vol 4 (Cuisine)	Prélevement négatif
002LQ001105 n°4 - 1 (P4)	Appartement n°27 - Vol 4 (Cuisine)	Prélevement négatif
002LQ001105 n°4 - 2 (P4)	Appartement n°27 - Vol 4 (Cuisine)	Prélevement négatif
002LQ001105 n°5 - 2 (P5)	Appartement n°27 - Vol 4 (Cuisine)	Prélevement négatif
002LQ001105 n°5 - 1 (P5)	Appartement n°27 - Vol 4 (Cuisine)	Prélevement négatif
002LQ001105 n°6 - 1 (P6)	Appartement n°27 - Vol 4 (Cuisine)	Prélevement négatif
002LQ001105 n°6 - 2 (P6)	Appartement n°27 - Vol 4 (Cuisine)	Prélevement négatif

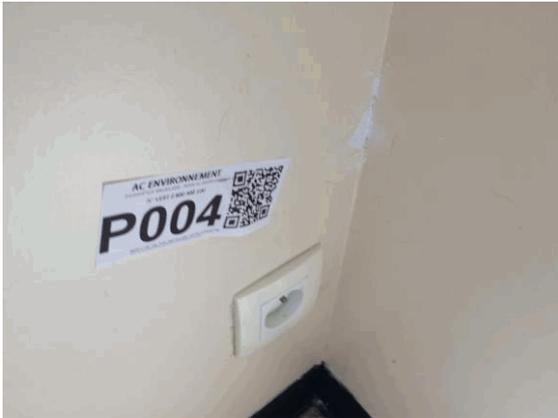
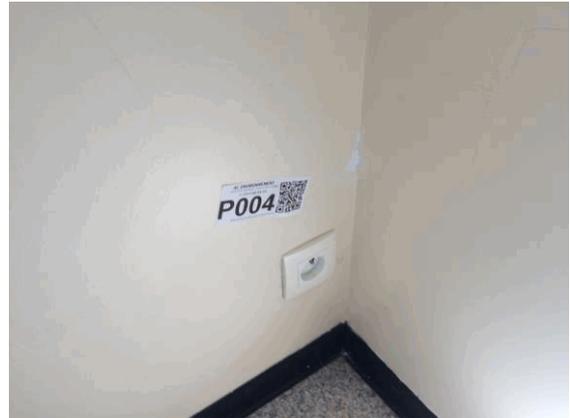
002LQ001105 n°4 - 1 (P4)

Appartement n°27	Vol 4 (Cuisine)	Murs et cloisons	Enduit plâtre	P4	Réalisation d'un prélèvement	Doublage plaques de plâtre pièces humides	002LQ0011 05 n°4 - 1 - 002LQ0011 05 n°4 - 2	P4	Enduit plâtreux beige en faible quantité en vrac + papier non séparable + peinture non séparable	Négatif	Négatif sur analyse
Appartement n°27	Vol 5 (SDB)	Murs et cloisons	Enduit plâtre	S7	Sondage et extension de la zone homogène du prélèvement P4	Doublage plaques de plâtre pièces humides	002LQ0011 05 n°4 - 1 - 002LQ0011 05 n°4 - 2	P4	Enduit plâtreux beige en faible quantité en vrac + papier non séparable + peinture non séparable	Négatif	Négatif sur analyse
Appartement n°27	Vol 1 (Séjour)	Murs et cloisons	Enduit plâtre	P7	Réalisation d'un prélèvement	Porteur pièces sèches	002LQ0011 05 n°7 - 1 - 002LQ0011 05 n°7 - 2	P7	Enduit plâtreux blanc en vrac + peinture non séparable	Négatif	Négatif sur analyse
Appartement n°27	Vol 1 (Séjour) - Vol 3 (Débarras)	Murs et cloisons	Enduit plâtre	P7 - S1	Sondage et extension de la zone homogène du prélèvement P7	Porteur pièces sèches	002LQ0011 05 n°7 - 1 - 002LQ0011 05 n°7 - 2	P7	Enduit plâtreux blanc en vrac + peinture non séparable	Négatif	Négatif sur analyse

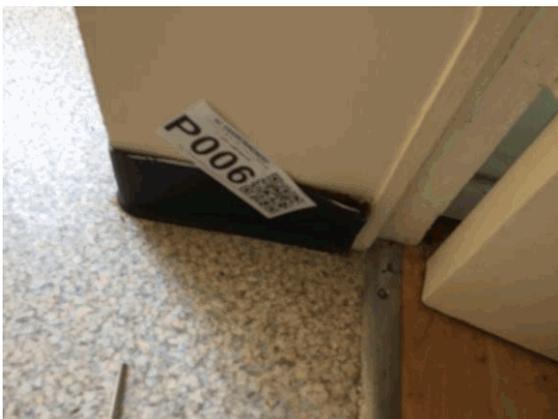
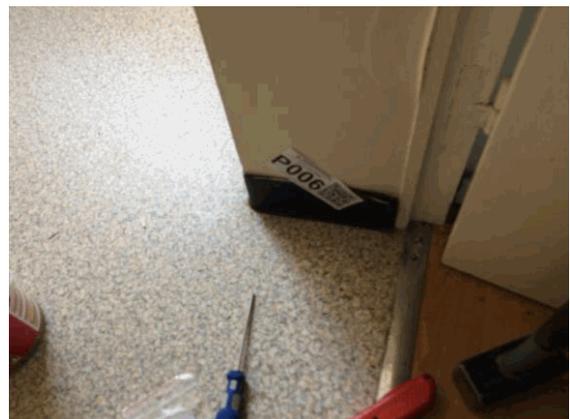
002LQ001105 n°6 - 1 (P6)

P6	Revêtement de mur	Revêtement de mur	Matériau souple noir + matériau cartonné non séparable + colle polymère jaune non séparable + peintures multiples en faible quantité non séparable - Plinthe PVC Noire + colle jaune -	Appartement n°27 - Vol 4 (Cuisine)	
P7	Parois verticales intérieures et enduits	Murs et cloisons	Enduit plâtreux blanc en vrac + peinture non séparable - Porteur pièces sèches -	Appartement n°27 - Vol 1 (Séjour)	
P8	Parois verticales intérieures et enduits	Cloisons légères ou préfabriquées	Enduit plâtreux blanc en vrac + papier + peinture non séparable - Doublage plaques de plâtre pièces sèches -	Appartement n°27 - Vol 1 (Séjour)	
P9	Parois verticales intérieures et enduits	Murs et cloisons	Enduit plâtreux blanc en vrac + peinture non séparable - Cloisons briques pièces sèches -	Appartement n°27 - Vol 1 (Séjour)	
P10	Plafond et faux-plafonds	Plafonds	Enduit plâtreux blanc en vrac + peinture non séparable - Pièces sèches -	Appartement n°27 - Vol 1 (Séjour)

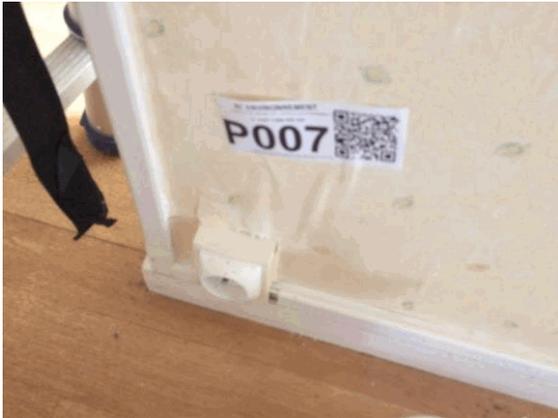
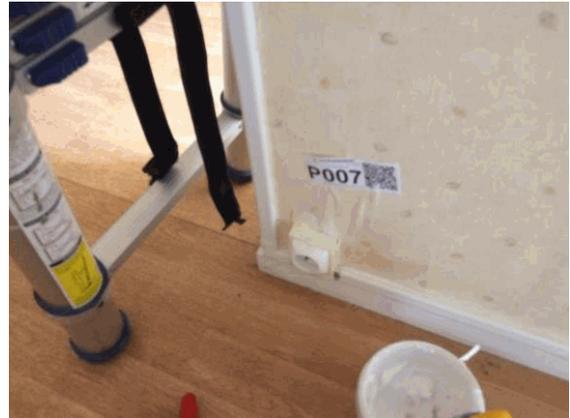
002LQ001105 n°7 - 1 (P7)	Appartement n°27 - Vol 1 (Séjour)	Prélevement négatif
002LQ001105 n°7 - 2 (P7)	Appartement n°27 - Vol 1 (Séjour)	Prélevement négatif
002LQ001105 n°8 - 1 (P8)	Appartement n°27 - Vol 1 (Séjour)	Prélevement négatif
002LQ001105 n°8 - 2 (P8)	Appartement n°27 - Vol 1 (Séjour)	Prélevement négatif
002LQ001105 n°9 - 2 (P9)	Appartement n°27 - Vol 1 (Séjour)	Prélevement négatif
002LQ001105 n°9 - 1 (P9)	Appartement n°27 - Vol 1 (Séjour)	Prélevement négatif
002LQ001105 n°10 - 1 (P10)	Appartement n°27 - Vol 1 (Séjour)	Prélevement négatif
002LQ001105 n°10 - 2 (P10)	Appartement n°27 - Vol 1 (Séjour)	Prélevement négatif
002LQ001105 n°11 - 1 (P11)	Appartement n°27 - Vol 5 (SDB)	Prélevement négatif
002LQ001105 n°11 - 2 (P11)	Appartement n°27 - Vol 5 (SDB)	Prélevement négatif
002LQ001105 n°12 - 1 (P12)	Appartement n°27 - Vol 5 (SDB)	Prélevement négatif
002LQ001105 n°12 - 2 (P12)	Appartement n°27 - Vol 5 (SDB)	Prélevement négatif

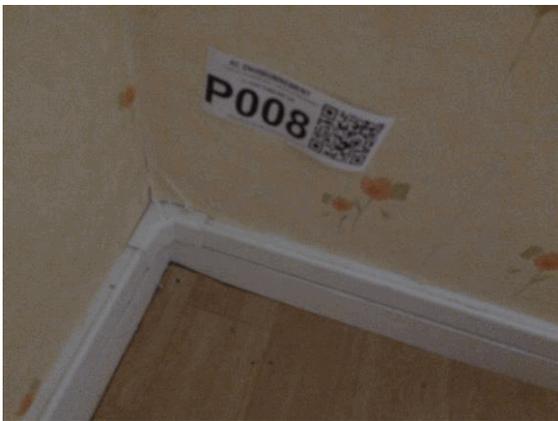
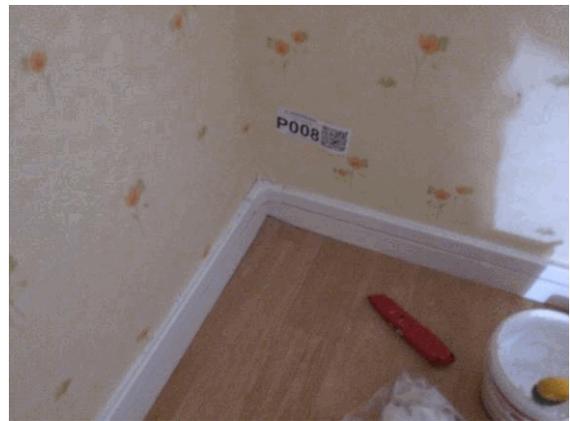
002LQ001105 n°8 - 1 (P8)

Appartement n°27	Vol 1 (Séjour)	Cloisons légères ou préfabriquées	Jonction entre panneaux préfabriqués	P8	Réalisation d'un prélèvement	Doublage plaques de plâtre pièces sèches	002LQ0011 05 n°8 - 1 - 002LQ0011 05 n°8 - 2	P8	Enduit plâtreux blanc en vrac + papier + peinture non séparable	Négatif	Négatif sur analyse

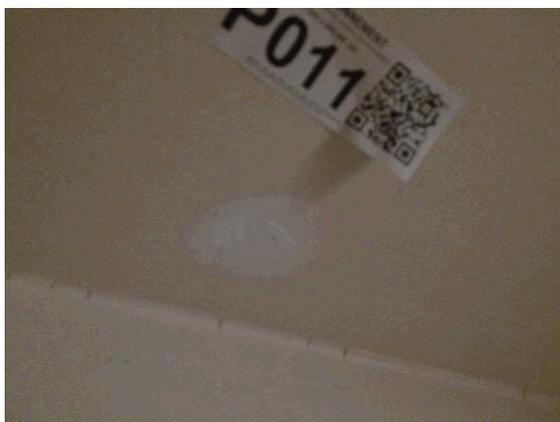
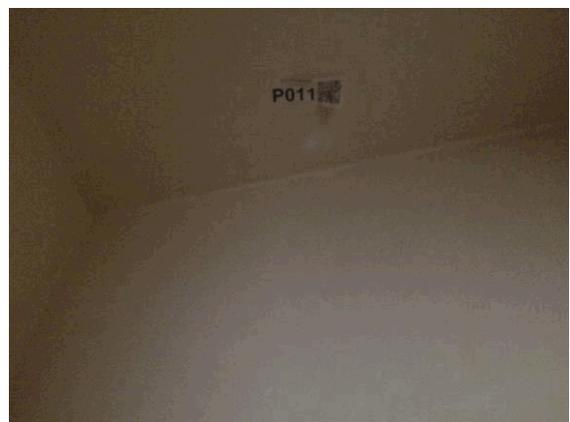
002LQ001105 n°11 - 1 (P11)

Appartement n°27	Vol 2 (W.C) - Vol 4 (Cuisine)	Plafonds	Enduit plâtre	S9 - S10	Sondage et extension de la zone homogène du prélèvement P11	Pièces humides	002LQ0011 05 n°11 - 1 - 002LQ0011 05 n°11 - 2	P11	Enduit plâtreux blanc en vrac + peinture non séparable	Négatif	Négatif sur analyse

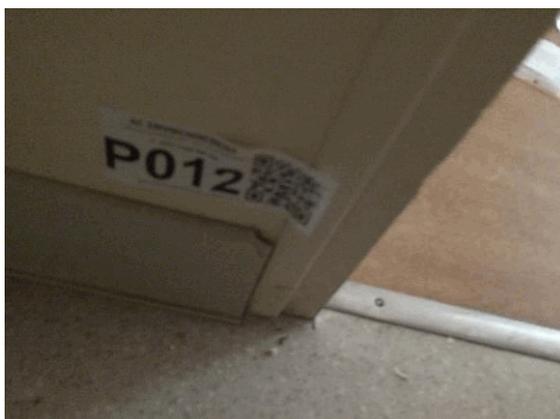
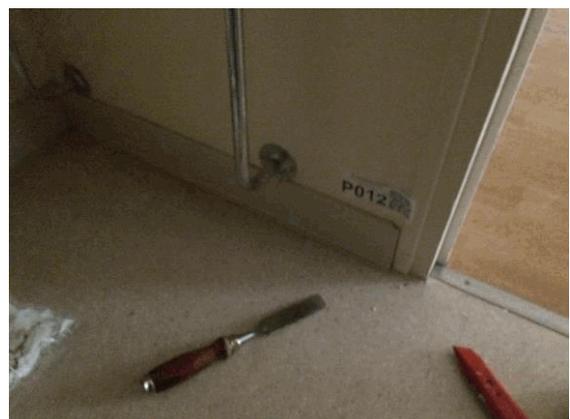
002LQ001105 n°12 - 1 (P12)

Appartement n°27	Vol 3 (Débaras)	Revêtement de mur	Colle de plinthe PVC	S11	Sondage et extension de la zone homogène du prélèvement P12	Plinthe PVC grise + colle jaune	002LQ0011 05 n°12 - 1 - 002LQ0011 05 n°12 - 2	P12	Matériau souple gris + matériau souple blanc + matériau cartonné blanc non séparable + peinture non séparable + couche plâtreuse blanche en faible quantité non séparable	Négatif	Négatif sur analyse
Appartement n°27	Vol 5 (SDB)	Revêtement de mur	Colle de carrelage (faïence)	P13	Réalisation d'un prélèvement	SDB	002LQ0011 05 n°13 - 1 - 002LQ0011 05 n°13 - 2	P13	Colle beige + matériau cartonné + joint cassant blanc + peinture non séparable	Négatif	Négatif sur analyse

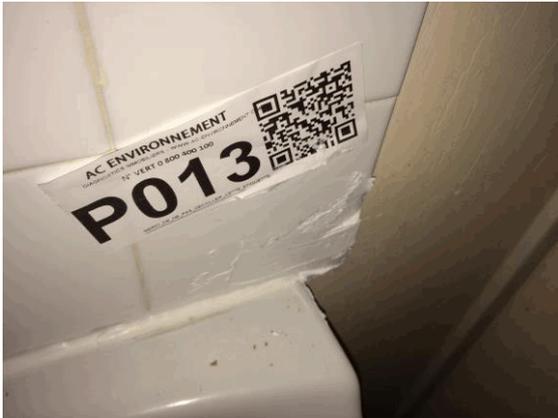
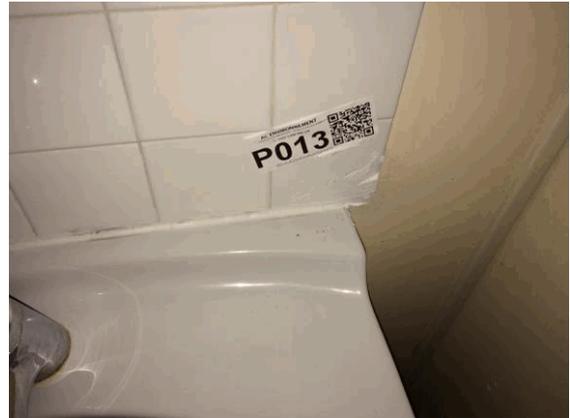
002LQ001105 n°13 - 1 (P13)	Appartement n°27 - Vol 5 (SDB)	Prélevement négatif
002LQ001105 n°13 - 2 (P13)	Appartement n°27 - Vol 5 (SDB)	Prélevement négatif
002LQ001105 n°14 - 1 (P14)	Appartement n°27 - Vol 1 (Séjour)	Prélevement négatif
002LQ001105 n°14 - 2 (P14)	Appartement n°27 - Vol 1 (Séjour)	Prélevement négatif
002LQ001105 n°15 - 1 (P15)	Appartement n°27 - Vol 1 (Séjour)	Prélevement négatif
002LQ001105 n°15 - 2 (P15)	Appartement n°27 - Vol 1 (Séjour)	Prélevement négatif
	Appartement n°27 - Vol 1 (Séjour)	11

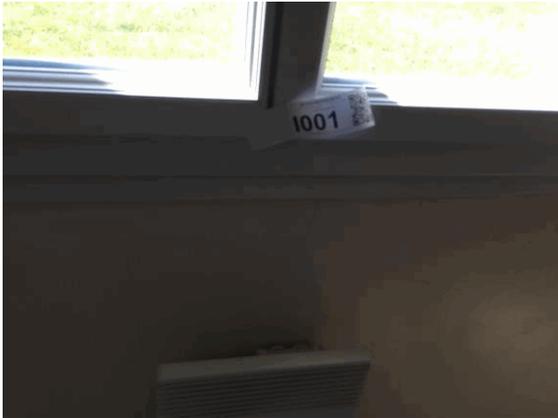
Appartement n°27	Vol 1 (Séjour)	Menuiseries	PVC 4/16/4	I1			I1 - 1				Aucun prélèvement réalisé à la demande du client sur les menuiseries PVC
Appartement n°27	Vol 4 (Cuisine)	Menuiseries	PVC 4/16/4	I1			I1 - 1				Aucun prélèvement réalisé à la demande du client sur les menuiseries PVC
Appartement n°27	Vol 1 (Séjour)	Menuiseries	Porte d'entrée	I4			I4 - 1				Porte récente, aucun prélèvement réalisé à la demande du client
