## Rapport de mission de repérage des matériaux et produits contenant de l'amiante avant travaux

Adresse :	5 RUE JULES FERRY BAT A/F - LOT PASTEUR
CP - Ville :	53800 RENAZE
Référence client :	_00226000010000500029_
Date du repérage :	09/05/2017
Désignation :	Appartement n° 29 de type 3 situé au 01 er étage

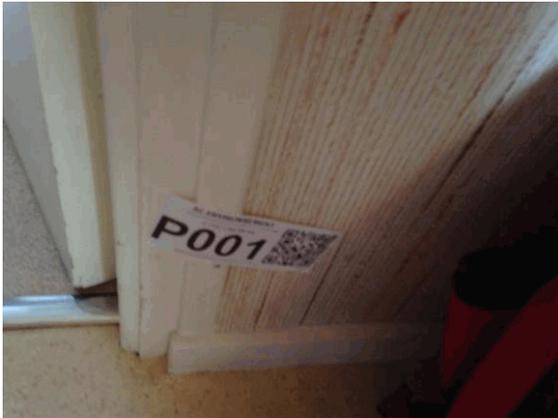
002HD001485 n°1 - 1 (P1)

Plan	Localisation	Composant	Partie composant	Descriptif de l'action menée				Laboratoire			Conclusion
				Réf action	Observation	Précision loc.	Ref photo	Ref Prél.	Descriptif	Résultat	
Appartement n°29	Vol 2 (W.C)	Murs et cloisons	Enduit plâtre	P1	Réalisation d'un prélèvement	Cloison pièces humides (plâtre sur brique rouge)	002HD0014 85 n°1 - 1	P1	Enduit plâtreux blanc en vrac + peinture non séparable	Négatif	Négatif sur analyse
Appartement n°29	Vol 2 (W.C) - Vol 1 (Cuisine) - Vol 3 (SDB)	Murs et cloisons	Enduit plâtre	P1 - S1 - S2	Sondage et extension de la zone homogène du prélèvement P1	Cloison pièces humides (plâtre sur brique rouge)	002HD0014 85 n°1 - 1	P1	Enduit plâtreux blanc en vrac + peinture non séparable	Négatif	Négatif sur analyse
Appartement n°29	Vol 1 (Cuisine)	Murs et cloisons	Enduit plâtre	P2	Réalisation d'un prélèvement	Porteur pièces humides	002HD0014 85 n°2 - 1	P2	Enduit plâtreux blanc en vrac + peinture non séparable	Négatif	Négatif sur analyse

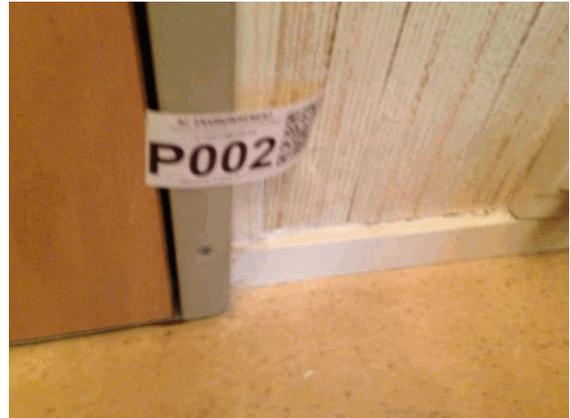
002HD001485 n°2 - 1 (P2)

Appartement n°29	Vol 1 (Cuisine) - Vol 2 (W.C)	Murs et cloisons	Enduit plâtre	P2 - S3	Sondage et extension de la zone homogène du prélèvement P2	Porteur pièces humides	002HD0014 85 n°2 - 1	P2	Enduit plâtreux blanc en vrac + peinture non séparable	Négatif	Négatif sur analyse
Appartement n°29	Vol 1 (Cuisine)	Cloisons légères ou préfabriquées	Jonction entre panneaux préfabriqués	P3	Réalisation d'un prélèvement	doublage plaque plâtre pièces humides	002HD0014 85 n°3 - 1	P3	Enduit plâtreux blanc en faible quantité non séparable + peinture non séparable + carton non séparable + toile fibreuse blanche non séparable	Négatif	Négatif sur analyse
Appartement n°29	Vol 3 (SDB)	Cloisons légères ou préfabriquées	Jonction entre panneaux préfabriqués	S4	Sondage et extension de la zone homogène du prélèvement P3	doublage plaque plâtre pièces humides	002HD0014 85 n°3 - 1	P3	Enduit plâtreux blanc en faible quantité non séparable + peinture non séparable + carton non séparable + toile fibreuse blanche non séparable	Négatif	Négatif sur analyse

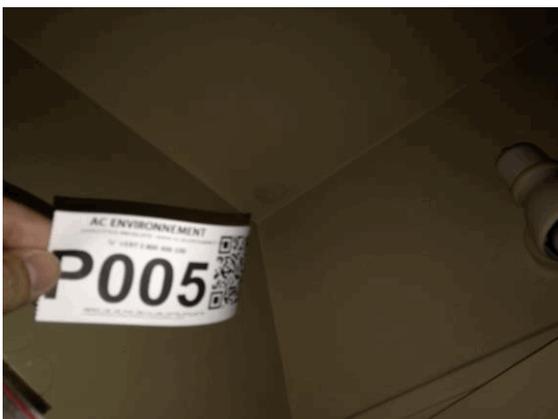
002HD001485 n°5 - 1 (P5)

Plan	Localisation	Composant	Partie composant	Descriptif de l'action menée				Laboratoire			Conclusion
				Réf action	Observation	Précision loc.	Ref photo	Ref Prél.	Descriptif	Résultat	
Appartement n°29	Vol 1 (Cuisine)	Plafonds	Enduit plâtre	P5	Réalisation d'un prélèvement	Plafond pièces humides	002HD0014 85 n°5 - 1	P5	Enduit plâtreux blanc en vrac + peinture non séparable	Négatif	Négatif sur analyse
Appartement n°29	Vol 2 (W.C) - Vol 3 (SDB)	Plafonds	Enduit plâtre	S5 - S6	Sondage et extension de la zone homogène du prélèvement P5	Plafond pièces humides	002HD0014 85 n°5 - 1	P5	Enduit plâtreux blanc en vrac + peinture non séparable	Négatif	Négatif sur analyse
Appartement n°29	Vol 4 (Séjour)	Faux plafonds	Enduit plâtre	P9	Réalisation d'un prélèvement	Plafond pièces sèches	002HD0014 85 n°9 - 1	P9	Enduit plâtreux blanc en vrac	Négatif	Négatif sur analyse
Appartement n°29	Vol 6 (Chambre 1) - Vol 7 (Chambre 2) - Vol 8 (Dégagement)	Faux plafonds	Enduit plâtre	S16 - S17 - S18	Sondage et extension de la zone homogène du prélèvement P9	Plafond pièces sèches	002HD0014 85 n°9 - 1	P9	Enduit plâtreux blanc en vrac	Négatif	Négatif sur analyse

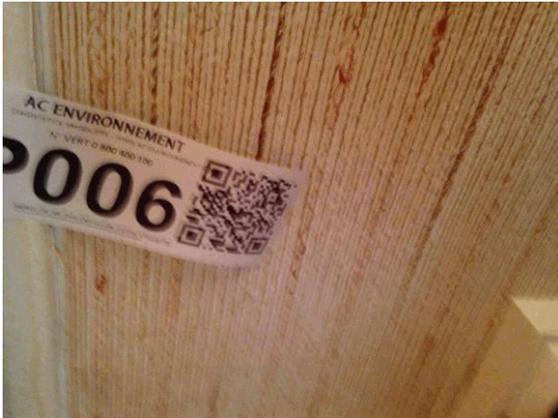
002HD001485 n°6 - 1 (P6)

Appartement n°29	Vol 4 (Séjour)	Murs et cloisons	Enduit plâtre	P6	Réalisation d'un prélèvement	Porteur pièces sèches	002HD0014 85 n°6 - 1	P6	Enduit plâtreux blanc en vrac + peinture non séparable	Négatif	Négatif sur analyse
Appartement n°29	Vol 6 (Chambre 1) - Vol 7 (Chambre 2) - Vol 8 (Dégagement)	Murs et cloisons	Enduit plâtre	S8 - S9 - S10	Sondage et extension de la zone homogène du prélèvement P6	Porteur pièces sèches	002HD0014 85 n°6 - 1	P6	Enduit plâtreux blanc en vrac + peinture non séparable	Négatif	Négatif sur analyse

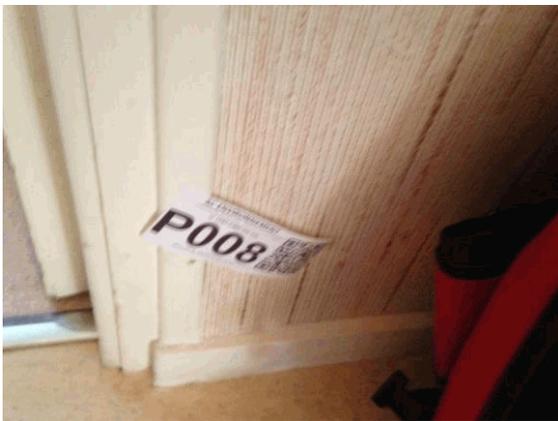
002HD001485 n°8 - 1 (P8)

Appartement n°29	Vol 8 (Dégagement)	Murs et cloisons	Enduit plâtre	P8	Réalisation d'un prélèvement	Cloison pièces sèches (plâtre sur brique rouge)	002HD001485 n°8 - 1	P8	Enduit plâtreux blanc en vrac + peinture non séparable + papier non séparable	Négatif	Négatif sur analyse
Appartement n°29	Vol 8 (Dégagement) - Vol 6 (Chambre 1) - Vol 7 (Chambre 2) - Vol 4 (Séjour)	Murs et cloisons	Enduit plâtre	P8 - S13 - S14 - S15	Sondage et extension de la zone homogène du prélèvement P8	Cloison pièces sèches (plâtre sur brique rouge)	002HD001485 n°8 - 1	P8	Enduit plâtreux blanc en vrac + peinture non séparable + papier non séparable	Négatif	Négatif sur analyse
Appartement n°29	Vol 4 (Séjour)	Menuiseries	PVC 4/16/4	I2			I2 - 1				Aucun prélèvement réalisé à la demande du client sur les menuiseries PVC
Appartement n°29	Vol 6 (Chambre 1)	Menuiseries	PVC 4/16/4	I2			I2 - 1				Aucun prélèvement réalisé à la demande du client sur les menuiseries PVC

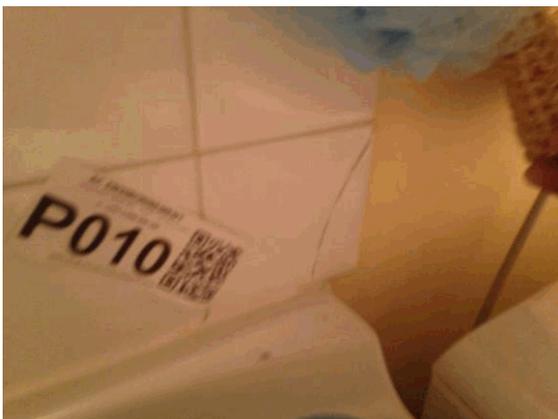
002HD001485 n°10 - 1 (P10)

Appartement n°29	Vol 3 (SDB)	Revêtement de mur	Colle de carrelage (faïence sdb)	P10	Réalisation d'un prélèvement		002HD001485 n°10 - 1	P10	Colle beige en vrac + peinture non séparable + matériau compact gris en faible quantité en vrac non séparable	Négatif	Négatif sur analyse

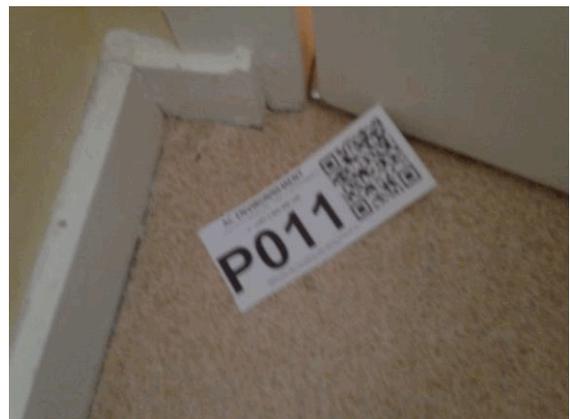
002HD001485 n°11 - 1 (P11)

Appartement n°29	Vol 7 (Chambre 2) - Vol 2 (W.C)	Revêtement de sol	Colles jaune de revêtement de sol d'origine	S19 - S28	Sondage et extension de la zone homogène du prélèvement P11		002HD0014 85 n°11 - 1	P11 Phase 2	Ragréage gris + peinture non séparable	Négatif	Négatif sur analyse
Appartement n°29	Vol 3 (SDB)	Revêtement de sol	Dalle semie dure grise d'origine avec colle jaune	P12	Réalisation d'un prélèvement		002HD0014 85 n°12 - 1	P12	Revêtement cassant beige + colle polymère jaune avec poussières non séparable	Négatif	Négatif sur analyse
Appartement n°29	Vol 8 (Dégagement) - Vol 4 (Séjour)	Revêtement de sol	Dalle semie dure grise d'origine avec colle jaune	S20 - S21	Sondage et extension de la zone homogène du prélèvement P12		002HD0014 85 n°12 - 1	P12	Revêtement cassant beige + colle polymère jaune avec poussières non séparable	Négatif	Négatif sur analyse

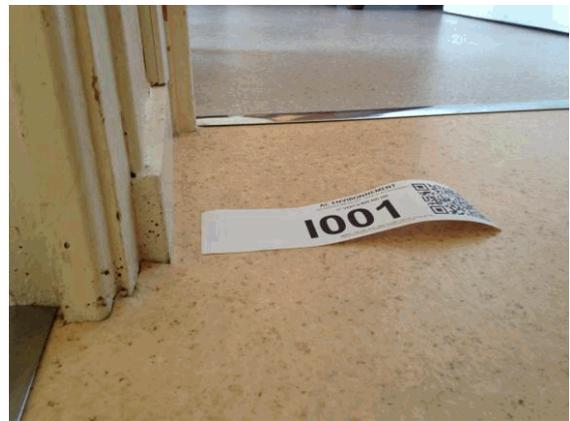
Appartement n°29	Vol 4 (Séjour)	Revêtement de sol	Lés plastiques avec sous-couche (couche supérieure)	I1			I1 - 1				Aucun prélèvement réalisé à la demande du client sur les revêtements de sols non d'origines.
Appartement n°29	Vol 1 (Cuisine)	Revêtement de sol	Lés plastiques avec sous-couche (couche supérieure)	I1			I1 - 1				Aucun prélèvement réalisé à la demande du client sur les revêtements de sols non d'origines.

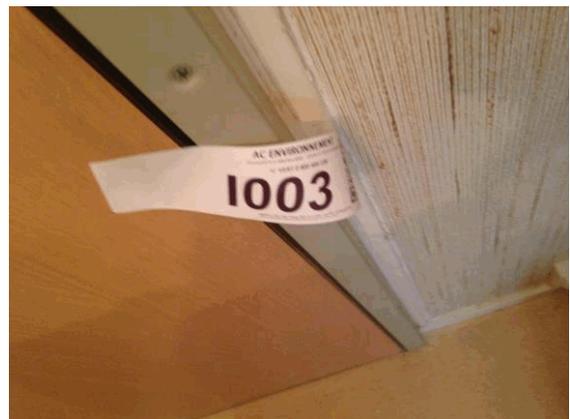
Plan	Localisation	Composant	Partie composant	Descriptif de l'action menée				Laboratoire			Conclusion
				Réf action	Observation	Précision loc.	Ref photo	Ref Prél.	Descriptif	Résultat	
Appartement n°29	Vol 7 (Chambre 2)	Menuiseries	PVC 4/16/4	I2			I2 - 1				Aucun prélèvement réalisé à la demande du client sur les menuiseries PVC
Appartement n°29	Vol 1 (Cuisine)	Menuiseries	PVC 4/16/4	I2			I2 - 1				Aucun prélèvement réalisé à la demande du client sur les menuiseries PVC
Appartement n°29	Vol 8 (Dégagement)	Menuiseries	Porte d'entrée	I3			I3 - 1				Aucun prélèvement réalisé à la demande du client
