Rapport de mission de repérage des matériaux et produits contenant de l'amiante avant travaux

Adresse :	LOT PASTEUR
CP - Ville :	53800 RENAZE
Référence client :	_0022600001_
Date du repérage :	24/08/2016
Désignation :	Bâtiment composé de 6 cages et de 2 étages

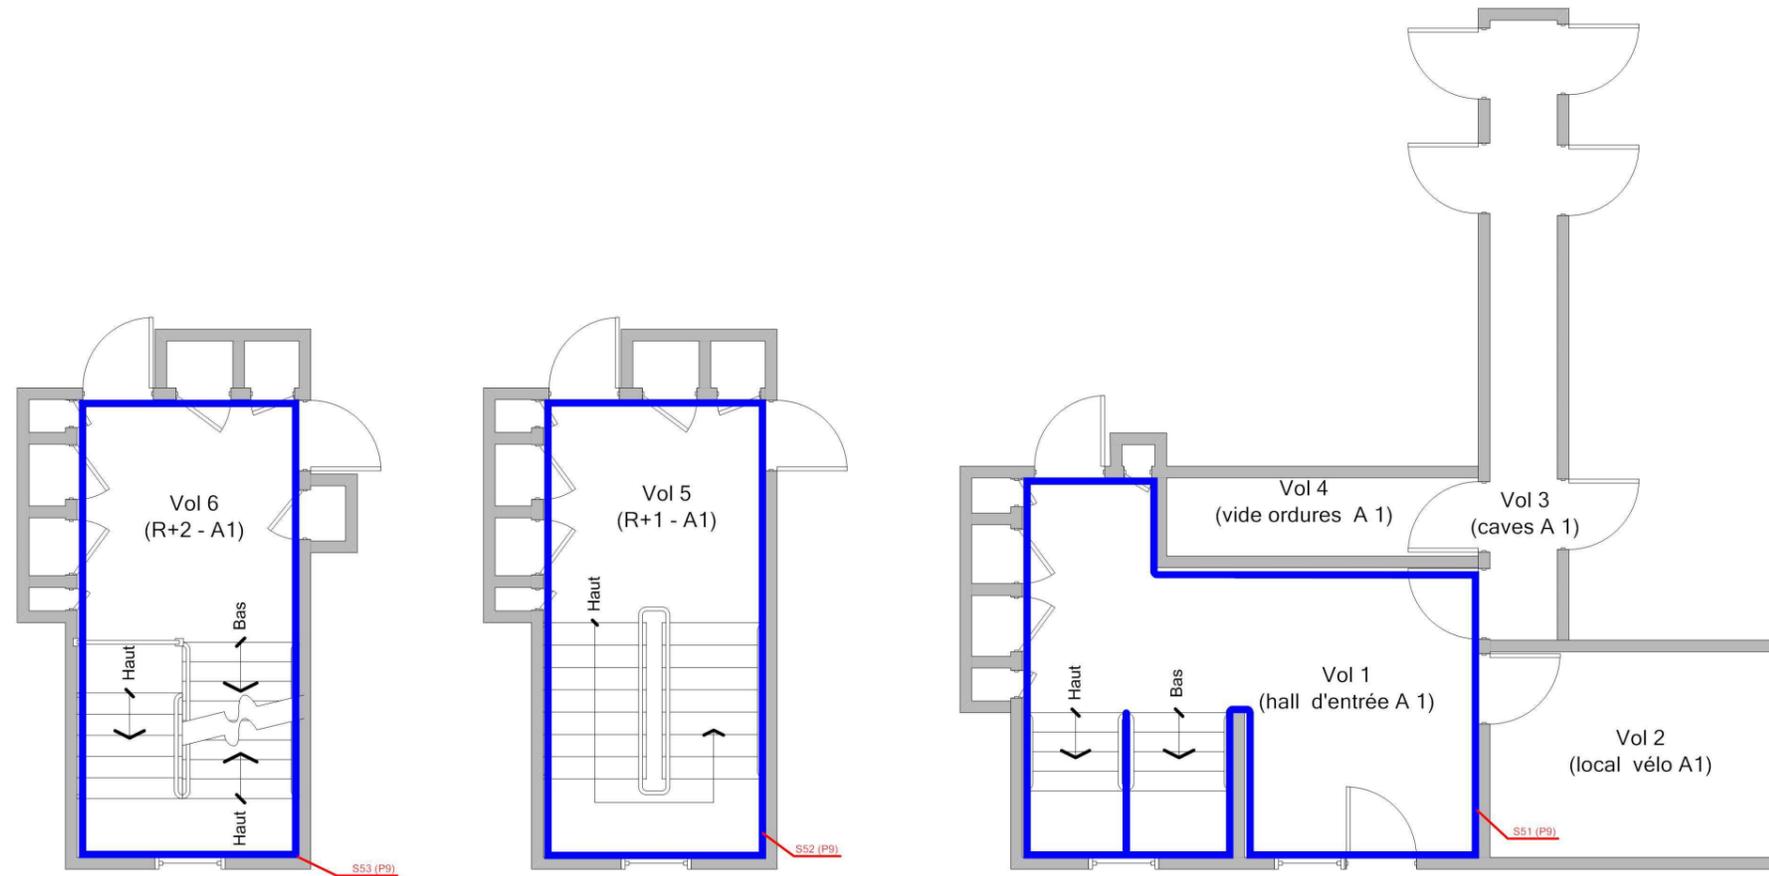
P9 : Colle de carrelage (plinthe)
---	-----------------------------------

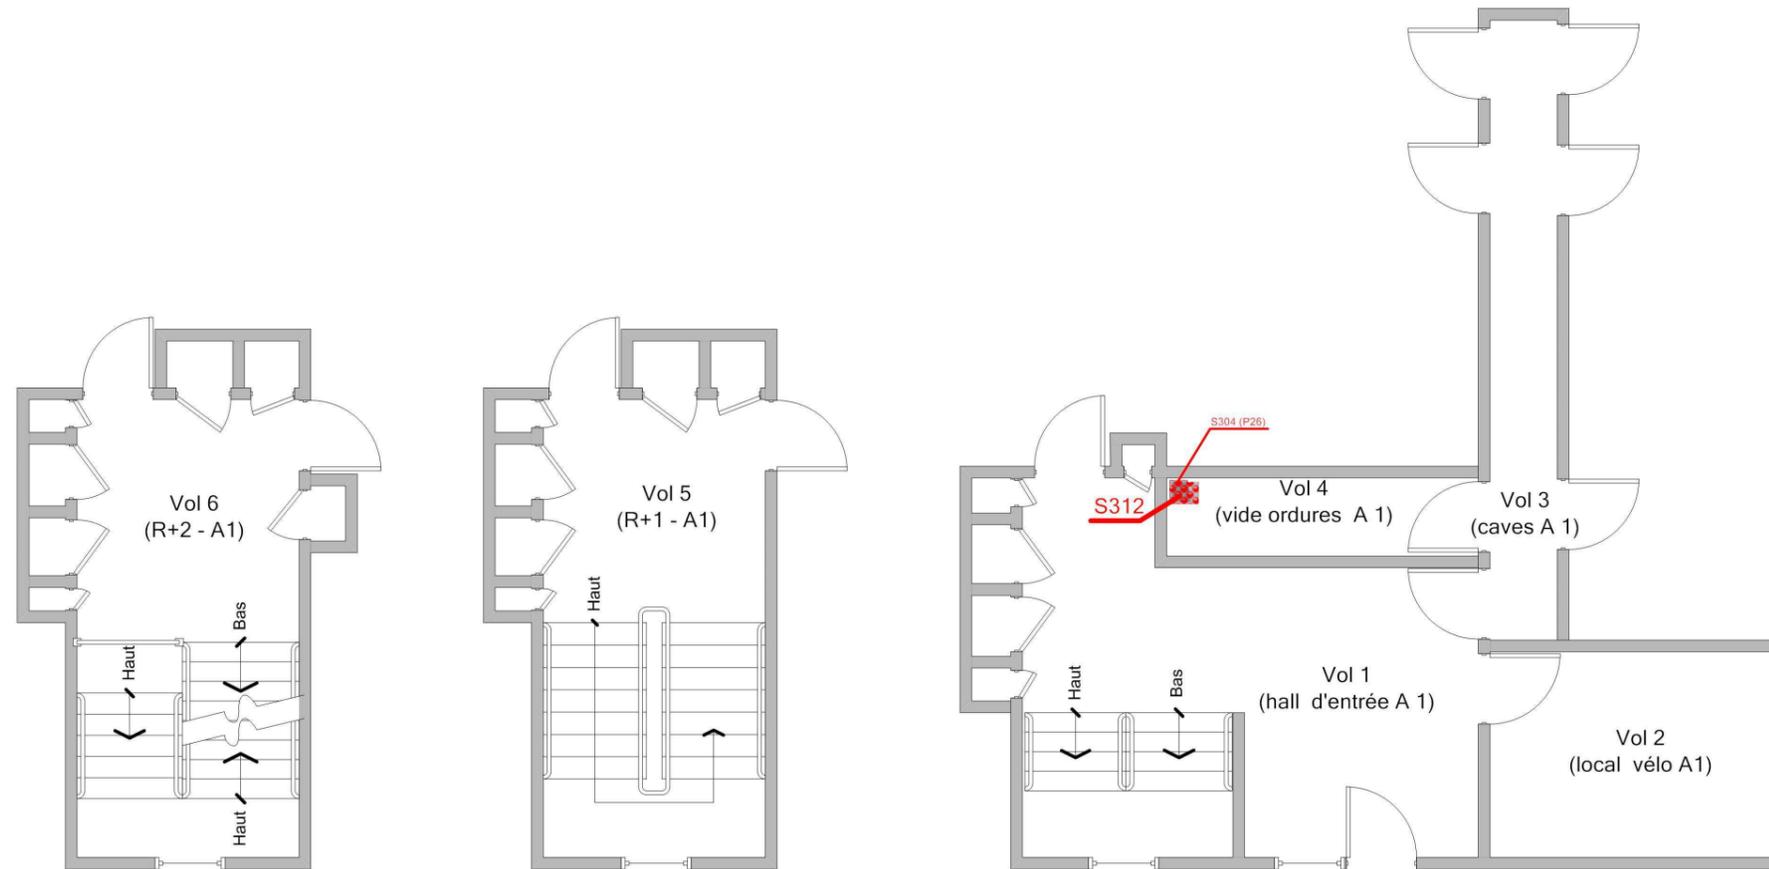
S312: Conduit en fibres-ciment

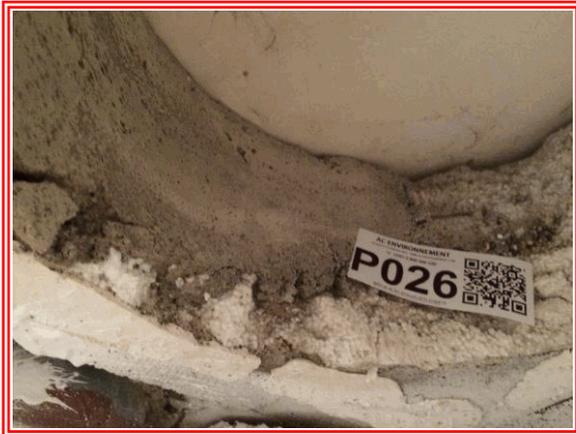
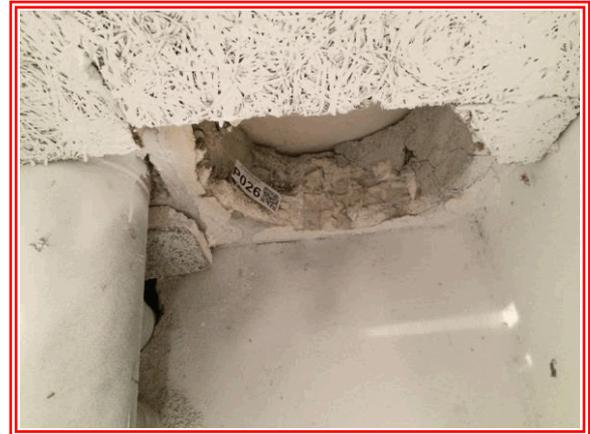
002OY000136 n°26 - 1 (P26)

Vol 24 (vide ordures - E 4)	Conduits, canalisations et équipements	Vide ordures	enduit ciment du conduit	P26
Vol 4 (vide ordures A 1)	Conduits, canalisations et équipements	Vide ordures	enduit ciment du conduit	P26
Vol 10 (vide ordures -B2)	Conduits, canalisations et équipements	Vide ordures	enduit ciment du conduit	P26
Vol 18 vide ordures D 3	Conduits, canalisations et équipements	Vide ordures	enduit ciment du conduit	P26
Vol 17 vide ordures C 3	Conduits, canalisations et équipements	Vide ordures	enduit ciment du conduit	P26
Vol 32 vide ordures F5	Conduits, canalisations et équipements	Vide ordures	enduit ciment du conduit	P26

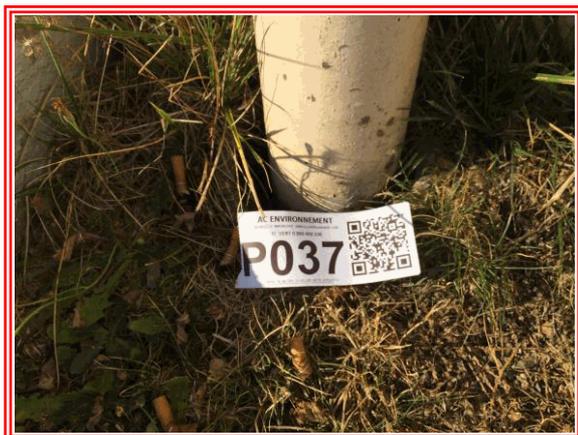
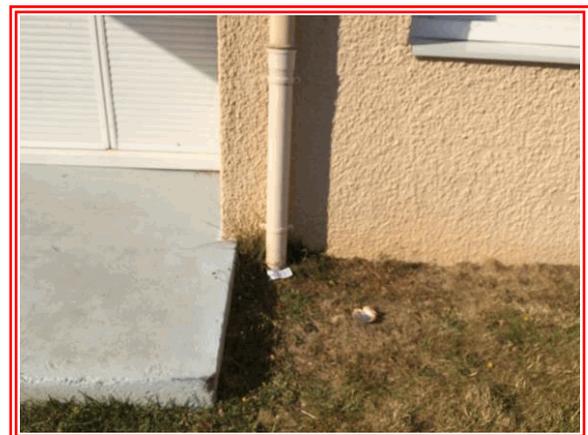
002OY000136 n°37 - 1 (P37)

Vol 36 (local vide ordures - G6)	Conduits, canalisations et équipements	Vide ordure	enduit ciment du conduit	P26
Vol 4 (vide ordures A 1)	Conduits, canalisations et équipements	Vide ordure	Conduit en fibres-ciment	S312
Vol 10 (vide ordures -B2)	Conduits, canalisations et équipements	Vide ordure	Conduit en fibres-ciment	S313
Vol 17 vide ordures C 3	Conduits, canalisations et équipements	Vide ordure	Conduit en fibres-ciment	S314
Vol 18 vide ordures D 3	Conduits, canalisations et équipements	Vide ordure	Conduit en fibres-ciment	S315
Vol 32 vide ordures F5	Conduits, canalisations et équipements	Vide ordure	Conduit en fibres-ciment	S316
Vol 54 (toiture G6)	Conduits, canalisations et équipements	Conduit eau	Conduit en fibres-ciment	P37
Vol 53 (toiture F5)	Conduits, canalisations et équipements	Conduit eau	Conduit en fibres-ciment	P37
Vol 52 (toiture E4)	Conduits, canalisations et équipements	Conduit eau	Conduit en fibres-ciment	P37

Vol 51 (toiture C&D 3)	Conduits, canalisations et équipements	Conduit eau	Conduit en fibres-ciment	P37
Vol 50 (toiture B2)	Conduits, canalisations et équipements	Conduit eau	Conduit en fibres-ciment	P37
Vol 49 (toiture A1)	Conduits, canalisations et équipements	Conduit eau	Conduit en fibres-ciment	P37
