## Rapport de mission de repérage des matériaux et produits contenant de l'amiante avant travaux

Adresse :	3 RUE CHEVREUL - RES ST VINCENT
CP - Ville :	53200 CHATEAU GONTIER
Référence client :	_00228000010000100001_
Date du repérage :	21/03/2017
Désignation :	Appartement n° 1 de type 2 situé au RDC

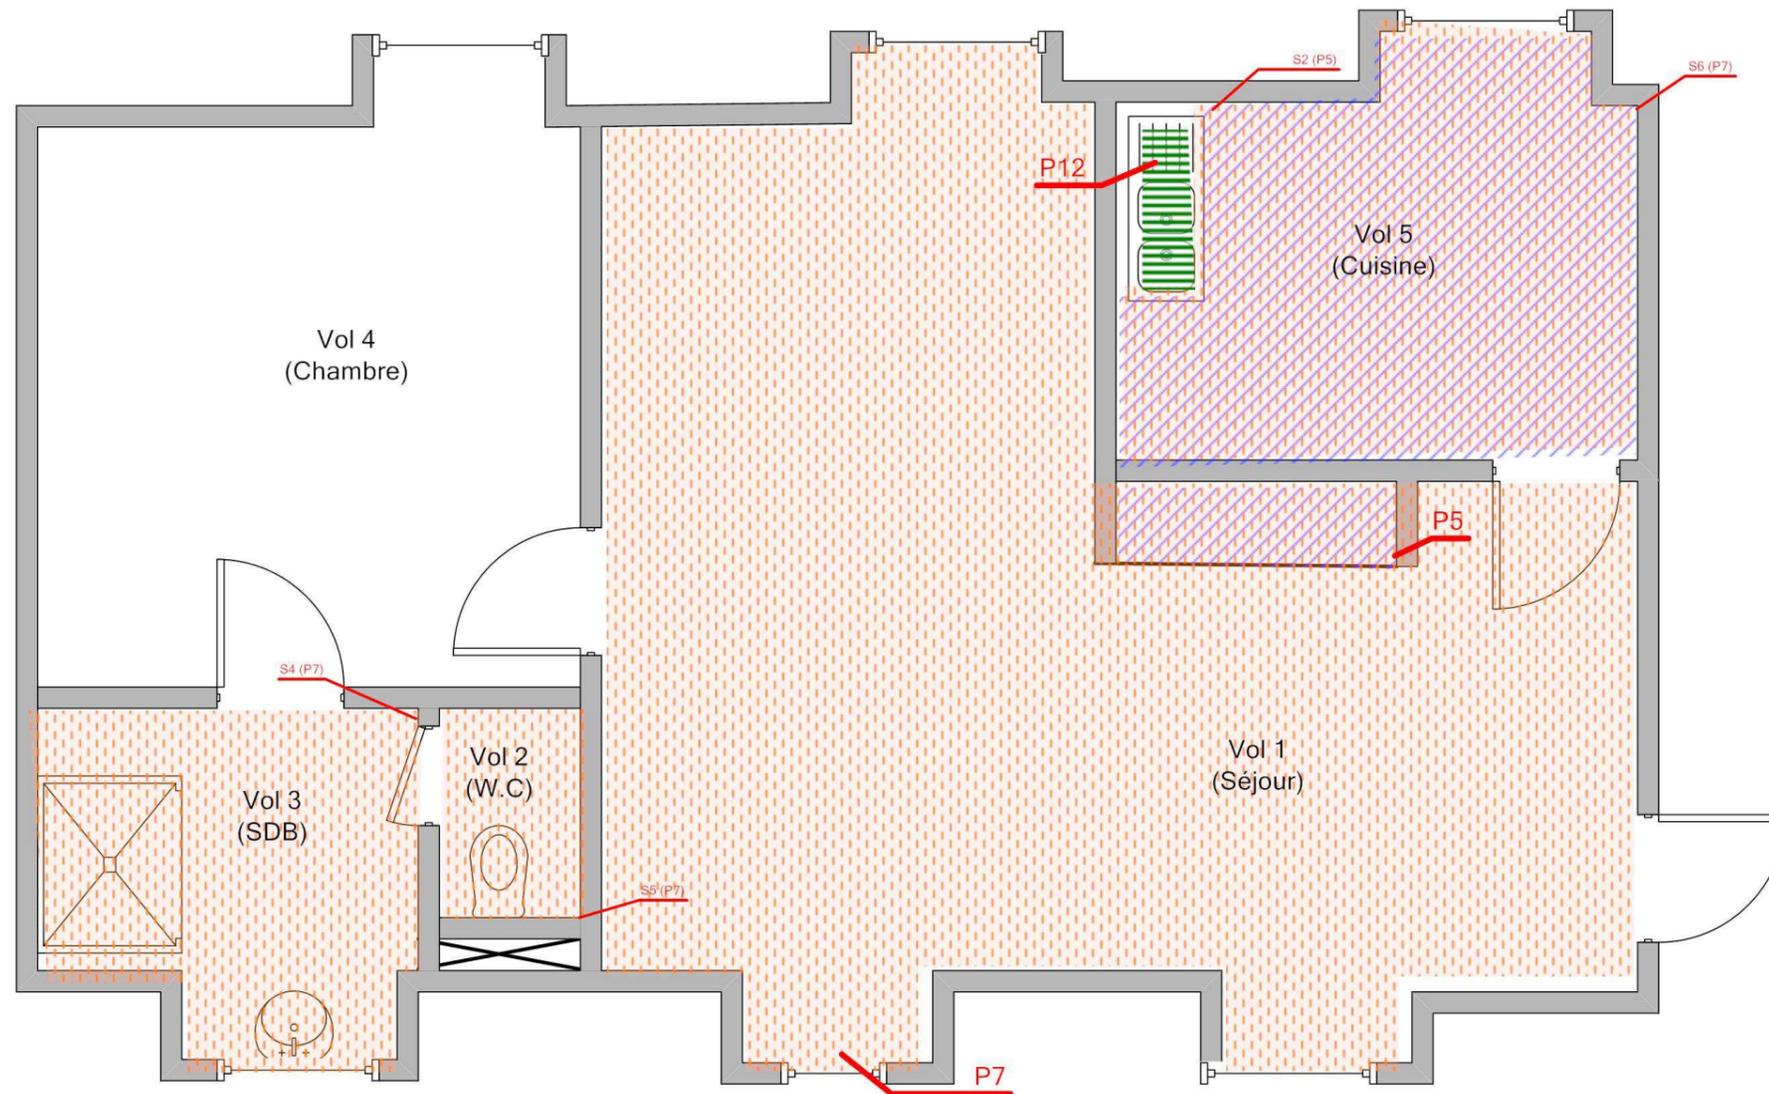
# APPARTEMENT N°1 - MPCA TOUTES CATÉGORIES CONFONDUES

P12 : Tampon bitumineux

P5 : Dalles plastiques dure cassante orange

P7 : Colle bitumineuse noire

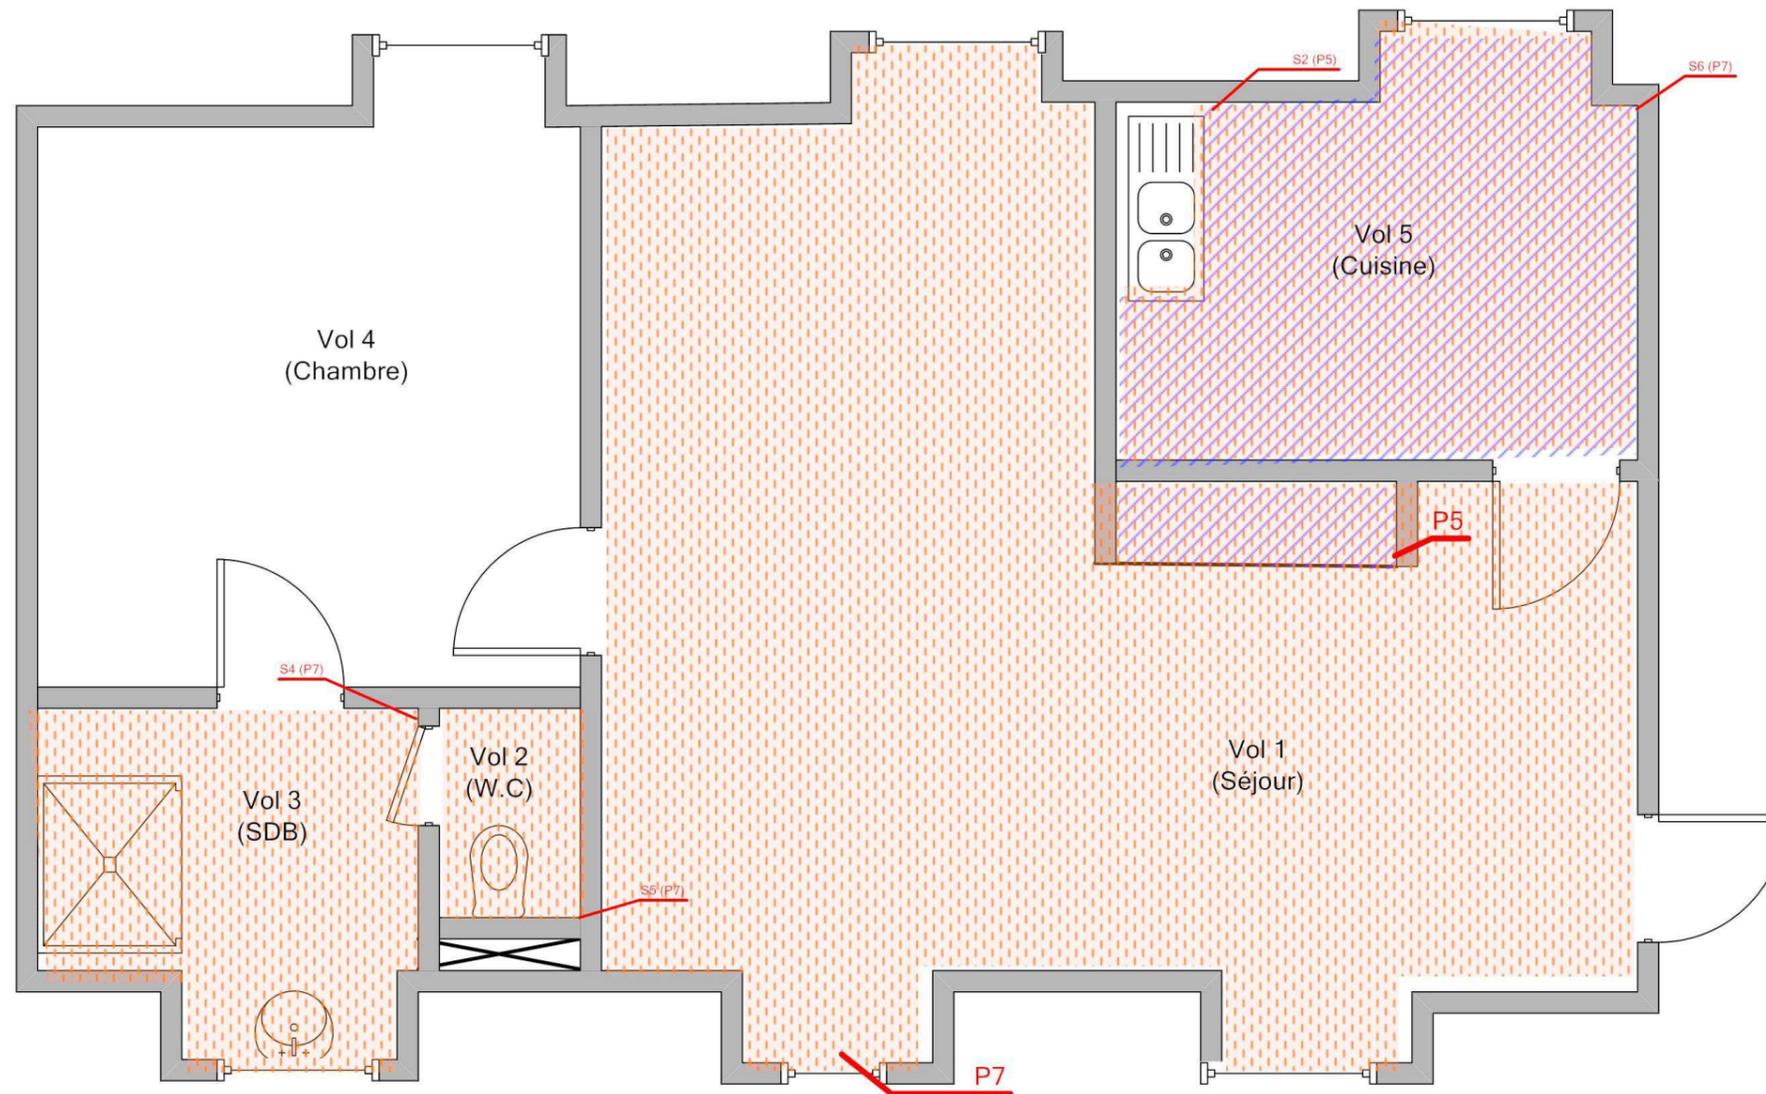
# APPARTEMENT N°1 - MPCA REVÊTEMENT DE SOL

P5 : Dalles plastiques dure cassante orange

P7 : Colle bitumineuse noire

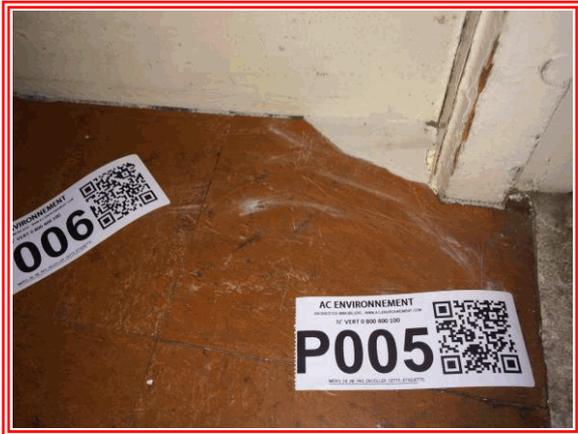
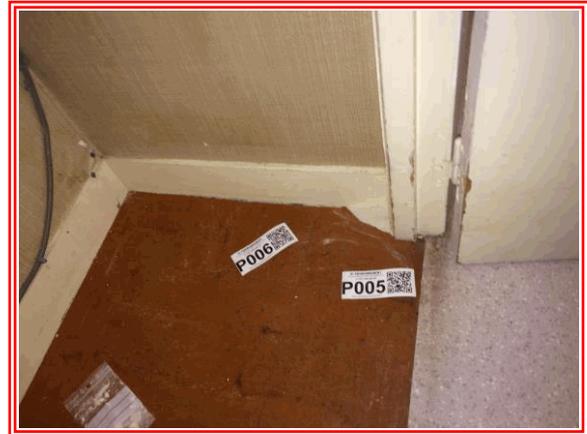
Localisation	Catégorie	Composant	Partie de composant	Sur avis / réf pré.
Vol 1 (Séjour)	Revêtement de sol	Revêtement de sol	Dalles plastiques	P5
Vol 5 (Cuisine)	Revêtement de sol	Revêtement de sol	Dalles plastiques	P5

002OY000463 n°5 - 1 (P5)

002OY000463 n°5 - 2 (P5)

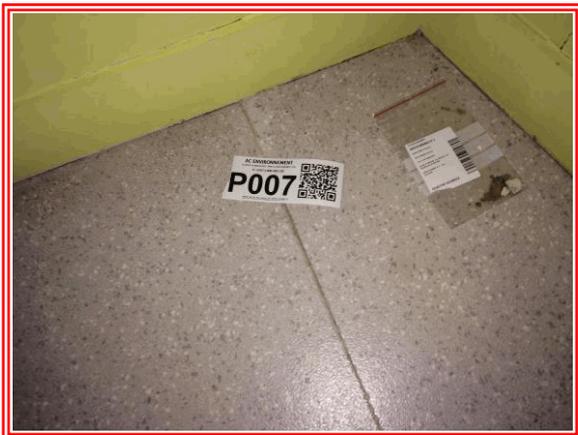
002OY000463 n°7 - 1 (P7)

Vol 1 (Séjour)	Revêtement de sol	Revêtement de sol	Colle bitumeuses	P7
Vol 3 (SDB)	Revêtement de sol	Revêtement de sol	Colle bitumeuses	P7
Vol 2 (W.C)	Revêtement de sol	Revêtement de sol	Colle bitumeuses	P7
Vol 5 (Cuisine)	Revêtement de sol	Revêtement de sol	Colle bitumeuses	P7
Vol 5 (Cuisine)	Equipements divers et accessoires	Evier	Tampon bitumineux	P12

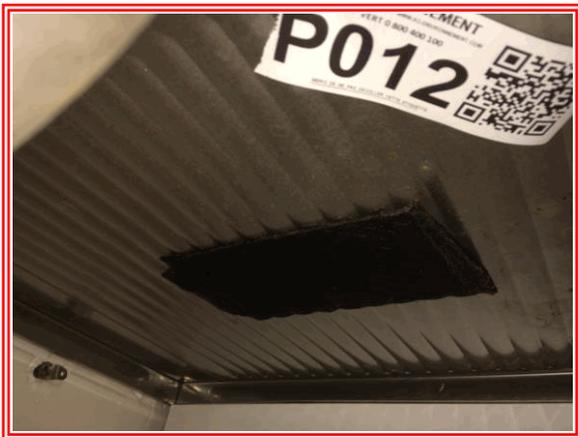
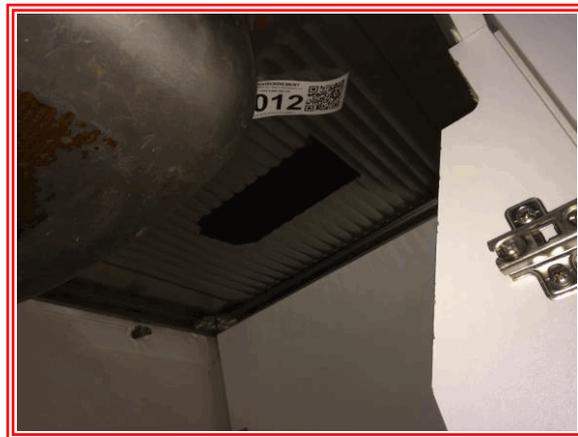
002OY000463 n°12 - 1 (P12)

002OY000463 n°12 - 2 (P12)
